Bedömning geoteknisk status Gamleby hamn

Västerviks kommun

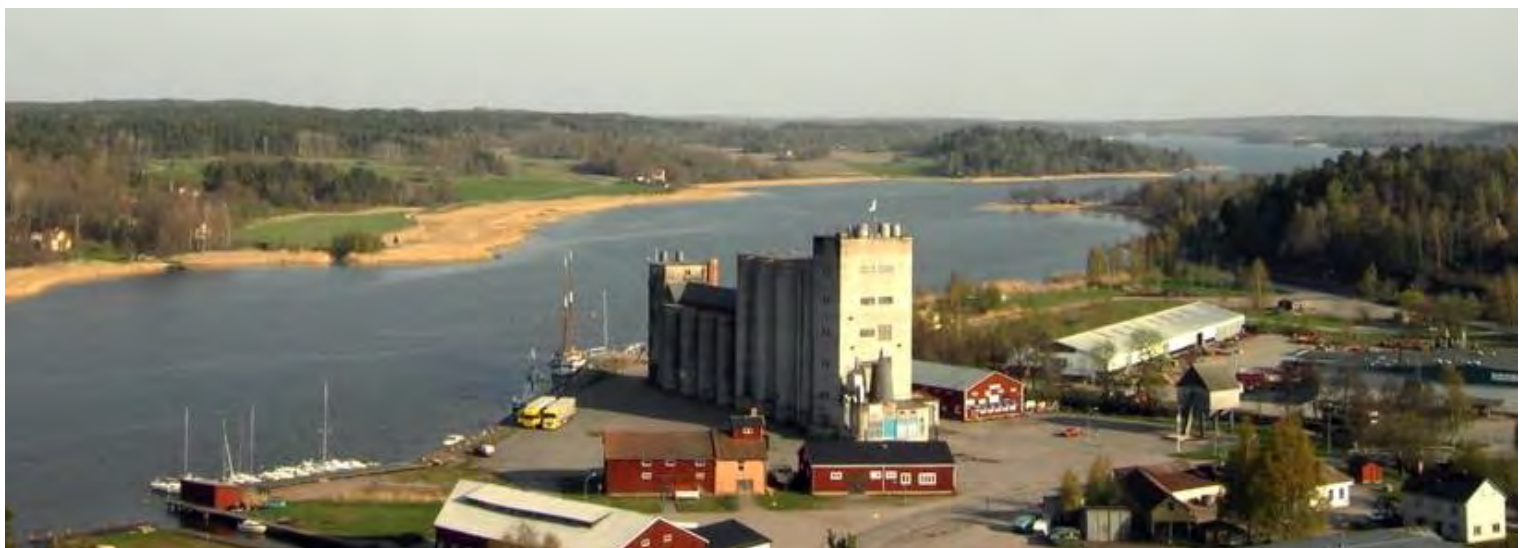
Foto 1. Gamleby hamn, fotot är hämtat från hemsida www.gamleby.se/kulturhamn.html

De största byggnaderna inom området är en hög silobyggnad och Lantmännens Maskin AB:s byggnader som ligger söder om silobyggnaden, se **foto 1** nedan. Silobyggnaden används inte längre för sitt ursprungliga ändamål, numera inryms istället en bilreperationsfirma i byggnaden.

De byggnader som är pålade förefaller stå stadigt, medan de byggnader som inte är pålade liksom marken runt omkring sjunker pga. sättningar.

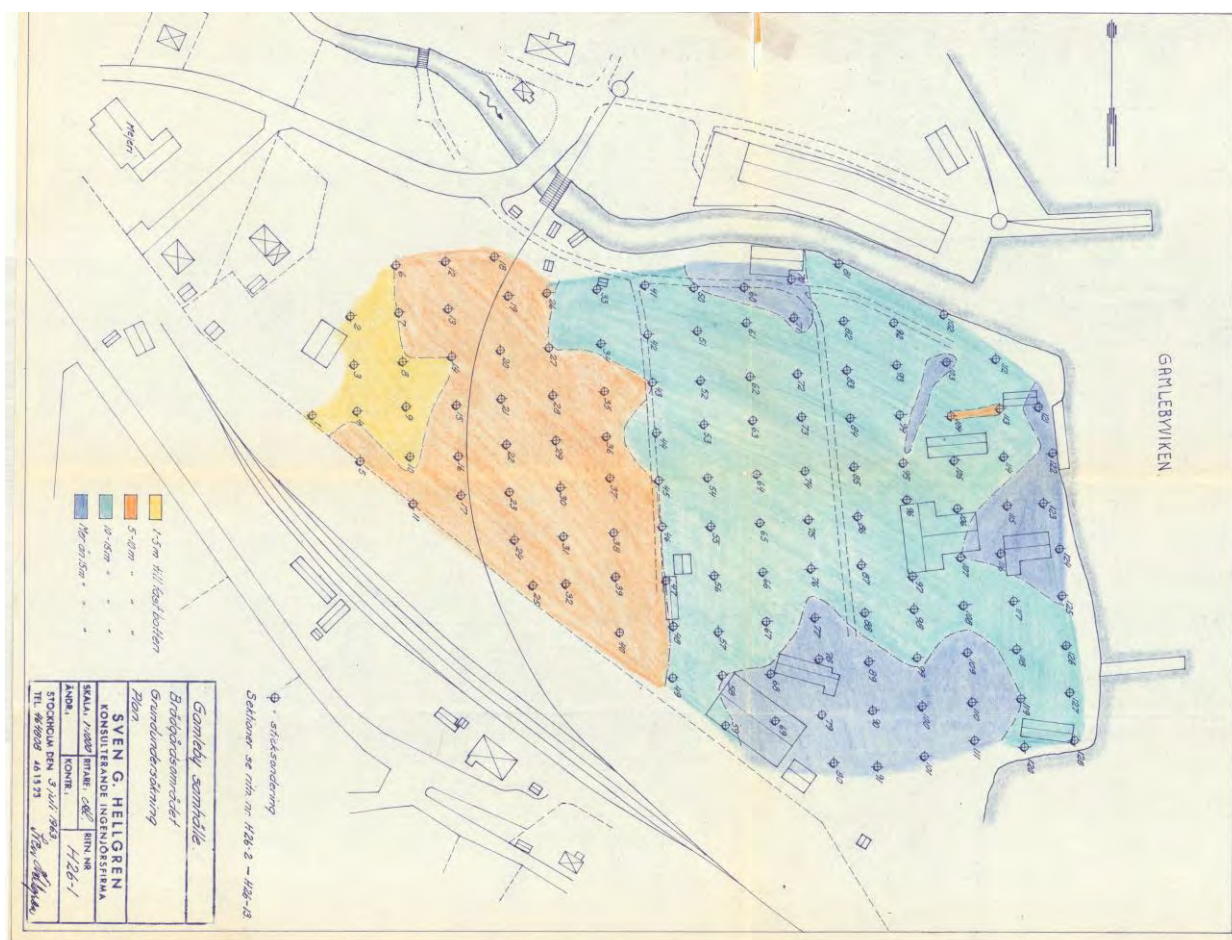
Figur 8. Ritning H 26-1, djup till fast botten, inom området direkt söder om Gamlebyån, kv Sågen. Gul färg, 1 - 5 m till fast botten, orange 5 – 10 m, ljusblå, 10 – 15 m och mörkblå mer än 15 m.

I **fig. 8**, ritning H 26-1, redovisas djupet till fast botten i området. Av den framgår djupet till fast botten i det aktuella området öster om Ö. Ringvägen är 5 – >15 m.

”En remsa från stranden med 20 m bredd måste lämnas obelastad. En 20 m bred remsa innanför den obelastade kan endast belastas med ca 1,2 t/m² (således inom ett avstånd av 20-40 m från kajen). Längre från kajen kan belastningen ökas till 2,8 t/m².”

1,2 t/m² motsvarar ett ca 0,7 m tjockt lager av grus/makadam och 2,8 t/m² motsvarar ca 1,5 m tjockt lager av grus/makadam.

Beräkningarna har gjorts för det förhållandet att inte markgenombrott ska ske. Belastningen kommer dock medföra sättningar, 0,5 m till drygt 1 m sättning enligt utredningen.

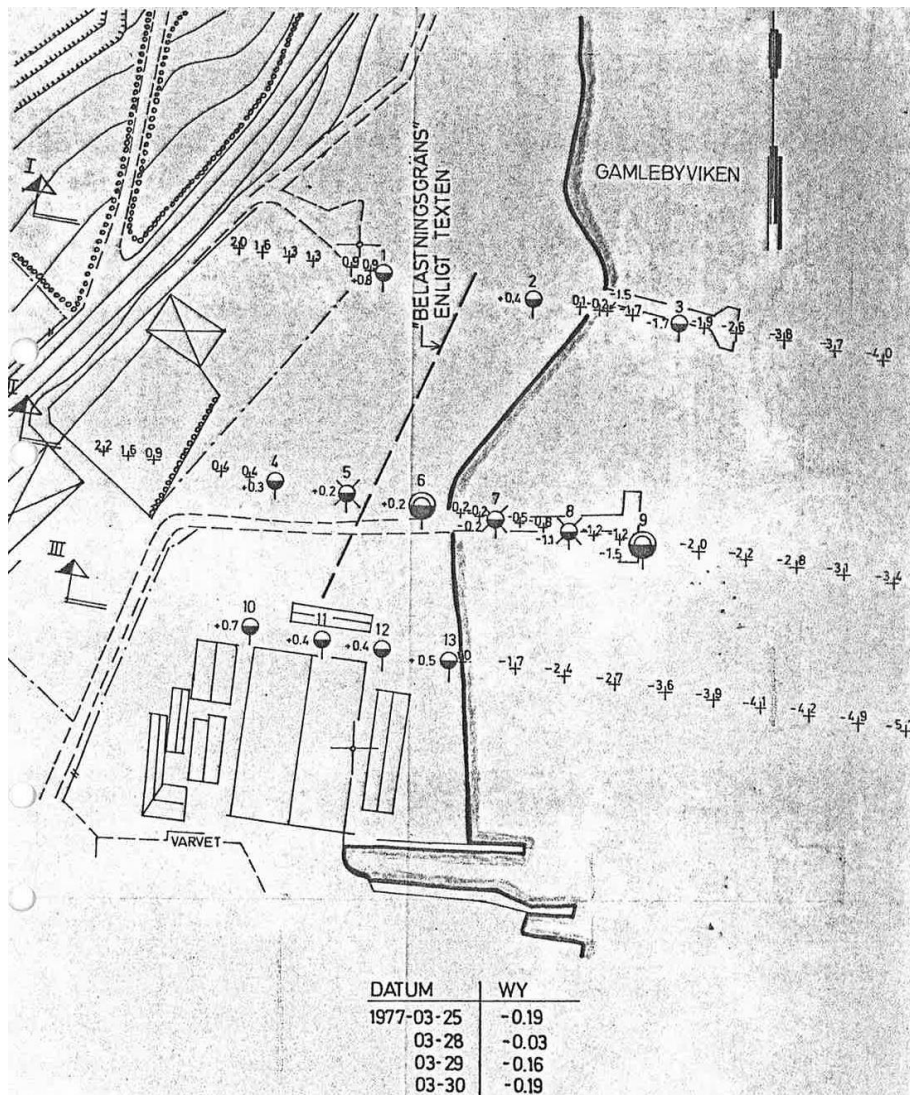
Figur 10. Utdrag från ritning tillhörande Geotekniskt utlåtande för utbyggnad av småbåtshamn vid Varvet i Gamleby, Bjurströms geotekniska byrå AB, 1977-07-15.

I **fig. 10** nedan redovisas ”belastningsgränsen”, dvs väster om gränsen får marken belastas måttligt, 1,0 t/m² (10 kPa), och öster om denna får marken ej belastas, t ex med upplag.

Avslutningsvis rekommenderas att vid detaljprojekteringen utföra noggrannare undersökningar och stabilitetsberäkningar.

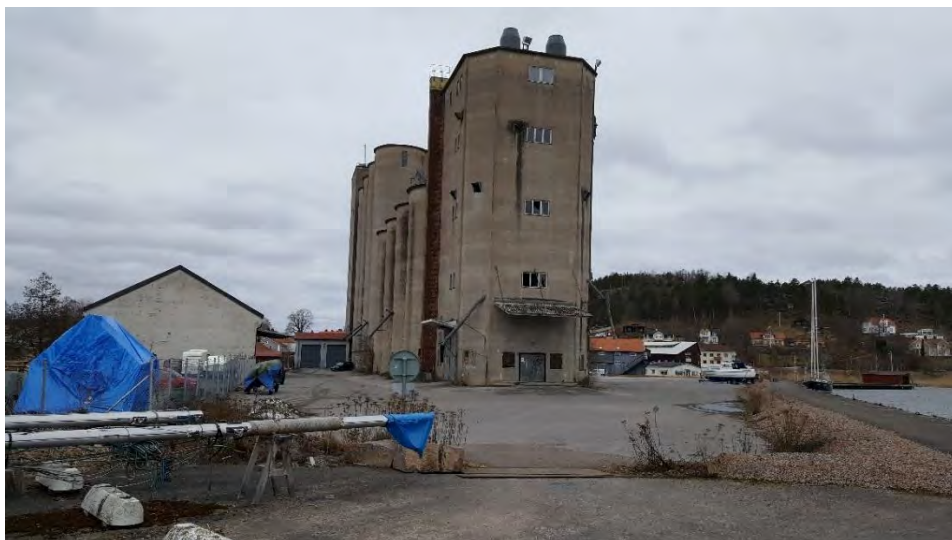
Foto 2. Silobyggnaden

Om den stora silobyggnaden, se **foto 2**, rasar kan det leda till mycket stora konsekvenser. Den stora silobyggnaden bör därför kontrolleras med avseende på framtida risker, om den står upprätt, typ av pålar, pålarnas kvalitet etc.

Om den står upprätt kan relativt enkelt kontrolleras genom inmätning. Det bör göras snarast för att säkerställa att så inte är fallet. I det fall en viss lutning konstateras bör en separat utredning göras för att utröna hur det ska hanteras.
