Undersökning av Bondegruvan, Knutsschaktet och stollgången vid Holländarefältet, Gladhammars gruvor.

Projekt Gladhammars gruvor, delrapport 2004:13

Västervik 2005-06-09

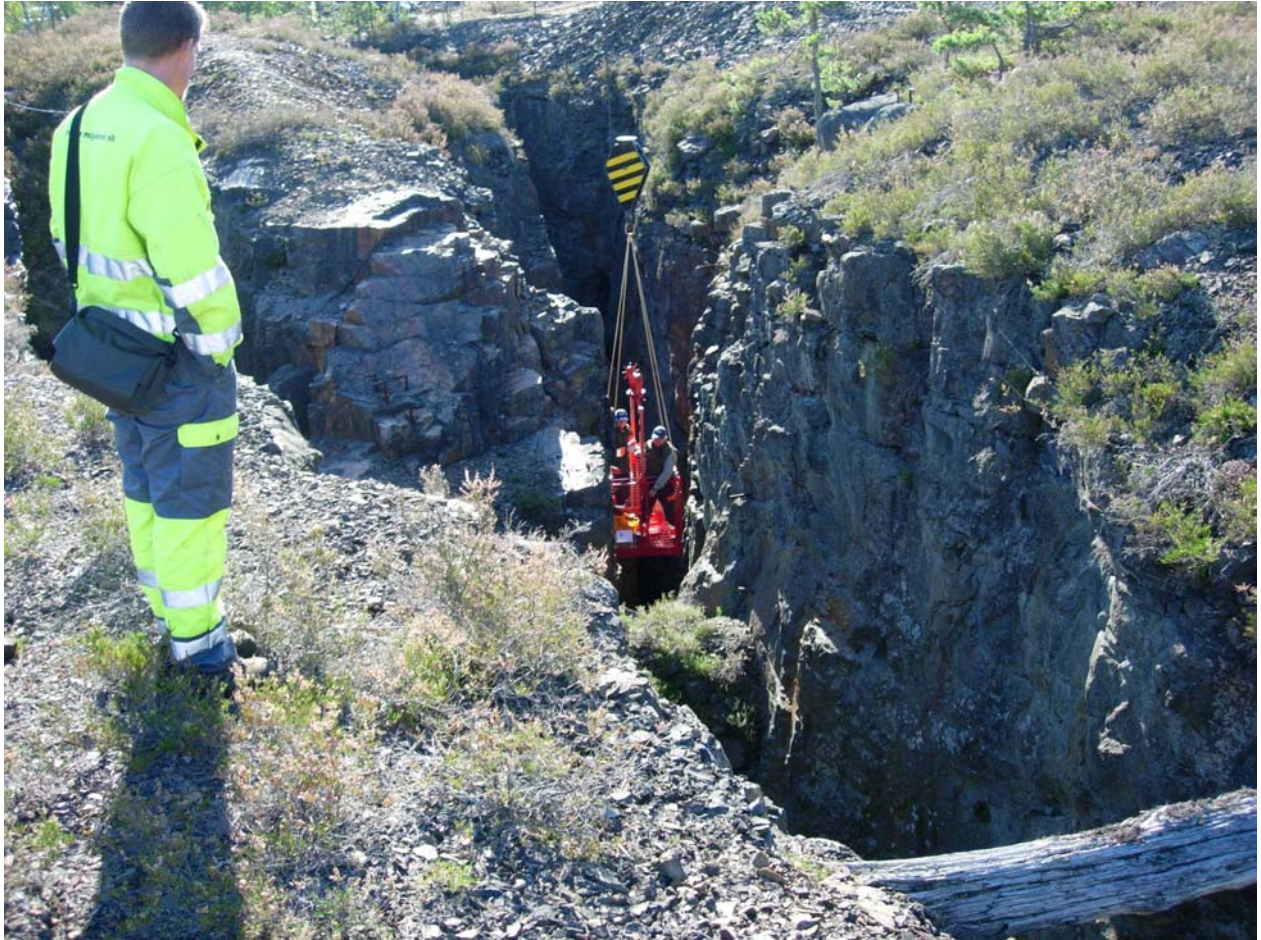
Bild 1. Vattenprovtagning i Svenskgruvan.

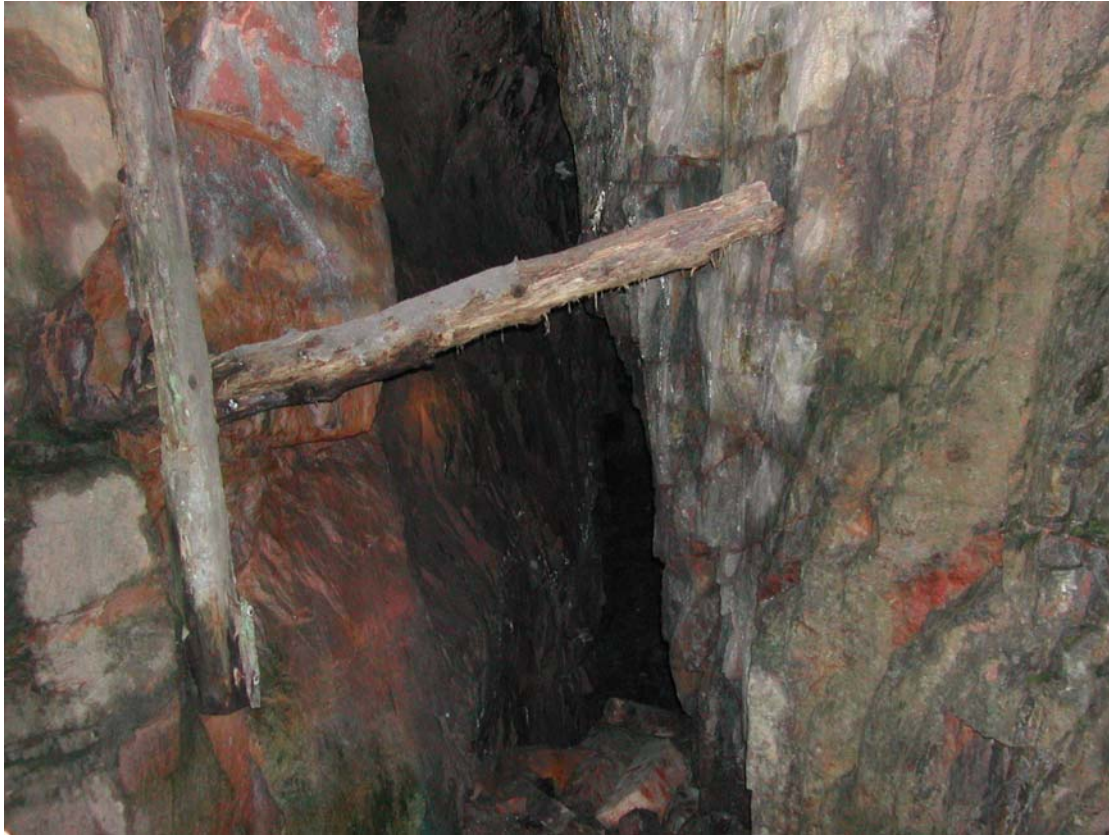
En bit ned från marknivån, ca 10 m ner i Bondegruvan, går en ort in i riktning mot Holländargruvan. Där orten ansluter till schaktet finns några gamla stockar fastkilade.

Bild 2. Övre orten i Bondegruvan.

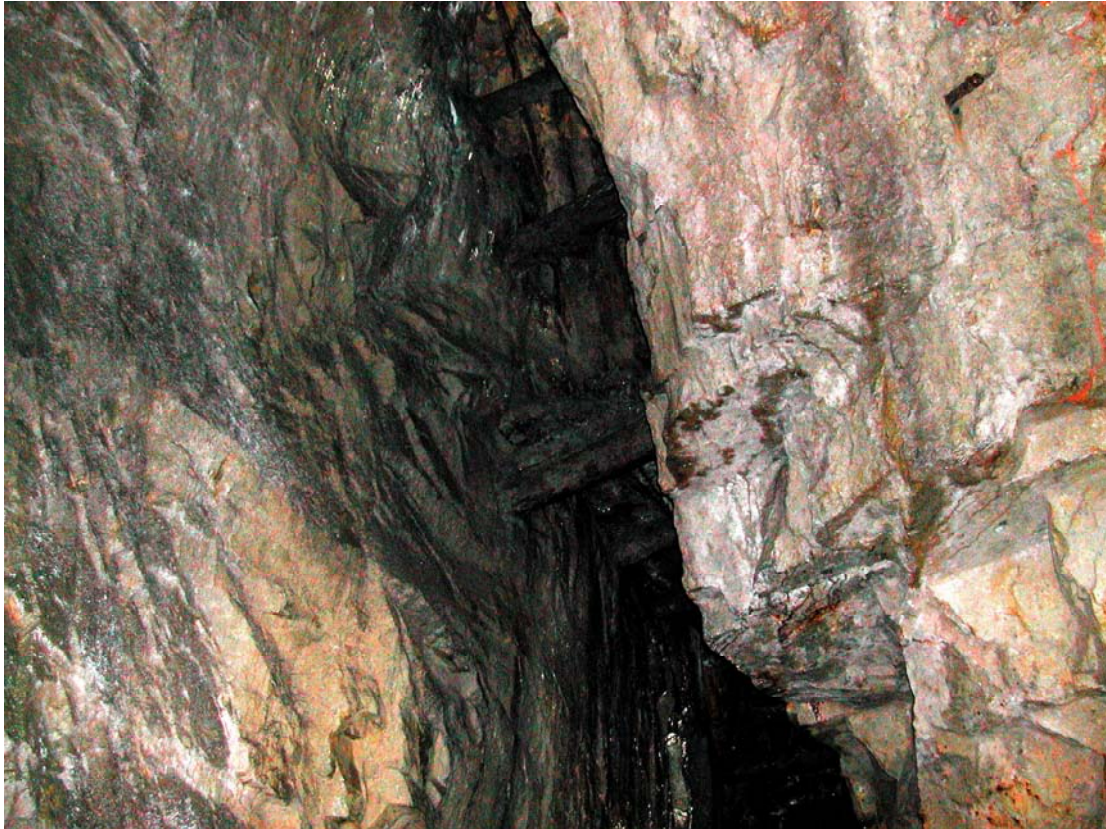
Ytterligare en bit längre ned (15-20 m) finns ännu en ort som även den går i riktning mot Holländargruvan. Orten är relativt hög och här har man på ortens halva höjd uppfört ett golv, vilande på kilade stockar. Golvet stiger uppåt och ser närmast ut som en träpallisad då den betraktas från schaktet. Under golvet fortsätter orten in i berget mot Holländargruvan.

Bild 3. Bild från Bondegruvan. I bildens mitt skimtar trägolvet i orten mot Holländargruvan.

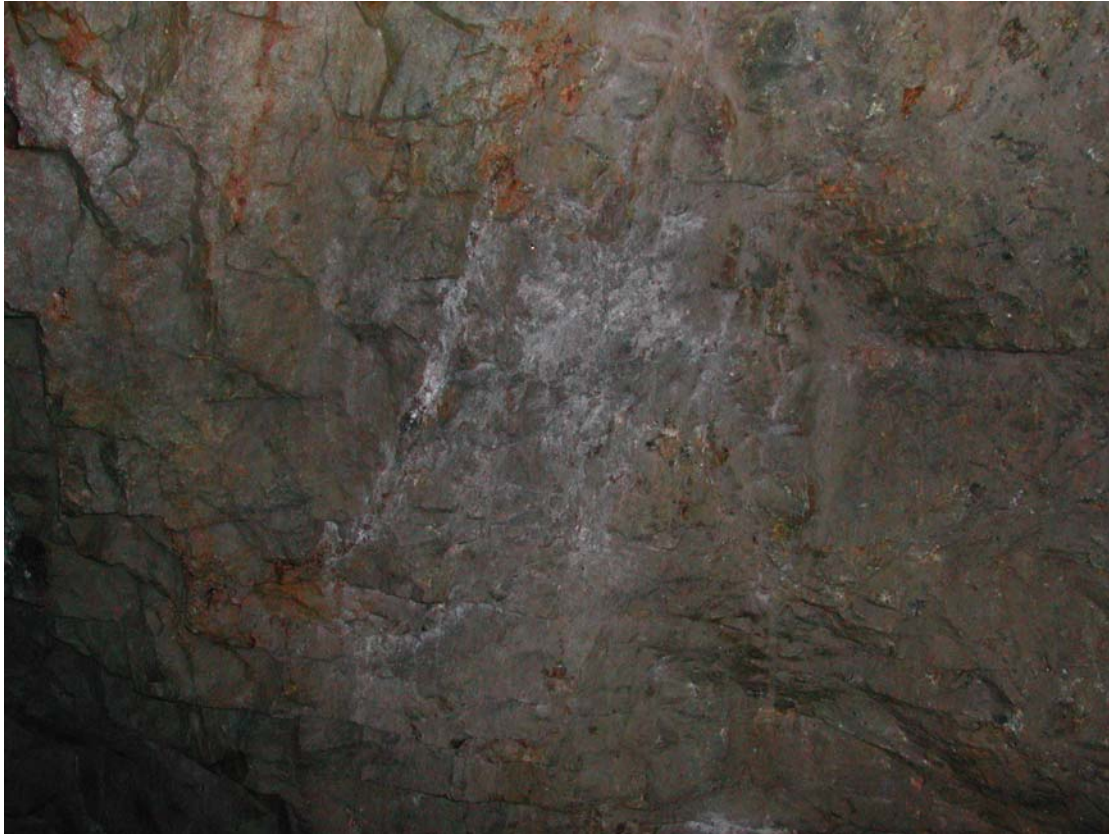
Bondegruvans väggar är i de övre delarna mossbevuxna, längre ner släta med vita gipsutfällningar på sina ställen. På någon plats på schaktväggen i riktning mot masterna till fanns kraftigt blå-blågröna utfällningar på en yta av några kvadratdecimeter. Prov togs på mossan på schaktväggen för eventuell senare analys.

Bild 4. Vita gipsutfällningar på schaktväggen i Bondegruvan.

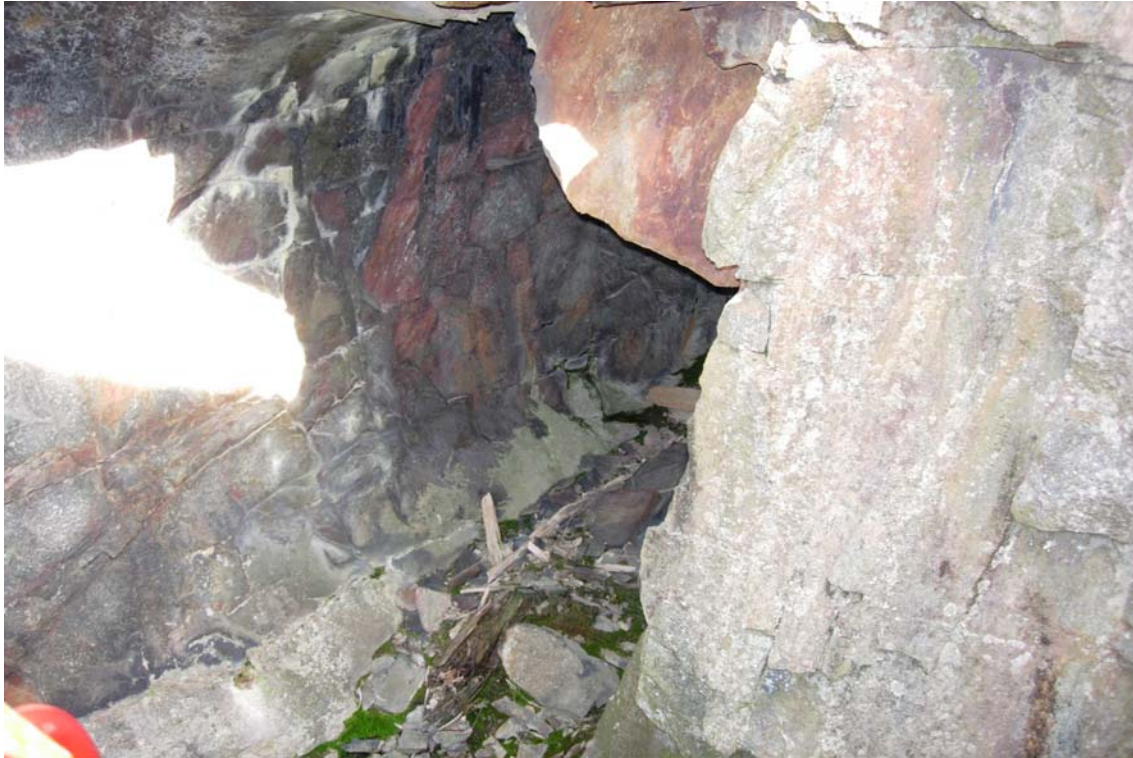
Ca 5 meter ner i schaktet går en ort in i riktning mot Svenskgruvan. Orten är ganska trång och det ligger lite trärester på golvet.

Bild 5. Bild från Knuts schakt som visar en övre ort i riktning mot Svenskgruvan.

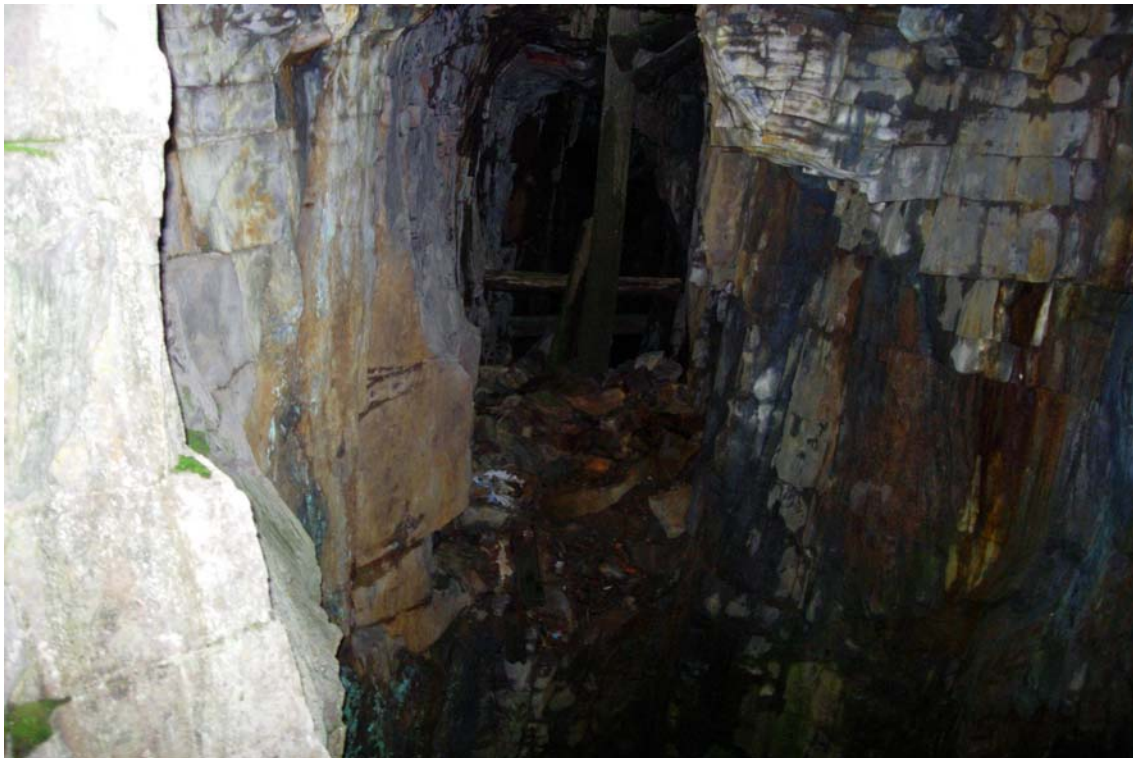
Åt motsatt håll går en större ort in till Gamla gruvan. Orten är fint rundad och säkert gjord genom tillmakning.

Bild 6. Bild från Knutsschaktet som visar en ort som leder in mot Gamla gruvan.

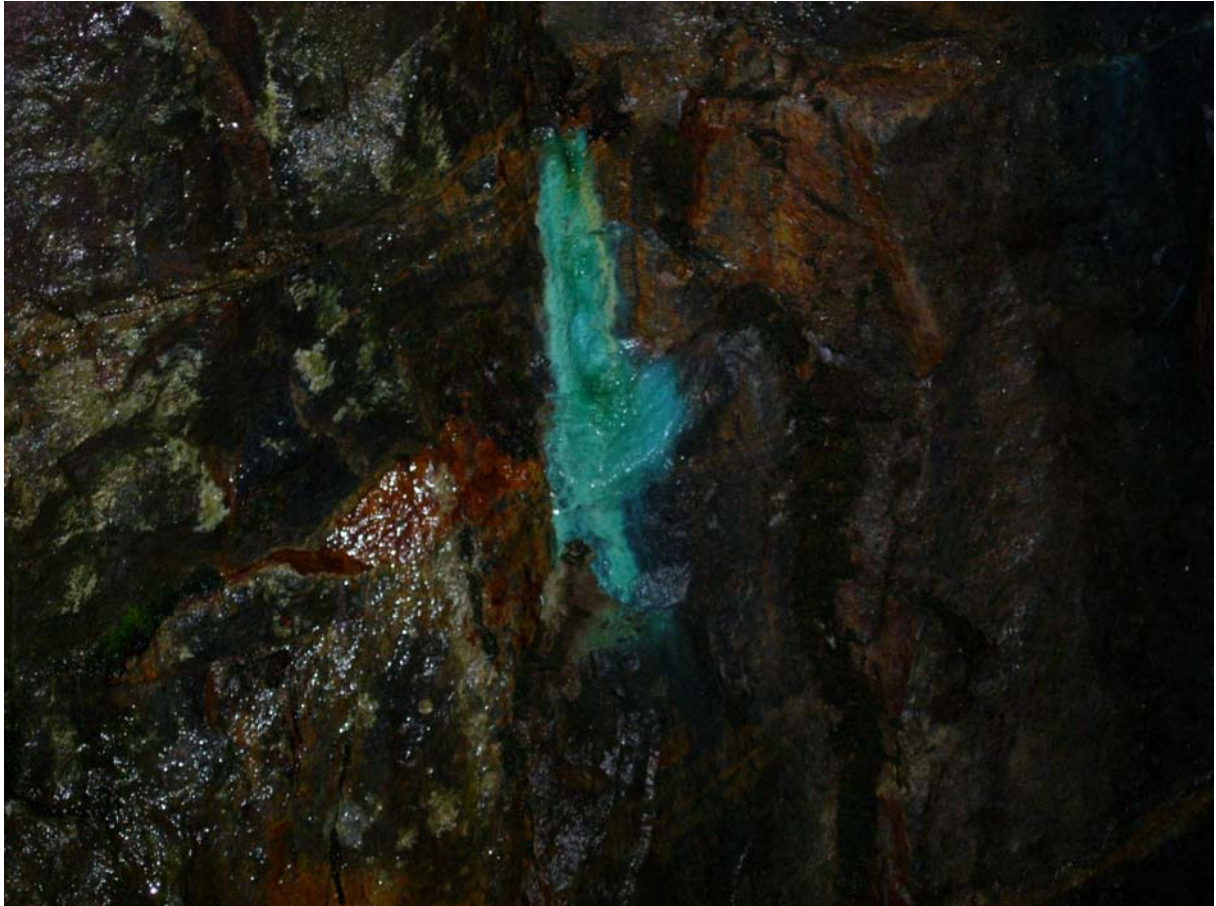
Ca 15-20 meter ned i gruvan finns en mycket kraftig blå-blågrön utfällning på nordvästra schaktväggen som vetter mot masterna till. Utfällningen är flera kvadratdecimeter stor.

Bild 7. Utfällningar på schaktvägg, Knuts schakt.

Utfällningar av samma utseende finns även på någon/några andra punkter i schaktet, men dessa är mindre.

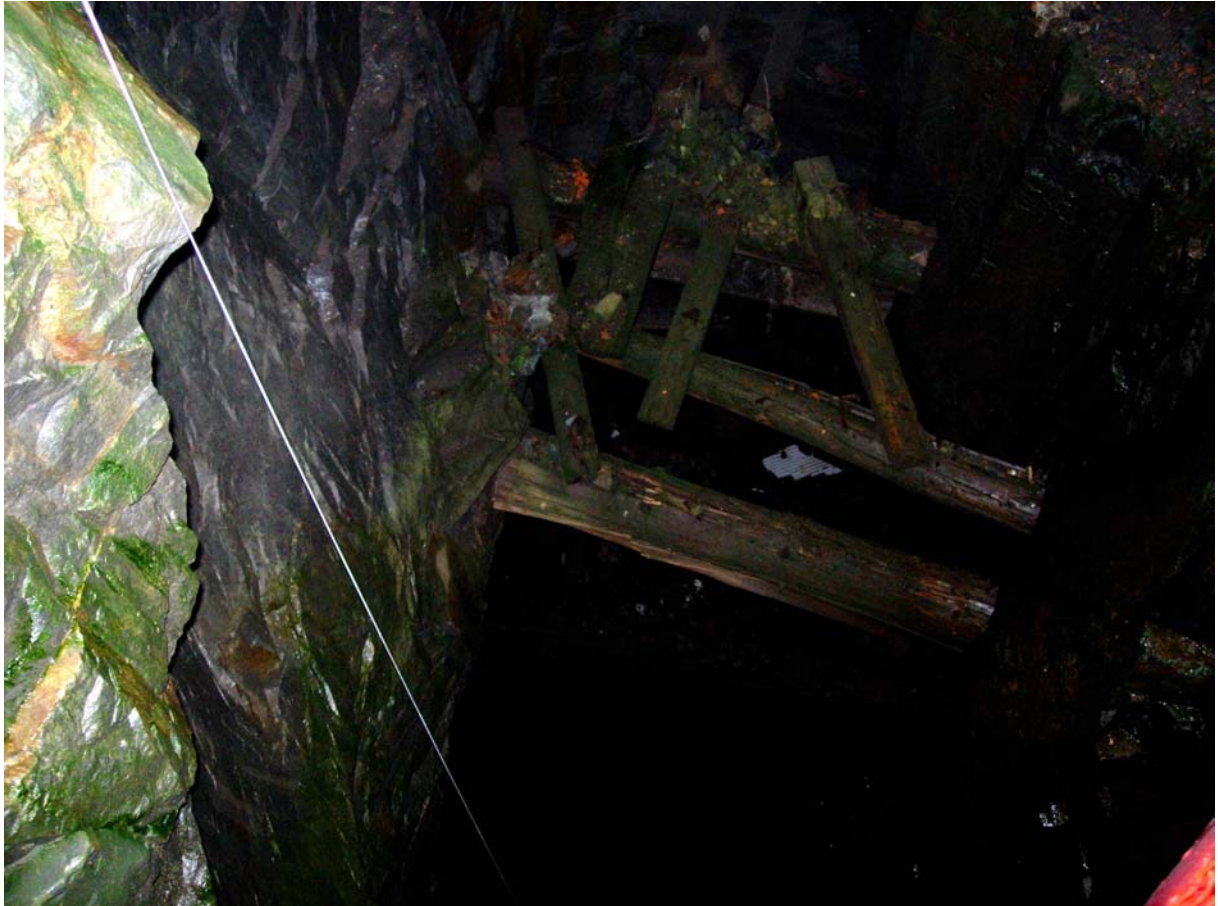
Ca 20 meter ner i schaktet går en större ort in mot Gamla gruvan. Vid orten finns rester av ett gammalt trägolv och kilade stockar. Stockarna går en liten bit ut i schaktet.

Bild 8. Bild från Knutsschaktet som visar trägolvet vid orten mot Gamla gruvan.

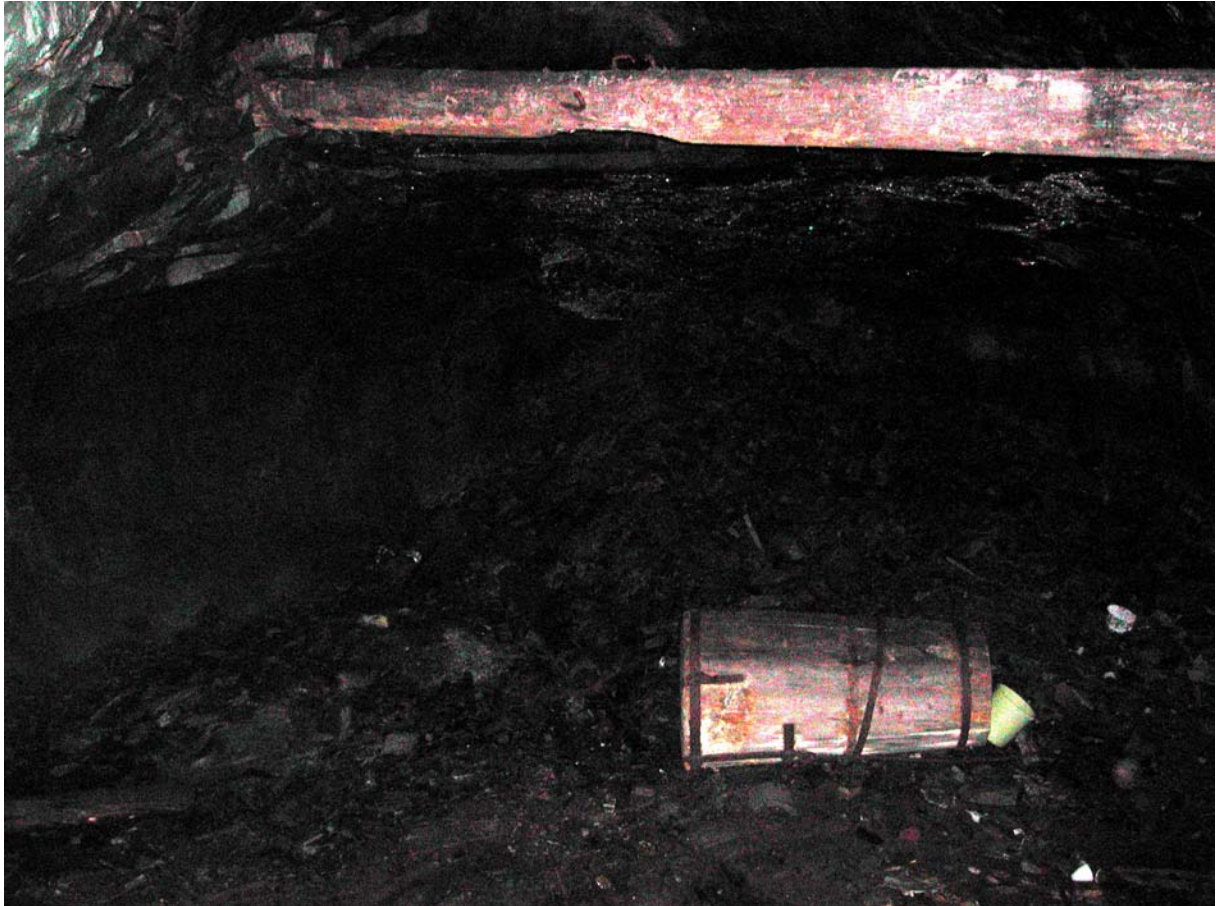
Ytterligare ca 7-8 meter ner öppnar sig ett större salsliknande utrymme i riktning mot Gamla gruvan. I taket verkar det finnas malmsliror kvar då det glimmar vid belysning med ficklampa. Här finns också ett gammalt trägolvt på vilket det en bit in ligger en malmtunna, uppskattningsvis ca 2 m hög och någon meter i diameter.

Bild 9. Malmtunna samt en del skräp i Knuts schakt. Observera reflexerna från kamerablixten i malmsliror i taket under bjälkens högra del.

Malmtunnan är tillverkad av plankor och sammanhålls av tre järnband. Upphängningsanordningen består av en järnskänkel på var sida om tunnan som går upp till en ok-liknande konstruktion. Några meter till vänster om tunnan ligger rester av en vinsch, bestående av en ca 1,5 – 2 m lång trästock med uppskattningsvis 20 cm diameter och försedd med en järnvev i varje ände. Både malmtunnan och vinschen verkade vara i relativt gott skick. Några meter till höger om malmtunnan syntes överdelen på en stege som verkade leda ner genom en lucka i golvet.

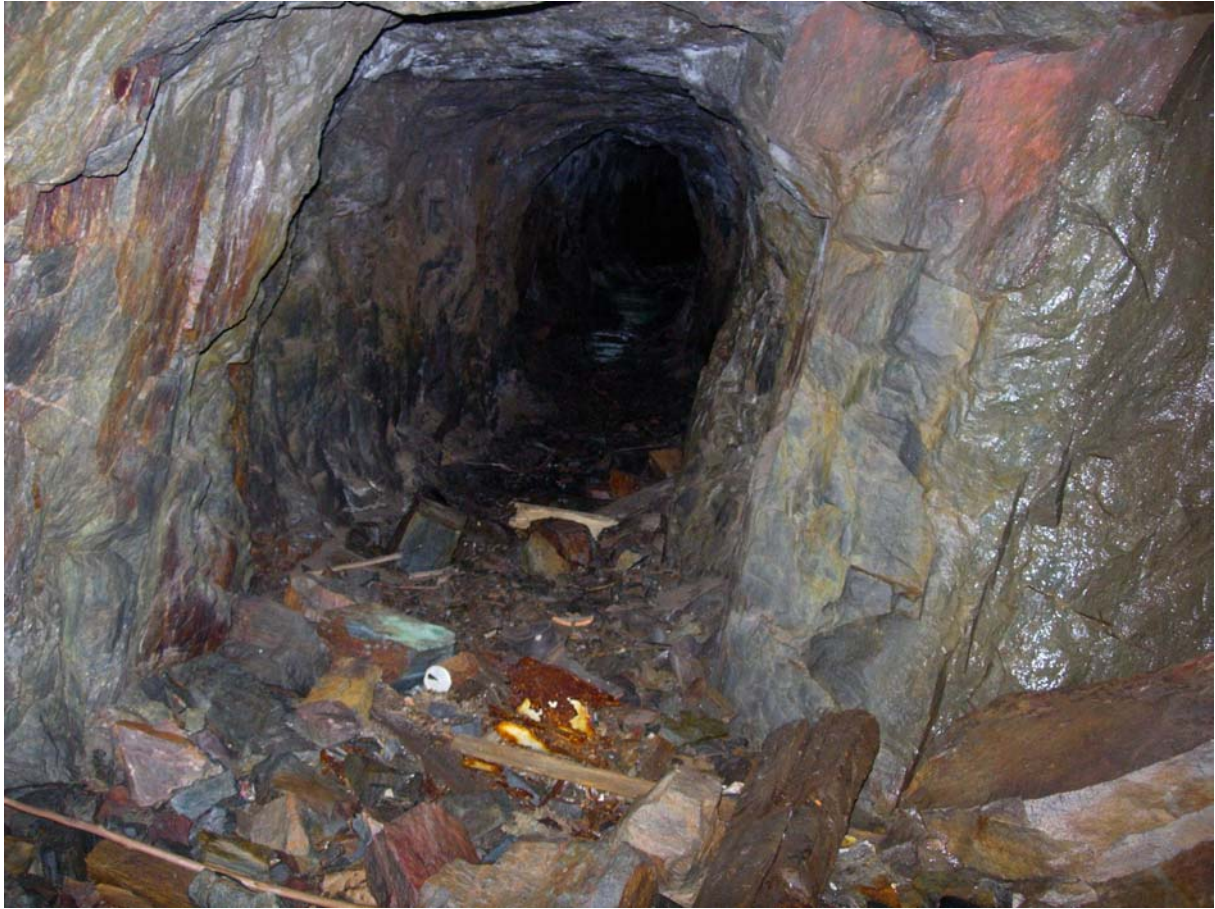
På motsatta sidan (mot Svenskgruvan till) fanns tre orter, en i riktning rakt mot Svenskgruvan, en i riktning mot masterna och en i sned riktning söderut mot stollgången. På golvet i orten mot masterna till fanns rikligt med gröna utfällningar.

Bild 10. Bild från botten av Knuts schakt som visar en ort med riktning nordost mot masterna. Observera de vita utfällningarna i ortens tak.

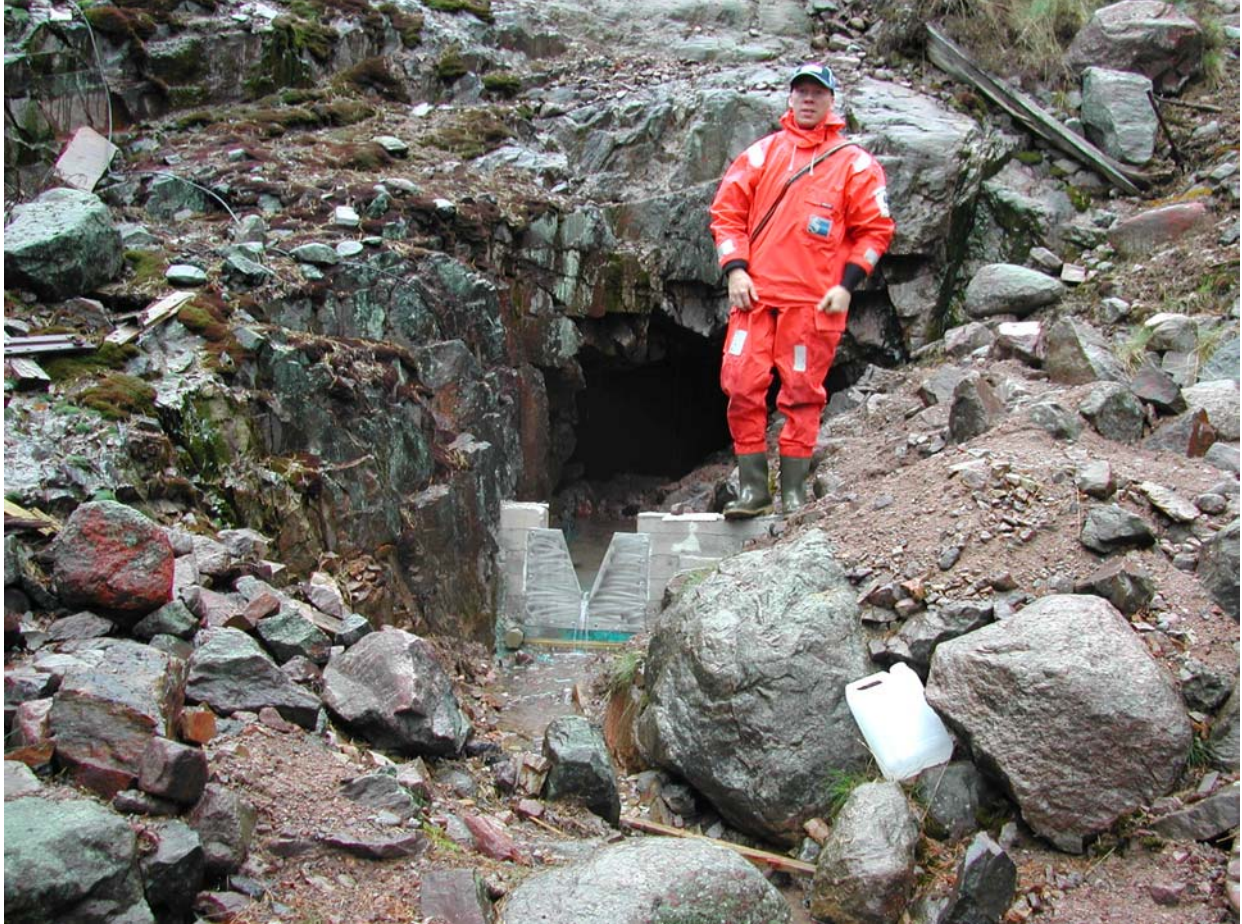
Bild 11. Bild på Christer Hermansson vid mynningen på Stollgången.

Besöket inleddes från stollgångens mynning. I öppningen är det så lågt att man måste krypa de första 1,5 – 2 metrarna på grund av de rasmassor som kanat ned och delvis täcker öppningen. Rasmassorna går uppskattningsvis 3-4 meter in i stollgången, varefter de snabbt avtar och vattendjupet ökar.
