TEKNISK BESKRIVNING: ÅTERSTÄLLNING AV LOFTAÅN

Överums Bruk, Västerviks kommun, Kalmar län

Version 2021-12-02

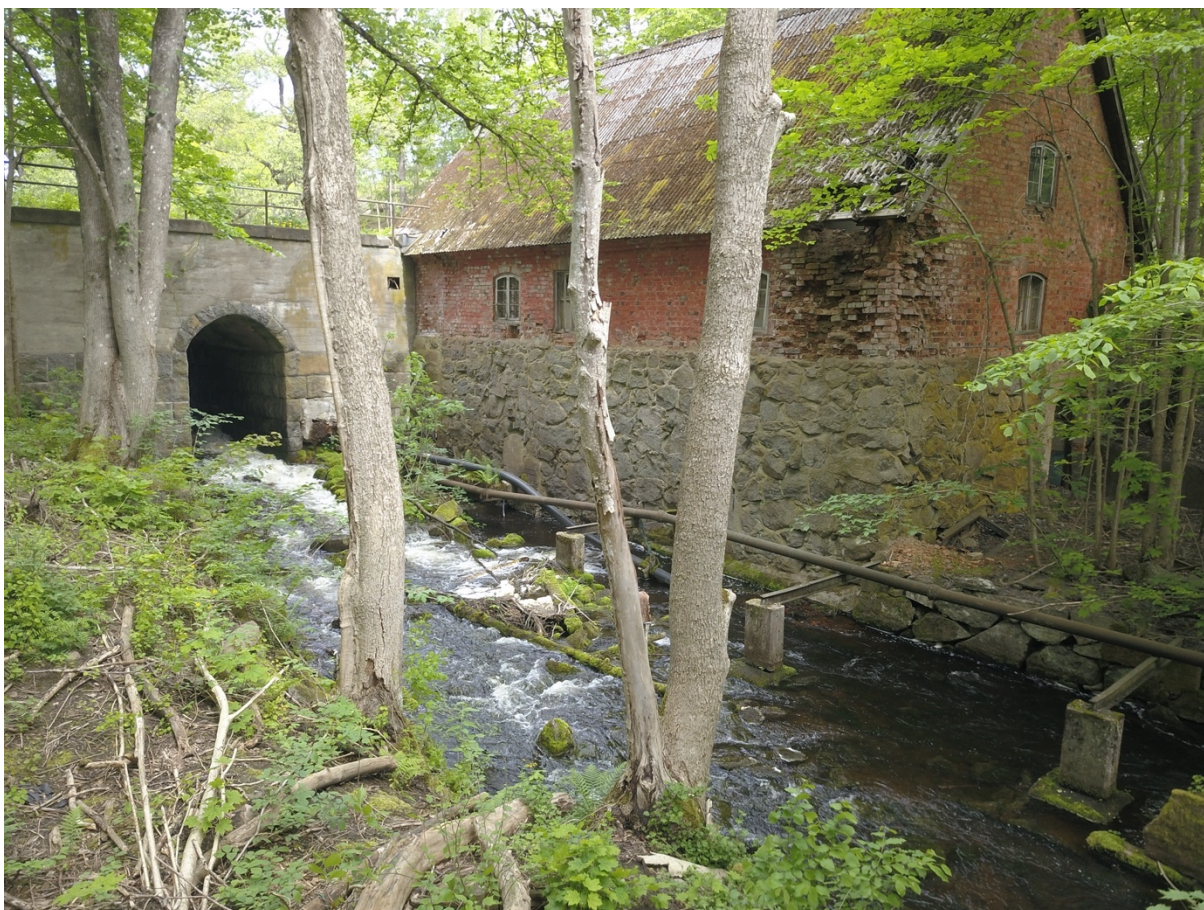
Figur 2. Kvarndammen och kvarnbyggnaden. Dammen har idag endast ett utskov i brukbart skick. Konditionen är otillfredsställande.

Dammen regleras idag endast vid behov (vid högre flöden). Vid inmätning observerades omfattande läckage på höger landanslutning och i murverk i valvet som omger utskovstunneln.

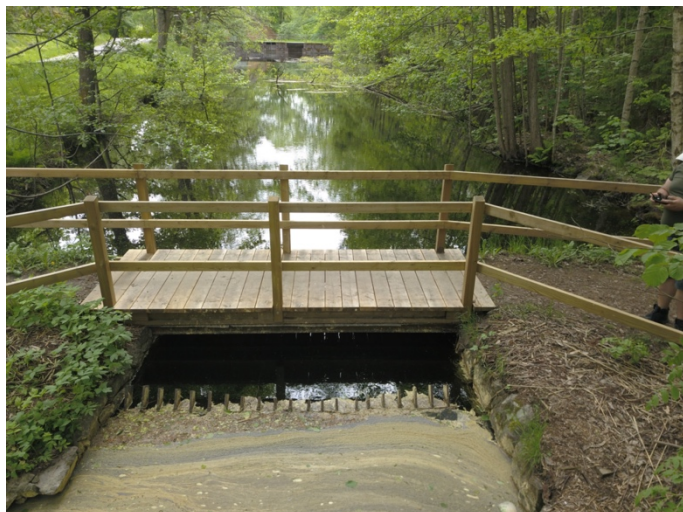
Figur 3. Grovgaller beläget i läge för vad som tidigare möjligen utgjort reglerdamm. Konditionen är god på denna anläggningsdel. e.

Från dammen, upp förbi grovgallret (som utrives), vidare upp mot Såduggen utförs grovschakt i syfte att avlägsna ackumulerade sediment. Arbetet omfattar primärt området mellan grovgallret och Kvarndammen, där omfattande sedimentlager observerades.

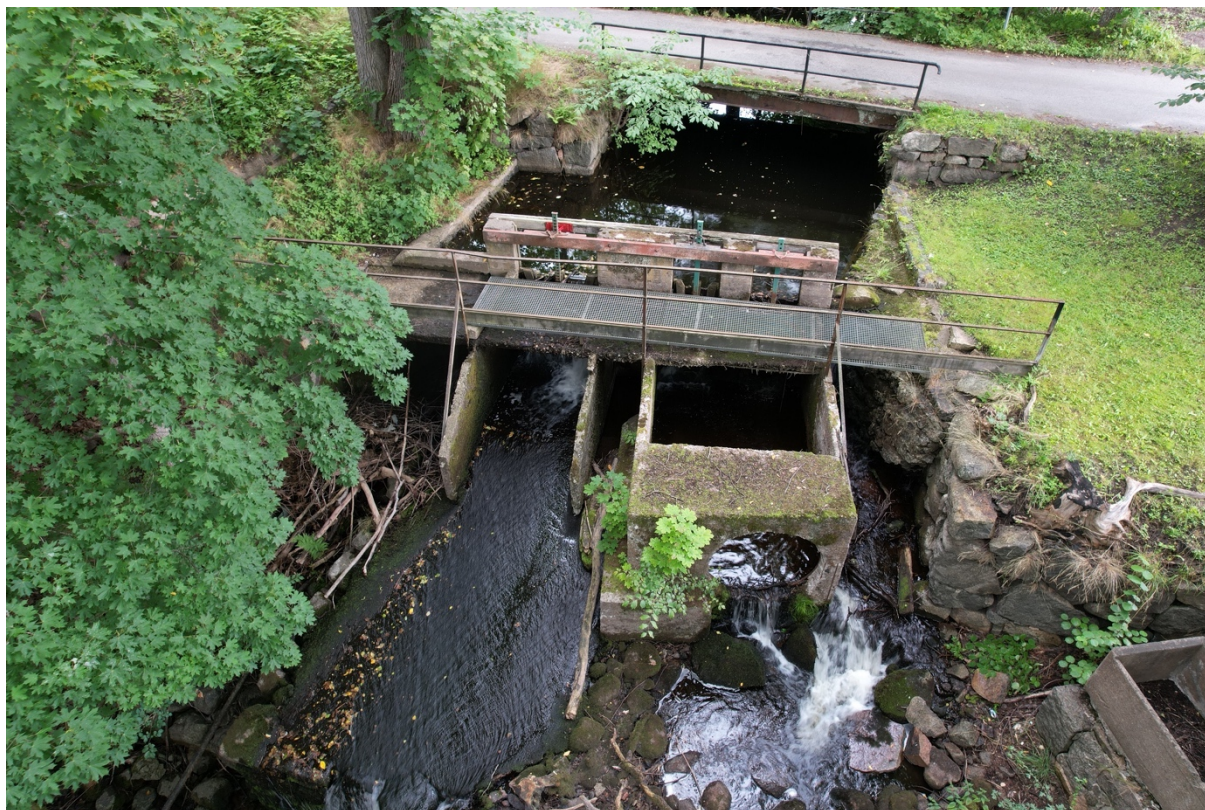
Nedre Bruksdammen är i dålig kondition. Betong är söndervittrad och omfattande läckage förekommer kring pelare och vänster anslutningsdamm. Dammen läcker så pass omfattande i undergrund att nivån sjunker kraftigt vid lågflöde. Därmed bör inte avsänkning påverka brofundament mm uppströms.

Figur 4. Övre Bruksdammen som är i mycket dålig kondition.

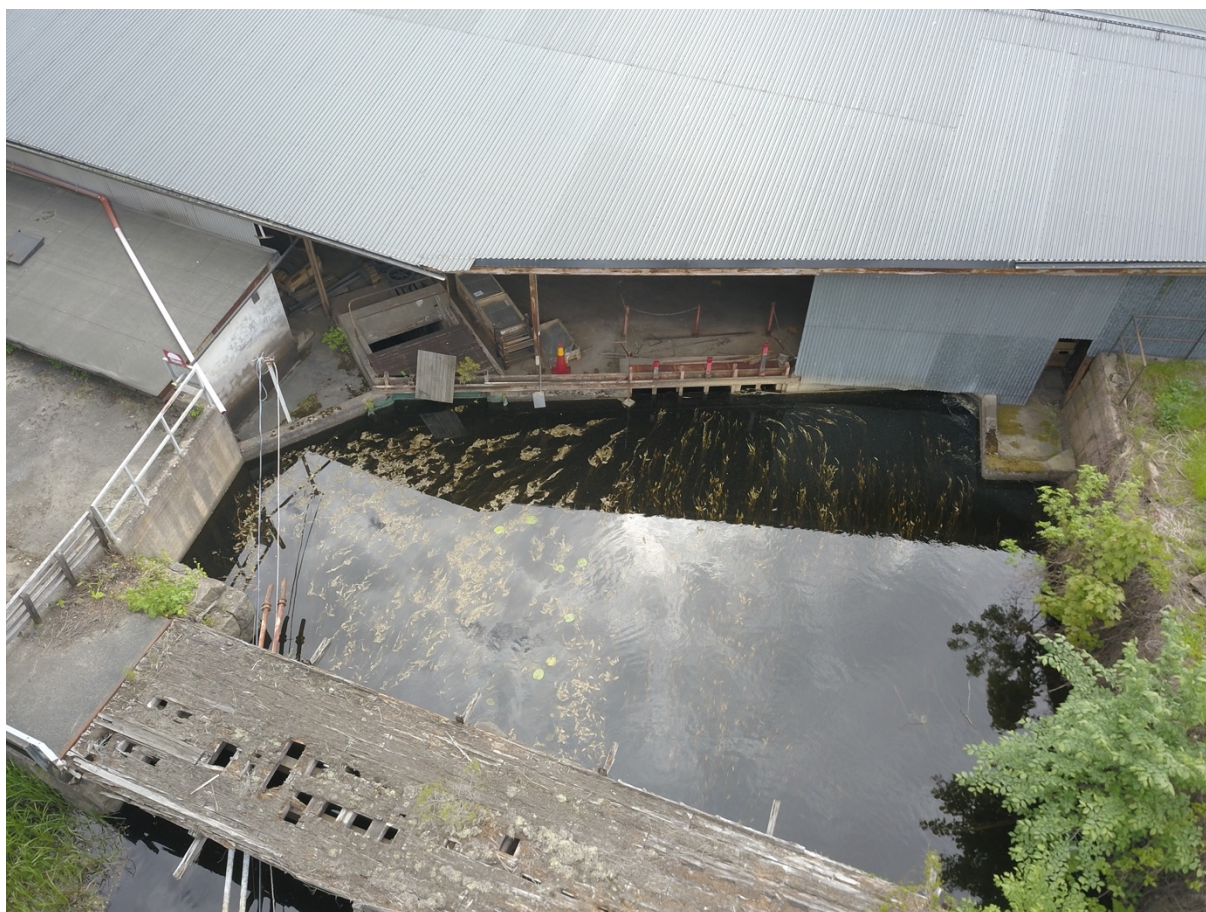
Dammen har en avbördningskapacitet om ca 16 m³/s vid aktuellt vattenstånd vid mätillfället, +47,43. Dammens kondition är relativt god, bortsett från att manuell hantering av luckor på denna plats bedöms vara otillräcklig beredskap vid plötsliga flödesökningar.

Figur 5. Övre Kvarndammen är trång belägen. Dammen bedöms hålla bättre kondition än övriga, även om läckage mm förekommer.

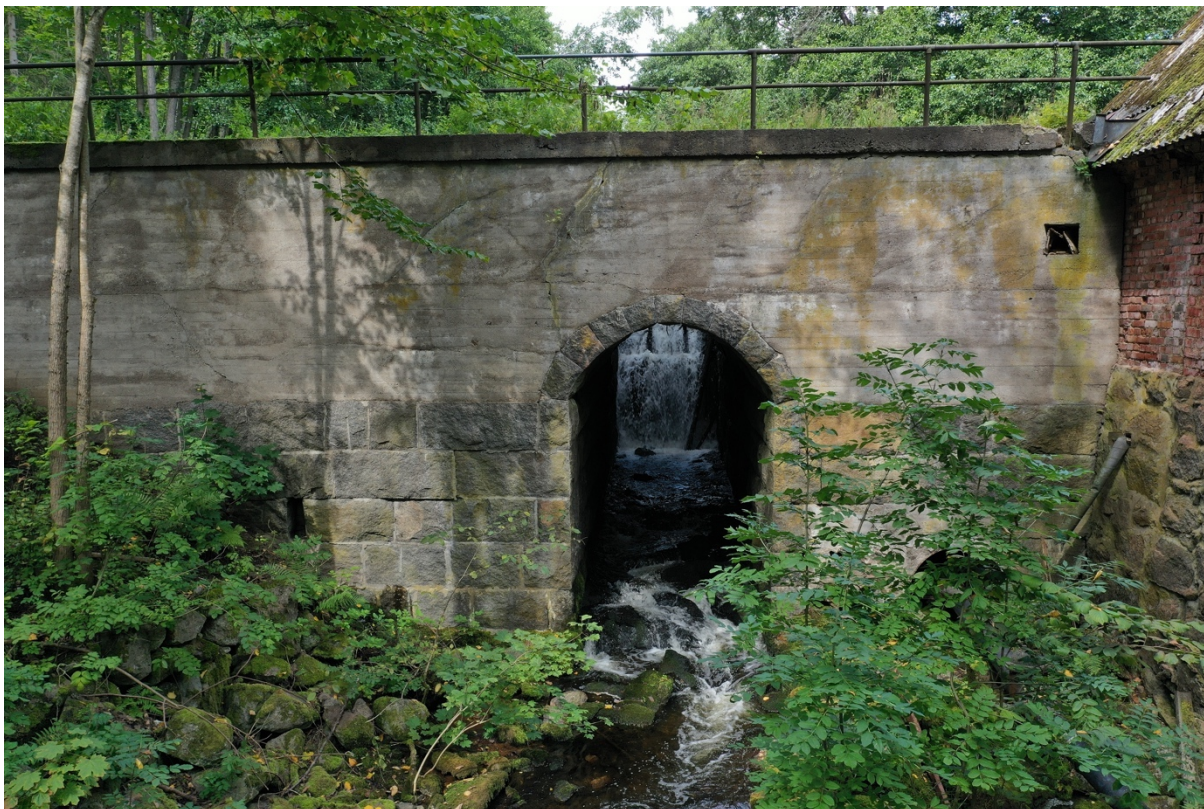
Figur 6. Kvarndammen och kvarnbyggnaden till höger i bild. Den omfattande tröskelupbyggnaden under lucktskovet syns i bild. Läckage är omfattande och dammbrott skulle resultera i ekonomiska skador. Föreslagen avsänkning skulle begränsa vattentrycket och leda till eliminerad risk för dammbrottsflöden.

Kvarndammen har en fallhöjd om ca 5,3 m (beroende av aktuella flöden och vattenstånd Såduggen). Dammen har endast ett utskov, som avbördas via en stensatt tunnel genom dammen. Denna tunnel är inte lång, men svåråtkomlig. Den kan inte rivas ut för att bredda åfåran med mindre än att hela dammen utrives.

Istället föreslås att utskovet och dess tröskel rivs ut, vilket eliminerar vattentrycket på den skadade anslutningsdammen och kvarnbyggnaden. Utskovstunneln är ca 2,45 m bred och har en sluttande botten från luckläget till utloppet nedströms dammkroppen. Denna begränsande fallhöjd kan hanteras genom viss blockutläggning upp- och nedströms tunneln. Tunneln i sig bedöms inte utgöra något hinder, eller avskräckande element, för uppvandrande fisk.

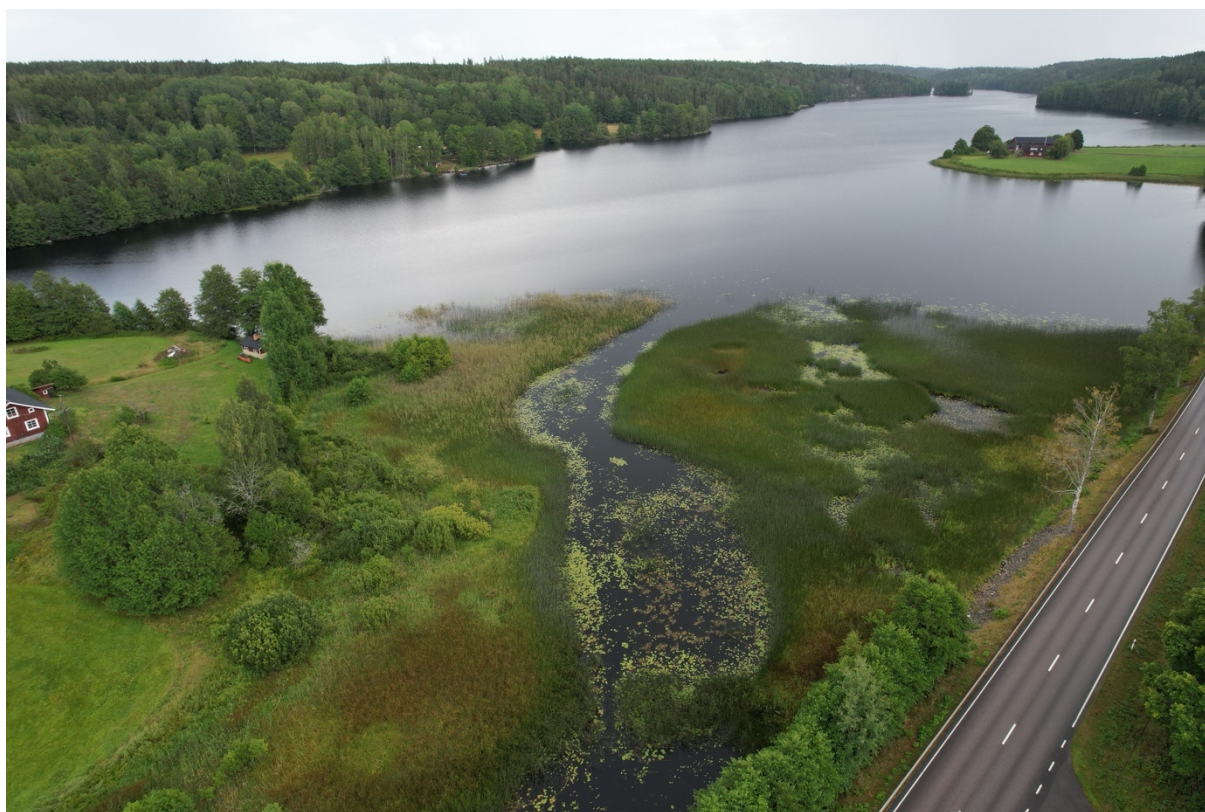
Figur 7. Såduggen från inloppet i uppströms ände. Föreslagen avveckling av Kvarndammen skulle medföra liten påverkan på Såduggens nivåvariation jämfört med idag. Kvarndammen har så pass omfattande läckage att Såduggen troligen sjunker under eftersträvad nivå under torrperioder. En effekt som skulle försvinna med föreslagen lösning.

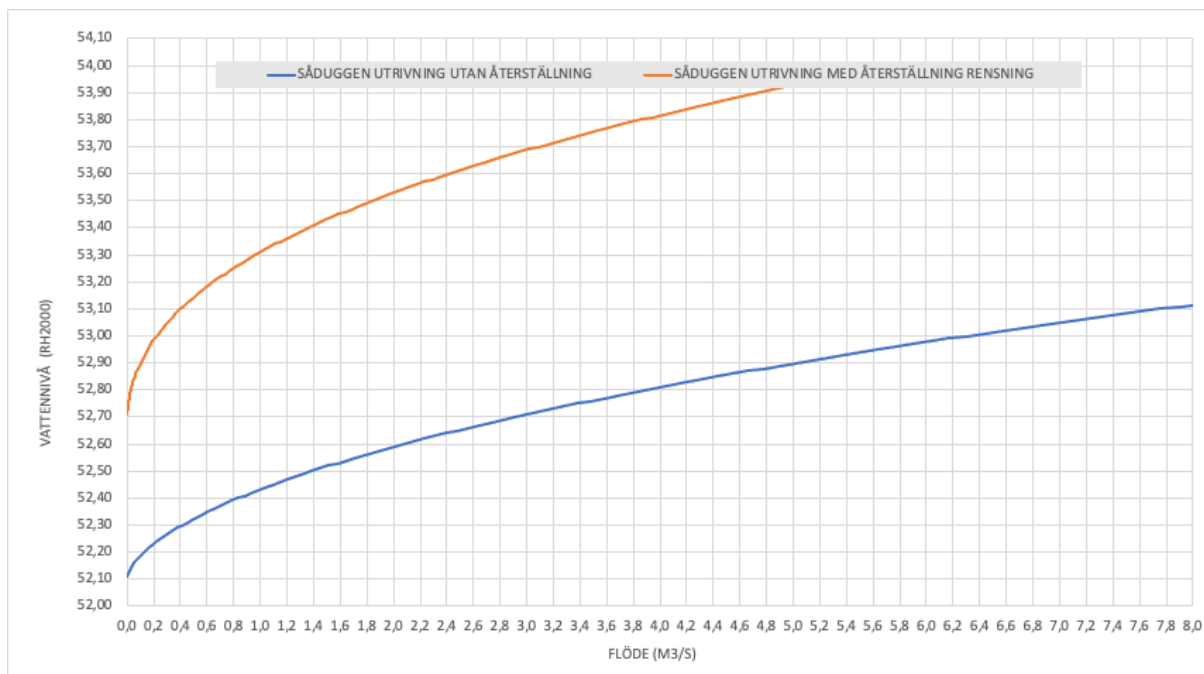
Figur 8. Avbördning och vattenstånd Såduggens utlopp vid avveckling av Kvarndammen. Blå linje illustrerar effekten om inga ytterligare åtgärder vidtas. Orange linje illustrerar effekten om avvecklingen kombineras med återställning av rensningar i sjöutloppet, enligt förslaget, vilket bidrar till att bibehålla sjöns vattenstånd. Nivån vid mättillfället var kring +53,1.
