Sanering av förorenade sediment i Örserumsviken, Västerviks kommun omfattande muddring, avvattning och deponering

Underlag till slutrapport av åtgärd i ett lokalt investeringsprogram

2005-04-04

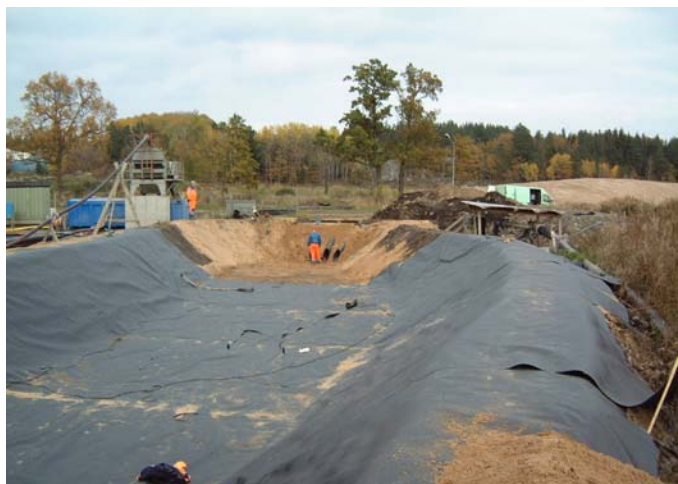
Bild 8.11: Anläggning av filterbassäng.

Vid driftstart av ny filterbassäng skedde överskridanden gällande riktvärden och beställarvärde för suspenderat material. Detta berodde på att finmaterial från makadambädden i bassängen tvättades ur alternativt på grund av överdosering av polymer. Efter urtvättning av makadambädd i bassängen visade provtagning av suspenderat material på minskad halt i utgående vatten från bassängen. Överskridanden rapporterades till tillsynsmyndigheten.

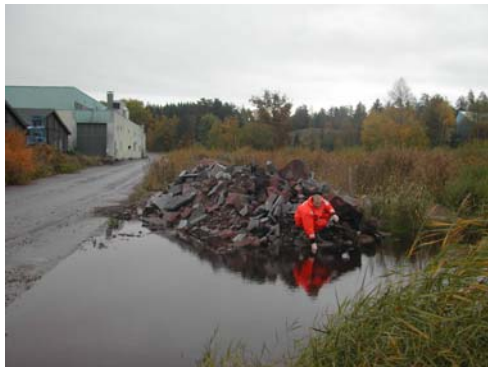
Bild 8.13: Provtagning av vatten intill deponin.

Nederbörd och stora mängder upptryckt lakvatten bildade under oktober en pöl väster om deponin. Då spridning utanför deponiområdet bedömdes som en risk togs vattenprover för analys.
