# Fiskaretorget och Grönsakstorget med omgivande kvarter

Kulturhistorisk utredning för  
detaljplanetapp I i Västerviks centrum  
Västerviks stad och kommun, Kalmar län, Småland

**KALMAR LÄNS MUSEUM**  
Byggnadsantikvarisk rapport november 2015

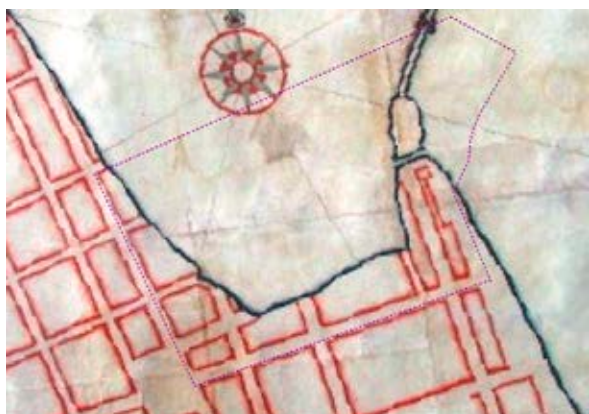
Utsnitt av 1678 års karta där gator och kvarter lagts ut som en rutnätsplan i enlighet med renässansens stadplaneideal. Utredningsområdets avgränsningar anges som en lilafärgad streckad linje.

att staden tidigare hade ett medeltida stadsplanemönster. De två medeltida stadsdelarna kan anas, genom att de öst - västliga gatorna inte är fullt parallella utan följer två olika system, och kvarteren närmast Gamlebyviken har fått behålla de karaktäristiska strandtomterna.

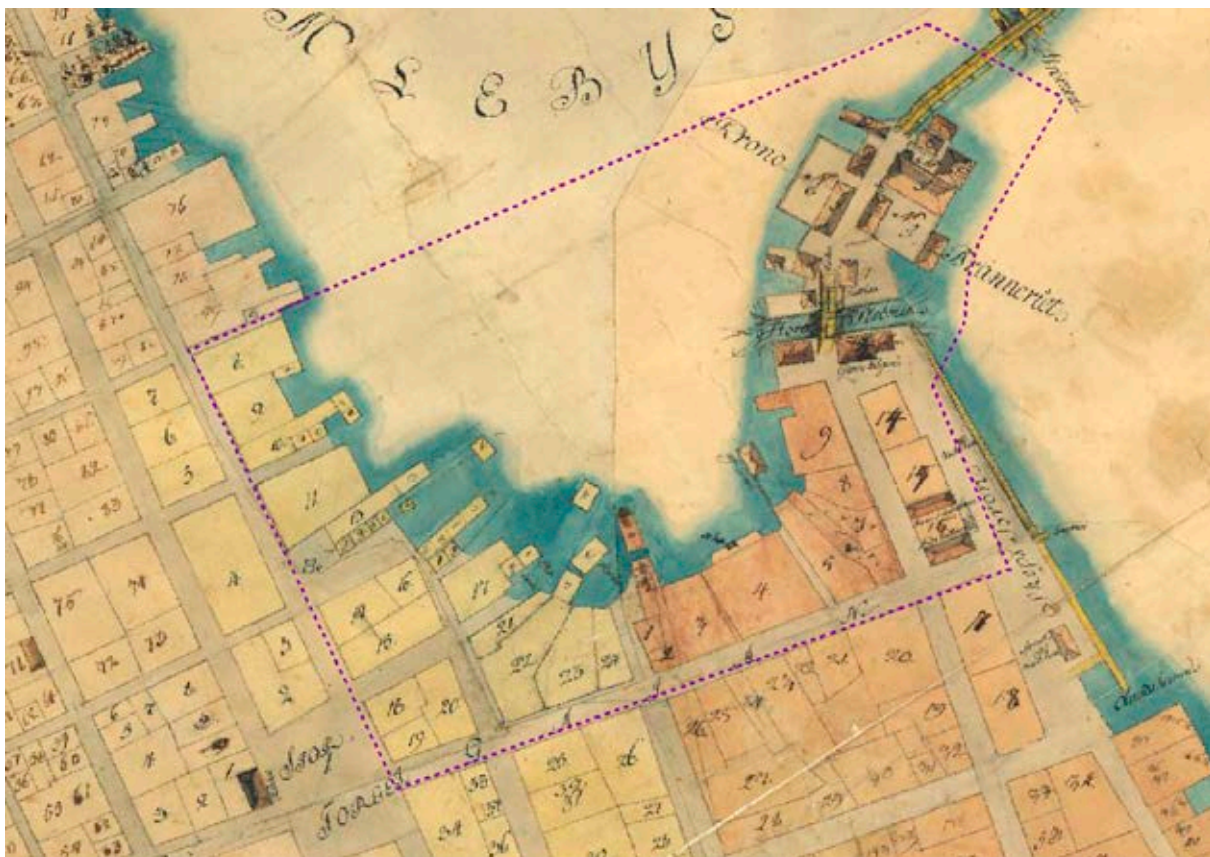
Utsnitt av 1781 års karta som visar hur stranden mot Gamlebyviken då var sönderflikad av bryggor, utfyllnader eller bodar. Utredningsområdets avgränsningar anges som en lilafärgad streckad linje.

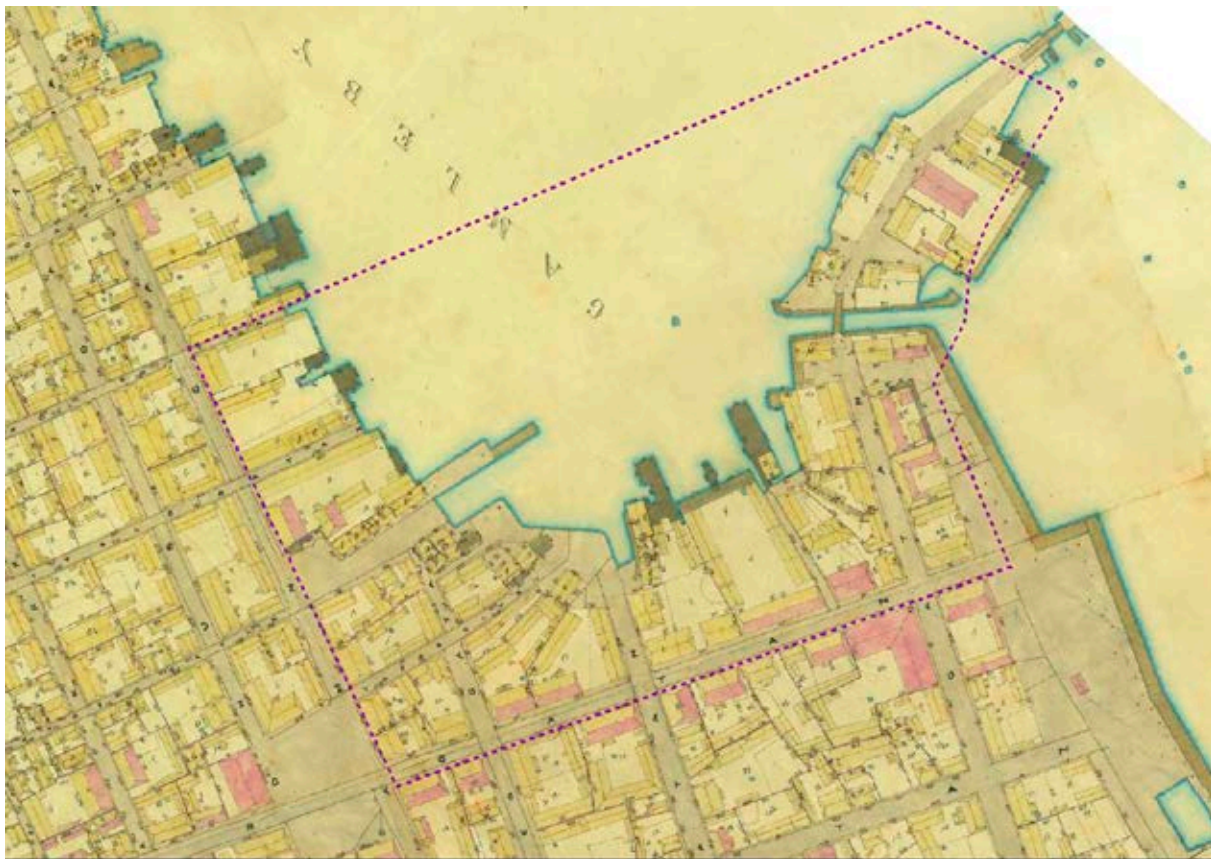
1872 års karta av Oscar Götherström visar de byggnader som fanns vid tiden. Träbyggnader är färglagda i gult, sten-/tegelbyggnader i rosa. De rosa-gula husen är troligen reveterade träbyggnader. Utredningsområdets avgränsningar anges som en lilafärgad streckad linje.

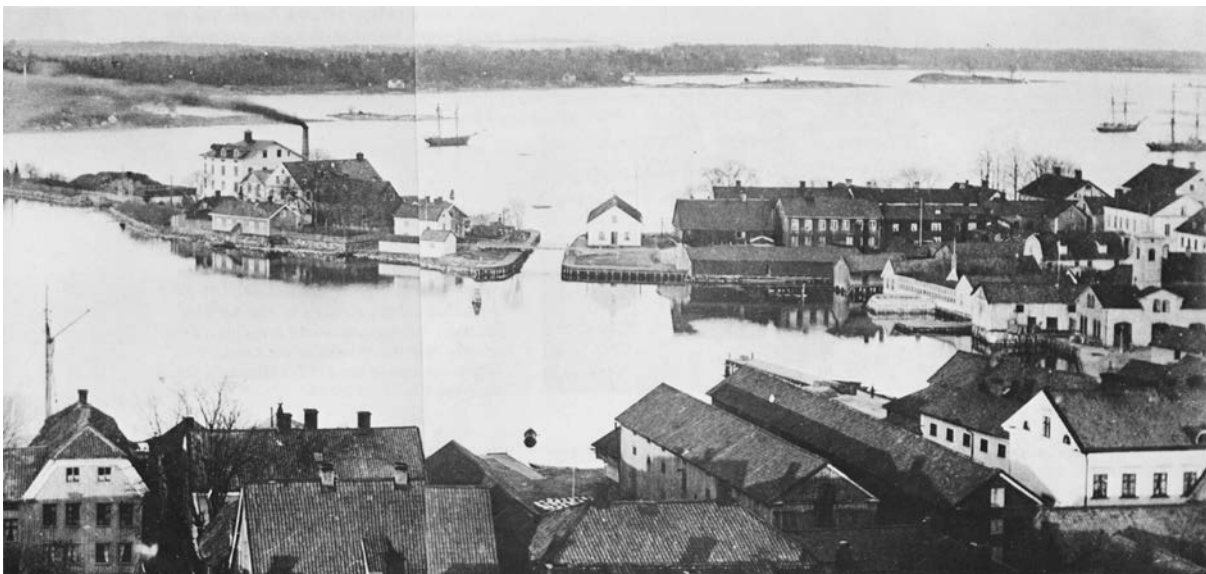
Foto taget från kyrktornet över stora delar av utredningsområdet. På Strömsholmen ses de stora fabriksbyggnaderna som dominerade holmen och det nuvarande varmbadhusets föregångare som var av trä. Till höger om Lilla Strömmen ses tullkammaren med packhus och byggnaderna i kv. Riddarhuset. Intill vattnet ses Strandhotellets strandpaviljong och brandsstationen. Foto: Scannat ur Kjellgrens bok "Västervik 1900 till 1930".

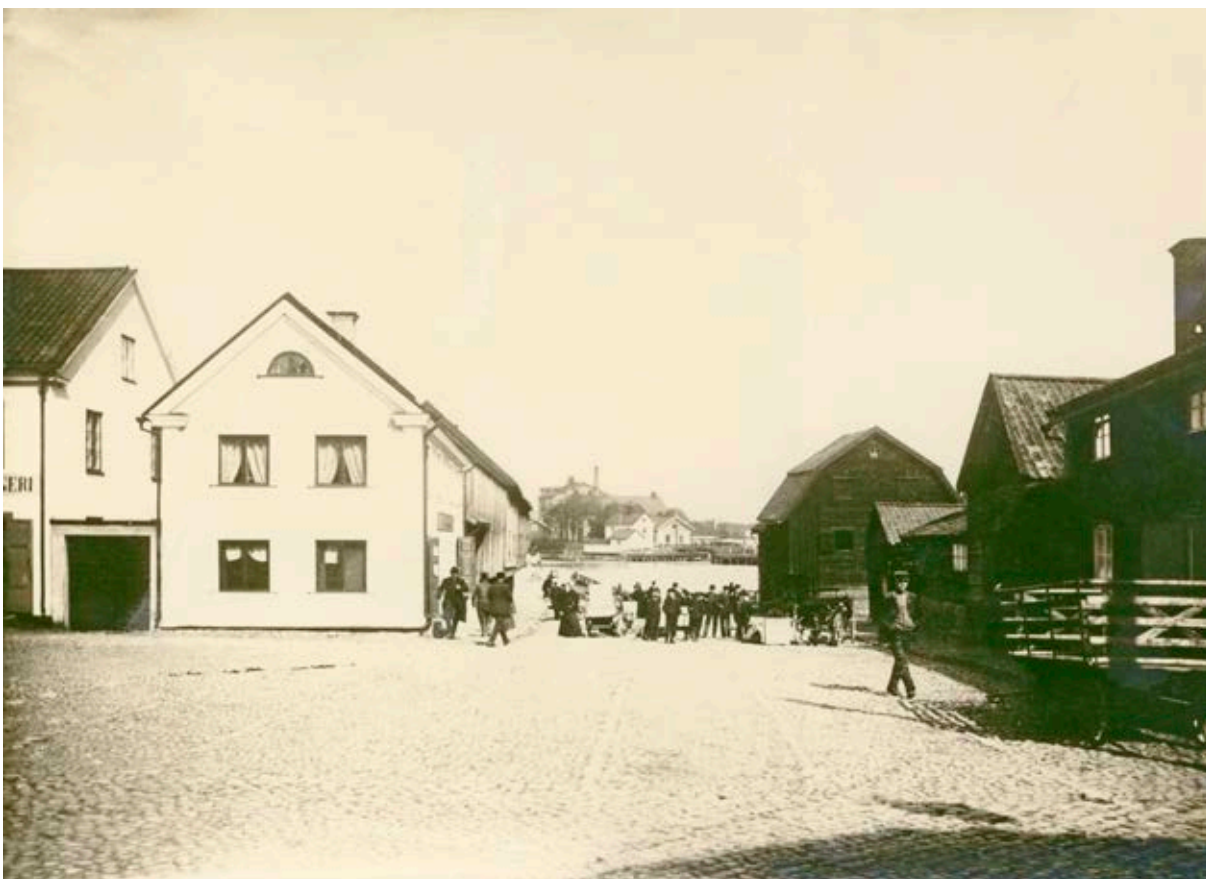
Odaterat foto, troligen kring sekelskiftet 1900 som visar förhållandena kring Fiskaretorget i enlighet med 1872 års karta. Fotot är taget från Hamngatan ner mot Fiskaretorget och Fiskarhamnen. På vänster sida ses Spritbolagets reveterade affärshus följt av en länga med större magasinsbyggnader och en brygga/pir i dess förlängning. Magasinsbyggnaderna i kv. Fläsklösa på höger sida förefaller ha en något enklare karaktär. Magasinsbyggnaderna intill Fiskaretorget inrymde lager på ovanvåningarna och hade försäljningsbodar i markplan. När bodluckorna fälldes ned såldes här grönsaker, rotfrukter och andra varor. Foto: KLM bildarkiv.

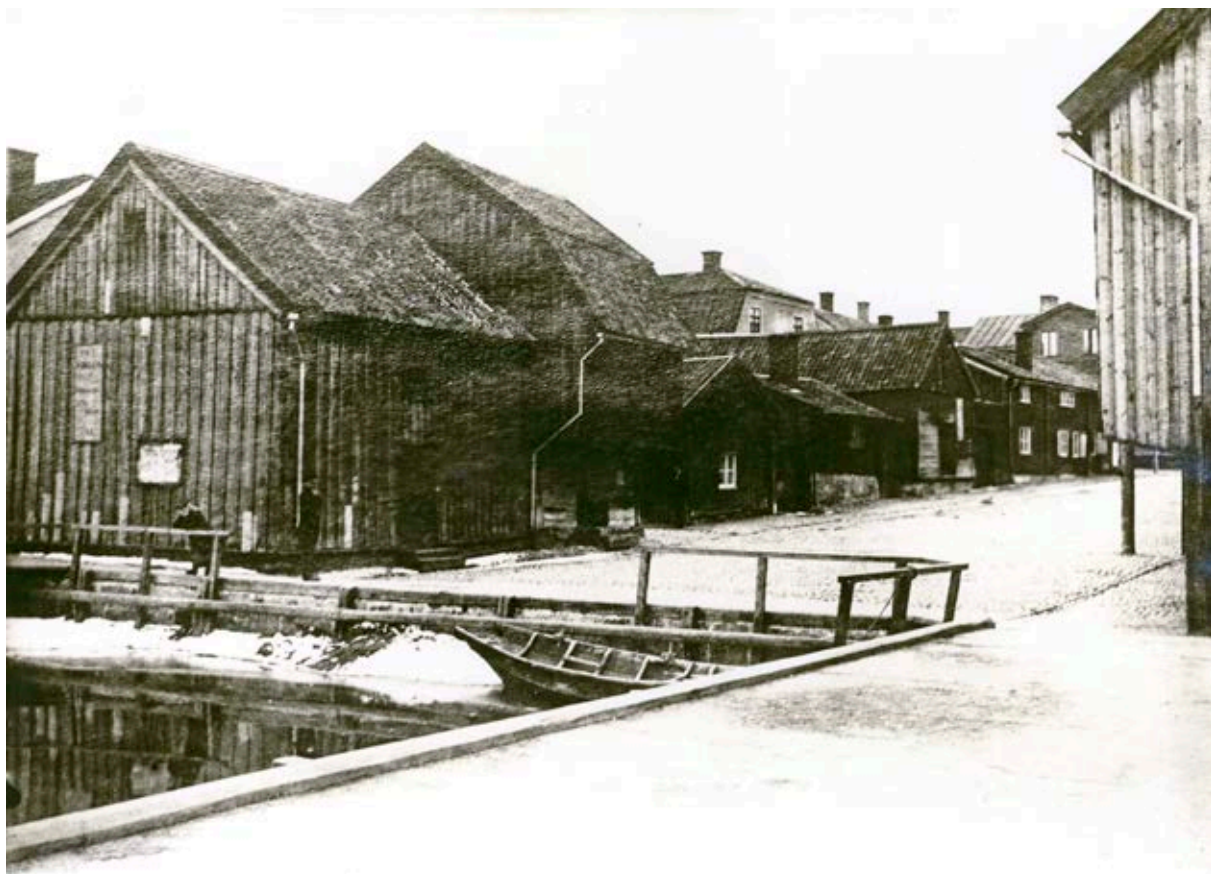
Fiskarhamnen och Fiskaretorget. Torgytan tycks vara belagd med kullersten och kajkanten ser ut att vara stenskodd. HamnpiREN, från vilken fotot är taget, tycks vara av trä. Här ses byggnaderna på torgets södra sida liggandes på rad; magasin, utskottsbodar och bostadshus. Det finns endast en smal passage förbi vid kajkanten. De fyra borte byggnaderna kom år 1911 att ersättas av Saluhallen i kv. Fläsklösa. Foto: KLM bildarkiv.

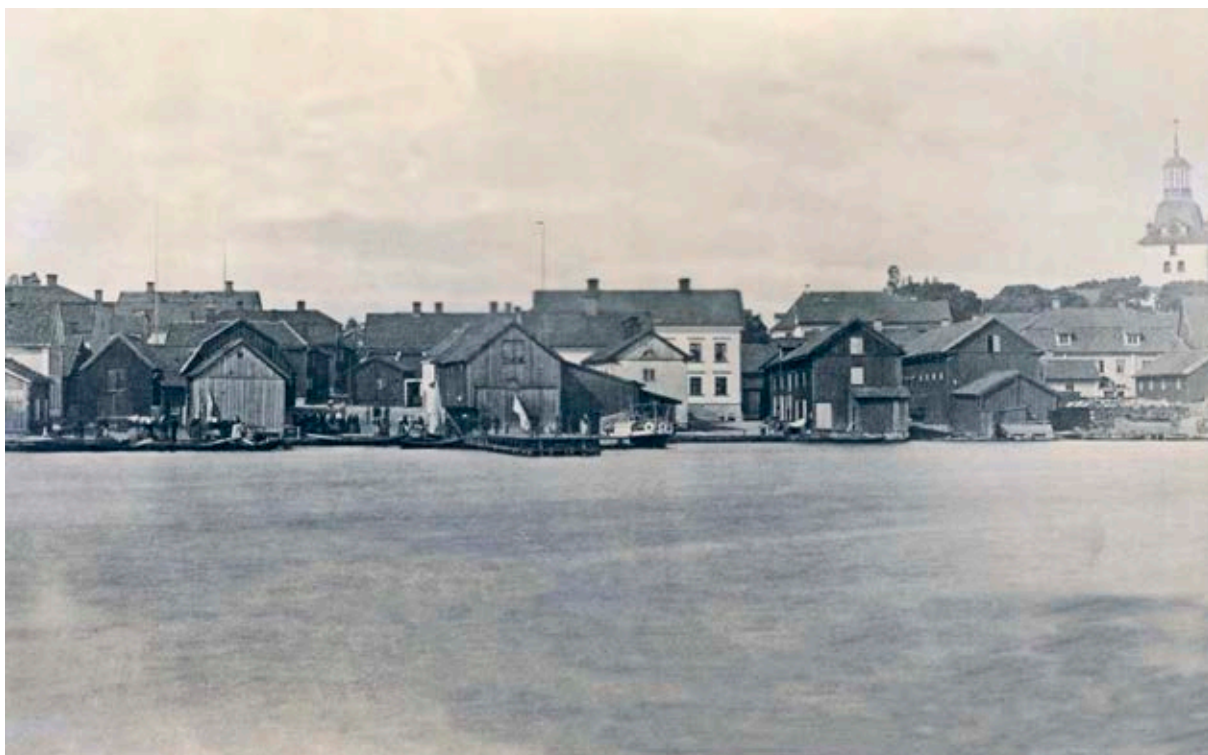
Fiskaretorget och fiskarhamnen sett från sjösidan, troligen sent 1800-tal. Den utskjutande bryggan tillhör fiskarhamnen och i dess förlängning ses de på rad liggande byggnaderna. Den öppna ytan vänster därom är Fiskaretorget. Den vitputsade byggnaden mitt på bilden är manbyggnaden i den stora handelsgården som 1926 ombyggdes till stadsbibliotek i kv. Ålen. Foto: KLM bildarkiv. Den öppna ytan som kan anas längs till vänster är sannolikt den nya torgyta som genom utfyllnader anordnades på 1870-talet. Foto: KLM bildarkiv.

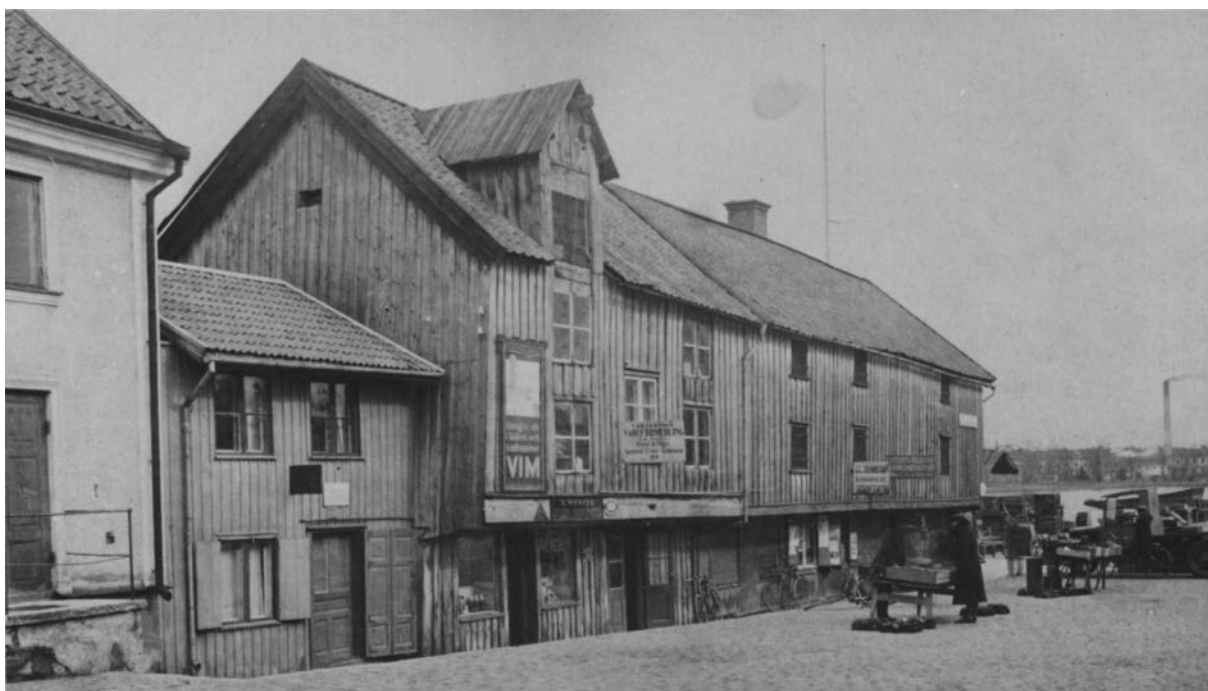
Bilden visar de magasinsbyggnader som låg på torgets norra sida. De två försäljningsbodarna som finns på platsen idag är förlagda i den äldre magasinlängans förlängning. Foto: Scannat ur Kjellgrens bok "Västervik 1900 till 1930".

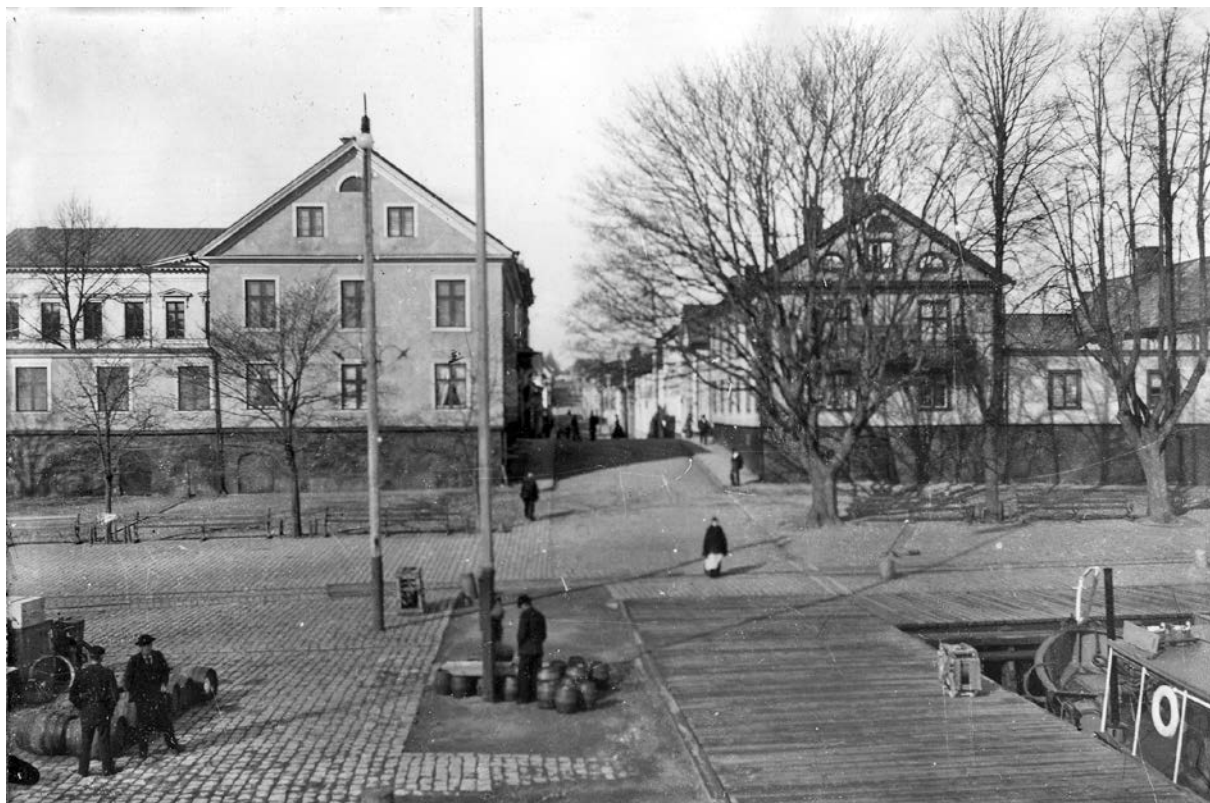
Foto taget från Skeppsbron med Storgatan i fonden under sent 1800-tal. Storgatan var stadens förnämsta affärsgata och flanörstråk och band samman Skeppsbron med Västerport, platsen för den gamla stadsporten. Längs Storgatan fanns många förnäma borgarhus. Till höger ses den Randelska gården i kv. Riddarhuset som fram till 1800-talets mitt inrymde Stora sjötullen och Stadskällaren samt därefter postkontor fram till 1877. Foto: Västerviks museums arkiv.

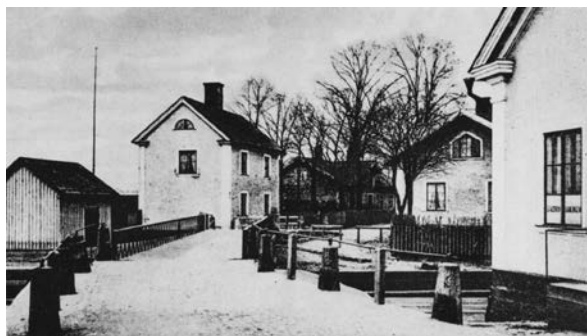
Strömsholmen sedd från bron över Lilla Strömmen. Två bostadshus kantar vägen. Det högra finns ännu kvar. Byggnaden som skymtar bland träden är det gamla varmbadhuset. Foto: Scannat ur Kjellgrens bok "Västervik 1900 till 1930".

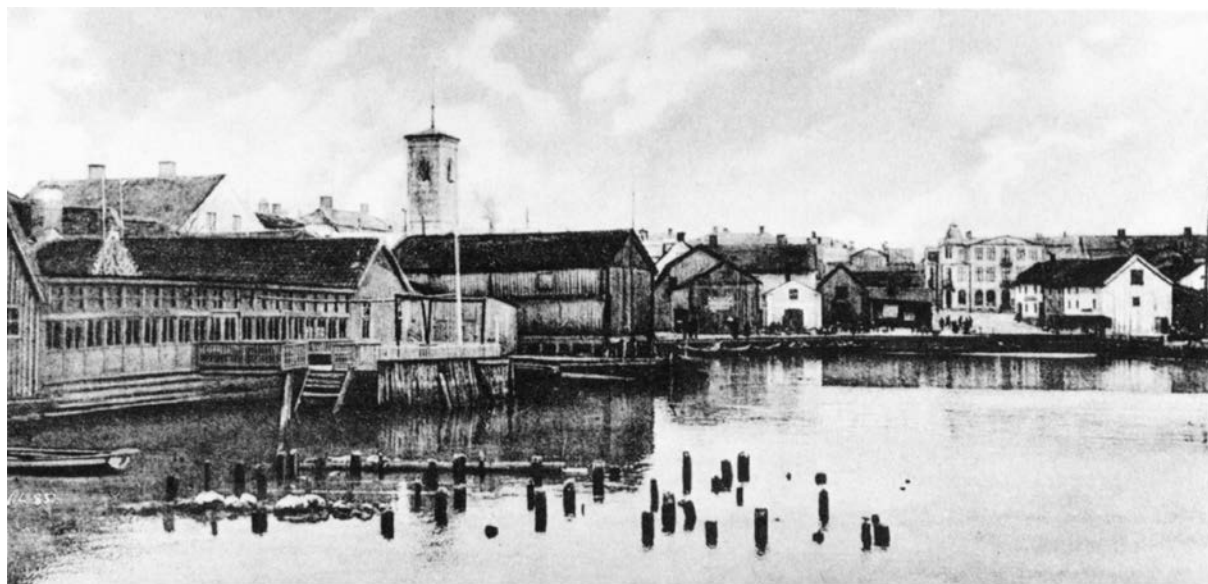
Foto taget strax efter sekelskiftet 1900, troligen taget från bron över Lilla Strömmen. Närmast i bild ses Strandhotellets strandpaviljong. Brandstationens karaktäristiska slangtorn sticker upp bland bebyggelsen. I bildens högra del ses Fiskaretorget. Anderbergskas huset vid Hamngatan uppfördes strax efter sekelskiftet 1900 och ses i fonden av torget. Foto: Scannat ur Kjellgrens bok "Västervik 1900 till 1930".

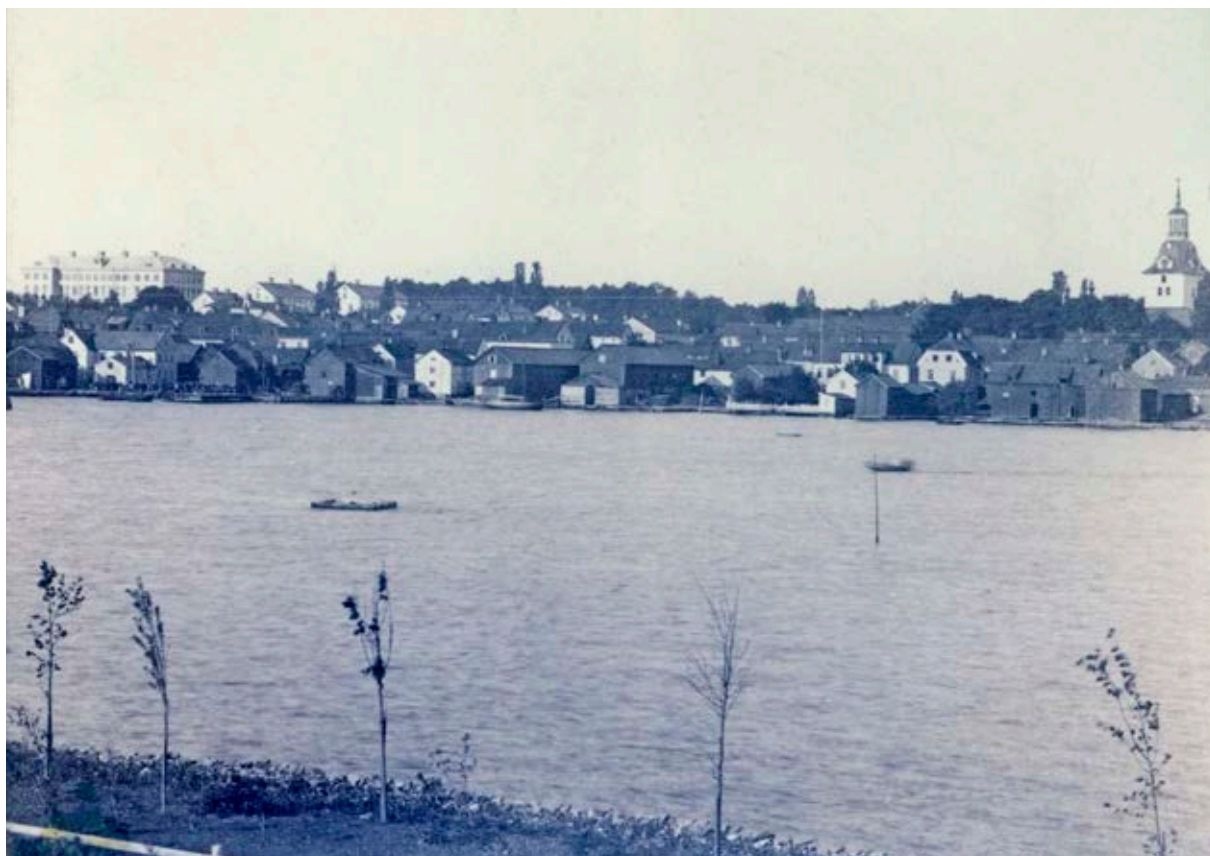
Västerviks stad karaktäriserades ännu vid sekelskiftet 1900 av handelsgårdarnas sjötomter som sträckte sig ned till stranden med byggnader i form av magasin och sjöbodnar närmast Gamlebyviken samt smala gränder som avslutade med bryggor. Norr om Fiskaretorget kom denna karaktär av sjöfarts- och handelsstad att bestå ända fram till 1970-talet. Foto: KLM bildarkiv.

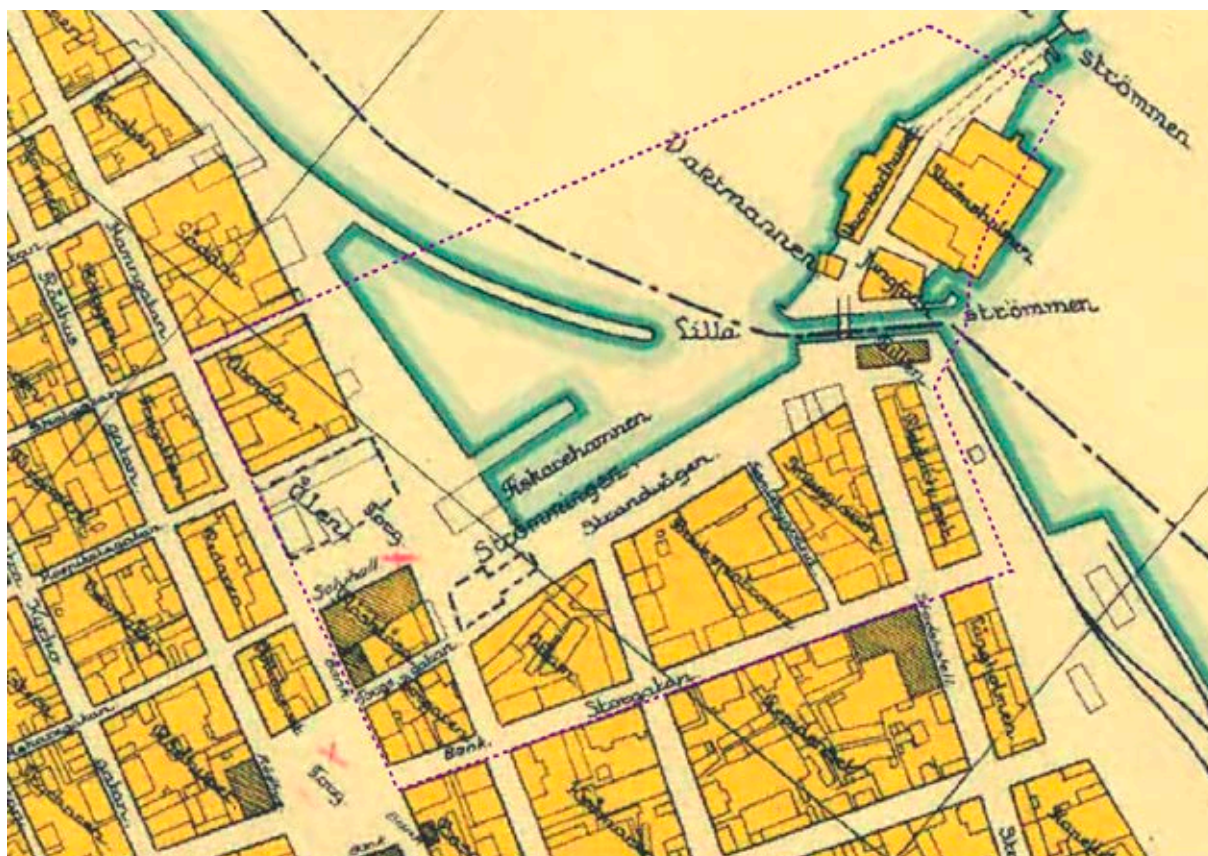
1929 års karta visar den sista stadsplanen som omfattade hela staden. Kartan visar dels de stora förändringar som utförts i området under den expansiva period som staden upplevt vid sekelskiftet 1900 och anger samtidigt de förändringar som planerades. Den befintliga bebyggelsen är utritad med tunna svarta linjer.

den karta (från 1929) som upprättades ses de omfattande förändringar som dittills gjorts i området på såväl bebyggelse, som vägnät och kajer. Kartan anger de rådande förutsättningarna inom området, men även vad som avses utföras inom området.

Kartan visar tydligt hur man avser ge samtliga kvarter närmast Gamlebyviken en linjär avgränsning mot vattnet för att där anlägga kajer och/eller gator. Stadsplanen ritar upp en stadsmiljö utan några kvarvarande sjötomter. Då 1927 års stadsplan togs fram hade dessa planer realiserats i kvarteren i områdets södra del, medan de norra kvarteren hade sjötomter med bebyggelse ända ner till vattnet. De utfyllnader och den svängda pir/vågbrytare som var tänkt att anläggas i utredningsområdets norra del var ännu inte utförd och skulle heller aldrig komma att bli det på det vis som kartan visar.

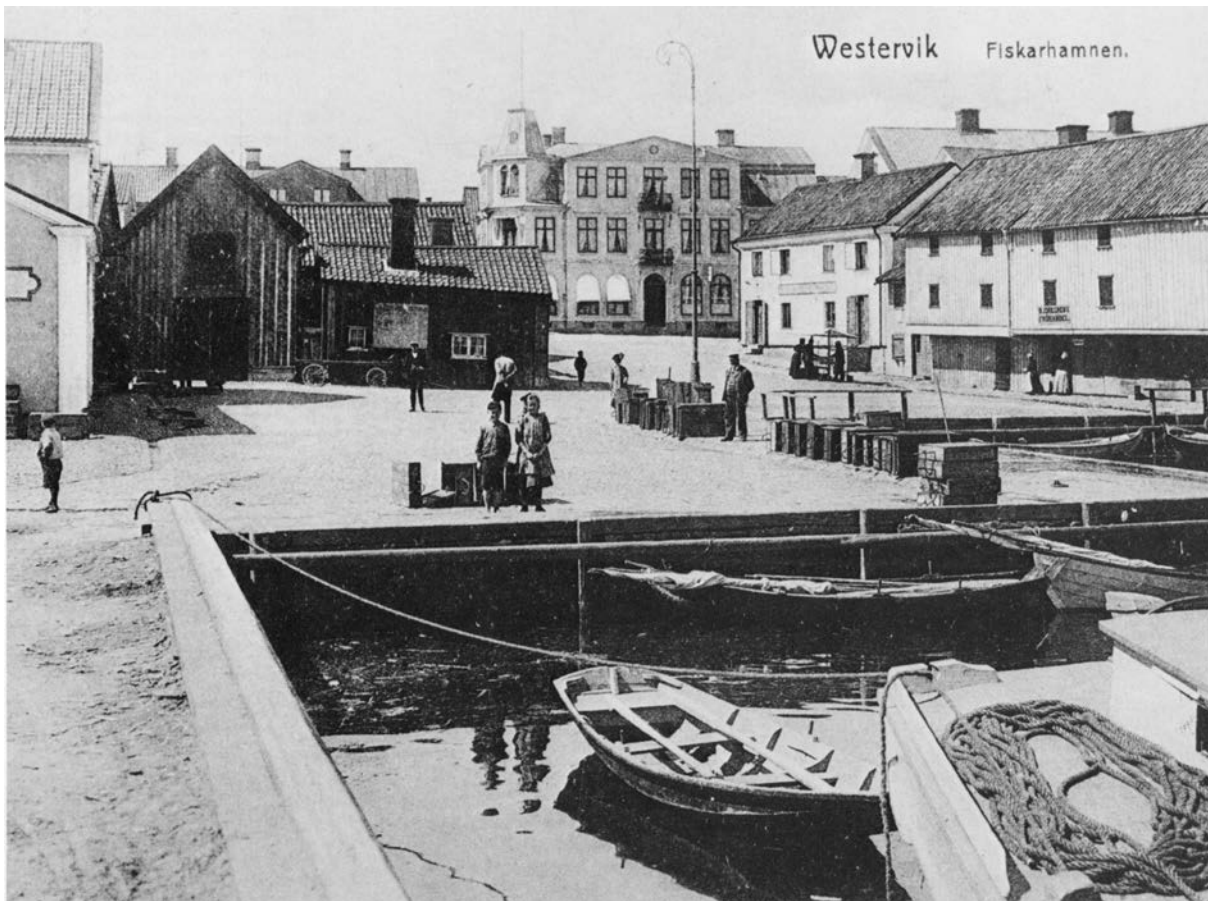
Foto över Fiskaretorget från tidigt 1900-tal. De två magasinsbyggnader som legat på den öppna ytan mitt i bilden har rivits. Husen bortanför den öppna ytan kom att rivas i samband med att Saluhallen skulle uppföras. Foto: Scannat ur Kjellgrens bok "Västervik 1900 till 1930".

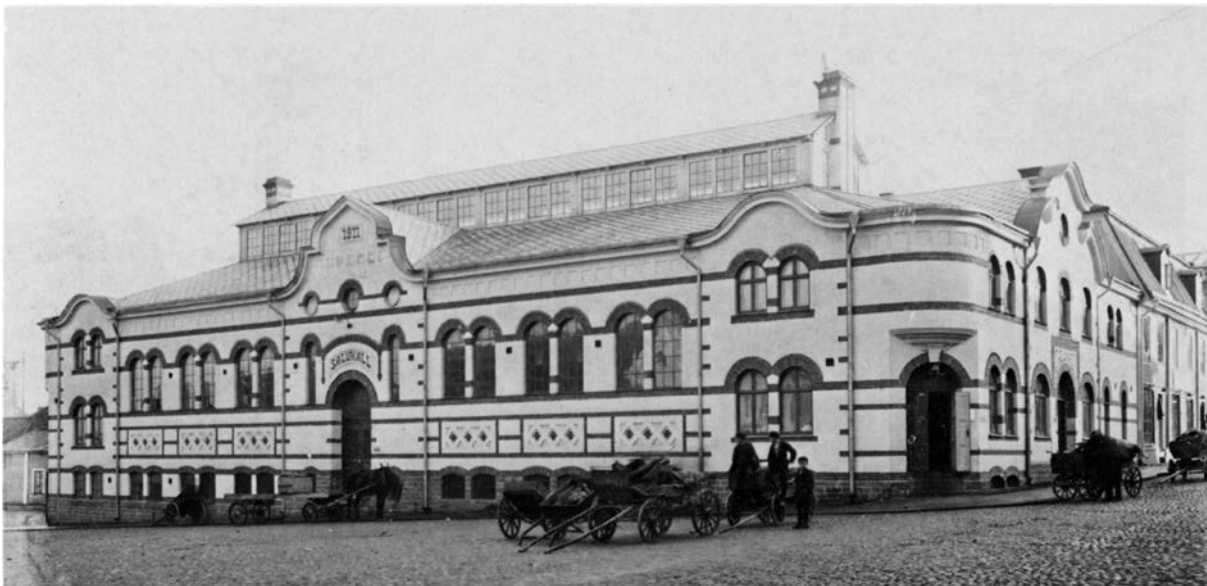
År 1911 stod en märkesbyggnad klar vid Fiskaretorget, Saluhallen. Även den ritad av arkitekt F Anderberg i en jugendinspirerad stil. Hit förlades kött- och fiskhandeln. Femton affärsidkare öppnade försäljningsstånd i den nybyggda saluhallen. Saluhallen ägdes av staden fram till 1938. Foto: Scannat ur Kjellgrens bok "Västervik 1900 till 1930".

F.d. saluhall. Uppförd i sten 1911. Ritad av den lokale arkitekten Fredrik Anderberg. Jugendstil med putsad fasad och ornamentik i tegel. Invändigt helt ombyggt 1956 till butiker, arkitekt Klas Grebius. Taket sänktes i samband med ombyggnaden. Märkesbyggnad med påfallande utformning. Exteriört välbevarad karaktär.

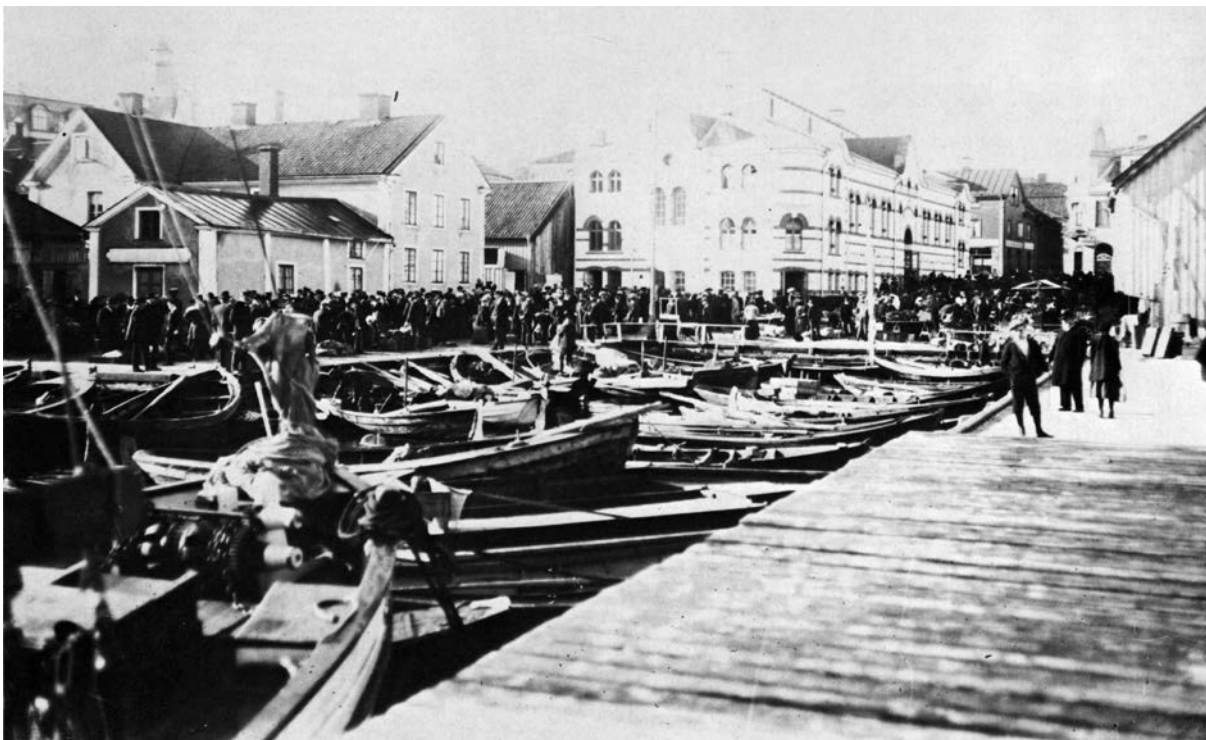
Torghandeln på Fiskaretorget var livlig och välbesökt även sedan Saluhallen uppförts. Till vänster ses delar av den bebyggelse som fram till 1900-talets mitt låg på den utfyllda ytan sydost om Fiskaretorget, idag obebyggd torgyta. Foto: Scannat ur Kjellgrens bok "Västervik 1900 till 1930".

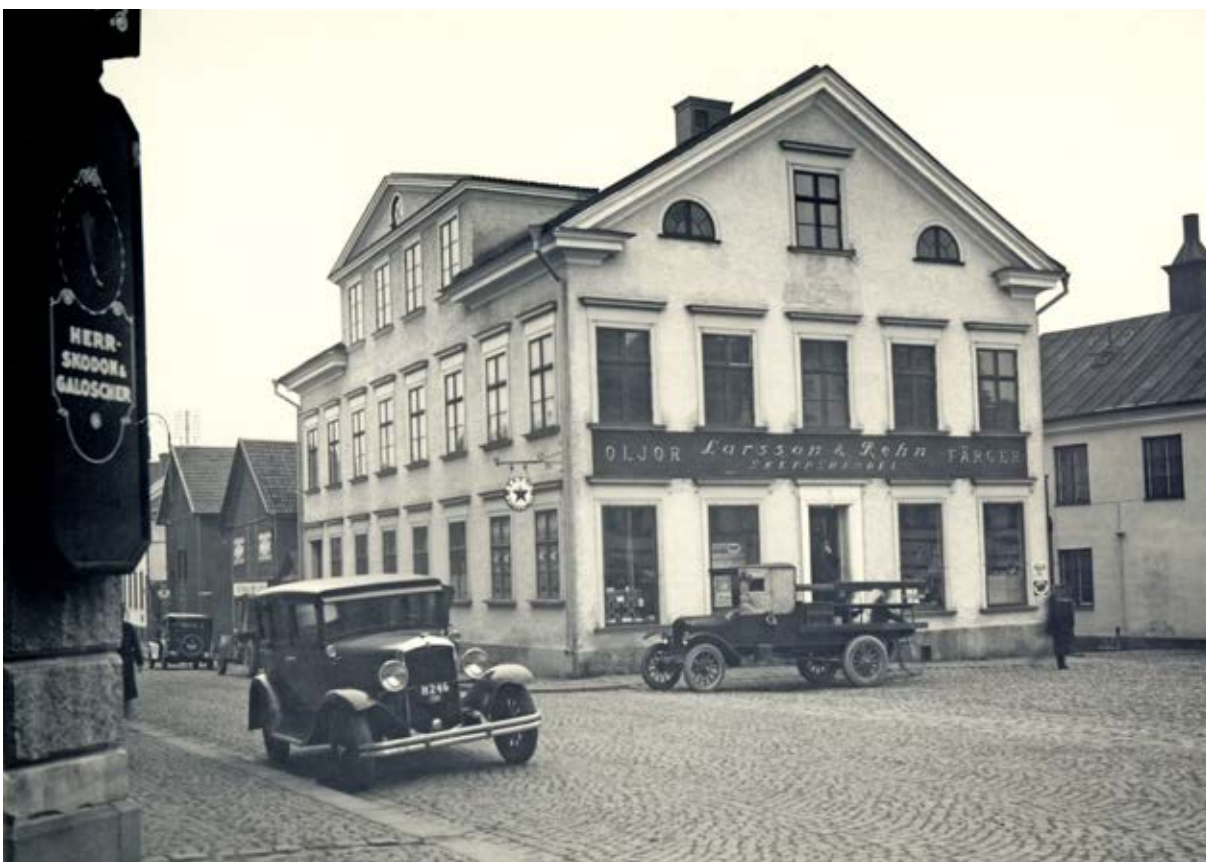
Korsningen Hamngatan – Fiskaretorget under tidigt 1900-tal. Den stora handelsgårdens stora reveterade manbyggnad i kv. Ålen fungerade vid denna tid som järnhandel. År 1928 kom den att byggas om till stadsbibliotek. Foto: KLM bildarkiv.

F.d. stadsbibliotek. Tvåvånings reveterat trähus vid Grönsakstorget, handelsgård från 1700-talet. Ombyggt på 1830-talet. 1908 försågs byggnaden med en frontespis ritad av arkitekt Per Anderberg. Ombyggdes 1928 till stadsbibliotek, av de lokala arkitekterna Fredrik Anderberg och Gideon Ericsson. Lögonfallande fond vid Grönsakstorget och Gamlebyviken. Viktig äldre byggnad i miljön.

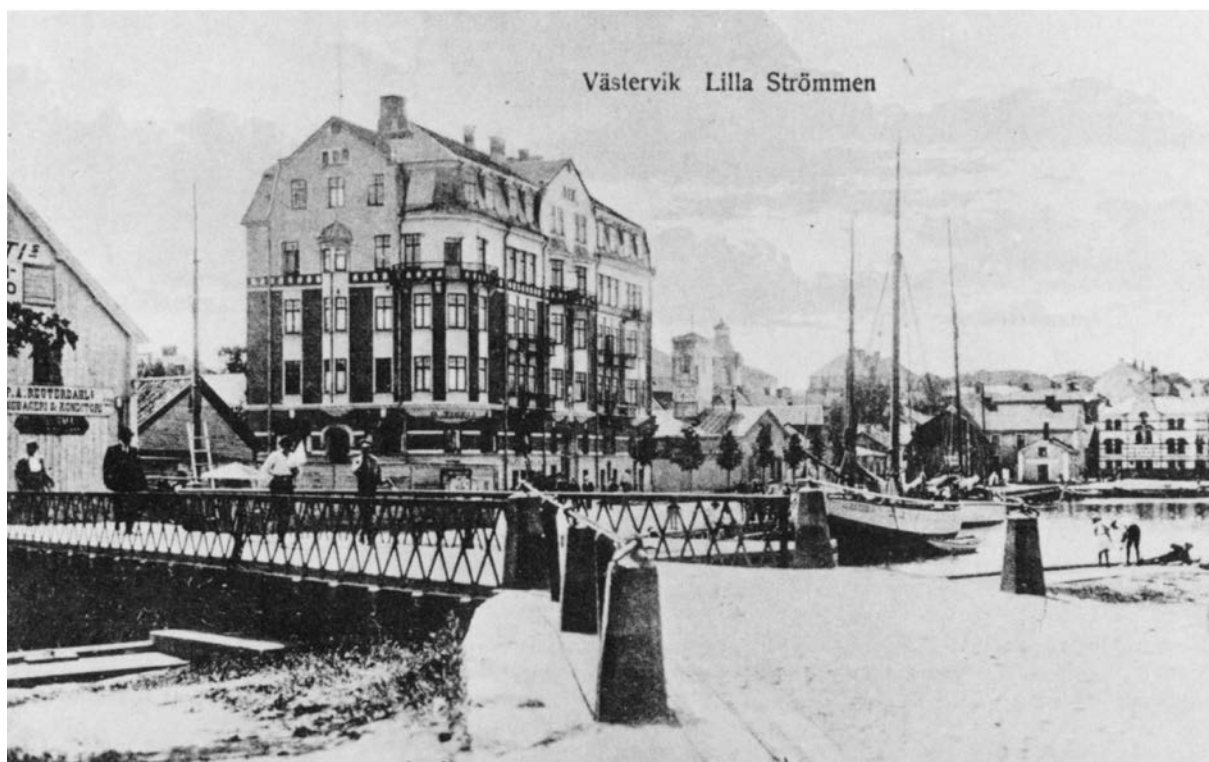
Foto taget omkring 1920. Strandvägen tycks vara färdig och en enkelradig allé har planterats längs vägen. Det höga Häggbladska huset reser sig som en iögonfallande solitär i miljön. Foto: Scannat ur Kjellgrens bok "Västervik 1900 till 1930".

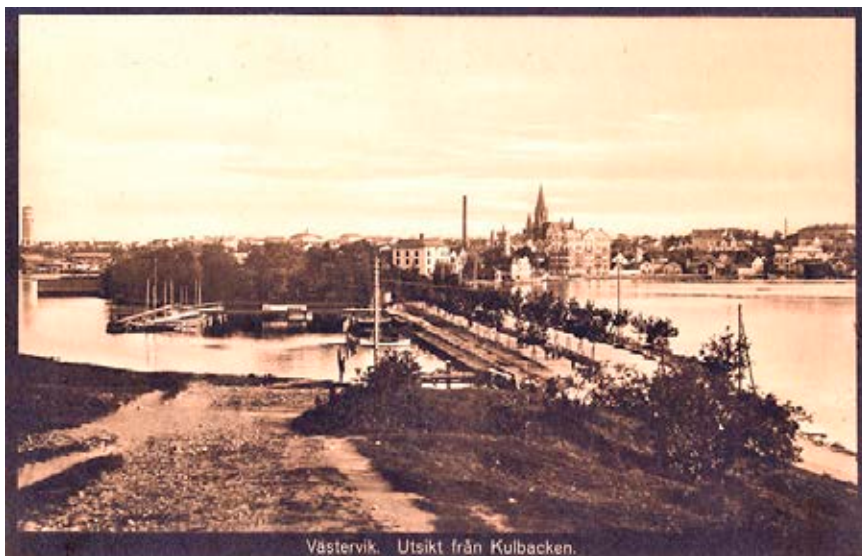
Västervik. Utsikt från Kulbacken.

Utsikt från Kulbacken över Slottsholmen och Gamlebyviken omkring 1910-talet. På Strömsholmen ses det nyuppförda varmbadhuset som stod klart 1910 och som ersatte ett äldre varmbadhus av trä. I det utmärkande tornet inrymdes en cistern. I källarvåningen fanns andraklassavdelning, maskinrum och tvättstuga, på bottenvåningen simhall, bastu, tvätttrum, duschar och förstaklassavdelning och på den övre våningen bostäder för personalen. Den kanske mest anslående byggnaden på bilden är den högresta byggnaden i kv. Brukspatronen utmed den nyanlagda Strandvägen; Häggbladiska

huset. På dess plats låg tidigare Hotell Larsson/Strandhotellets strandpaviljong utmed vattnet. I samband med anläggandet av Strandvägen köptes hotellet av dir Emil Häggblad som lät riva de gamla byggnaderna och istället uppföra den anslående byggnaden. På dess högra sida anas tornet som hörde till gamla brandstationen utmed Brunnsgratan, kallat Spruthuset. Foto: KLM bildarkiv.

Under 1900-talets första hälft kallades Strömsholmen ännu för Fabriksholmen. På holmens västra sida hade det gamla varmbadhuset ersatts av ett nytt varmbadhus ritat av arkitekt Fredrik Anderberg. Det tidstypiskt utformade varmbadhuset i jugendstil stod klart 1910 och utgjorde ännu ett exempel på de större, tidstypiska och mer storstads-mässiga byggnader som uppfördes i området. Valskvarnsbolagets verksamhet hade lagts ned 1896 och under åren kring sekelskiftet 1900 förekom flera olika verksamheter i de gamla fabriksbyggnaderna på holmen östra sida. År 1896 bildades AB Stegeholms träförädlingsfabrik i valsvarnsbolagets fastighet, men verksamheten flyttade redan 1904. Svenska garvfämningsfabriken höll till på Strömsholmen mellan 1905-1909. Därefter anlades fiskkonservfabriken Vesta. Fabriken brann ned 1923, men en ny anläggning återuppbjuggdes (revs 1981). På holmens södra del hade ännu vaktmännens sin bostad.

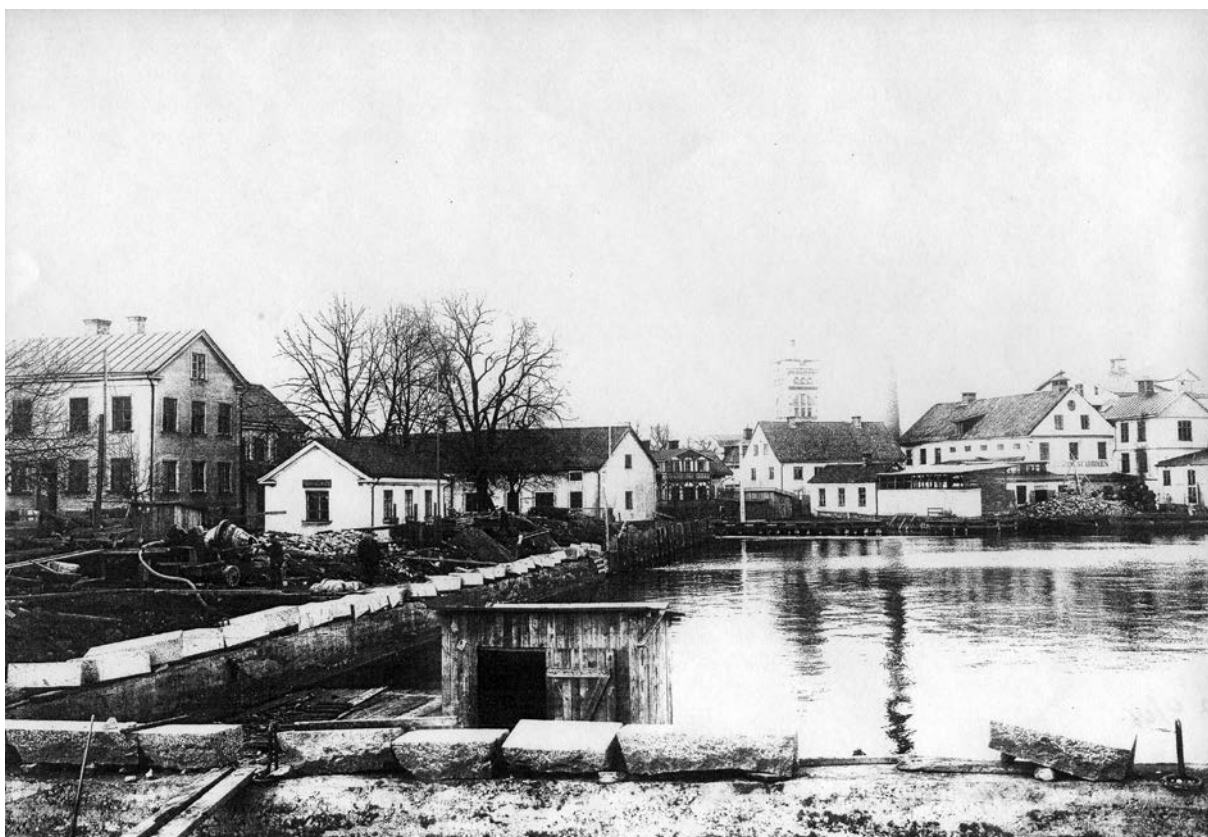
Foto taget från Skeppsbron norra del kallad "Haket" omkring 1910-talet. Till vänster ses husen på den mellersta gården i kv. Riddarhuset. Det lilla huset på kajen kallades i folkmun för "Snokebo" och var en tullvaktstuga. I anslutning till Lilla Strömmen ses stadens tidigare järnväg och packhus som 1880 byggts om till tullkammare. Båda de senare byggnaderna finns med redan på 1781 års karta och låg kvar på platsen till 1900-talets mitt. På Strömsholmen ses fabriksanläggningen som hörde till fickkonservfabriken Vesta. Till vänster om fabriksbyggnaderna ses det lilla bostadshuset intill Lilla Strömmen som ännu ligger kvar och i fonden tronar det nyuppförda varmbadhuset. Foto: Västerviks museums arkiv.

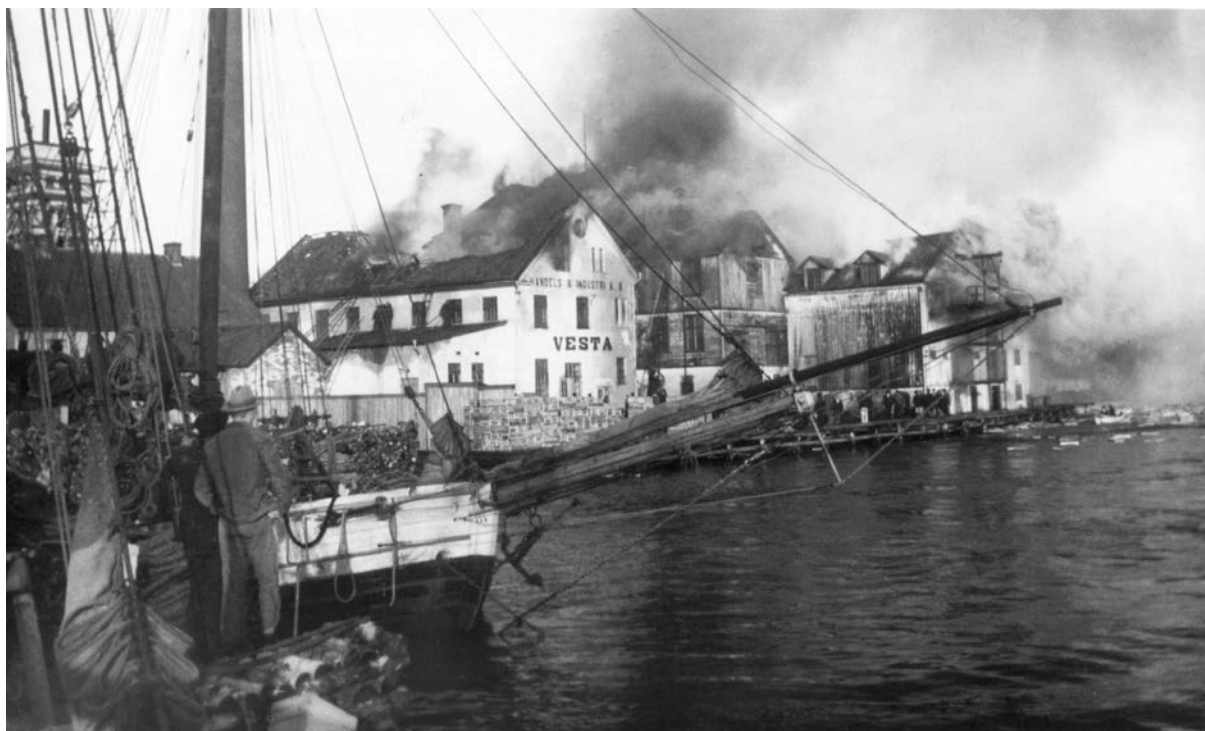
År 1923 brann fiskkonservfabriken på Strömsholmen. Strax efter branden uppfördes dock en ny anläggning, vilka revs på 1980-talet då Slottsholmsvägen skulle byggas. Foto: Scannad bild ur Kjellgrens bok "Västervik 1900 till 1930".

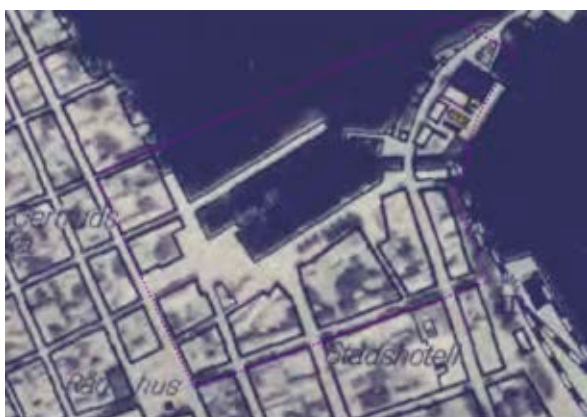
Den ekonomiska kartan från 1944 visar vad av 1927 års planer som därtills förverkligats.

1944 års ekonomiska karta anger vad som skett i området sedan 1927 års stadsplan. Den inre Fiskarehamnen har fyllts ut och Fiskaretorget har nu börjat få den form som vi känner igen idag. Viss bebyggelse ses dock ligga kvar

på torgytan norr om kv. Adam. Den gamla hamnpiren intill Fiskarehamnen har inte förlängts såsom tänkts, men däremot har en ny, betonggjuten pir av betong anlagts strax norr om den gamla. Delar av den planerade utfyllnaden i områdets norra del har utförts, vilket resulterat till att den södra tomten i kv. Abborren inte längre har sjötomt. Bebyggelsen inom kvarteret framstår dock ännu vara orörd.

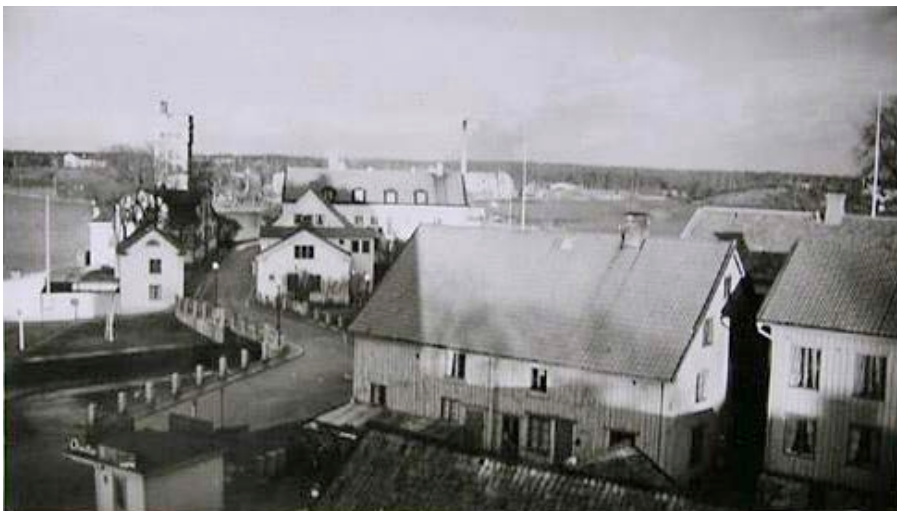
Foto från 1951 över Strömsholmen, som vid denna tid ännu var tätt bebyggd med fabriksbyggnader, bostadshus och varmbadhus. Till höger ses några äldre byggnader i kv. Smugglaren som under 1980-talet ersattes av nya flerfamiljshus. Foto: Tradera.

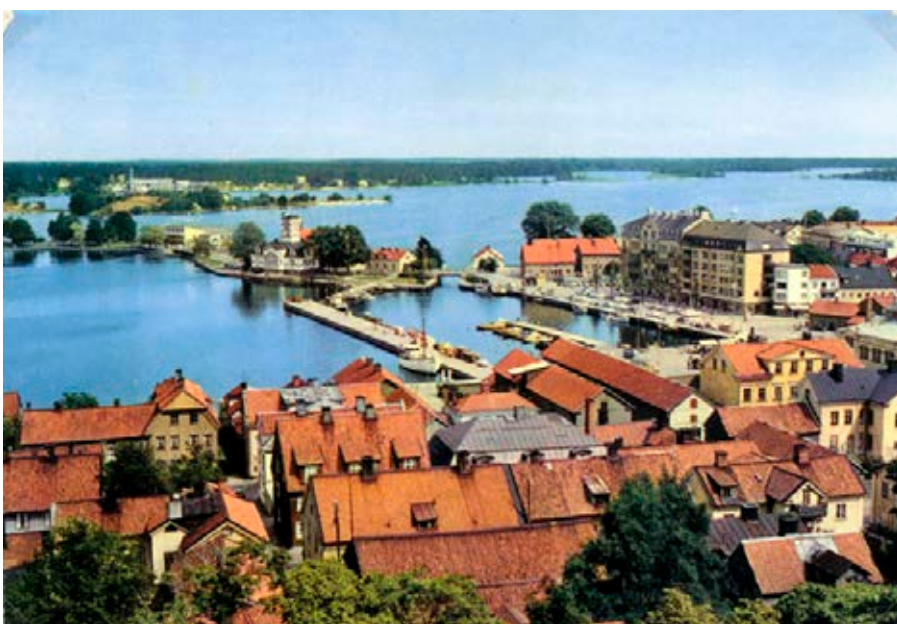
Utblick från tornet i S:ta Gertruds kyrka över området intill Gamlebyviken. Fotot är troligen taget på sent 1950-tal, alldeles innan 1960–80-talets expansiva stadsbyggnadsfas kom att omdana området. Flerbostadshuset intill det Häggbladiska huset i kv. Brukspatronen som stod klart 1953 är uppfört, men det finns ännu äldre bebyggelse i kv. Smugglaren och kv. Adam. Intill Lilla Strömmen ses den gamla tullkammaren, som senare inrymde stadsboksamlingen. Foto: KLM bildarkiv.
