# Fiskaretorget och Grönsakstorget med omgivande kvarter

Kulturhistorisk utredning för  
detaljplanetapp I i Västerviks centrum  
Västerviks stad och kommun, Kalmar län, Småland

**KALMAR LÄNS MUSEUM**  
Byggnadsantikvarisk rapport november 2015

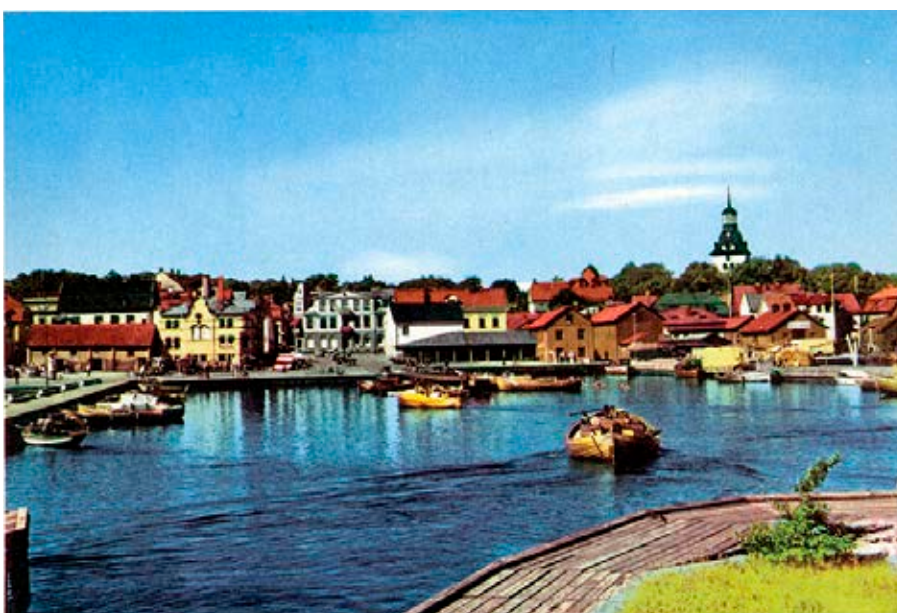
Foto över Fiskaretorget från 1955, taget från Strömsholmen. Längst till vänster ses saluhallen och ett ännu kvarliggande magasin på torgytan öster om kv. Fläsklösa. Fiskaretorget har genom utfyllnader nu fått en tydlig utbredning mot sydost (vänster på bilden). Till höger ses den äldre bebyggelsen i kv. Ålen och Abborren i form av stadsgårdar med magasinbyggnader närmast vattnet. Av denna bebyggelse finns idag endast det f.d. stadsbiblioteket kvar. Längst till höger ses den långa betongjutna piren från 1940-talet. Foto: KLM bildarkiv.

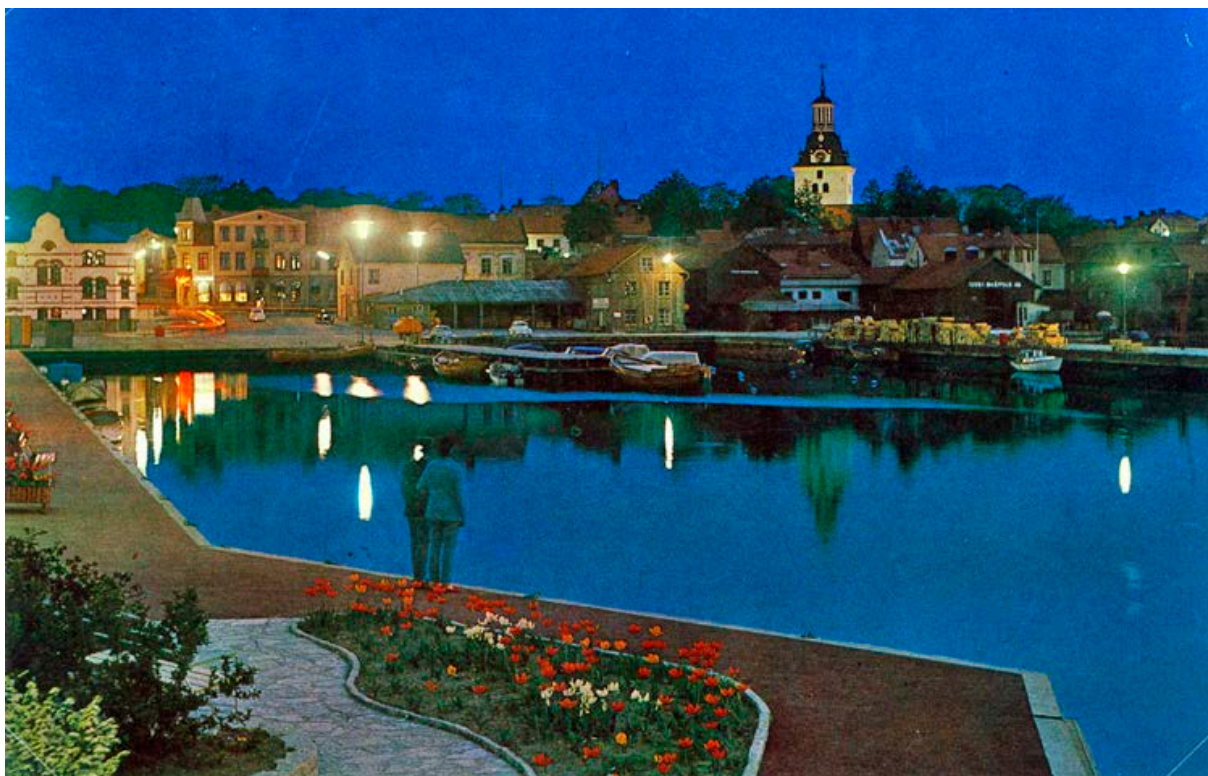
Efterkrigsårens intensiva stadsbyggnadsperiod kom att få stora konsekvenser för miljön kring Fiskaretorget. Fotot är troligen taget i början av 1970-talet då den äldre bebyggelsen i kvarteren Ålen och Abborren ännu fanns kvar. Foto: KLM bildarkiv.

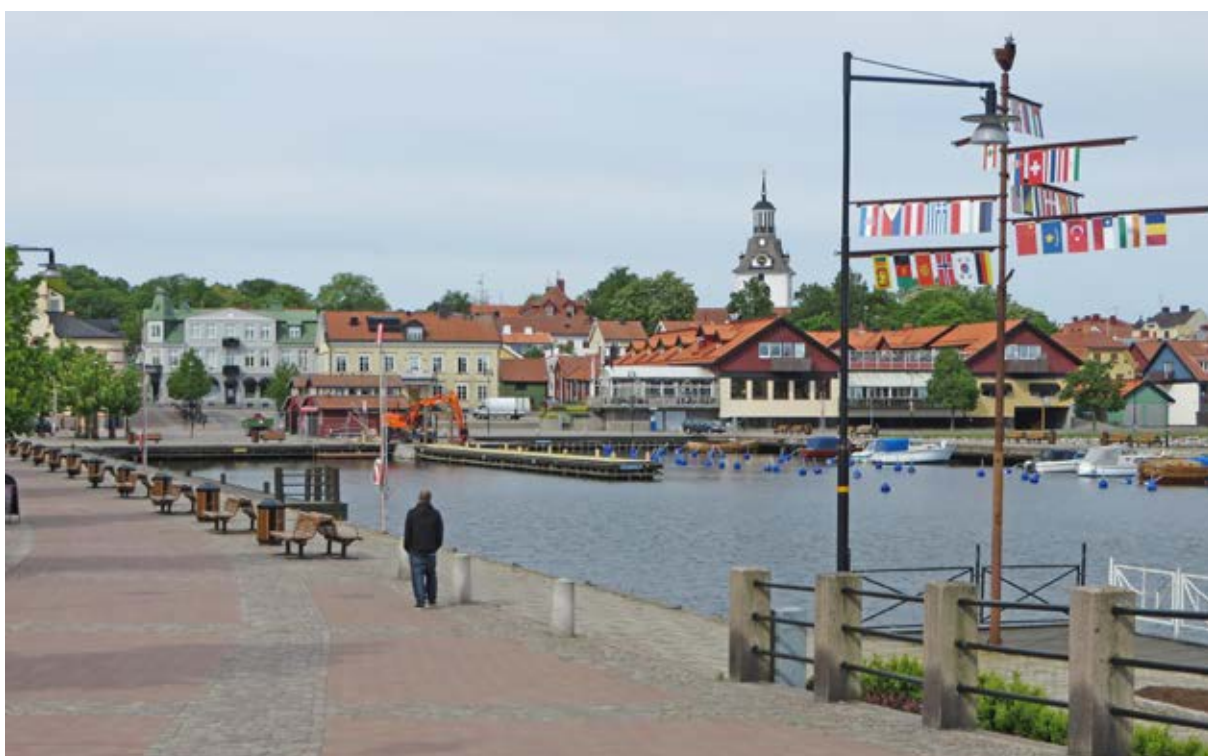
Samma vy år 2015. I kv. Ålen finns endast det f.d. stadsbiblioteket kvar och en ny upphöjd torgyta har skapats. Norra kvarteret, d.v.s. områdets norra del, genomgick omvälvande förändringar i början av 1970-talet då all den karaktärsfulla bebyggelsen i kv. Abborren och Gäddan (utanför utredningsområdet) revs och utfyllnader gjordes utanför den tidigare tomtmarken. De långsträckta byggnadsvolymererna med gavlar ut mot vattnet kan ses som en strävan att anknyta de tidigare magasinbyggnaderna som låg på platsen. Åtgärderna medförde att denna del av stadsmiljön fick en helt annan karaktär.

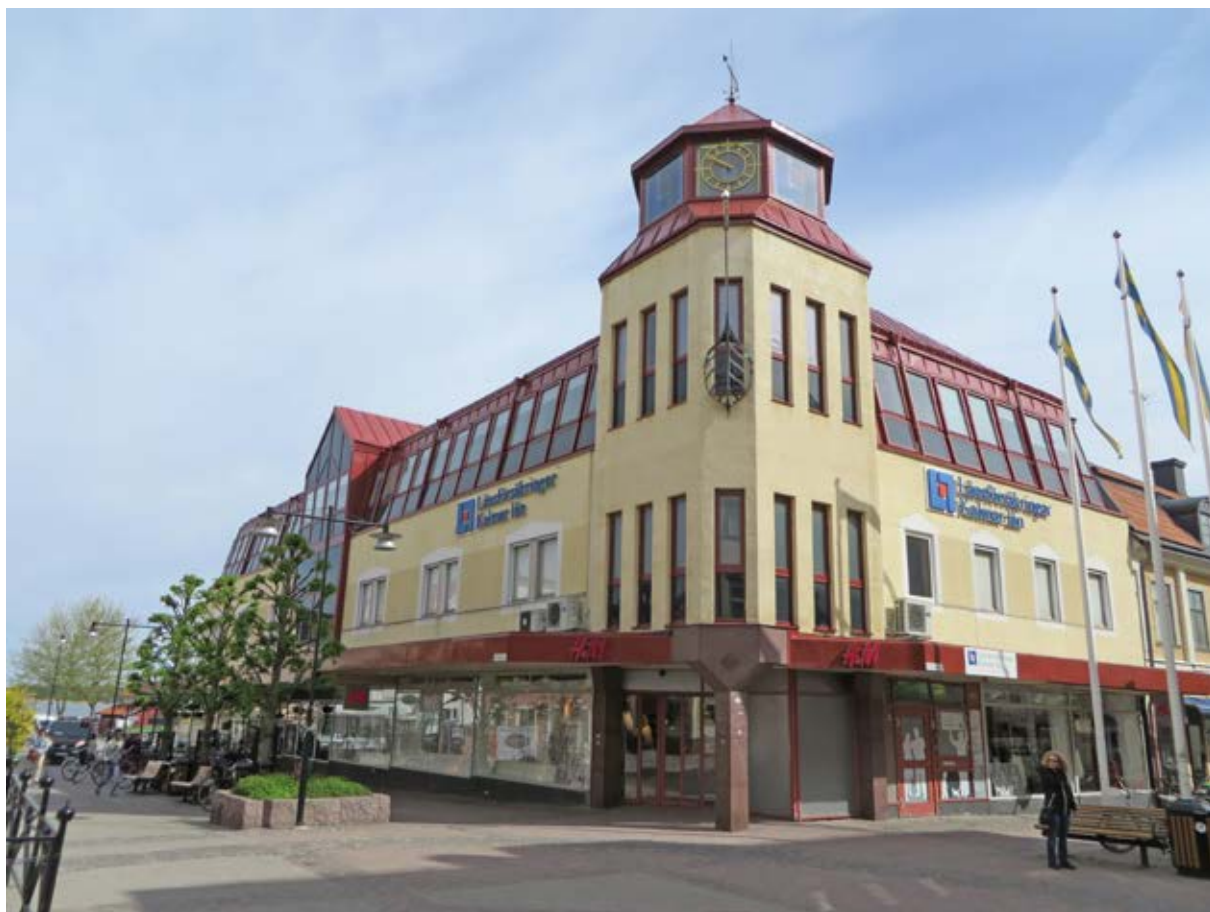
Husen i kv. Adam uppfördes på 1960-talet och byggdes senare på med ytterligare en våning. Husen står i skarp kontrast till den äldre, mer småskaliga bebyggelsen som tidigare låg på platsen.

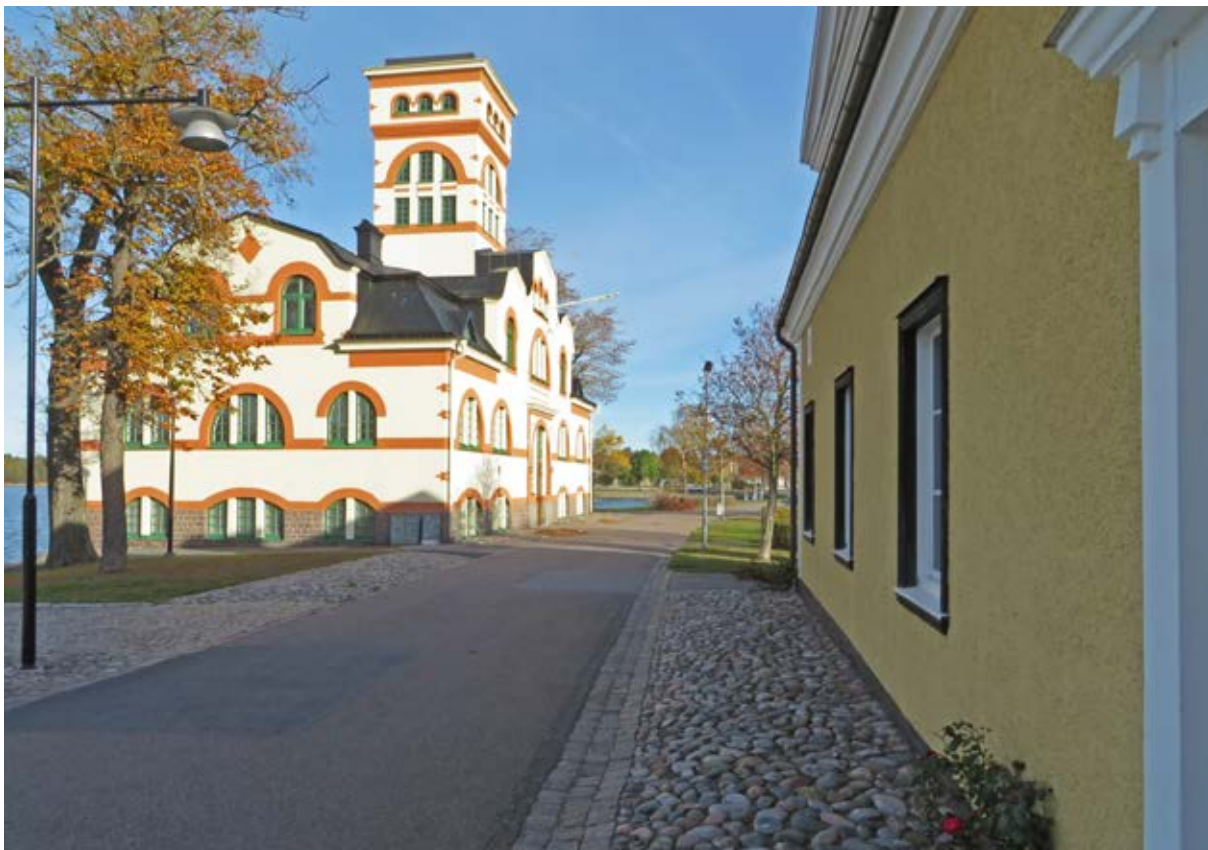
På Strömsholmen finns idag endast två byggnader kvar, varmbadhuset och ett mindre bostadshus.

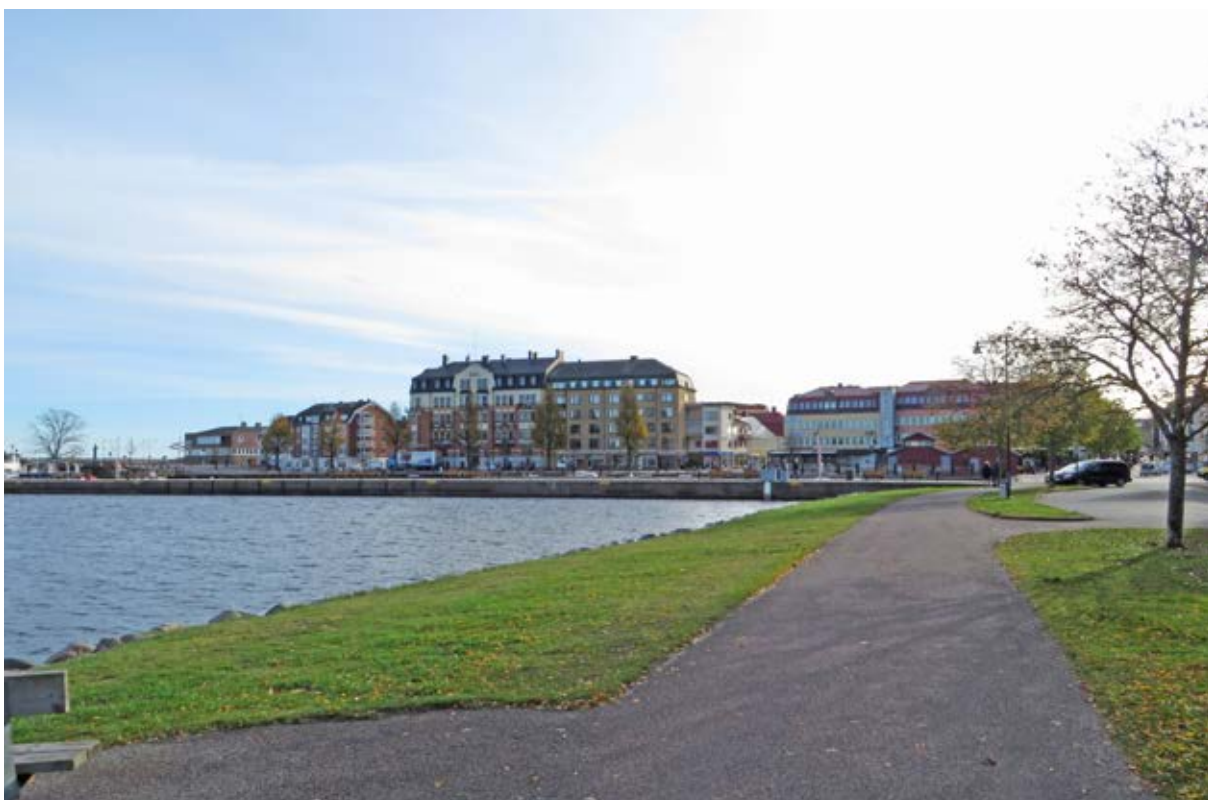
Utmed Strandvägen finns hus från hela 1900-talet. De två högresta husen i kv. Brukspatronen utmärker sig i stadssiluetten.

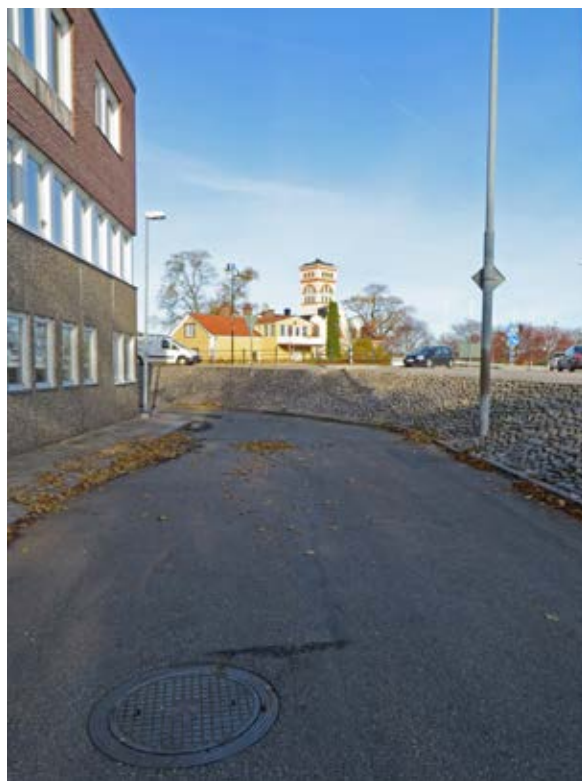
Slottsholmsledens förhöjda vägbank har medfört att Varvsgatan stängts av mot norr.

och ett äldre bostadshus. Slottsholmsleden anlades på utfyllnader vid Strömsholmens östra sida och en ny bro över Lilla Strömmen. Den nya leden var helt klar 1983. Slottsholmsleden kom att medföra att kontakten mellan staden och hamnen vid Skeppsbron skars av. Den nya vägens förhöjda körbana vid korsningen med Strandvägen medförde att Varvsgatan stängdes av mot norr och att den del av Strömmsgatan som tidigare fortsatt över Strömsholmen omvandlades till gångstråk.

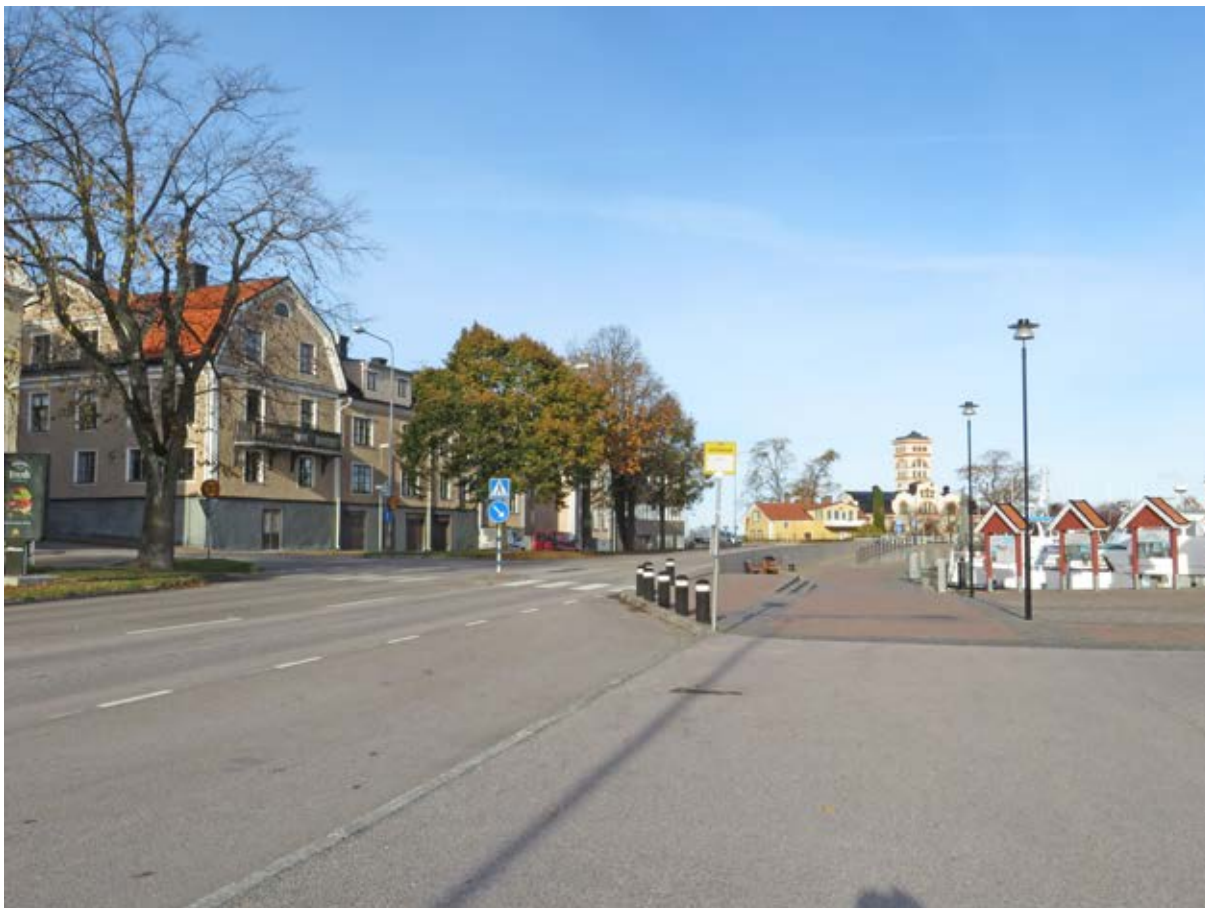
De två stora stadsgårdarna i kv. Ridarhuset anger kvarterets forna status. Kvarteret har historiskt sett haft en viktig koppling till verksamheten vid Skeppsbron. I fonden skymtar Strömsholmen som genom sitt strategiska läge historiskt haft tullfunktioner och flera industriella verksamheter.

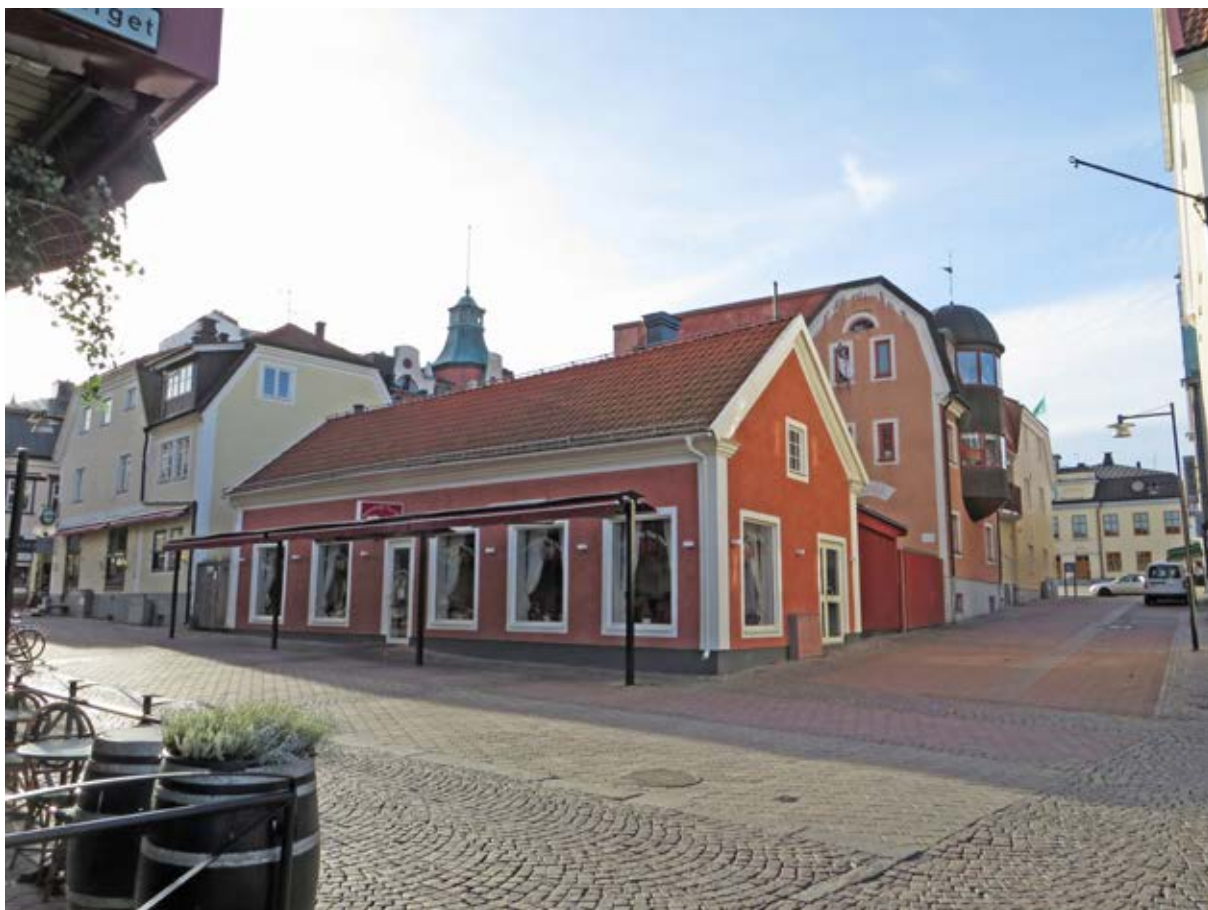
Skalan kring torget har succesivt förändrats till det större under 1900-talet. Det låga f.d. brygghuset vid Bredgatan i kv. Borgaren och är den enda kvarvarande byggnaden i området som kan representera de låga, gavelvända magasinsbyggnader som under tidigt 1900-tal ännu låg utefter Gamlebyvikens strand.

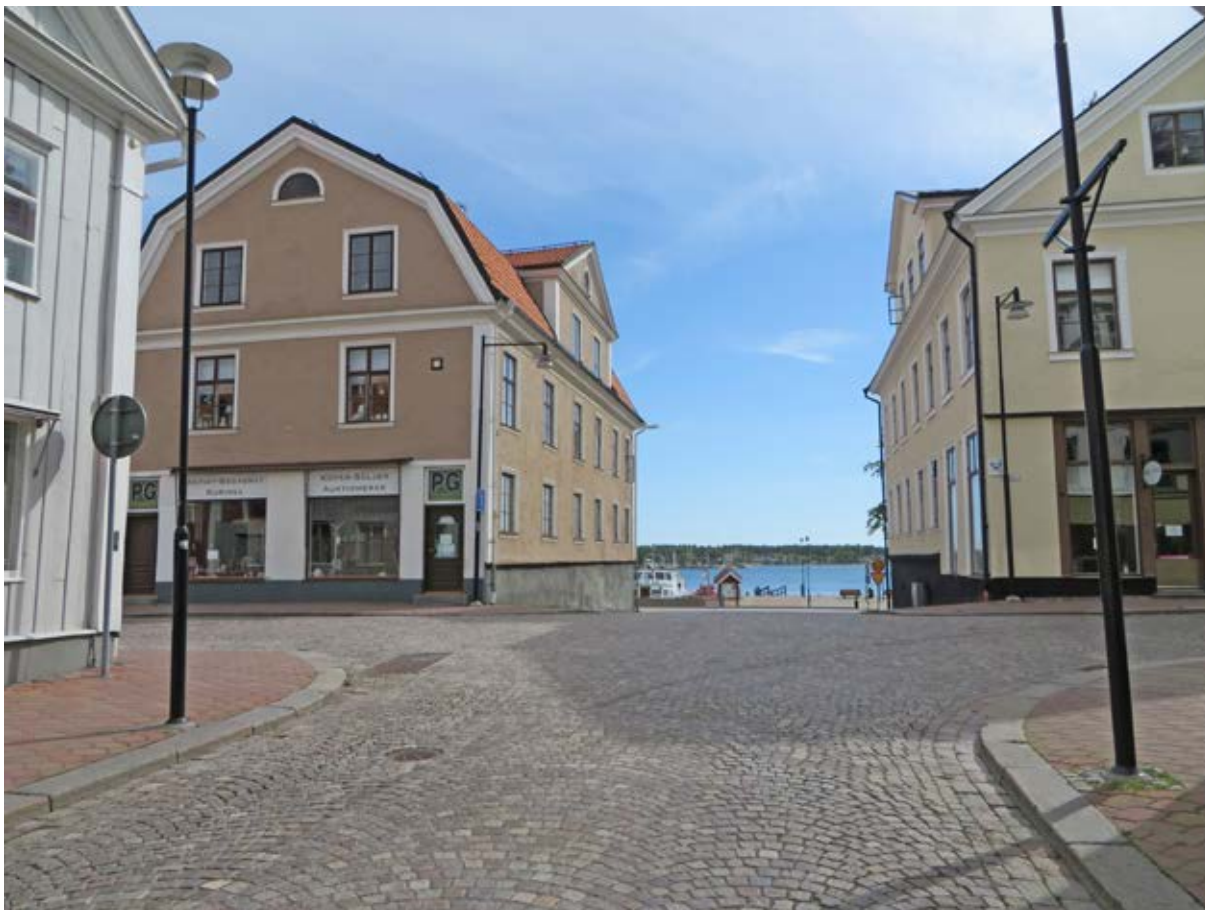
Korsningen Storgatan – Strömsgatan. I fonden ses Skeppsbrofjärden. Strömsgatan följer en markant åssträckning och visar på hur 1670-talets rutnätsplan till viss del anpassades till terrängen.

Man kan även notera en viss terränganpassning av rutnätspanen, vilken märks exempelvis på Strömngatan som följer en markant åssträckning, samt skevheter som talar för äldre stadsdelar. Närheten till vattnet har också skapat historiska strukturer inom området. I kransen av kvarter kring Fiskarhamnen finns ännu spår av en ålderdomlig gatu- och tomtstruktur som går tillbaka på medeltida mönster, trots att dagens tomter eller strandlinjer inte är medeltida i sig. Från 1600-talet strävade myndigheterna mot att få bort privata sjötomter till förmån för breda allmänna kajer, men i Västerviks kantades stränderna av långsmala sjötomter med bryggor och magasin ända fram på 1900-talet. I kvarteren Adam och Smugglaren finns tydliga spår efter de gamla sjötomterna i form av kvarvarande tomtgränser och gårdsbyggnadernas placeringar. Västervik är en av få städer i landet där sådana tomter har bevarats.

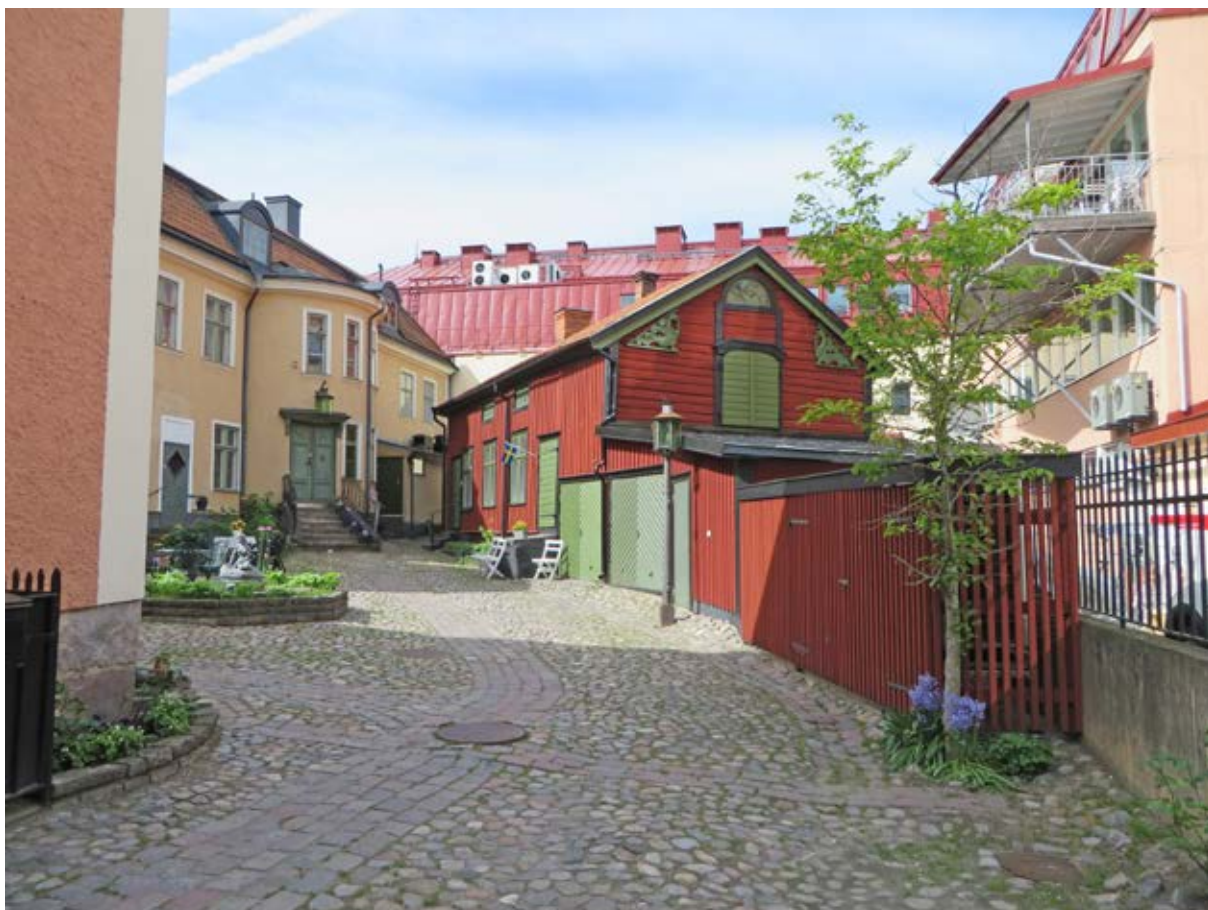
Innergården på Wimmerströmska gården i kv. Adam är en av de tidigare sjötomter som har en tydligt bevarad historisk rumslighet. Magasinet visar genom sin placering den tidigare sjötomtens indelning.

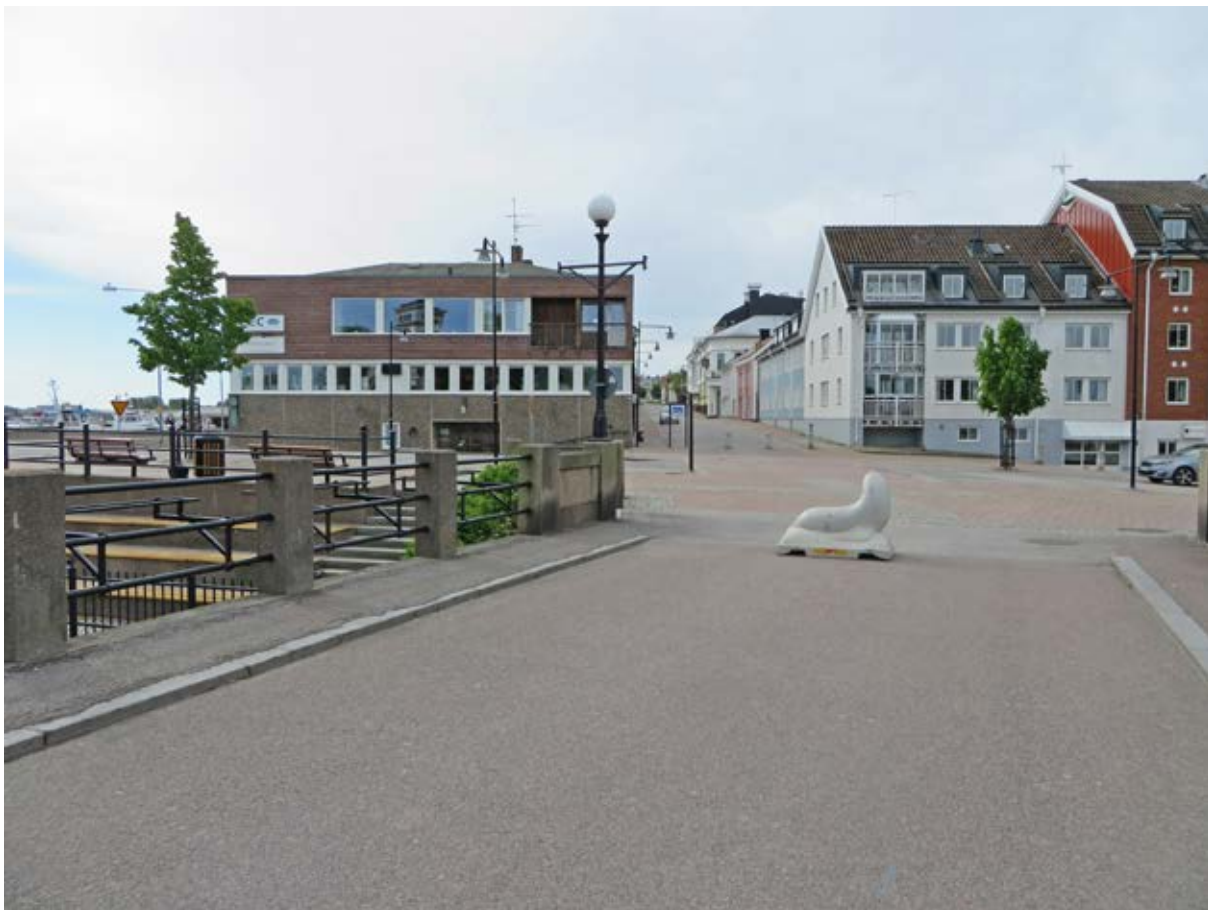
Strömmsgatan har historiskt sett bundit samman Strömsholmen med fastlandet och vidare mot järnvägsstationen. Pollare och betongsuggor är idag utplacerade i korsningen med Strandvägen.

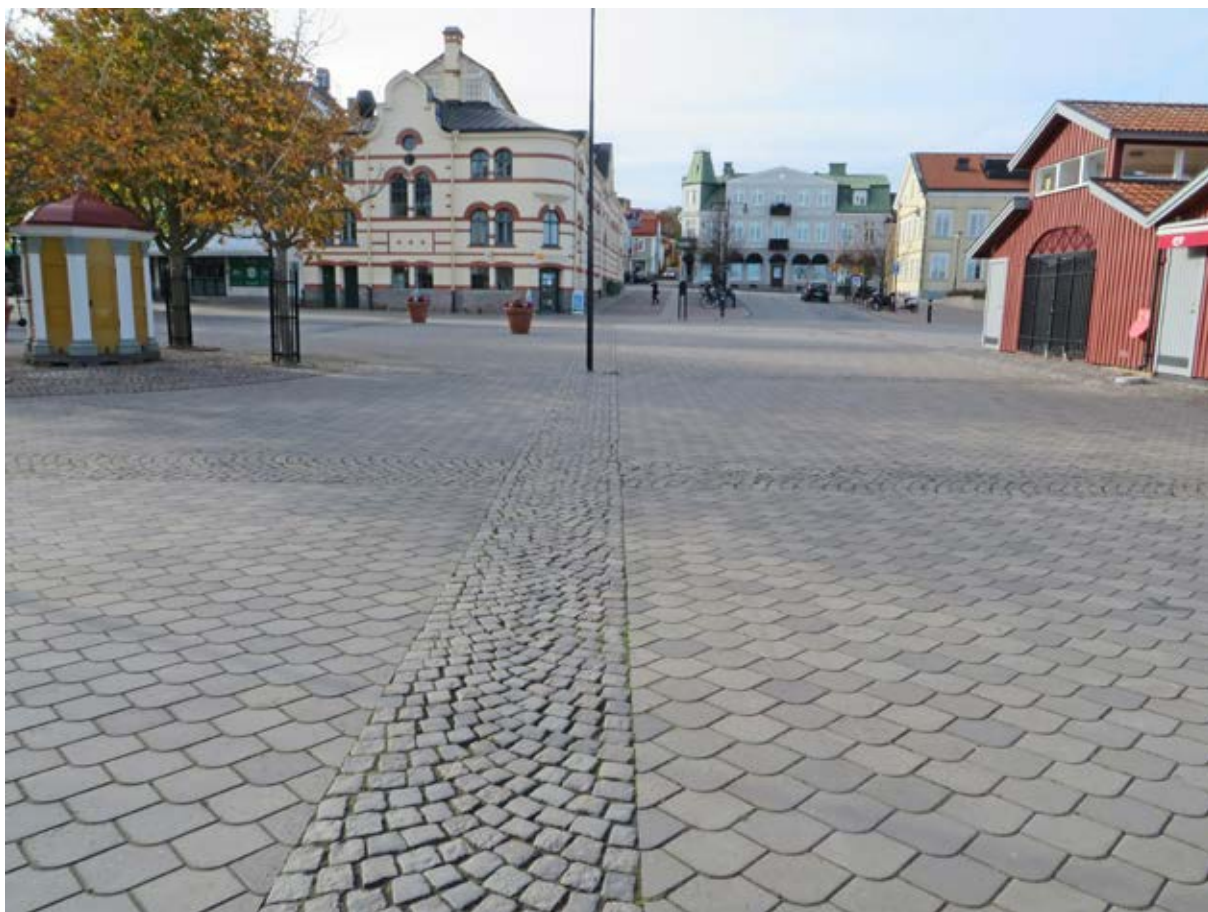
Stråket från Fiskarhamnen upp till Hamngatan utgör det äldre Fiskaretorgets utbredning, som till följd av utfyllnader successivt "förlängts". Dagens stora torgyta saknar historiska referenser. Dagens färg-, form- och materialvarierande beläggningar har tillkommit under senare tid och ger torgytan ett splittrat intryck.

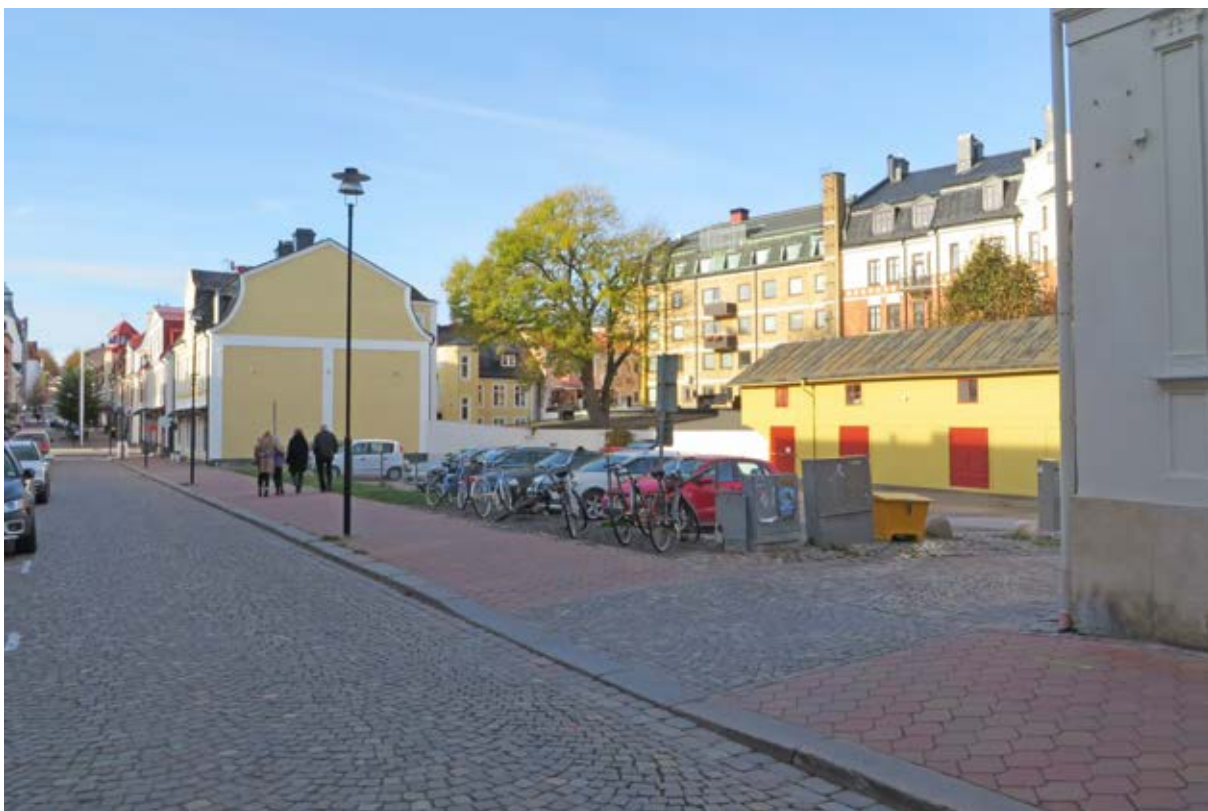
Den obebyggda tomten i kv. Brukspatronen vid korsningen Storgatan – Smugglaregränd utgör ett främmande inslag i den tätt bebyggda stadsmiljön utmed Storgatan och otydliggör Smugglaregränds värdefulla gatumiljö.

- Den obebyggda tomten vid Storgatan – Smugglaregränd, Brukspatronen 1, kan med fördel åter bebyggas. En byggnad skulle förstärka grändkaraktären vid Smugglaregränd och upplevelsen av en kvartersstad. Det är dock viktigt att en nybyggnad får en skala, byggnadshöjd och utformning som tar hänsyn till den befintliga bebyggelsen utmed Storgatan och till den välbevarade uthuslängan på tomten samt att den förläggs i liv med Storgatan. Möjligen kan en vinkelställd byggnadsvolym även uppföras utmed fastighetens norra tomtgräns. På tomten bör en innergård skapas, så att uthuslängan förblir synlig och användbar.

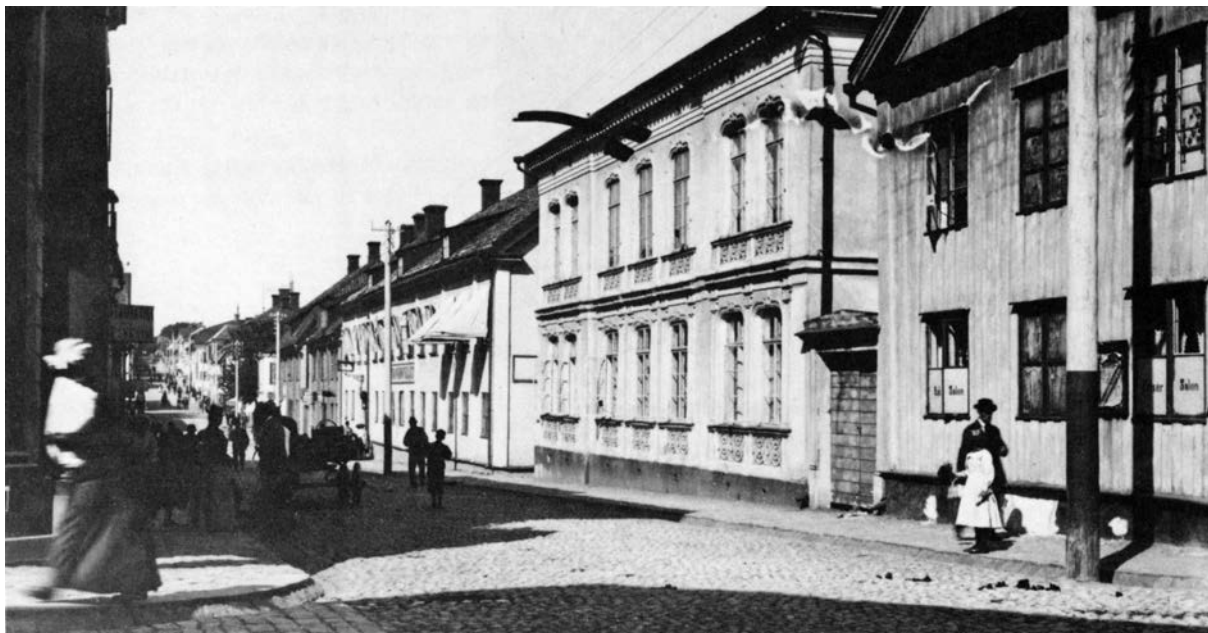
Storgatan omkring 1910-talet. Husen närmast i bild ligger i kv. Smugglaren och har än idag en välbevarad äldre karaktär. Tredje huset från höger revs i början av 1990-talet och tomten används idag som parkeringsplats. Gatan är belagd med kul-lersten och gatsten. Under 1900-talet har gatornas beläggningar varierat. När Strandvägen anlades i början av 1910-talet fick den en körbana av packad makadam. Omkring 1920-talet började den huggna gatstenen bli vanlig. Det var först under efterkrigstiden som asfalten tog över som vanlig gatubeläggning.

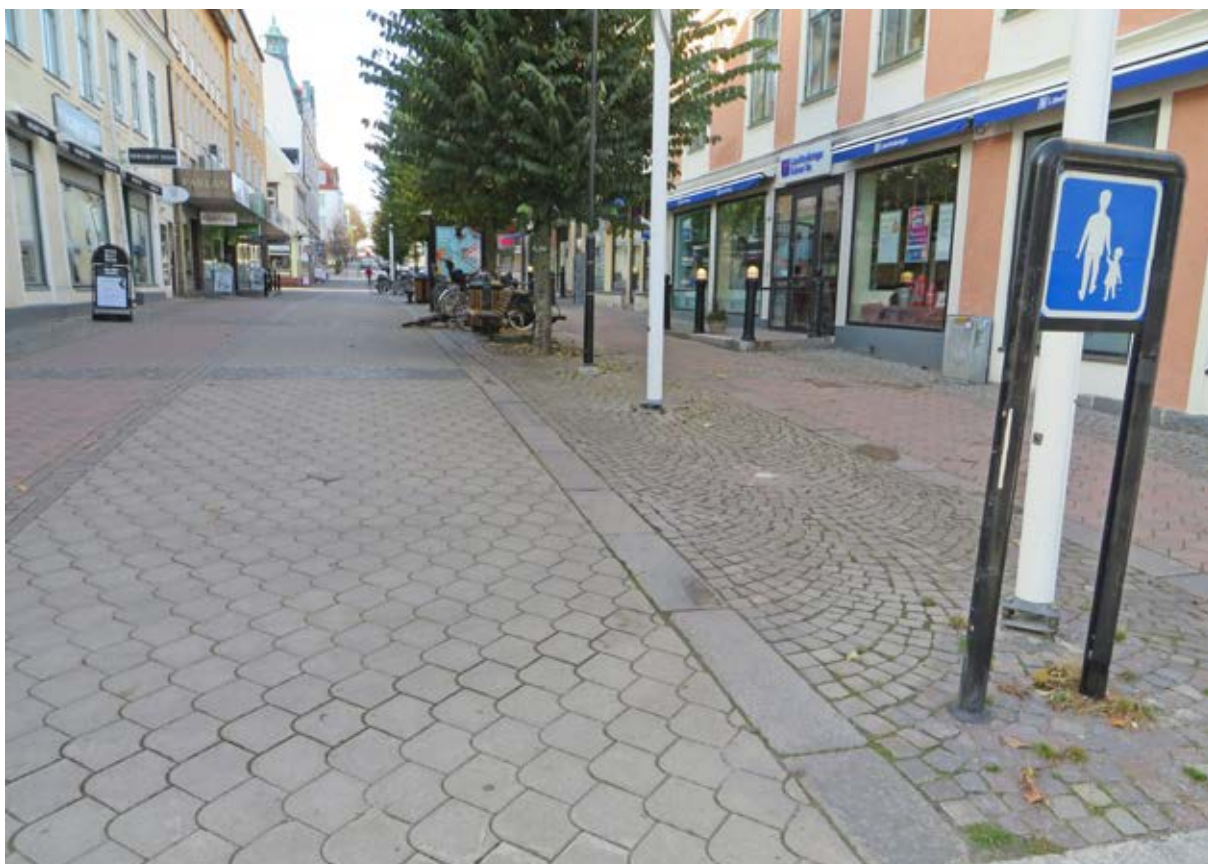
Inom området förekommer en mängd olika gatubeläggningar, vilka bidrar till att ge gatumiljöerna olika karaktärer. De partier av Storgatan, Torggatan och Bredgatan som utgör gånggator har flera olika mönsterlagda beläggningar bestående av olika material, färger och former.

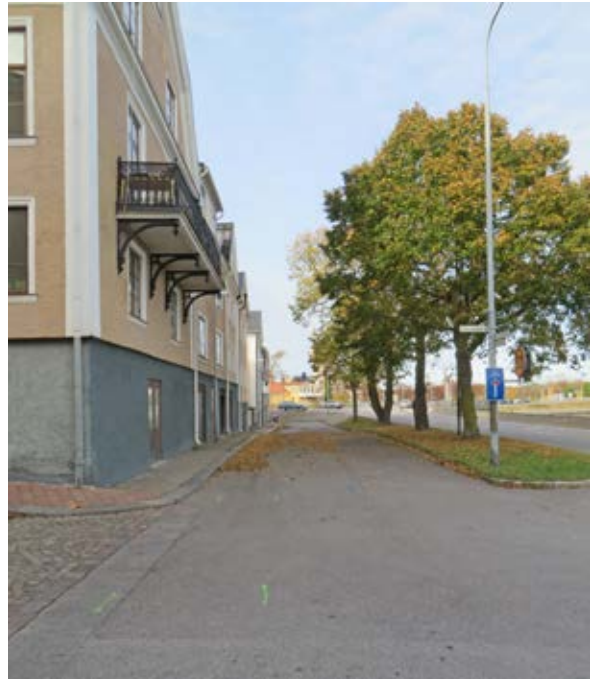
Varvsgatan har enligt äldre foton åtminstone sedan sent 1800-tal kantats av en enkelradig allé.

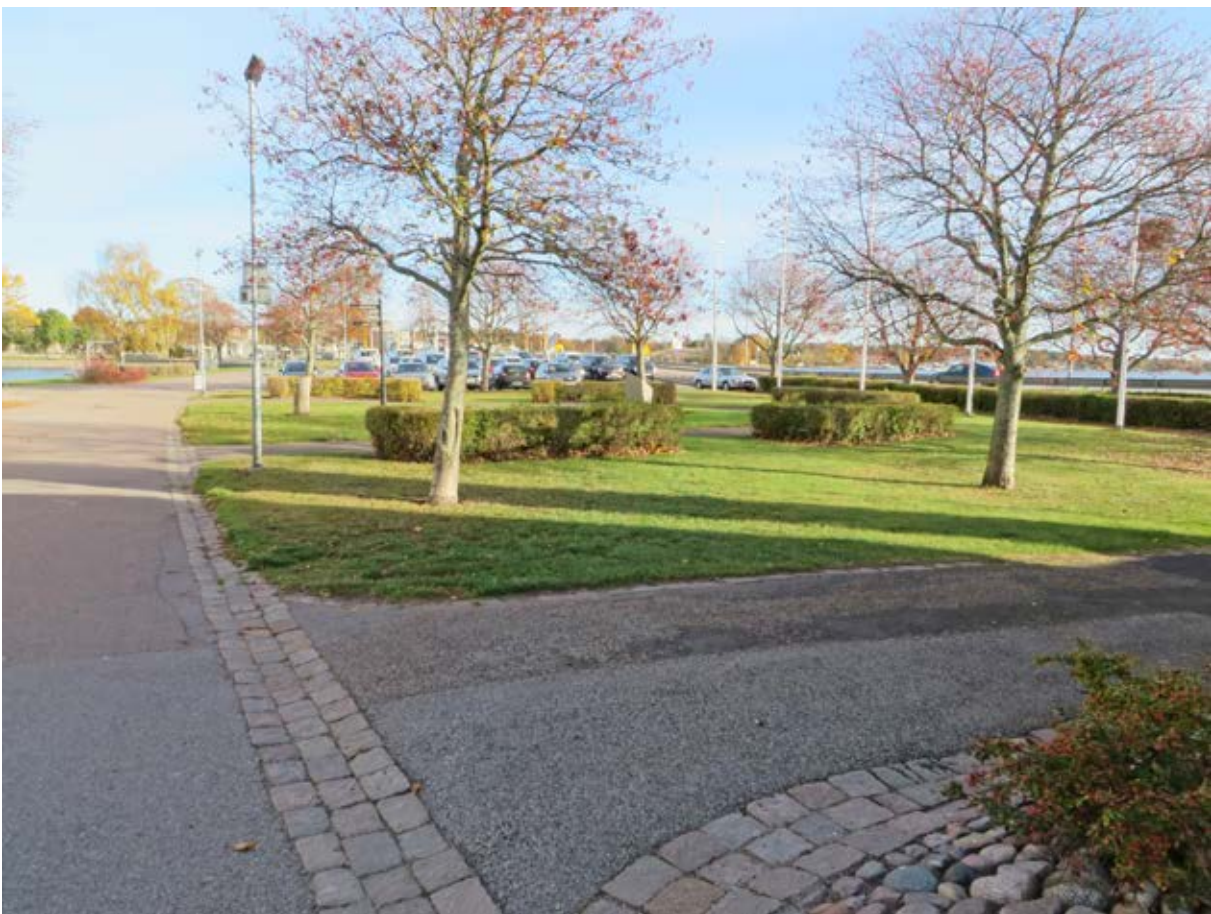
På platsen där det fram till sent 1970-tal låg industribyggnader finns i dag en parkering. Till höger skymtar Slottsholmsleden.

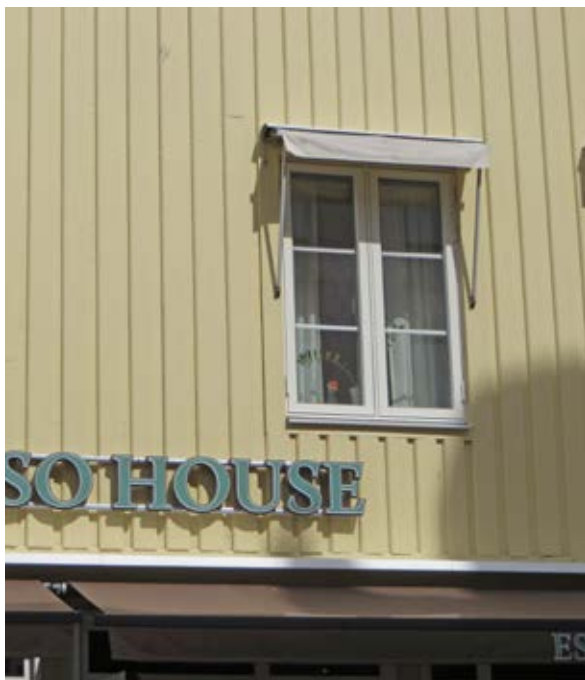
Fasaddetalj av huset på kv. Borgaren 4. Avsaknaden av fönsterfoder är en lokal byggnadstradition som levtt kvar på flera av stadens trähus.

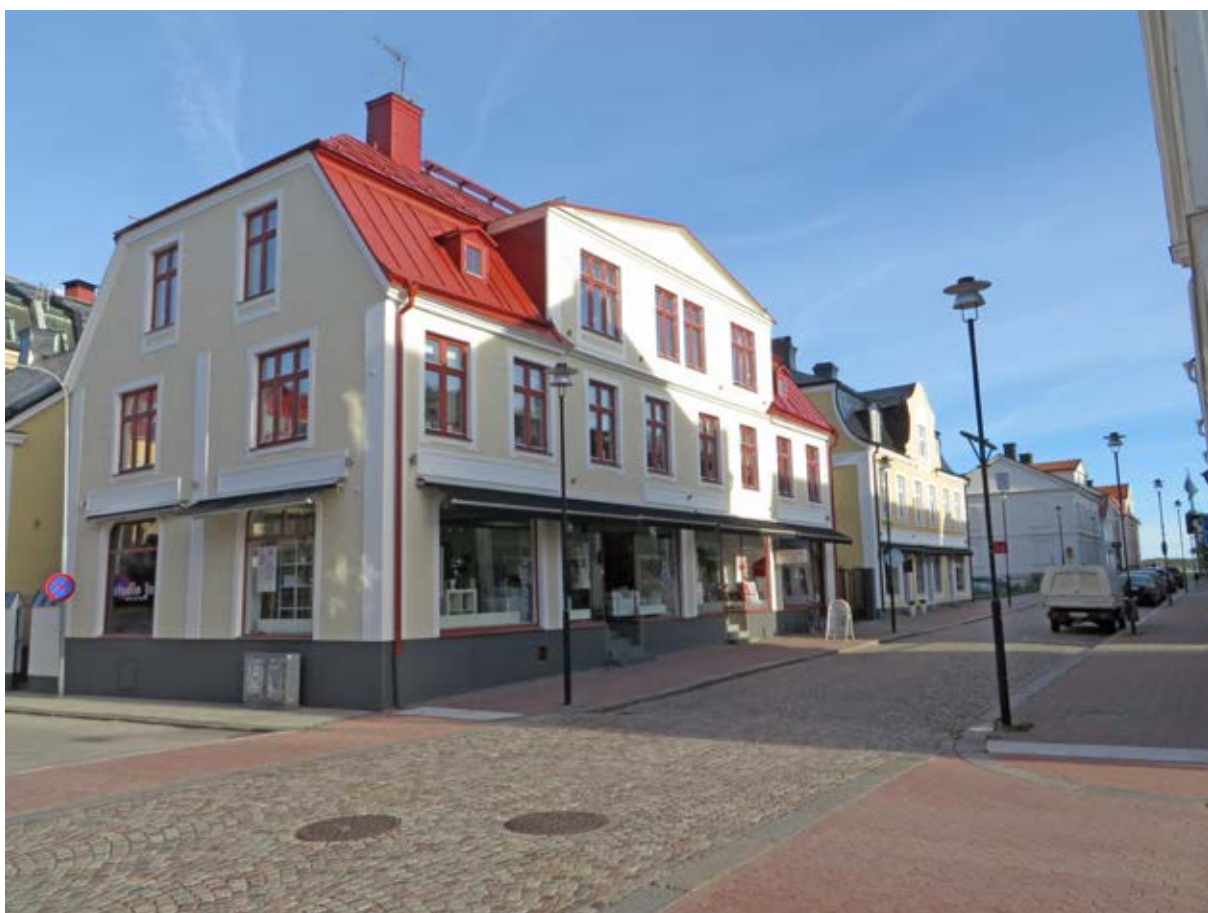
De två husen vid Storgatan i kv. Brukspatronen är exempel på byggnader som uppfördes under 1700-talet, men som under tidigt 1900-tal försågs med frontespiser och putsfasad.

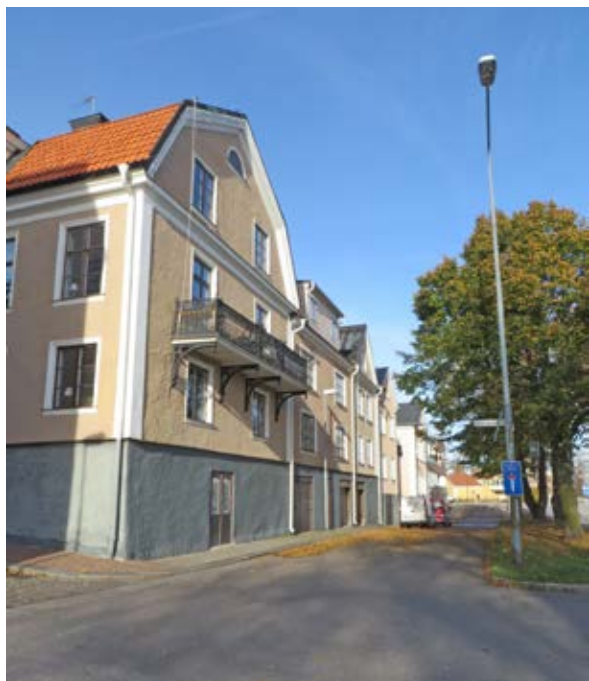
I kv. Ridarhuset finns två större stadsgårdar som i senare tid blivit kringbyggda. Fastigheterna har en bevarad högre ståndsprägel och utgör viktiga fondhus mot Skeppsbrogården.

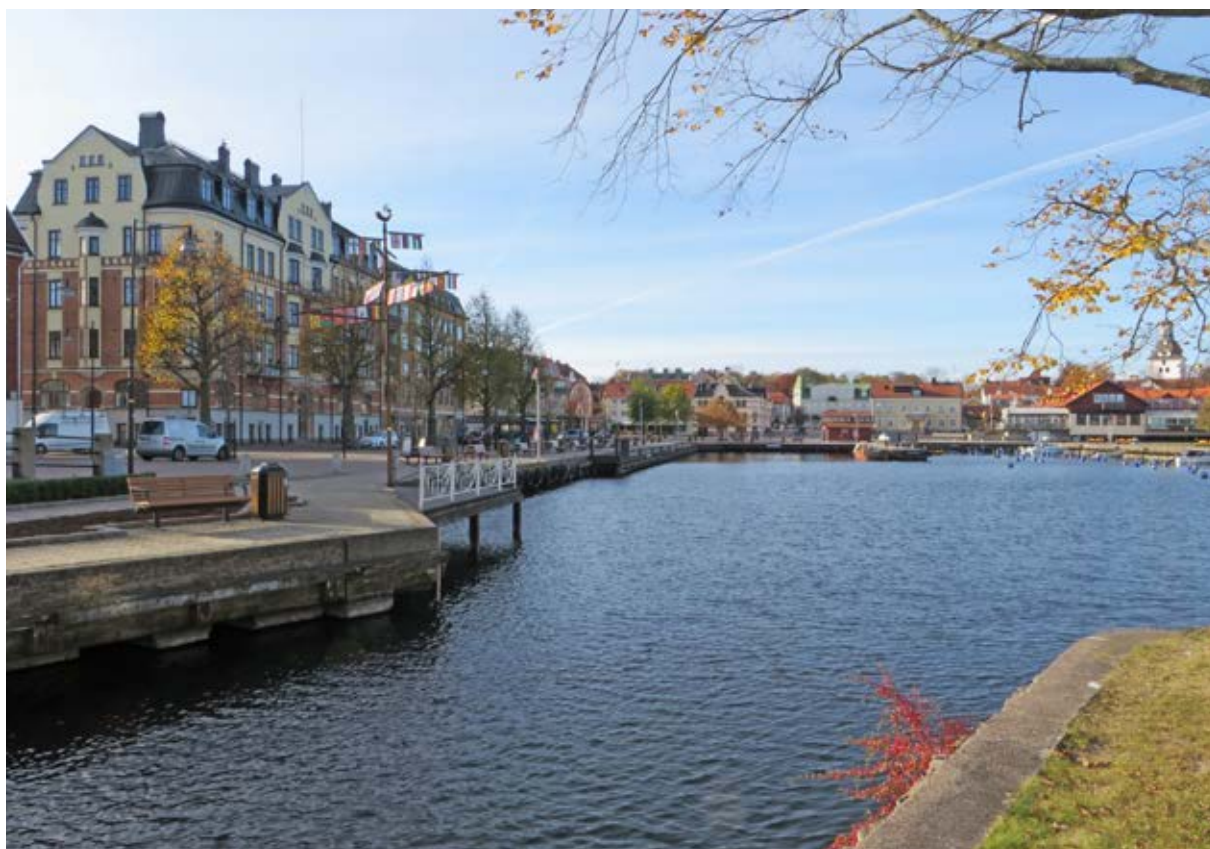
Utblick från Lilla Strömmen mot Fiskaretorget. Strandvägen, kajkanten och Häggbladska huset som kantar gatan berättar om det tidiga 1900-talets stadsomvandling och strävan att ge de mindre städerna ett mer storstadsmässigt utseende. De byggnader som uppfördes under denna tid en iögonfallande utformning enligt tidens rådande stilideal.

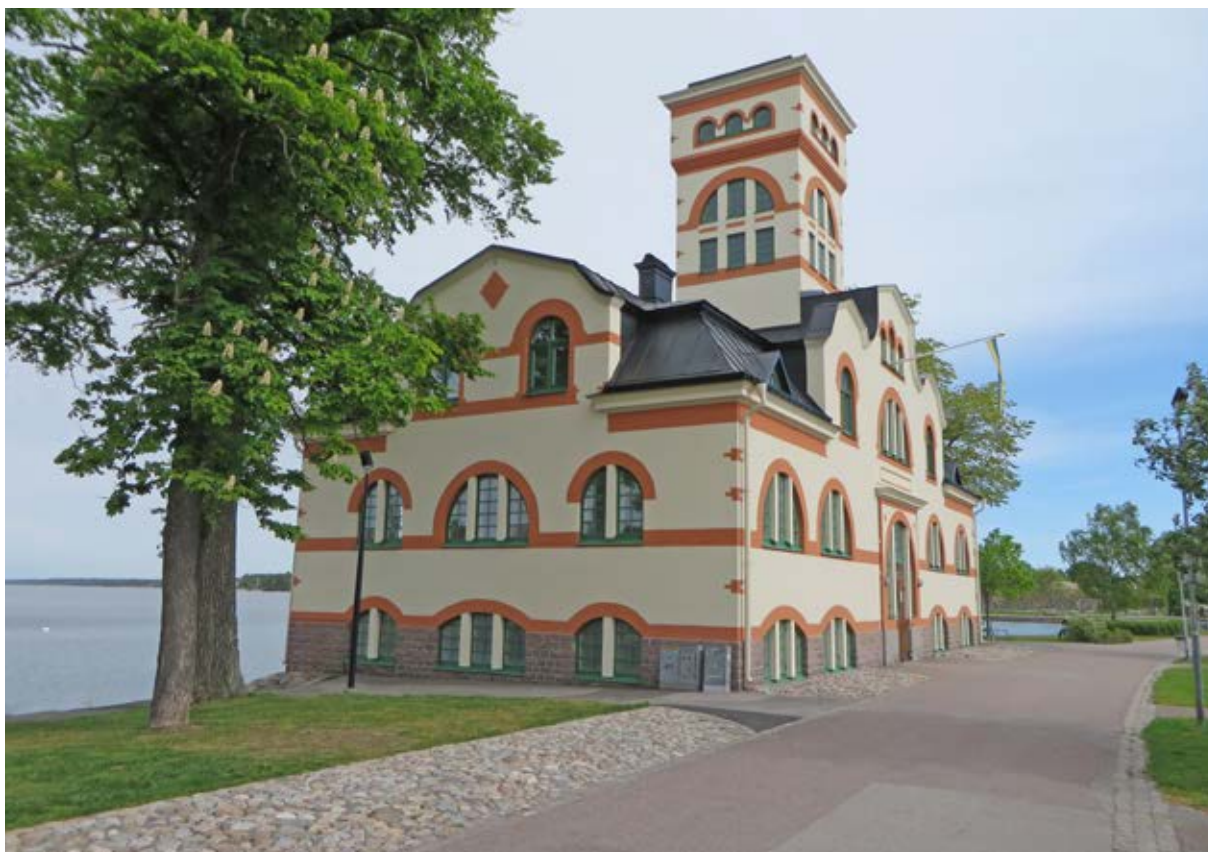
Varmbadhuset på Strömsholmen och den närliggande Saluhallen vid Fiskaretorget är utförda i samma stil och ritade av den lokale arkitekten Fredrik Anderberg. De två, ursprungligen offentliga, byggnaderna utgör idag märkesbyggnader i området.

F.d. saluhall. Uppförd i sten 1911. Ritad av den lokale arkitekten Fredrik Anderberg. Jugendstil med putsad fasad och ornamentik i tegel. Invändigt helt ombyggt 1956 till butiker, arkitekt Klas Grebius. Taket sänktes i samband med ombyggnaden. Märkesbyggnad med påfallande utformning. Exteriört välbevarad karaktär.
