# Fiskaretorget och Grönsakstorget med omgivande kvarter

Kulturhistorisk utredning för  
detaljplanetapp I i Västerviks centrum  
Västerviks stad och kommun, Kalmar län, Småland

**KALMAR LÄNS MUSEUM**  
Byggnadsantikvarisk rapport november 2015

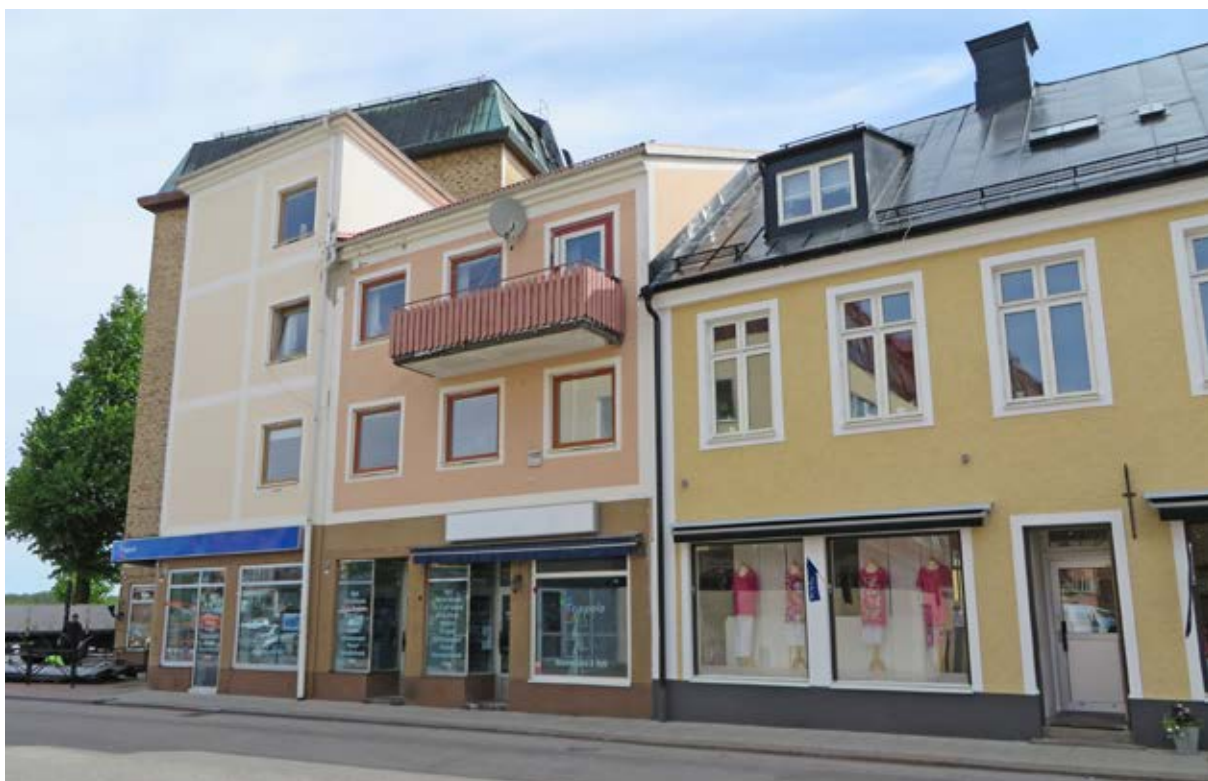
Flerfamiljshus i kv. Brukspatronen ritad av arkitekt Johan Lunde med i huvudsak välbevarad 1950-tals karaktär. Byggnadskropparnas volymer är tydligt anpassade till den intilliggande bebyggelsen utmed Strandvägen och Brunnsgatan.

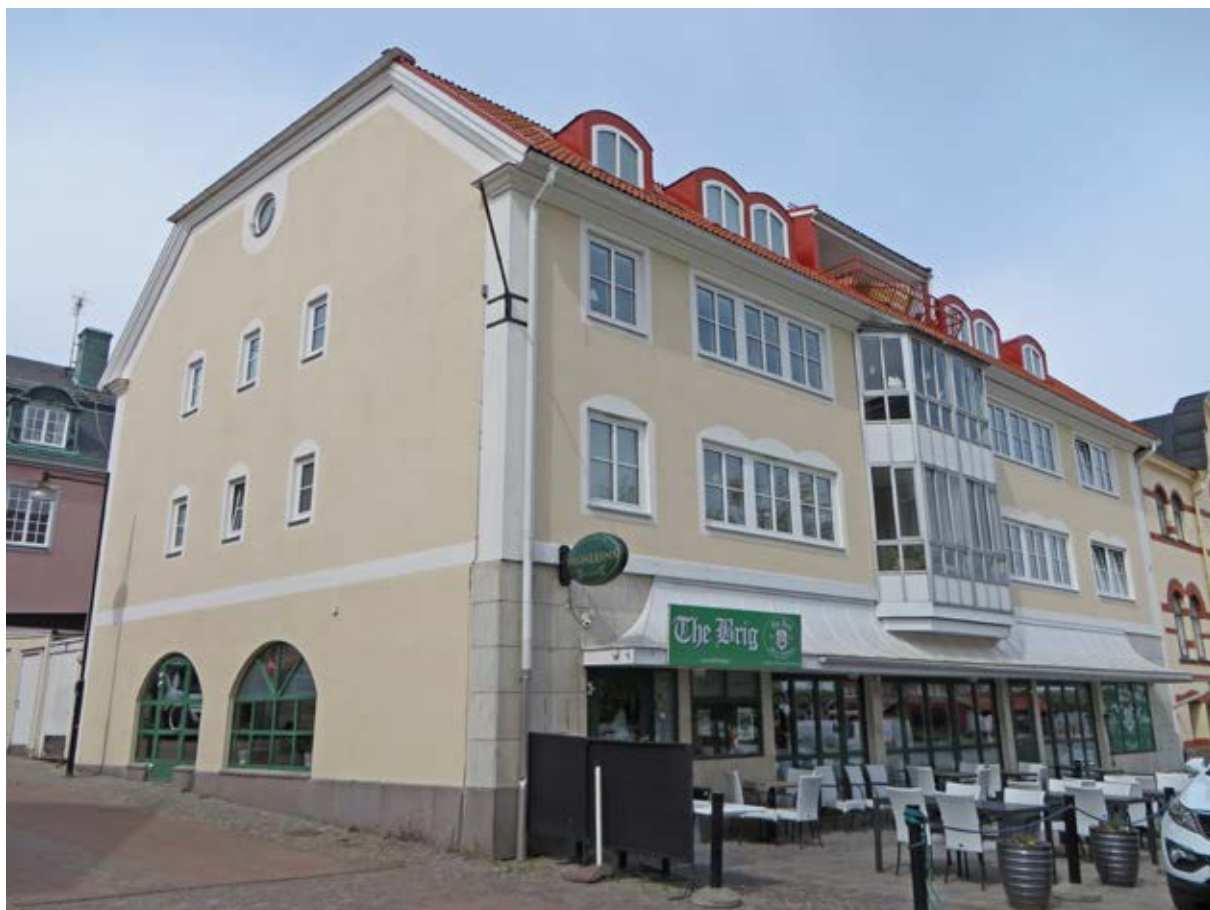
Den senast uppförda byggnaden i anslutning till torgytan är affärs- och bostadshuset i kv. Fläsklösa som uppfördes 1990. På platsen låg tidigare en kioskbyggnad. Husets putsade fasad, de spröjsade fönstren och det brutna taket är ett försök till anpassning till den befintliga 1910-1920-talsbebyggelsen i kvarteret.

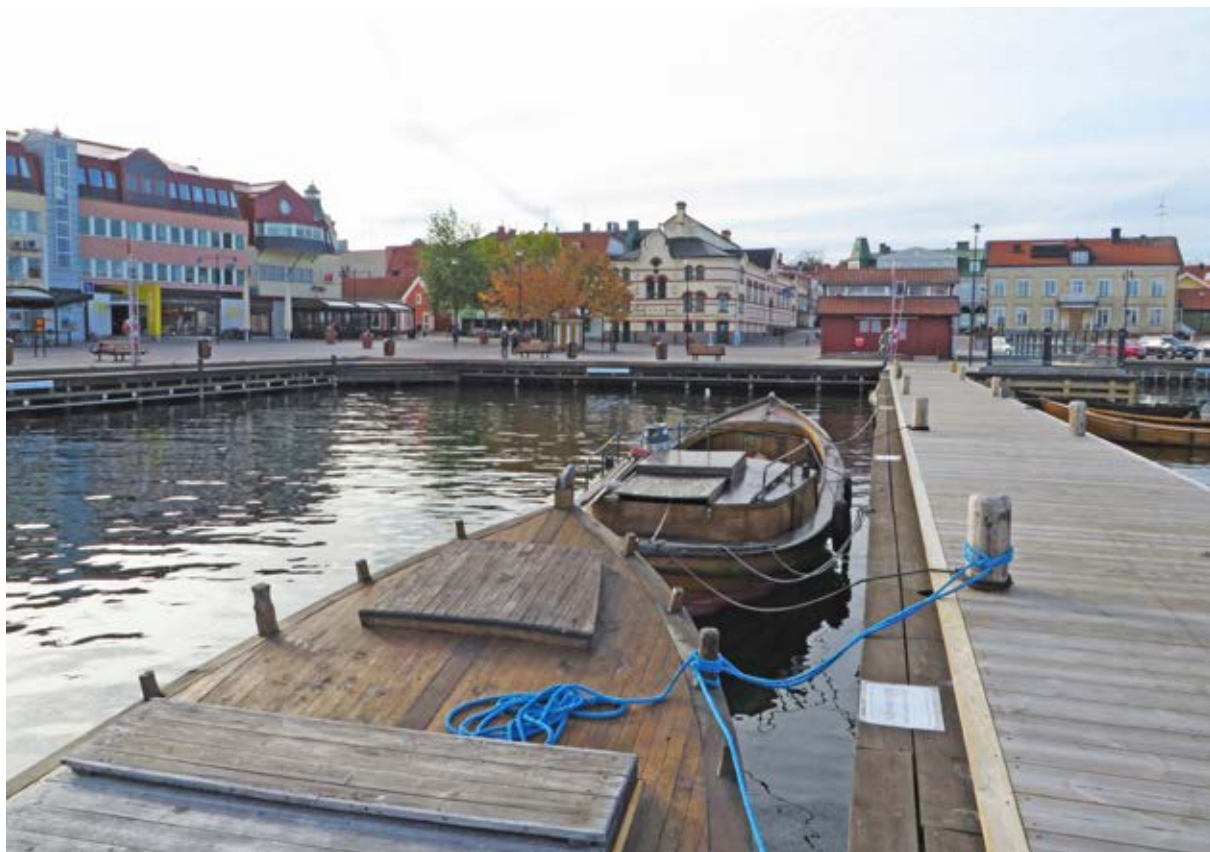
Stensatta strandskoningar och kajer av trä ger stadsrummet en historisk förankring.

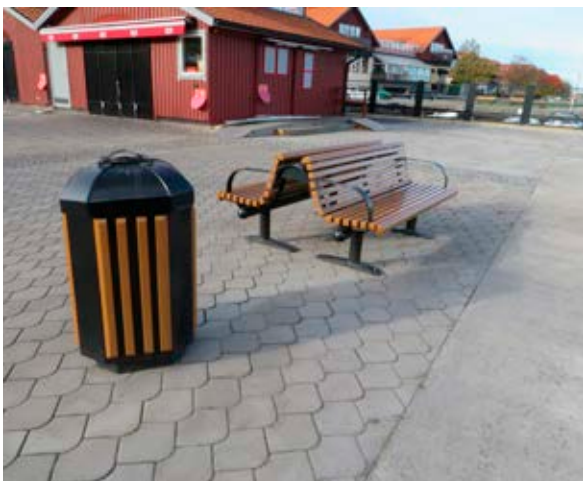
Samtliga parkbänkar och soptunnor inom området har ett enhetligt utseende och finns utplacerade längs gångstråken i området, med en stark koncentration kring Strandvägen, Fiskaretorget – Grönsakstorget och Storgatan. Bänkarna och soptunnorna är genom sitt stora antal och relativt klumpiga utförande iögonfallande, men det enhetliga utförandet och placeringarnas regelbundenhet inger ett lugn åt miljön.

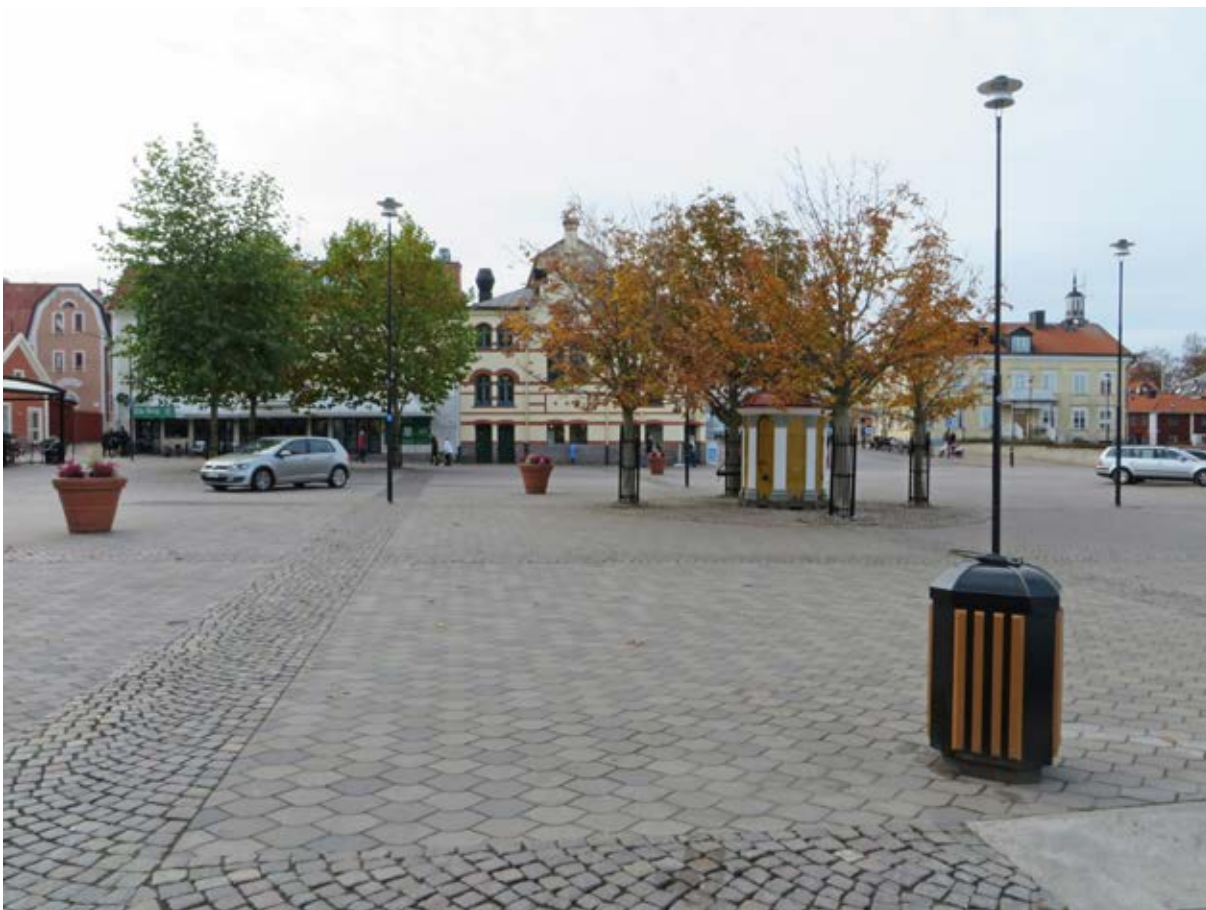
De mönsterlagda beläggningarna på torgytorna vid Fiskaretorget – Grönsakstorget har gett ett svårförståeligt torglandskap för såväl gående, cyklister som bilister. Istället för att vara ett inbjudande torg med fria rörelsemönster, blir det ett för alla svårförståelig yta man som gående helst undviker att beträda. Sträva efter större enhetlighet i beläggningarna och tydligare strukturer.

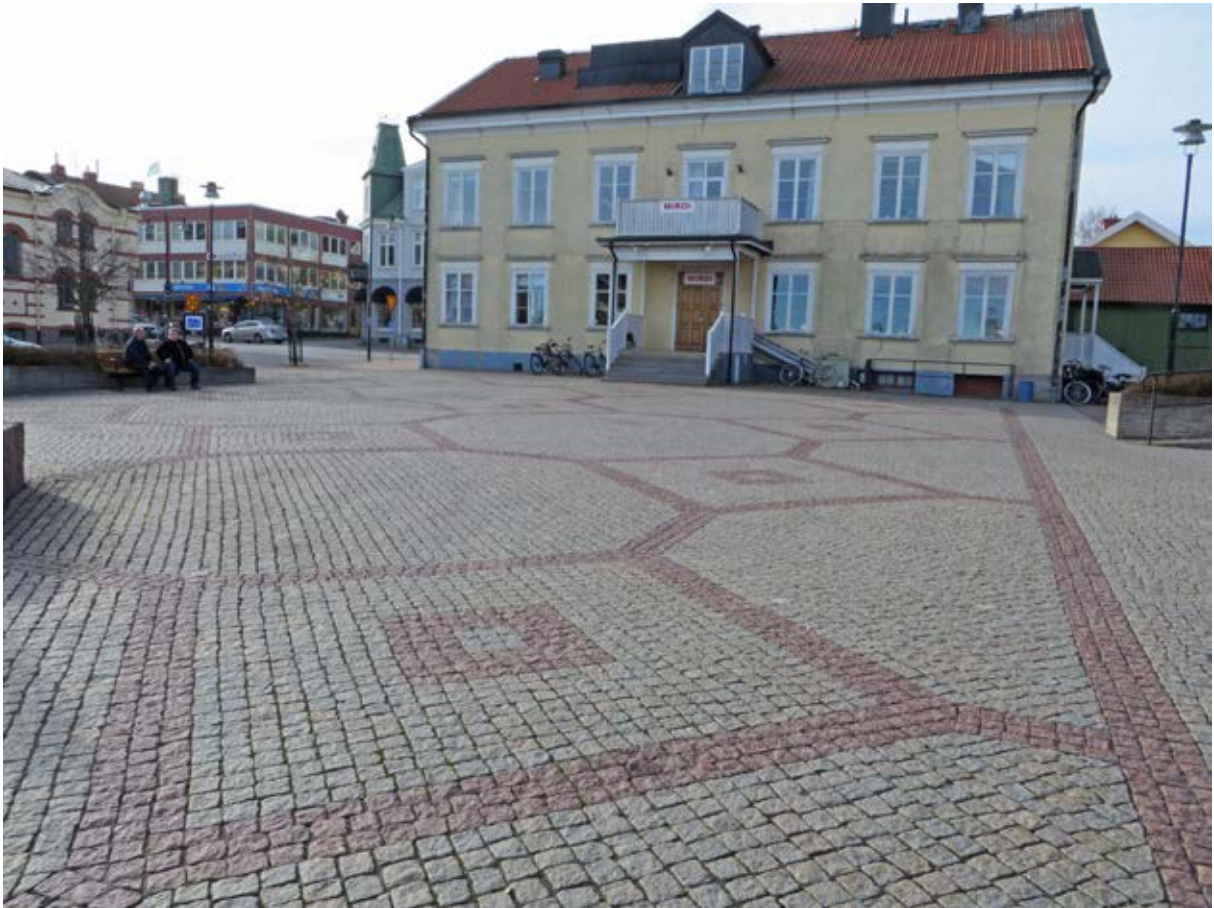
Grönsakstorget är en förhållandevis ny torgyta, skapad på 1970-talet då den befintliga magasinsbebyggelsen revs.

- Det finns planer på att ta bort de betongkar som omger Grönsakstorget. Den föreslagna åtgärden möter inga hinder ur kulturhistorisk synpunkt. Grönsakstorget skapades i samband med 1970-1980-talets omdaning i området då de byggnader, framförallt magasinsbyggnader, som låg på platsen revs. För att jämna ut plat-

sens topografiska nivåskillnader och ansluta till den nya byggnaden i kv. Abborren, försågs den nyskapade torgytan med trappor, betongkanter och betongkar för planteringar. Betongkanterna förtar till viss del visuella samband i området, exempelvis från Hospitalgatan ner mot vattnet.

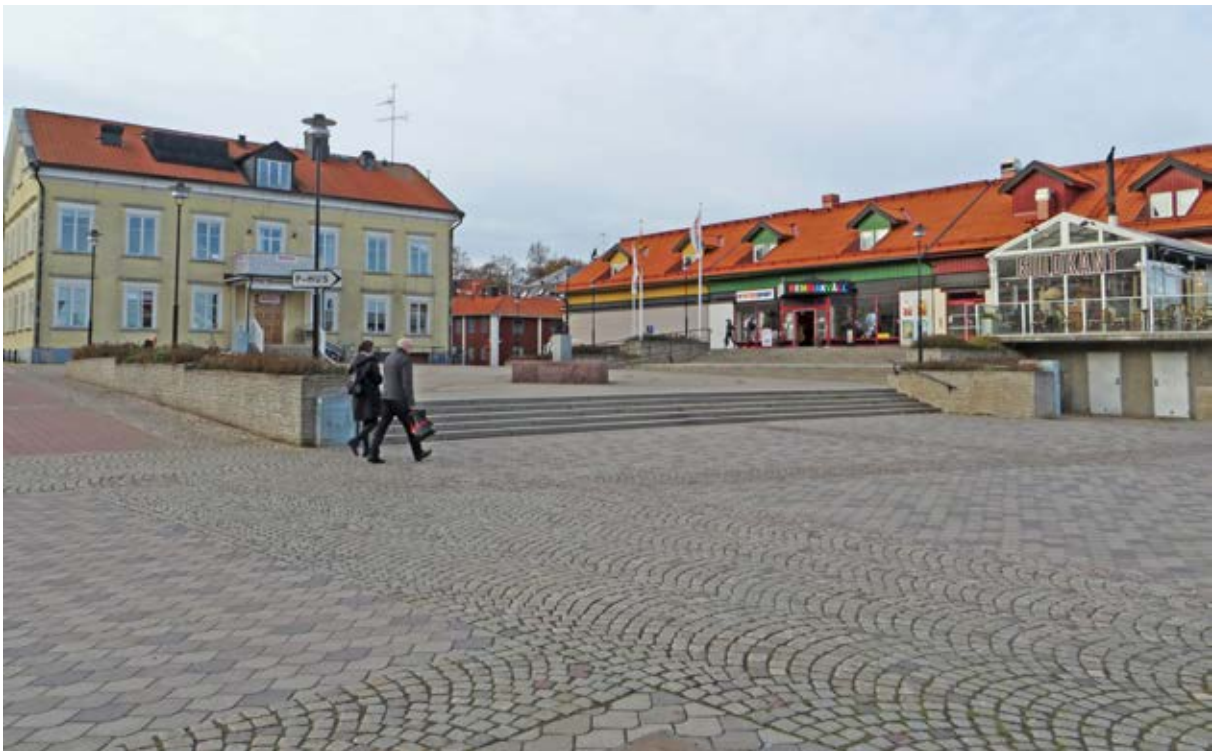
För att jämna ut nivåskillnaderna omges Grönsakstorget av betongkanter, trappor och betongkar.

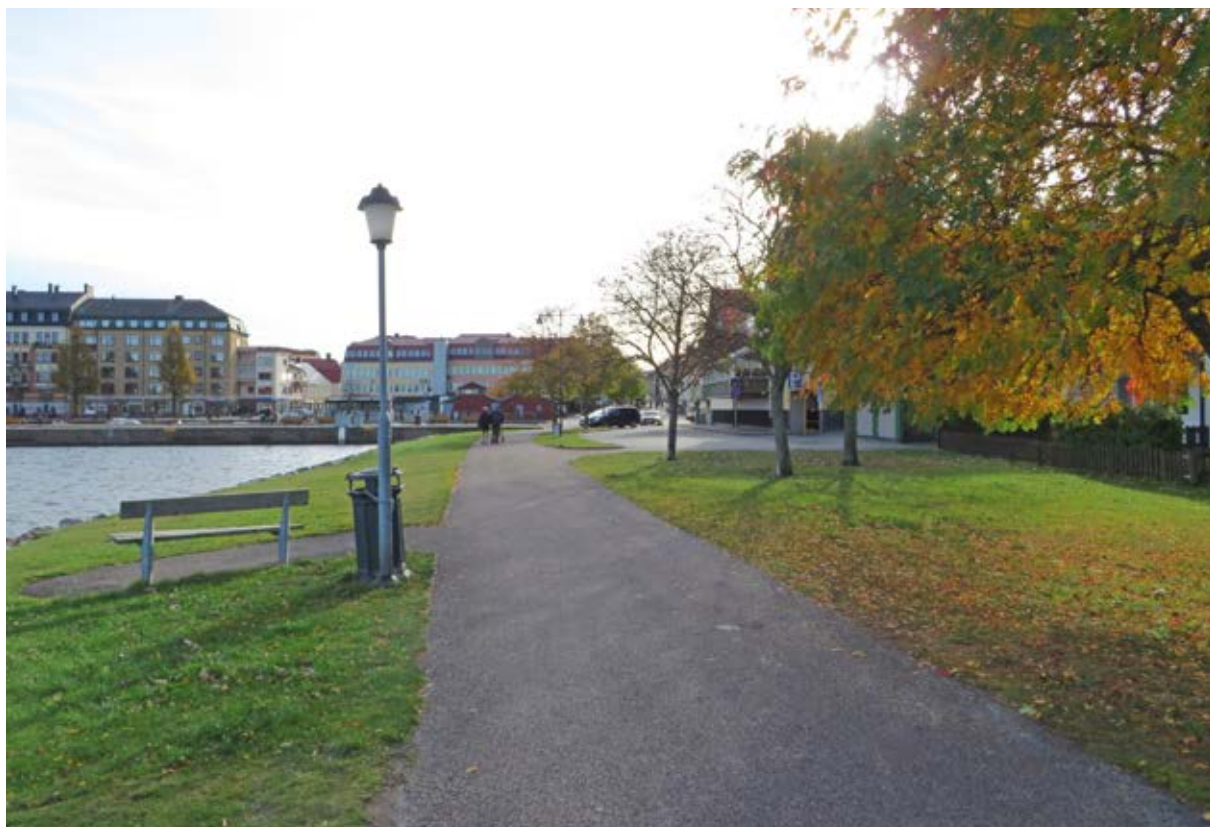
Utfyllnaden utanför kv. Abborren utfördes på 1970-talet för en planerad strandväg.

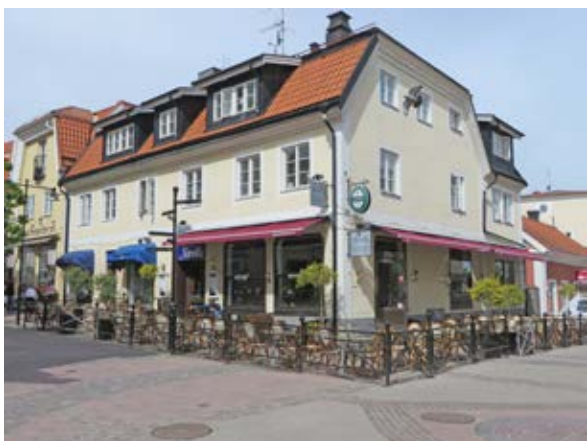
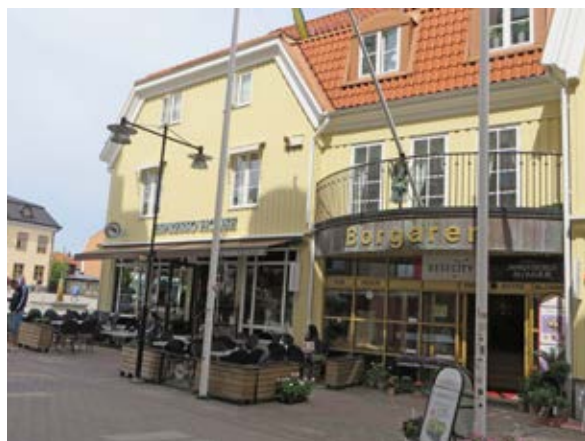
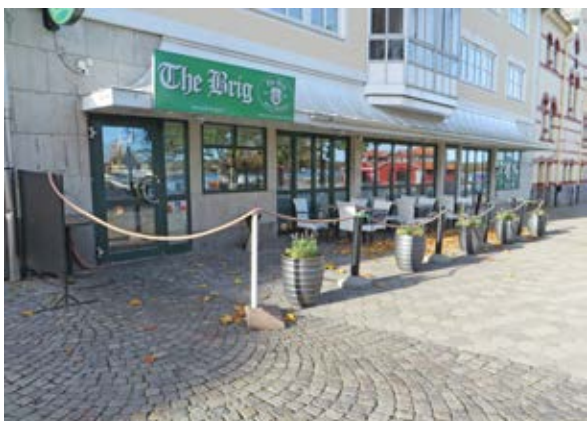
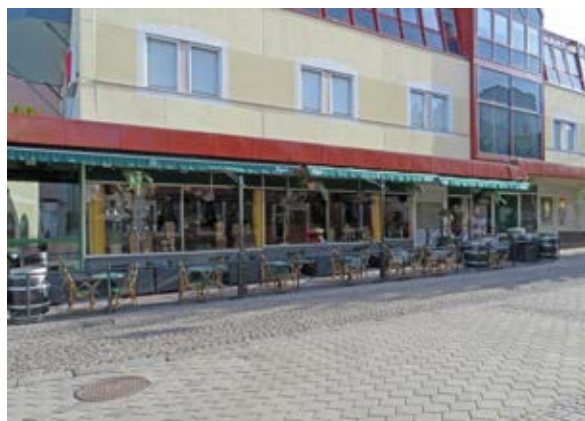
Exempel på uteserveringar av enklare karaktär vid Storgatan. Denna typ av uteserveringar stör föga i gatumiljön.

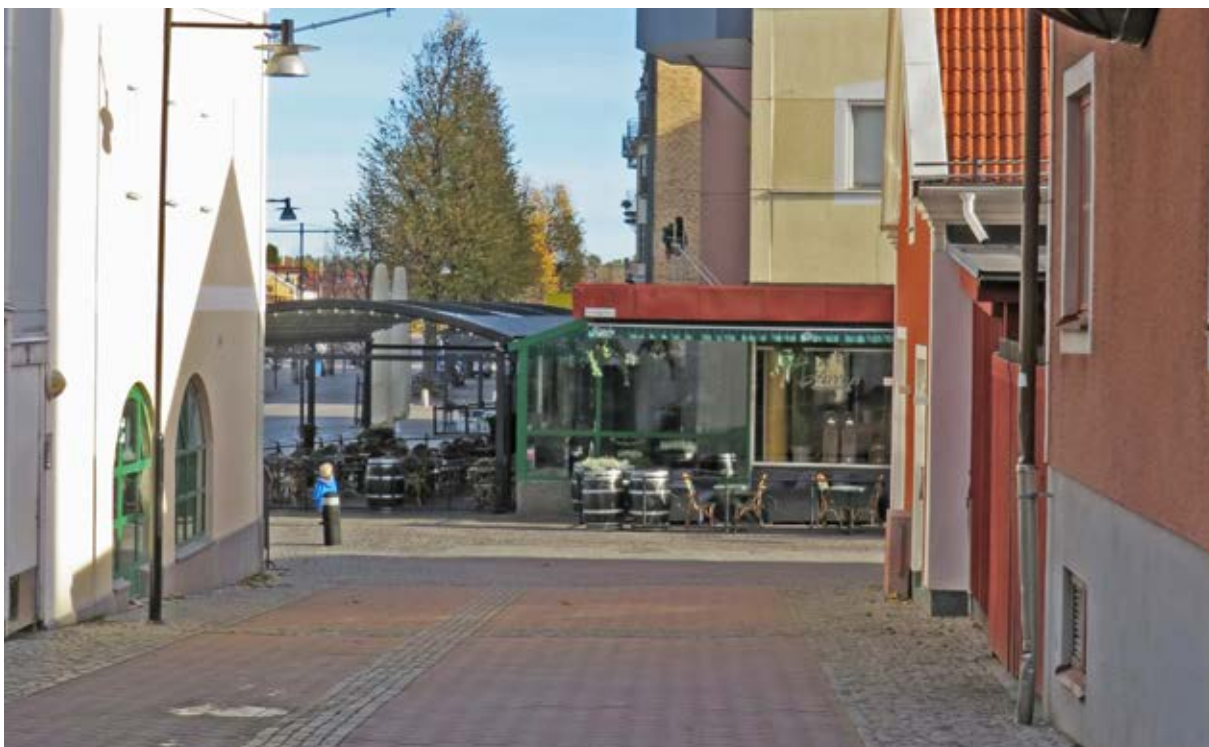
Torggatan sedd från Stora torget ner mot Strandvägen. Uteserveringarna i kv. Adam är försedda med staket och klumpiga, välvda takkonstruktioner, vilka har medfört att Torggatans tidigare visuella samband mellan Stora torget och Strandvägen/Gamlebyviken förtagits.

Det förekommer även uteserveringar av mer permanent karaktär i området. Dessa är försedda med fasta takkonstruktioner och täckta staket eller väggar. Dessa utgör ett betydligt mer markant inslag i stadsmiljön, inte alltid positivt. För att bevara områdets kulturhistoriska värden är det viktigt att så långt som möjligt bevara gatornas befintliga siktlinjer ner mot Gamlebyviken respektive Skeppsbrofjärden. Stadens visuella kontakt med vattnet framhålls som värdefullt i riksintressebeskrivningen. Några av dessa siktlinjer har, som tidigare berörts, förtagits och försvunnit genom utjämning/höjning av marknivån i kv. Abborren och på Grönsakstorget, men även genom uteserveringar av mer permanent karaktär i kv. Adam. Det är således viktigt att byggnader och uteserveringar av mer permanent karaktär placeras så att dessa siktlinjer består och att de inte förläggs i gatornas förlängningar.

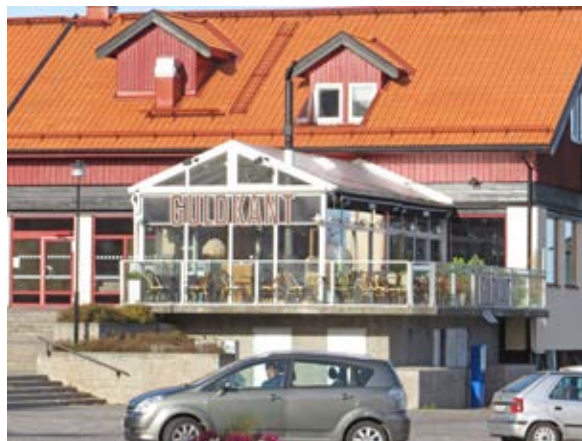
En tillbyggnad av Restaurang Guldkants inglasade servering bör kunna ske ur antikvarisk synpunkt.

- Restaurang Guldkant vill göra sin "glasbyggnad" permanent och även bygga ut glasbyggnaden en till två meter mot vattnet, där det idag är uteservering. Byggnaden bör kunna byggas ut utan att platsens kulturhistoriska värden påverkas. Utformningen är dock givetvis viktig i ett så synligt läge.

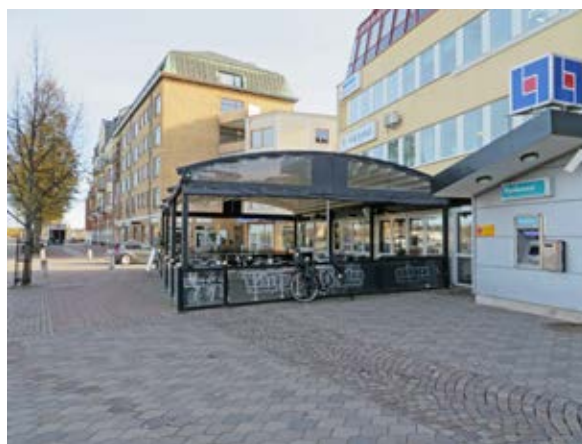
Mer eller mindre permanenta uteserveringar kan genom sitt läge bli mycket iögonfallande och bryta siktlinjer. De välvda taken och plastvepor utgör främmande inslag i stadsmiljön.

- Kommunen försöker hitta bestämmelser till detaljplanen så att krögarna ska kunna ha sina takställningar för serveringar uppe året runt, d.v.s. få bygglov för dem. För att få denna typ av mer fasta uteserveringar att passa in i stadsmiljön är utformningsfrågan viktig. Takkonstruktionerna bör utföras så smäckert som möjligt i material och utförande som passar med byggnadens och stadsmiljöns karaktär.

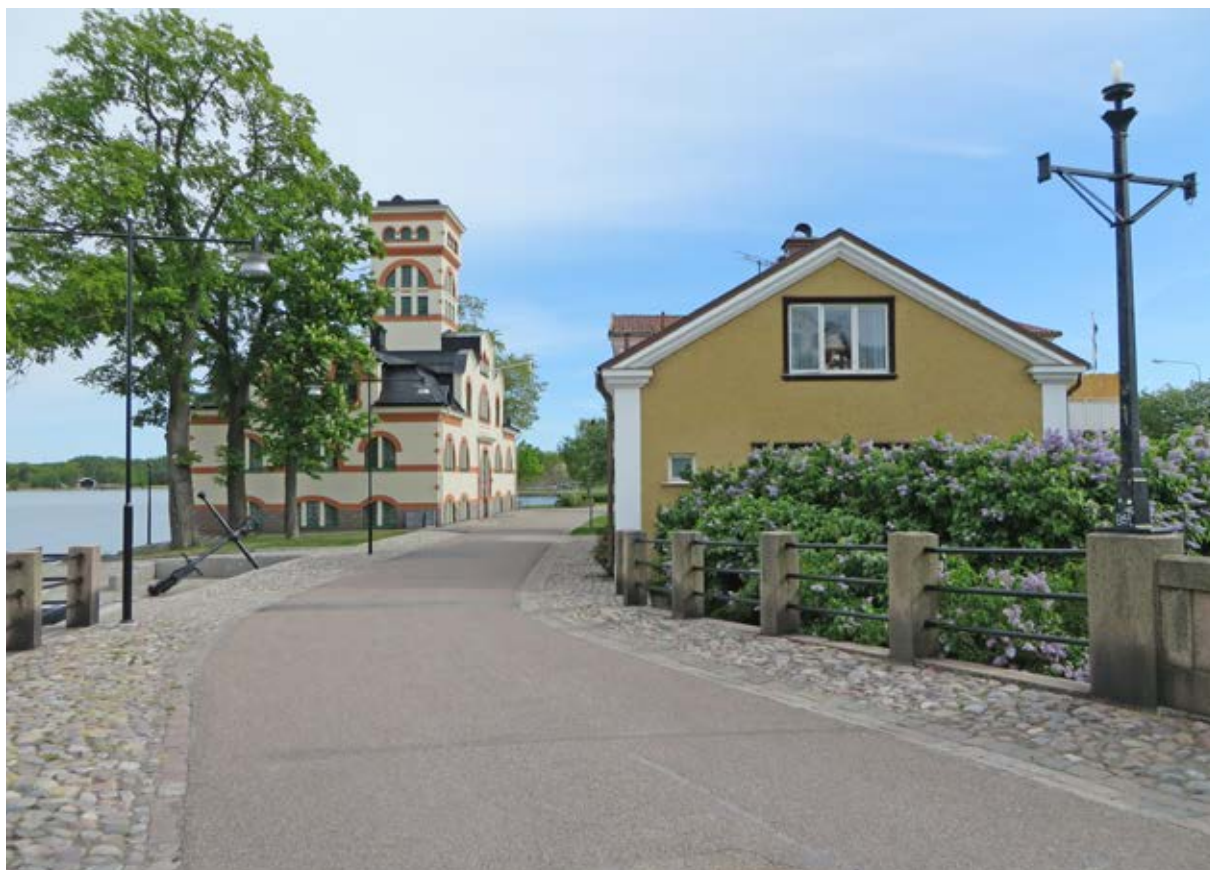
Varmbadhuset och bostadshuset utgör viktiga miljöskapande objekt på Strömsholmen.

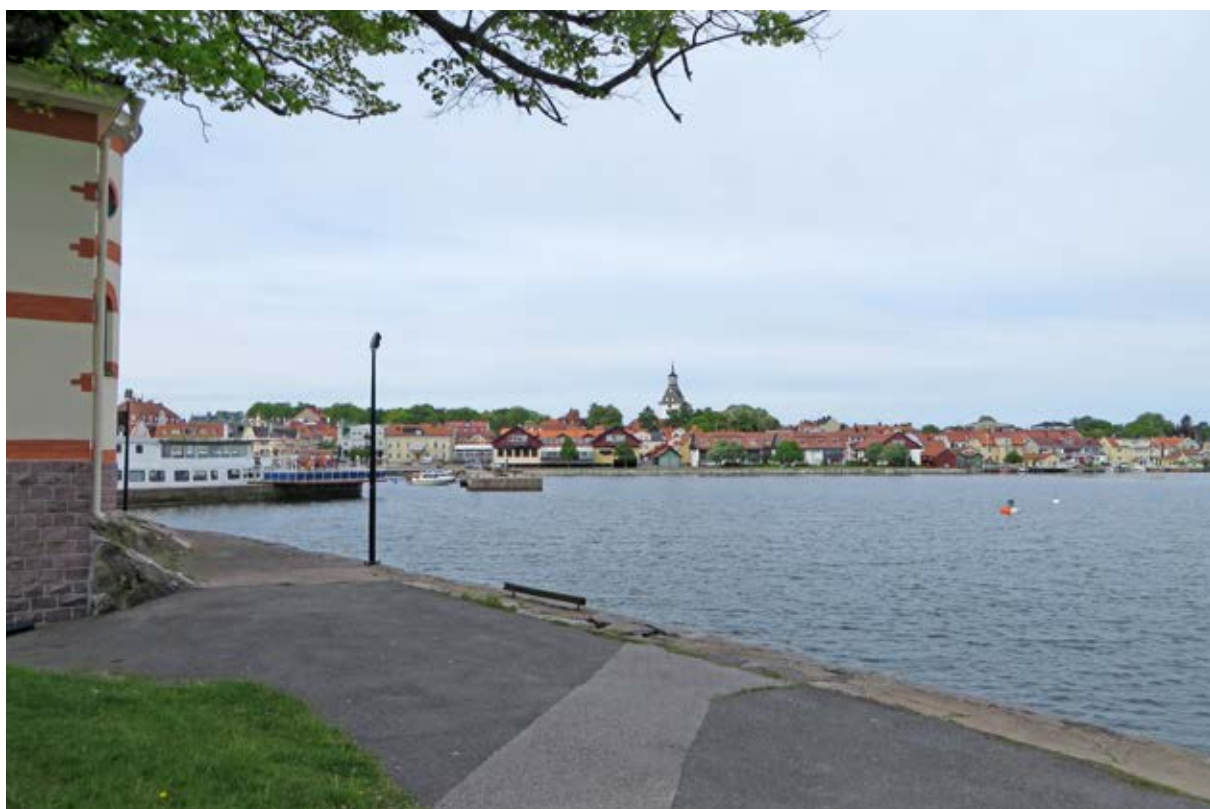
Läget intill holmens strand ger en tydlig koppling till vattnet.

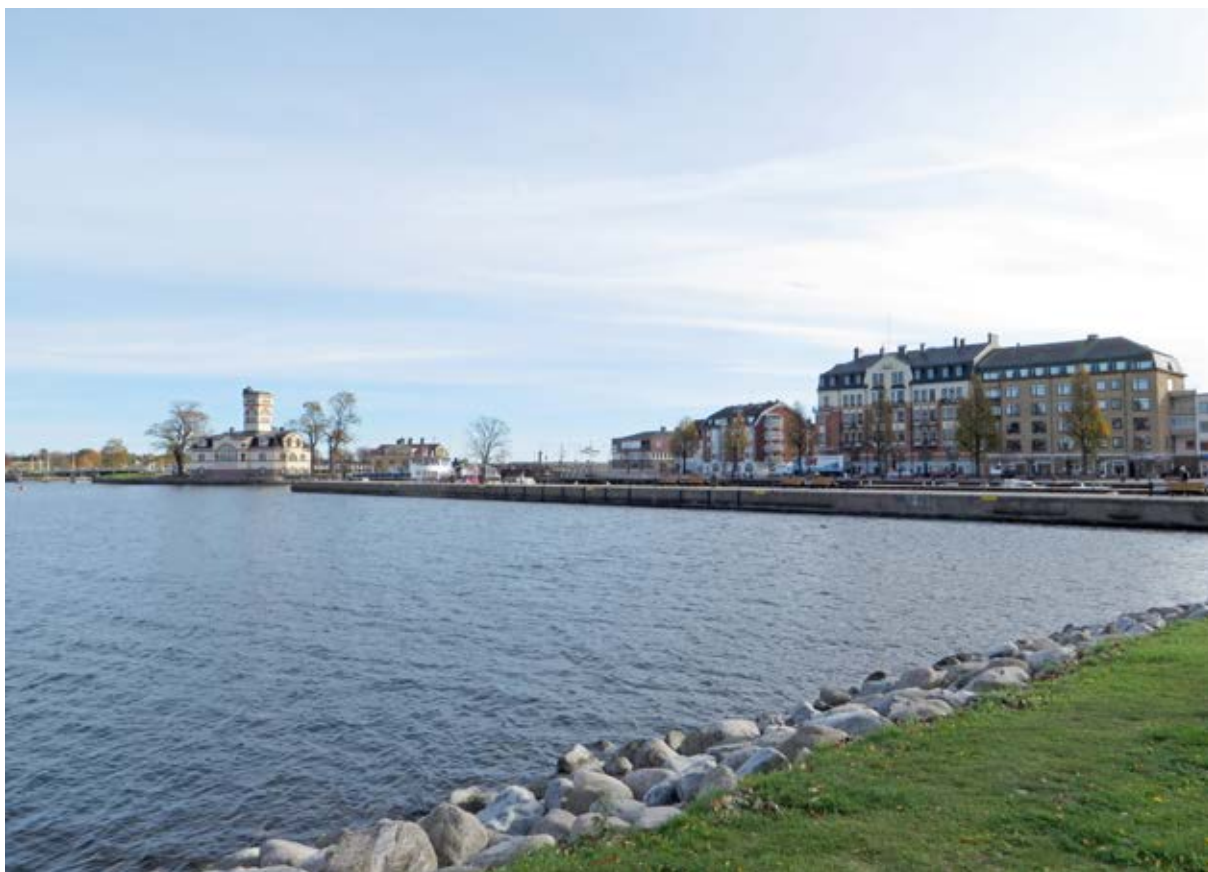
Varmbadhuset utgör en av stadens märkesbyggnader, synlig från stora delar av staden.

Varmbadhuset utgör en av stadens mest kända märkesbyggnader och ett landmärke för platsen. Den tidstypiskt utförda byggnaden med välbevarad exteriör har en stor betydelse för Strömsholmen och bidrar i stor utsträckning till platsens karaktär. Varmbadhuset är med sin karaktäristiska siluett också en visuellt värdefull byggnad, synlig från stora delar av staden. Byggnadens miljöskapande värde är således kopplat såväl till Strömsholmen som till staden som helhet. Byggnaden berättar om den expansiva period i stadens historia som inföll

kring sekelskiftet 1900. Dess historiskt offentliga funktion gör den också angelägen för alla. Varmbadhuset, liksom bostadsbyggnaden, bör förses med skydds- och varsamhetsbestämmelser i detaljplanen. Det är viktigt att varmbadhuset får ha kvar en offentlig funktion.

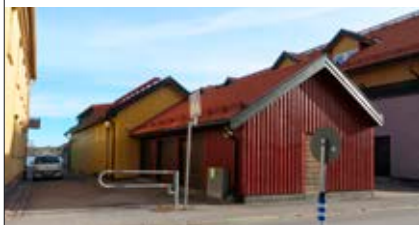
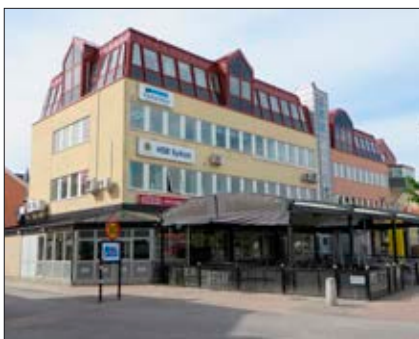
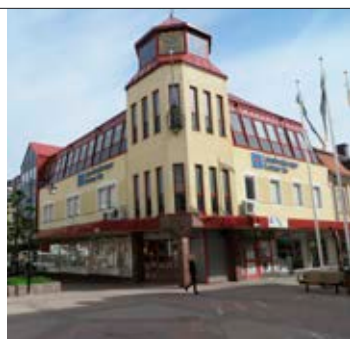
**Begränsat värde**  
**Adam 5, gatuhus vid Strandvägen 1 - Bredgatan 3 och 5**

Affärs- och kontorshus. Tre byggnadsvolymer uppförda omkring 1964 i två-tre våningar. Putsade fasader och plåtinklädd takvåning. Ombyggda och påbyggda med en takvåning 1993. Ersatte äldre bostadsbebyggelse, magasin och uthuslängor.

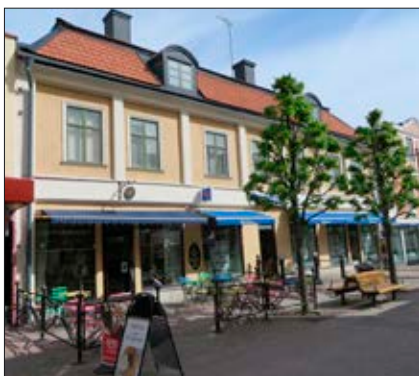
● **Särskilt värdefull byggnad**  
**Adam 6, gatuhus vid Storgatan 12**

Affärs- och bostadshus. Den Wimmerströmska fastigheten består av tre byggnader av olika karaktär. Tvåvånings trähus med reveterade fasader, troligen uppfört på 1790-talet. Huset har en sexdelad plan och ett halvcylindriskt trapphus mot gården. Till trapphuset en fritrappa och gustaviansk dörr. Den nuvarande strama empirekaraktären fick byggnaden vid en ombyggnad och revetering vid mitten av 1800-talet. Höga äkthetsvärden. Fin putsarkitektur.

- Äkthetsvärde
- Konstnärligt värde
- Miljöskapande värde

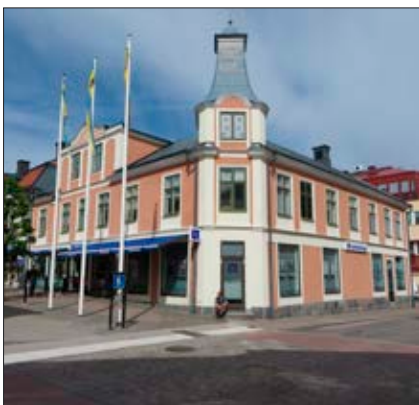
● **Särskilt värdefull byggnad**  
**Adam 6, gatuhus mot Storgatan 10 - Brunngatan**

Affärs- och bostadshus. Den Wimmerströmska fastigheten består av tre byggnader av olika karaktär. Reveterat hörnhus i två våningar, uppfört i två etapper. Byggnaden mot Brunngatan är uppförd 1896 efter ritningar av Hans Anderberg. År 1905 byggdes huset till mot Storgatan och tornet tillkom, arkitekt Fredrik Anderberg. Fasaden är spritputsad med slätputsade dekorativa element. Uttrycksfull byggnad. Bottenvåningen är delvis förvarsskad genom kraftig uppglasning.

- Äkthetsvärde
- Konstnärligt värde
- Miljöskapande värde

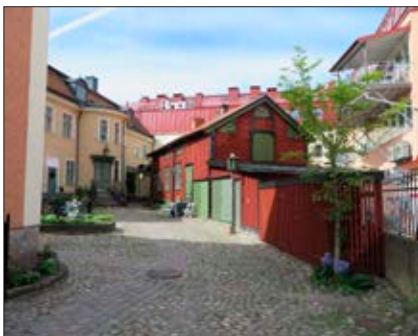
● **Särskilt värdefull byggnad**  
**Adam 6, gårdsbebyggelse**

Gårdshus. Den Wimmerströmska fastigheten består av tre byggnader av olika karaktär. Magasinsbyggnaden är troligen uppförd på 1790-talet. Byggnaden följer den äldre tomtgränsens sneda dragning mot vattenlinjen. Tidigare större, delvis rivet på 1950-talet. Höga äkthetsvärden.

- Äkthetsvärde
- Samhällshistoriskt värde
- Miljöskapande värde

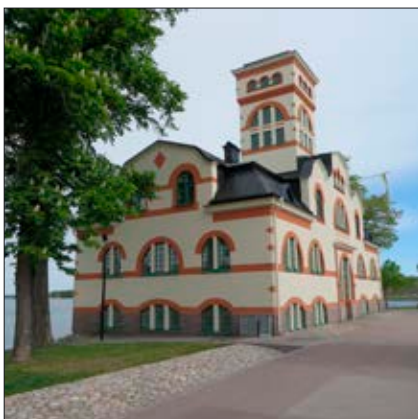
● **Särskilt värdefull byggnad**  
**Badhuset 2, Strömpromenaden 1**

F.d. varmbadhus uppfört 1909-10 efter ritningar av den lokale arkitekten Fredrik Anderberg. Tidstypisk byggnad i jugendstil med ljusst putsade fasader. Helt ombyggt 1981 till turistbyrå. Exteriört mycket välbevarat. Märkesbyggnad på Strömsholmen.

- Äkthetsvärde
- Konstnärligt värde
- Samhällshistoriskt värde
- Personhistoriskt värde
- Miljöskapande värde

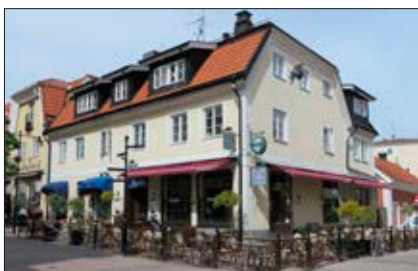
● **Värdefull byggnad**  
**Borgaren 1, gatuhus mot Storgatan 16**

Affärs- och bostadshus. Tvåvånings reveterat trähus, troligen 1700-tal. Tillbyggt mot Bredgatan 1885. Ombyggt 1922. Relativt enkel byggnad med utbytta dörrar och stora takkupor.

- Miljöskapande värde

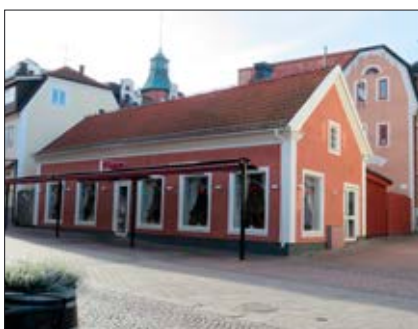
● **Särskilt värdefull byggnad**  
**Borgaren 1, Torggatan 3**

Affärshus. Envånings reveterat trähus. F.d. brygghus ombyggt till butik 1913. Om- och tillbyggt 1928, arkitekt Johan Lund. Klassicerande gavellister och äldre loftlucka mot gården. Som fondhus mot Gamlebyviken mycket viktig byggnad som representant för de många låga magasinshus som tidigare låg utefter stranden. Karaktärshus.

- Samhällshistoriskt värde
- Miljöskapande värde

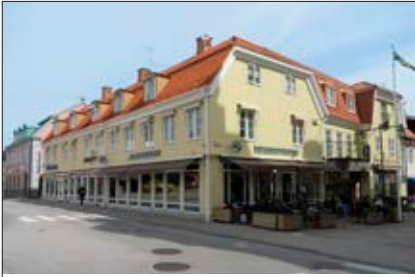
● **Värdefull byggnad**  
**Borgaren 4, gathus och gårdshus vid Hamngatan 35 och Torggatan 5**

Affärs- och bostadshus. Två tvåvånings panelade trähus mot Hamngatan och ett gårdshus av trä vid Storgatan, uppförda under 1700-talets senare hälft. Gårdshus i sten vid Torggatan, byggt 1906. Byggnaderna är ombyggda flera gånger, bla genomgripande 1935 av arkitekt E Sundahl och S Flök samt 1992 då gatuhuset och gårdshuset av sten byggdes samman. Gården är idag helt igenbyggd och byggnaderna är ihopbyggda till oigenkänlighet. Stommen har dock värden.

- Miljöskapande värde

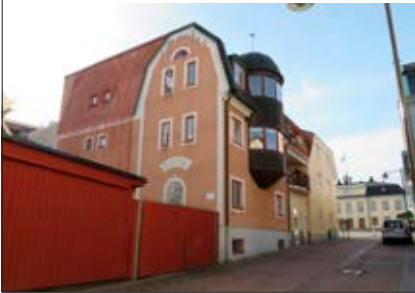
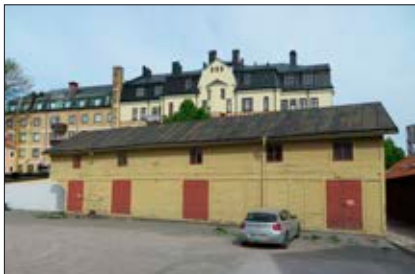
● **Särskilt värdefull byggnad**  
**Brukspatronen 1, gårdshus vid Storgatan 6**

Uthus på gården. Uthuslänga med liggande fasspontpanel, med dörrar på båda långsidorna. Uppförd 1910 efter ritningar av Carl Mellin. Byggnaden är i stort sett oförändrad sedan byggnadstiden. Viktig byggnad.

På fastigheten låg tidigare ett tvåvånings reveterat bostadshus mot Storgatan från mitten av 1800-talet med tillbyggnad mot gården från 1919 inrymmande biograf. Byggnaden revs omkring 1991.

- Äkthetsvärde
- Miljöskapande värde

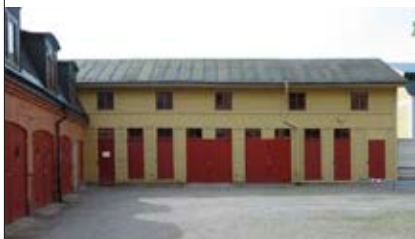
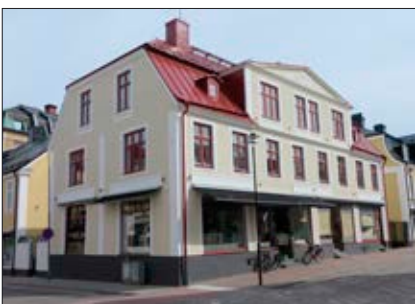
● **Värdefull byggnad**  
**Brukspatronen 5, gatuhus vid Storgatan 8B**

Bostadshus. Fastigheten består av flera byggnader med olika karaktär. Tvåvånings bostadshus uppfört under 1700-talet. Strax efter sekelskiftet 1900 förändrades fasaden totalt med revetering, frontespis och fönster av jugendkaraktär. Tilläggsisolerad, ny putsfasad och utbytta fönster.

- Miljöskapande värde

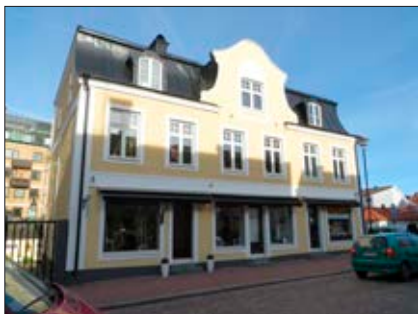
● **Värdefull byggnad**  
**Brukspatronen 5, gatuhus vid Storgatan 8A**

Bostadshus. Fastigheten består av flera byggnader med olika karaktär. Tvåvånings bostadshus uppfört under 1700-talet. Strax efter sekelskiftet 1900 förändrades fasaden totalt med revetering, frontespis och fönster av jugendkaraktär. Tilläggsisolerad, ny putsfasad och bytta fönster.

- Miljöskapande värde

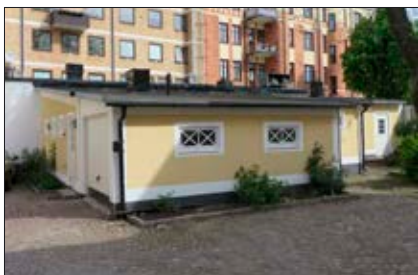
**Begränsat värde**  
**Brukspatronen 5, gårdsbebyggelse**

Garage och förråd. Envånings byggnad uppförd 1953 efter ritningar av Nils Jeppsson. Fastigheten har en välbevarad markbeläggning med kullersten och smågatsten, planteringar och vårdträd.

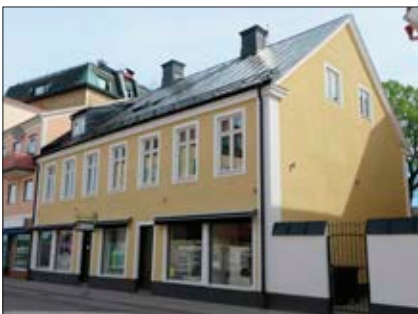
● **Värdefull byggnad**  
**Brukspatronen 5, gatuhus vid Brunngatan 3**

Affärs- och bostadshus. Fastigheten består av flera byggnader med olika karaktär. Reveterat tvåvåningshus, uppfört 1883. Trapphuset tillkom 1942. Lågmåld byggnad med miljöskapande värde. Utbytta fönster och dörrar.

- Miljöskapande värde

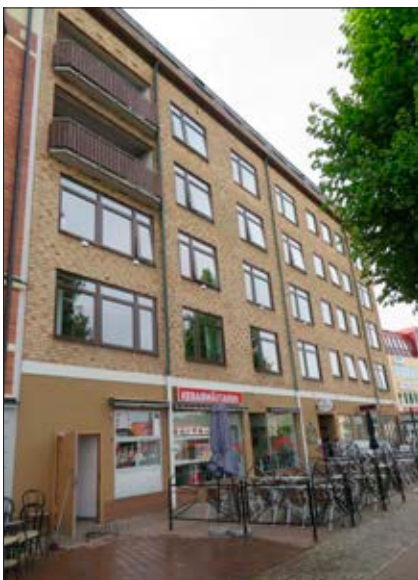
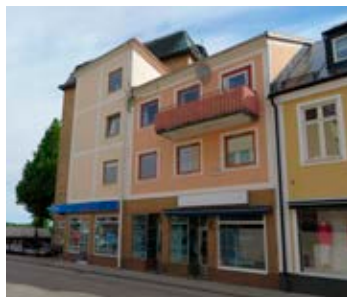
● **Värdefull byggnad**  
**Brukspatronen 6, gatuhus vid Brunngatan 1 och Strandvägen 5**

Flerfamiljshus. Tidstypiskt utförd byggnad uppförd 1953 efter ritningar av den lokale arkitekten Johan Lund. Byggnaden består av tre byggnadsvolymer och har tre våningar mot Brunngatan samt fem mot Strandvägen. Byggnaderna ansluter väl till angränsade äldre byggnader och sluter gatulivet. Den lägre byggnadsdelen mot Strömsgatan har höga originalvärden. Den höga volymen mot Strandvägen har utbytta fönster.

- Äkthetsvärde
- Personhistoriskt värde
- Miljöskapande värde

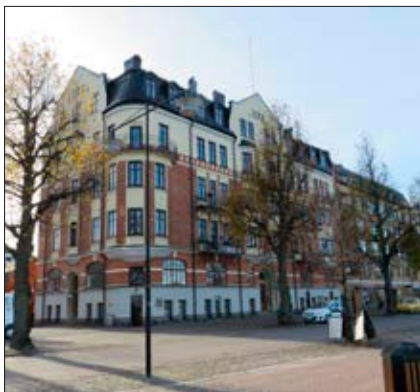
● **Särskilt värdefull byggnad**  
**Brukspatronen 7, gatuhus vid Strandvägen 3**

Flerbostadshus, Häggbladska huset. Uttrycksfull, tidstypisk hörnfastighet i fem våningar i jugendstil med fasad i omväxlande murtegel och slätputs. Byggnaden uppfördes 1911 för konsul E Häggblad efter ritningar av Albert Jonsson. Huset utgör ett av de få exempel i Västervik på denna typ av storsadmässiga hyreshus med hiss från nybyggnationen. Originalfönster finns bevarade endast i bottenvåningen. Huset har höga äkthetsvärden.

- Äkthetsvärde
- Konstnärligt värde
- Miljöskapande värde

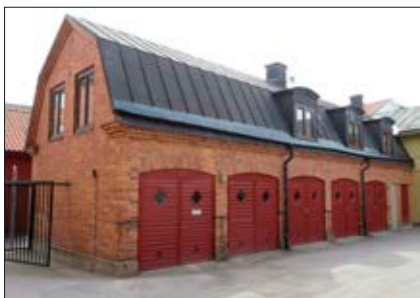
● **Särskilt värdefull byggnad**  
**Brukspatronen 7, gårdsbebyggelse**

Gårdshus. Envånings byggnad med Smugglaregränd med fasader i rött murtegel, tillverkat på Almviks tegelbruk. Uppförd 1929 efter ritningar av David Hodén. Byggnaden inrymmer garage i bottenvåningen och bostäder i vindsvåningen och utgör en viktig byggnad miljön i gränden.

- Äkthetsvärde
- Miljöskapande värde

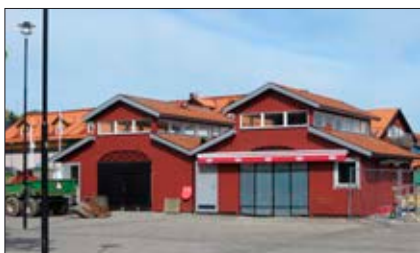
**Begränsat värde**  
**Fiskaretorget 2**

Försäljningsbodars, uppförda 1999. Bodarna är placerade på Fiskaretorget intill Fiskarhamnen.

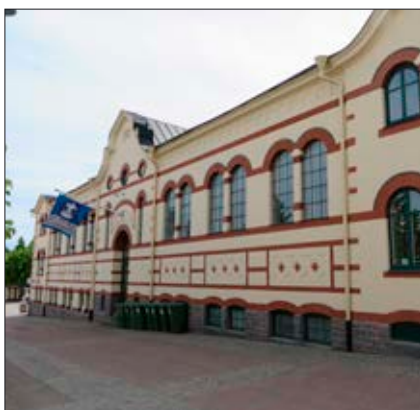
● **Särskilt värdefull byggnad**  
**Fläsklösa 4, Strandvägen 3**

F.d. saluhall. Uppförd i sten 1911. Ritad av den lokale arkitekten Fredrik Anderberg. Jugendstil med putsad fasad och ornamentik i tegel. Invändigt helt ombyggt 1956 till butiker, arkitekt Klas Grebius. Taket sänktes i samband med ombyggnaden. Märkesbyggnad med påfallande utformning. Exteriört välbevarad karaktär.

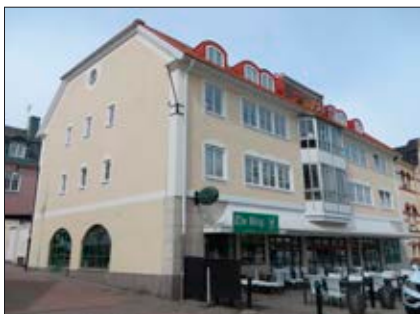
**Begränsat värde**  
**Fläsklösa 5, gatuhus vid Bredgatan 4**

Affärs- och bostadshus. Trevåningshus med putsade fasader uppfört 1990. Byggnaden är genom skala och utförande anpassad till kringliggande bebyggelse.

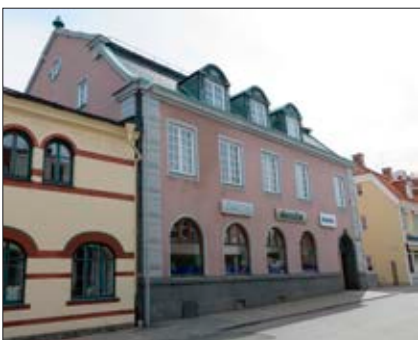
● **Särskilt värdefull byggnad**  
**Fläsklösa 6, gatuhus vid Hamngatan 33**

Bankhus. Tvåvånings putsat stenhus med brutet tak. Byggt som bank 1925, arkitekt Axel J Sjögren. Takkupor i koppar och skiffertak. Tidstypisk arkitektur. Exteriört välbevarad 1920-talskaraktär. Den äldre ursprungliga bankinredningen är ännu bevarad.

- Äkthetsvärde
- Konstnärligt värde
- Samhällshistoriskt värde
- Miljöskapande värde

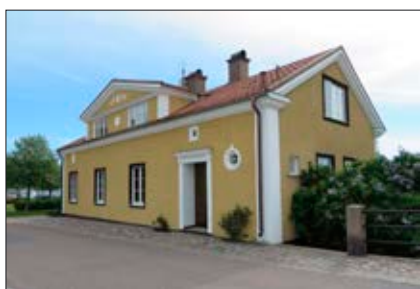
● **Värdefull byggnad**  
**Jungfrun 1, gatuhus vid Strömspromenaden 2**

Bostadshus. Envånings reveterat trähus med frontespis. Tillbyggt mot väster 1900 och helt ombyggt 1925, arkitekt Fredrik Anderberg. Mur mot öster från 1968. De lösa utanpåliggande fönsterfodren kan med fördel avlägnas.

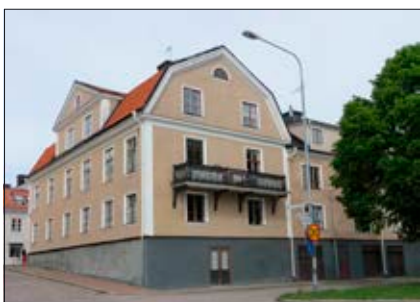
● **Särskilt värdefull byggnad**  
**Riddarhuset 1, gatuhus mot Norra Varvsgatan 6-Storgatan-Strömngatan 5A och 5B**

Kringbyggd gård med tvåvånings reveterade trähus. Troligen 1700-tal. Stor, typisk handelsgård med paradläge vid Skeppsbron. I hörnet Strömngatan/Storgatan låg tidigare Stadskällaren och på fastigheten fanns under sent 1700-tal även Stora Sjötullkammaren. Om- och tillbyggt sent 1800-tal och 1928 då längan mot Norra Varvsgatan byggdes. Ombyggt 1965. Byggnaderna vänder sig mot Skeppsbrofjärden och utgör en värdefull sjöfront. Bevara äldre dörrar och fönster, gjutjärnsbalkonger.

- Äkthetsvärde
- Samhällshistoriskt värde
- Miljöskapande värde

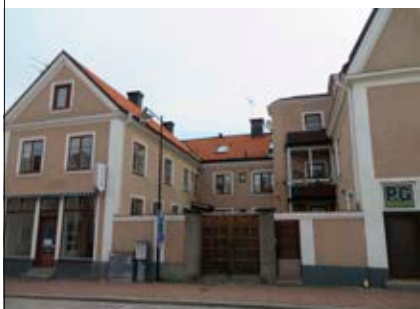
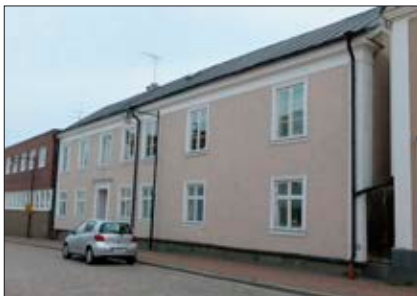
● **Särskilt värdefull byggnad**  
**Riddarhuset 2, gatuhus mot Strömsgatan 3**

Stor, karaktäristisk handelsgård. Tvåvånings reveterade trähus på kringbyggd gård. Norra delen från 1700-talets andra hälft. Ombyggt 1911 och 1937, då en flygel tillkom i husets södra del. Utbytta fönster.

- Äkthetsvärde
- Miljöskapande värde

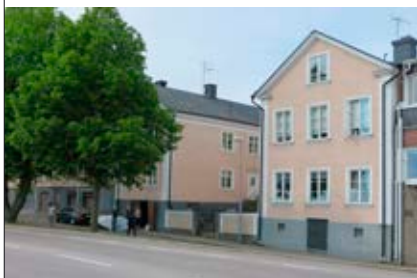
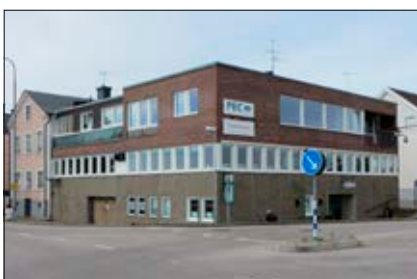
**Begränsat värde**

**Riddarhuset 3, gatuhus mot Norra Varvsgatan 2-Strandvägen  
IA-Strömsgatan 1**

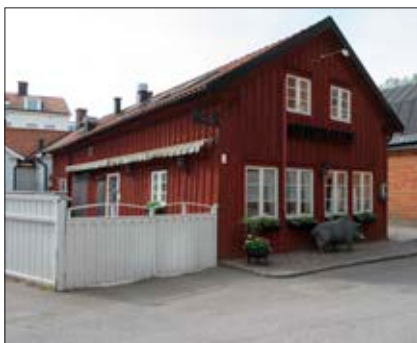
● **Särskilt värdefull byggnad**  
**Smugglaren 1, gatuhus mot Smugglaregränd**

Gårdshus, restaurang. Byggnadsminne. Fastigheten omfattar flera byggnader av olika karaktär. Gårdsbebyggelsen följer den gamla tomtindelningen, som tidigare sträckte sig ned till strandkanten och som varit karaktäristisk för sjötomterna i Västervik. Gårdshuset renoverades 1989 och är försedda med delvis ny panel, takbeläggning, dörrar och fönster. Äldre byggnad i grändskala, dock mycket förändrad. Låga äkthetsvärden.

- Samhällshistoriskt värde
- Miljöskapande värde

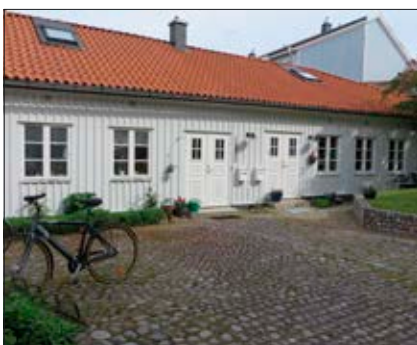
● **Värdefull byggnad**  
**Smugglaren 1, gårdsbebyggelse**

Gårdshus, bostadshus. Byggnadsminne. Fastigheten omfattar flera byggnader av olika karaktär. Gårdsbebyggelsen följer den gamla tomtindelningen, som tidigare sträckte sig ned till strandkanten och som varit karaktäristisk för sjötomterna i Västervik. Gårdshuset renoverades 1989 och är försedda med delvis ny panel, takbeläggning, dörrar och fönster. Betydelsefull för miljön. Visar äldre stadsplan och funktioner.

- Samhällshistoriskt värde
- Miljöskapande värde

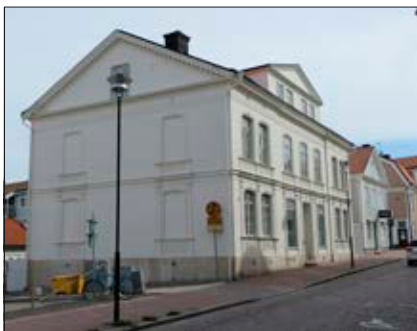
**Smugglaren 1, gatuhus mot Storgatan 4**

Bostadshus. Byggnadsminne. Fastigheten omfattar flera byggnader av olika karaktär. Mot Storgatan ett putsat tvåvåningshus, uppfört 1859-60 med rikt ornerade fasader i s.k. Oscar I – gotik. Frontespis och takkupor tillkom vid renovering 1940.

- Äkthetsvärde
- Konstnärligt värde
- Miljöskapande värde

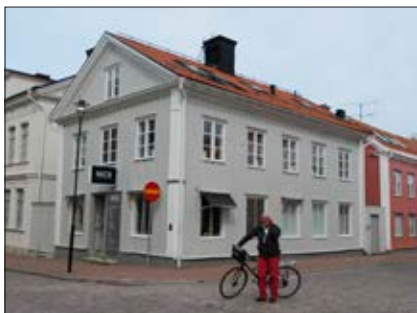
**Smugglaren 1, gathus mot Storgatan-Strömsgatan 8**

Affärs- och bostadshus. Byggnadsminne. Fastigheten omfattar flera byggnader av olika karaktär. Timrat affärs- och bostadshus i två våningar, uppfört omkring 1850-60, troligen efter ritningar av Anders Werngren. Fasaden är klädd med en lockpanel av äldre typ. Bottenvåningens enluftsönster är från 1906. Mycket fin panel. Stiligt.

- Äkthetsvärde
- Miljöskapande värde

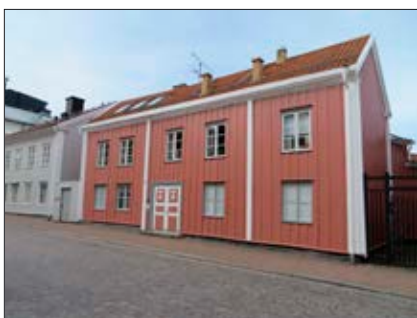
**Smugglaren 2, gatuhus mot Strömsgatan 6**

Bostadshus. Ett timrat tvåvåningshus med lockpanel av äldre typ. Byggnaden har ursprungligen bestått av två hus av enkelstugutyp, uppförda under 1700-talet och senare om- och tillbyggda i flera etapper. Fönster och dörrar är utbytta. Byggnaden har kvar en äldre karaktär.

- Äkthetsvärde
- Miljöskapande värde
