# Fiskaretorget och Grönsakstorget med omgivande kvarter

Kulturhistorisk utredning för  
detaljplanetapp I i Västerviks centrum  
Västerviks stad och kommun, Kalmar län, Småland

**KALMAR LÄNS MUSEUM**  
Byggnadsantikvarisk rapport november 2015

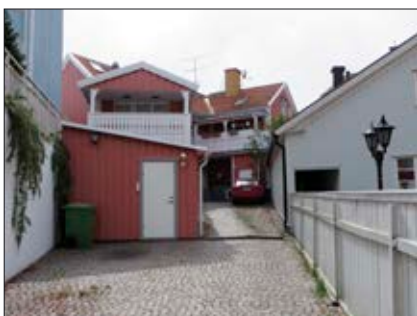
**Smugglaren 2, gårdsbebyggelse**

Tillbyggnader/uthus. En- och tvåvåningsbyggnader med lockpanel på gård. Om- och tillbyggda i flera etapper. Byggnaderna markerar genom placering och skala den gamla tomtindelningen. Struktur och skala är viktiga att värna. De enskilda byggnaderna har dock ett begränsat värde.

- Samhällshistoriskt värde
- Miljöskapande värde

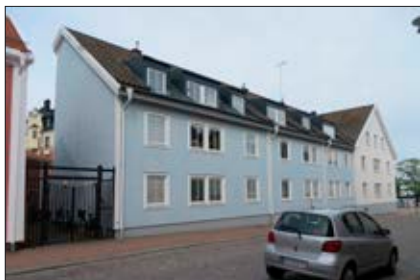
**Begränsat värde**  
**Smugglaren 3, gatuhus mot Strömsgatan och Strandvägen 1B**

Flerbostadshus. Tre byggnadsvolymer i två-fyra våningar med olika fasadutföranden, uppförda omkring 1987. Byggnaderna ersatte äldre bostads- och uthusbebyggelse.

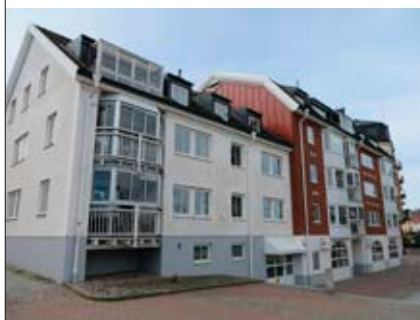
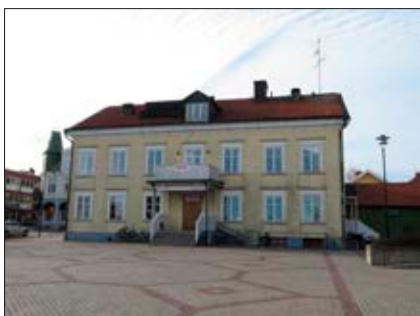
● **Särskilt värdefull byggnad**  
**Ålen 6, Grönsakstorget 1**

F.d. stadsbibliotek. Tvåvånings reveterat trähus vid Grönsakstorget, handelsgård från 1700-talet. Ombyggt på 1830-talet. 1908 försågs byggnaden med en frontespis ritad av arkitekt Per Anderberg. Ombyggdes 1928 till stadsbibliotek, av de lokala arkitekterna Fredrik Anderberg och Gideon Ericsson. Lögonfallande fond vid Grönsakstorget och Gamlebyviken. Viktig äldre byggnad i miljön.

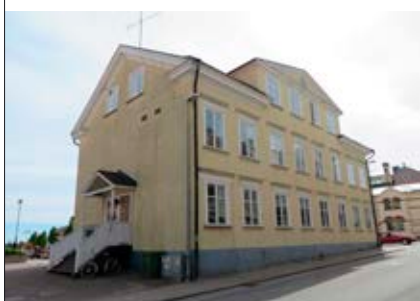
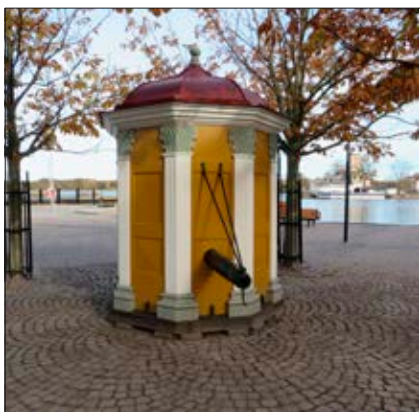
● **Särskilt värdeull byggnad**  
**Ålen 6, Grönsakstorget 1**

Brunnshus med vackert snidade komposita kapitäl, troligen byggt på 1700-talet. Nyckelskylt från 1700-tal. Byggnaden var tidigare placerad på Stora torget framför nuvarande Enskilda banken. Flyttades till platsen vid Fiskaretorget på tidigt 1980-tal.

- Äkthetsvärde
- Konstnärligt värde
- Samhällshistoriskt värde
- Miljöskapande värde
