# Fördjupad studie av Brukstorget i Överum

Kulturhistorisk utredning

Brukstorget i Överum, Överums socken, Västerviks kommun, Kalmar  
län, Småland

Byggnadsantikvarisk rapport september 2015

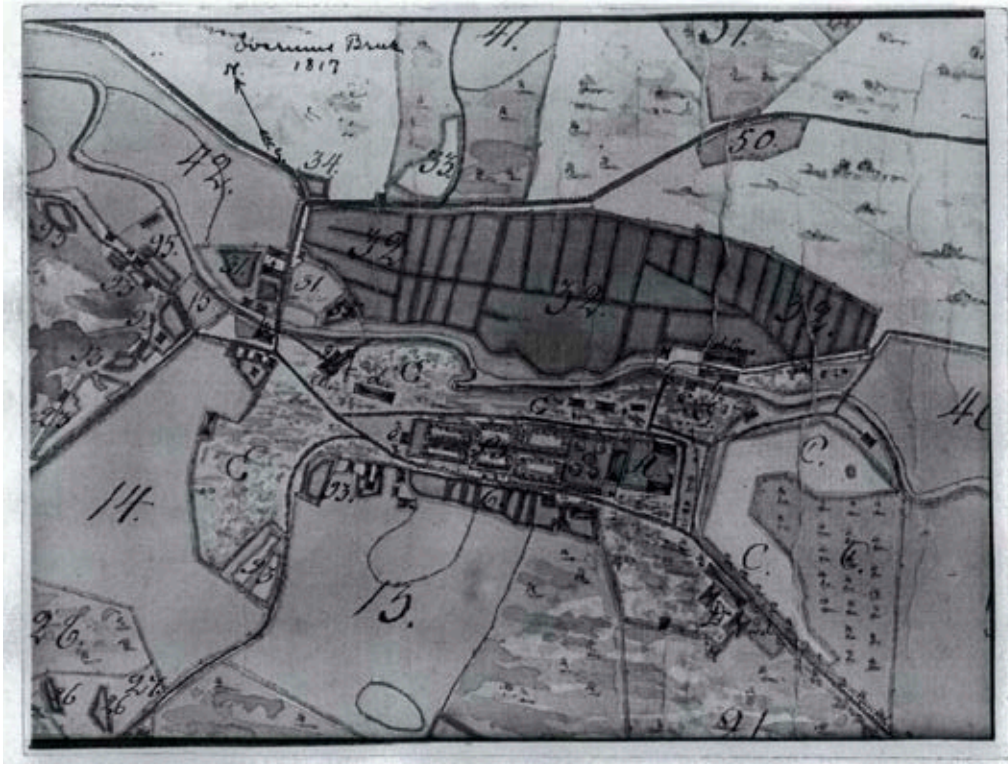
Karta över Överums bruk från 1817, året efter att Carl Jan Adelswärd tagit över ägandet. På den plats där Brukstorget senare kom att anläggas ses herrgården och dess tillhörande trädgårdsanläggning.

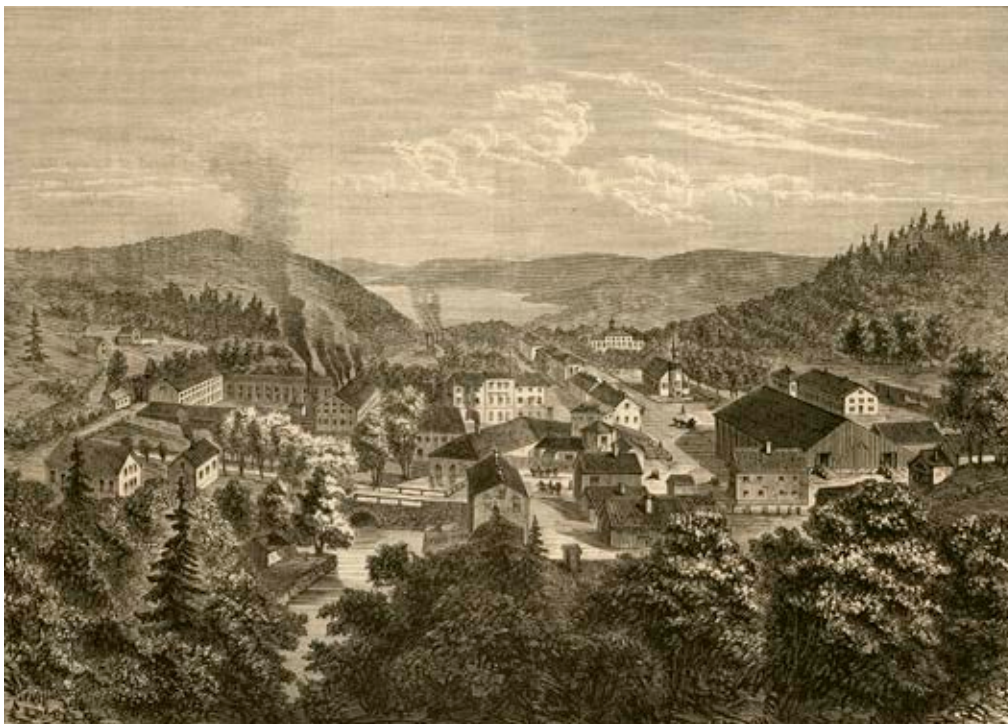
Illustration av bruksområdet omkring 1870-talets mitt, vilket sammanfaller med slutet av den Adelswärdska/Stackelbergiska ägarperioden. Till höger ses Brukstorget med det stora kolhuset i förgrunden och den nyuppförda kyrkan. Utmed Bruksgatan finns alla de byggnader, förutom gräjärnsgjuteriet, som vi känner igen än idag. Utmed Vallongatan ses "Övre stenhuset" och församlingshemmet. "Övre och Nedre Knäppet" var ännu inte byggda. (Foto: Överum 31, KLM bildarkiv)

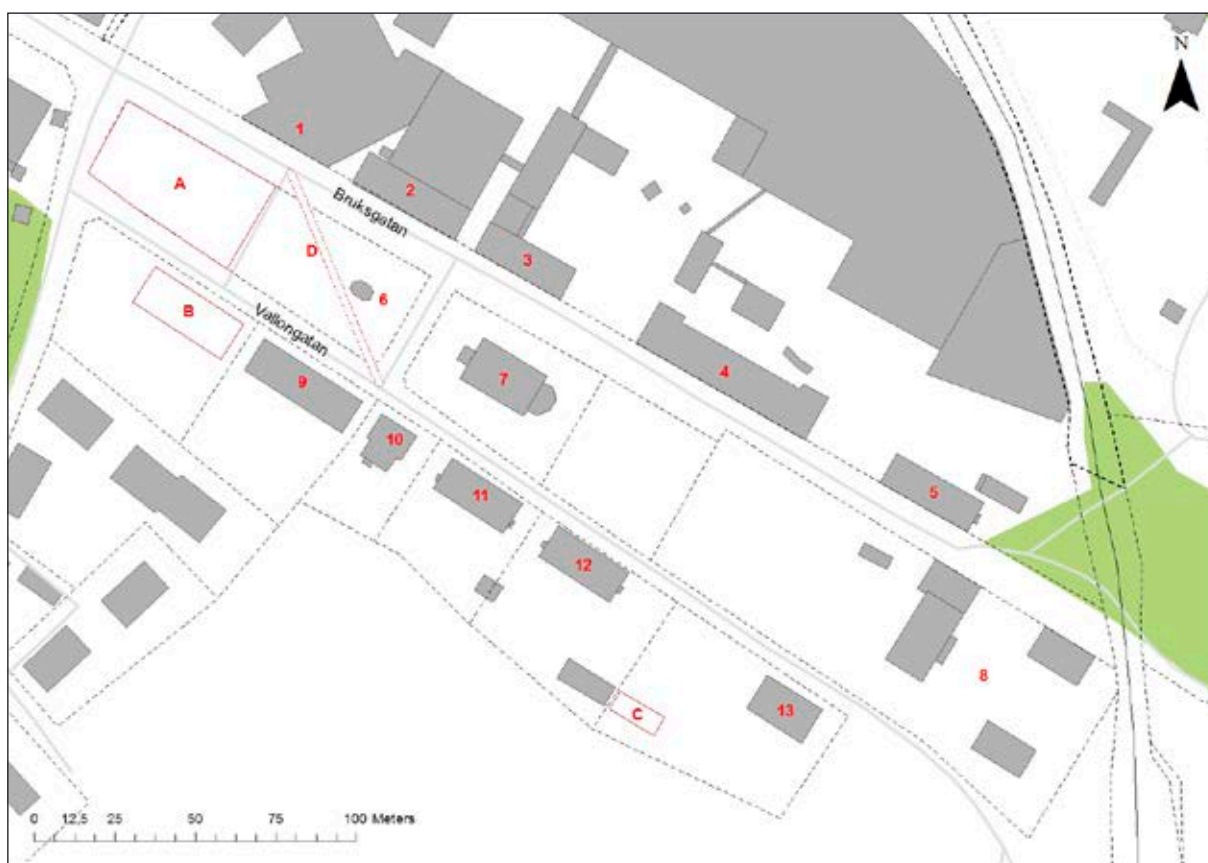
**Byggnader:** 1 – Gamla gråjärnsgjuteriet, 1915. 2 – Nedre stenhuset, 1816. 3 – Gamla värdshuset (idag Företagshälsan), 1836. 4 – Brukskontoret (tidigare stall), 1846. 5 – Vagnsbod och tvättstuga, ca 1840-tal. 6 – Paviljongen, 1918. 7 – Kyrkan, 1872. 8 – Herrgården, 1770-talet (ombyggt 1840-talet). 9 – Övre stenhuset, 1860-tal. 10 – Församlingshemmet (gamla kyrkan), 1825. 11 – Nedre Knäppet, 1870-tal. 12 – Övre Knäppet, 1870-tal. 13 – Staten, före 1817.

**Försvunna byggnader och gatusträckningar:** A – Kolhuset, rivet 1970. B – Gamla kommunhuset, rivet efter brandskada 2007. C – Förrådslänga, nedbränt 2014. D – Vallongatans tidigare sträckning, ändrad 1918.

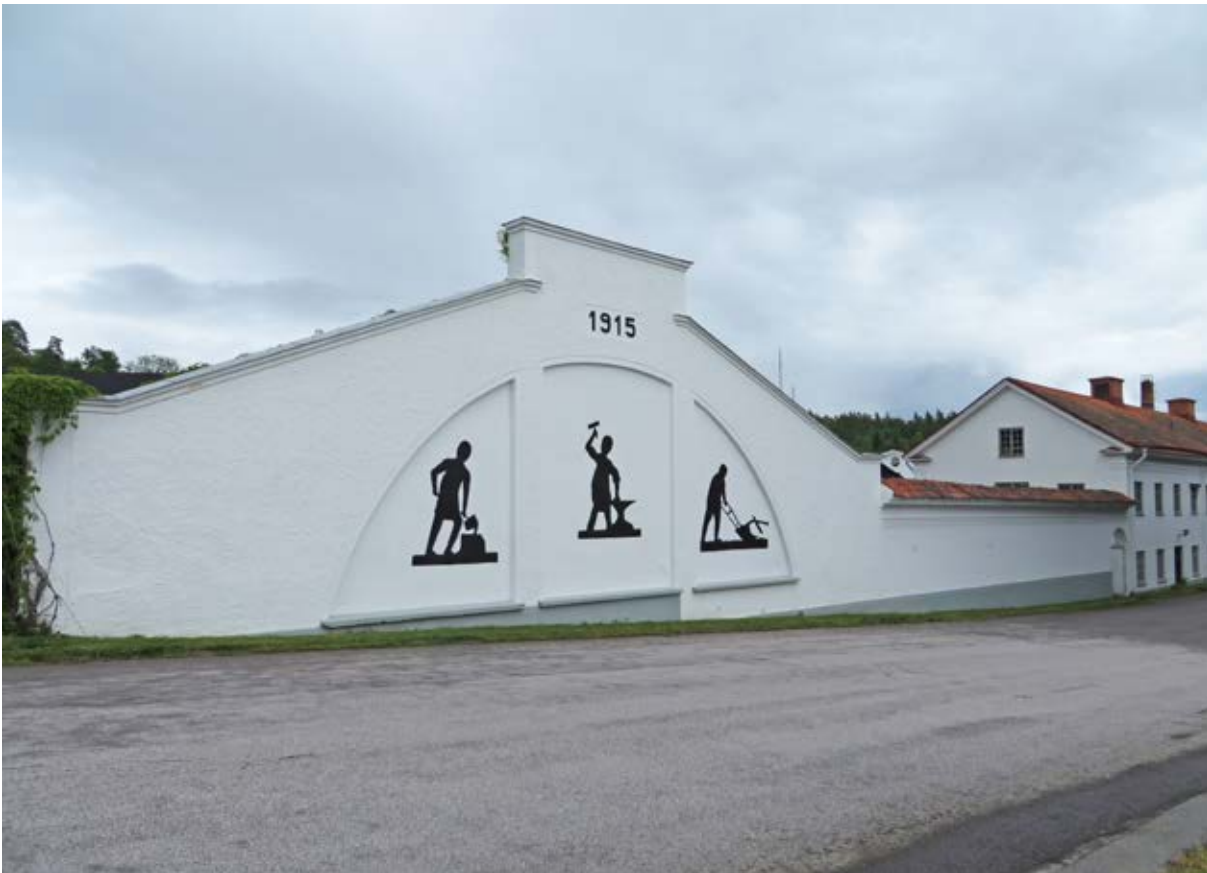
Byggnaden uppfördes 1915 på den plats där masugnen tidigare stod.

Gjuteribyggnad som uppfördes på den plats där masugnen tidigare stod (masugnen revs 1914). Byggnaden har en slätputsad, vit fasad mot Bruksgatan. De stora fönsteröppningarna som vetter mot gatan murades igen på 1990-talet p.g.a. återkommande skadegörelse. Byggnaden har tillkommit för brukets ändamål och utgör

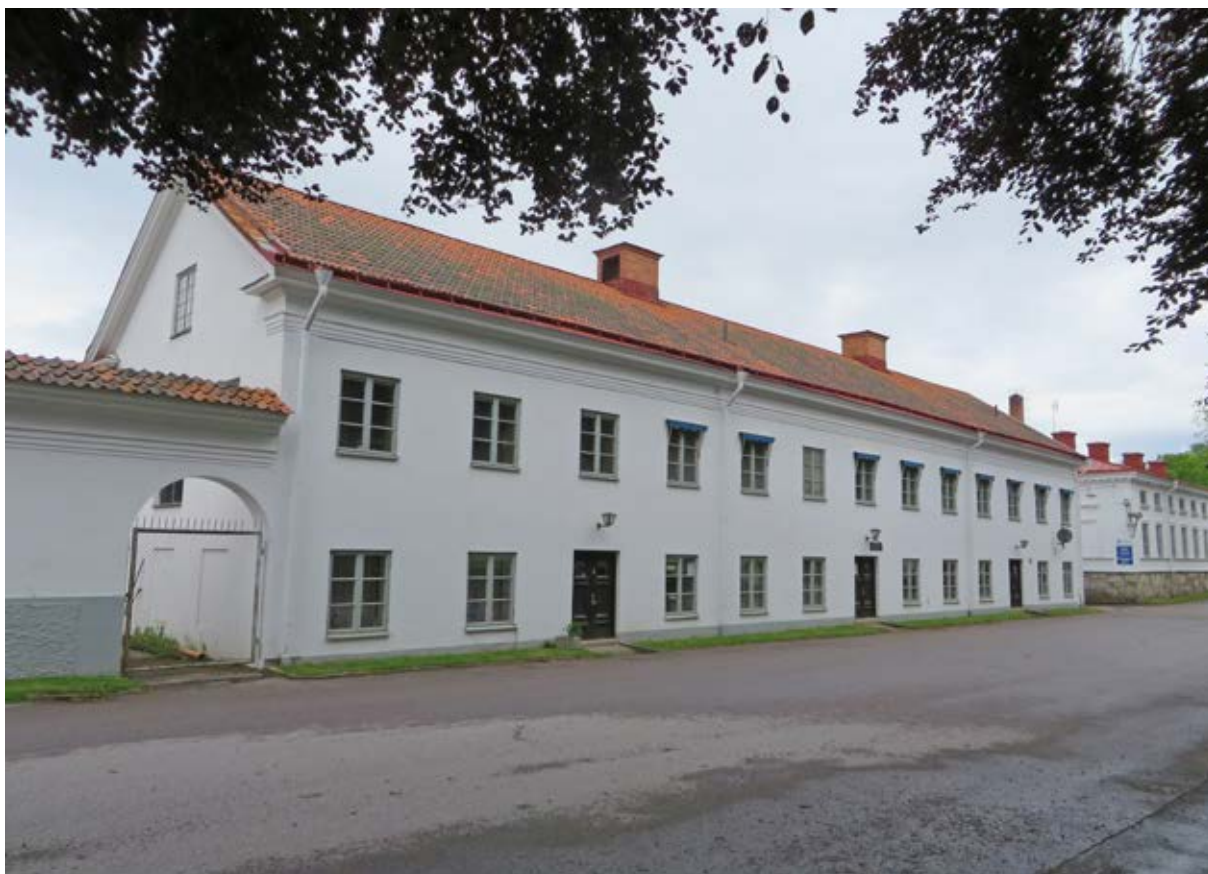
## Nedre stenhuset

”Nedre stenhuset” uppfördes redan 1816 som arbetsbostadshus, men fick troligen sitt nuvarande utseende under arkitekt Nyströms ledning vid 1800-talets mitt.

F.d. bostadshus i två våningar med vita, slätputsade fasader och sadeltak täckt av tvåkupigt lertegel. Fönstren har ännu sin ursprungliga indelning och fönstersättning. Byggnaden har tillkommit för brukets ändamål och utgör en viktig del av den riksintressanta bruksmiljön där byggnaderna kring Brukstorget skulle fungera som en förstärkning av bruksherrgården och förhöja det anslående intrycket. Huset framstår som exteriört välbevarat. Det finns

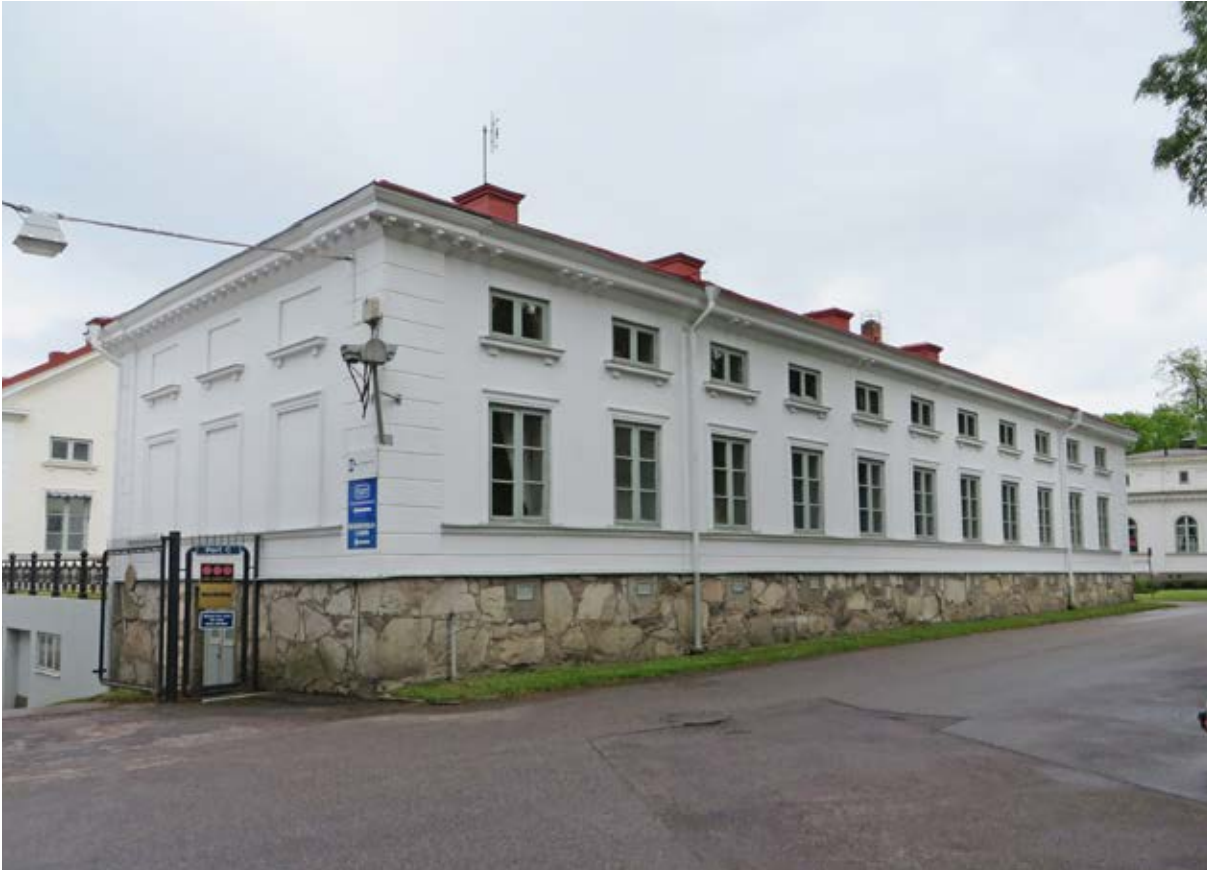
## Gamla värdshuset

Byggnaden uppfördes 1835 som värdshus.

Byggnaden är uppförd på en hög stenfot, i 1,5 våning med vita, slätputsade fasader med rusticerade hörnkedjor och ett flackt, valmat tak täckt av falsad plåt. Byggnaden har tillkommit för brukets ändamål och utgör en viktig del av den riksintressanta bruksmiljön där byggnaderna kring Brukstorget skulle fungera som en förstärkning av bruksherrgården och förhöja

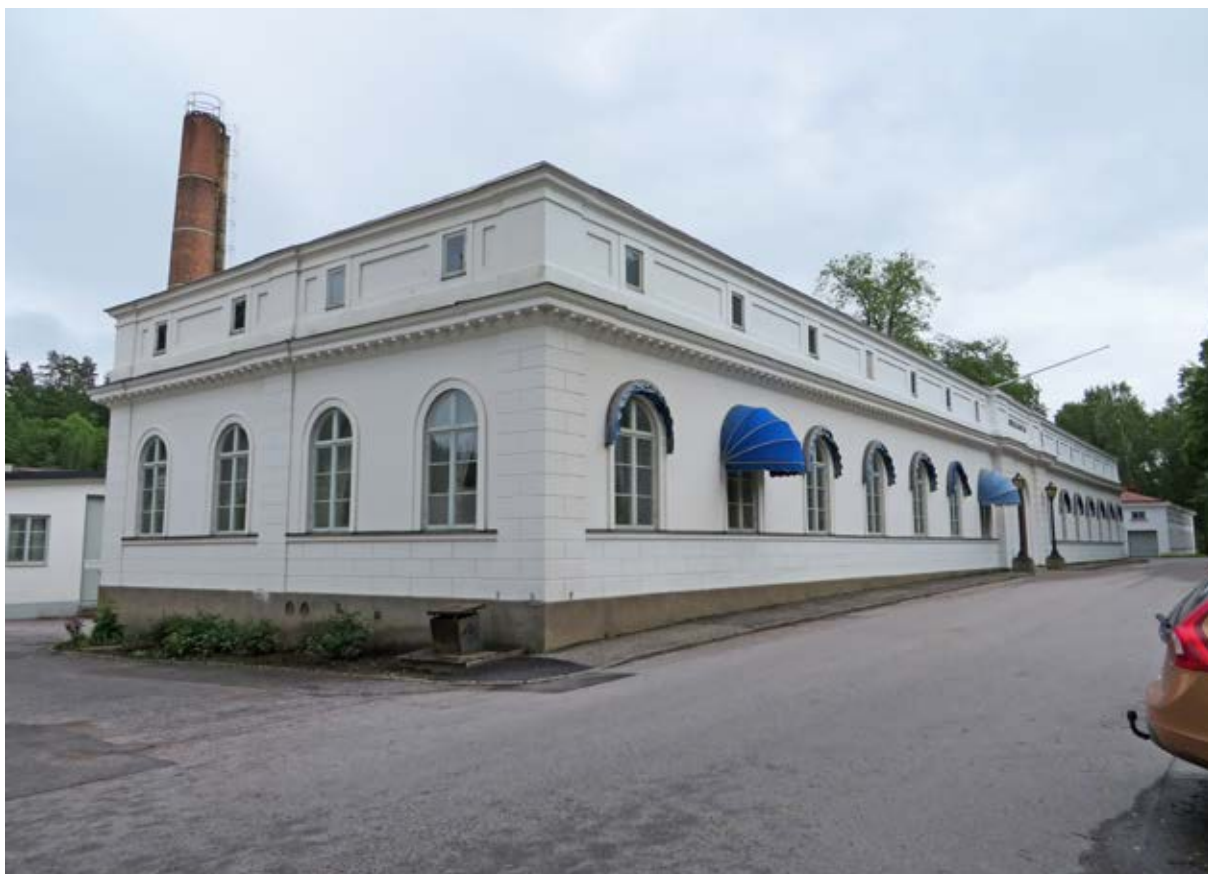
Byggnaden uppfördes 1846 som stall åt herrgårdens hästar, men byggdes senare om till brukskontor.

Byggnaden uppfördes som stall åt herrgården med plats för 30 hästar. Vid ombyggnaden till brukskontor på 1950-talet breddades byggnaden till dubbel bredd och byggdes på med en halv våning. Huset har vita, slätputsade fasader med sockel och rusticerade hörnkedjor samt ett flackt, valmat tak täckt med papp. Byggnaden har tillkommit för brukets ändamål och utgör en viktig del av den riksintressanta bruksmiljön där byggnaderna kring Brukstorget skulle

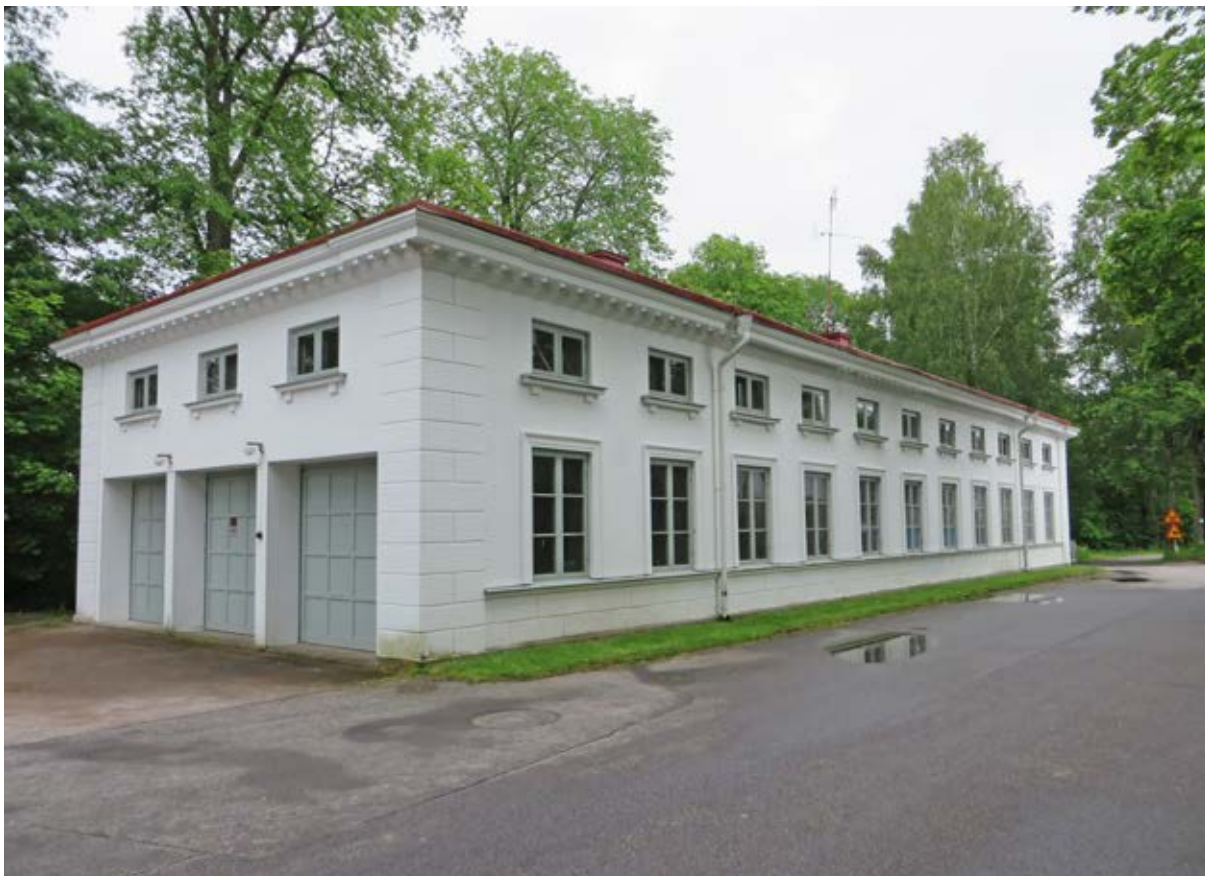
Byggnaden uppfördes på 1840-talet som vagnsbod åt herrgårdens hästskjutsar.

**Stomme:** Slaggsten/tegel med vitputsade fasader.

F.d. vagnsbod med släta, vitputsade fasader med rusticerad sockel och hörnkedjor. Flackt valmat tak täckt av röd falsad plåt. Byggnaden blev omkring 1900 ombyggd till bostäder och senare kontor samt garage. Snett bakom vagnsboden står en mindre byggnad, uppförd kring 1800-talets mitt som herrgårdens tvättstuga, idag förråd. Byggnaderna har tillkommit för brukets ändamål och utgör en viktig del av den riksintressanta bruksmiljön där byggnaderna

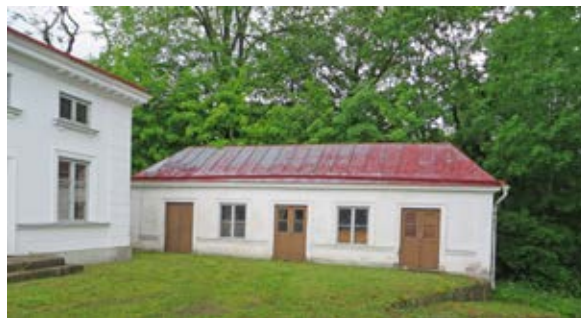
Snett bakom vagnsbodarna ligger en f.d. tvättstuga.

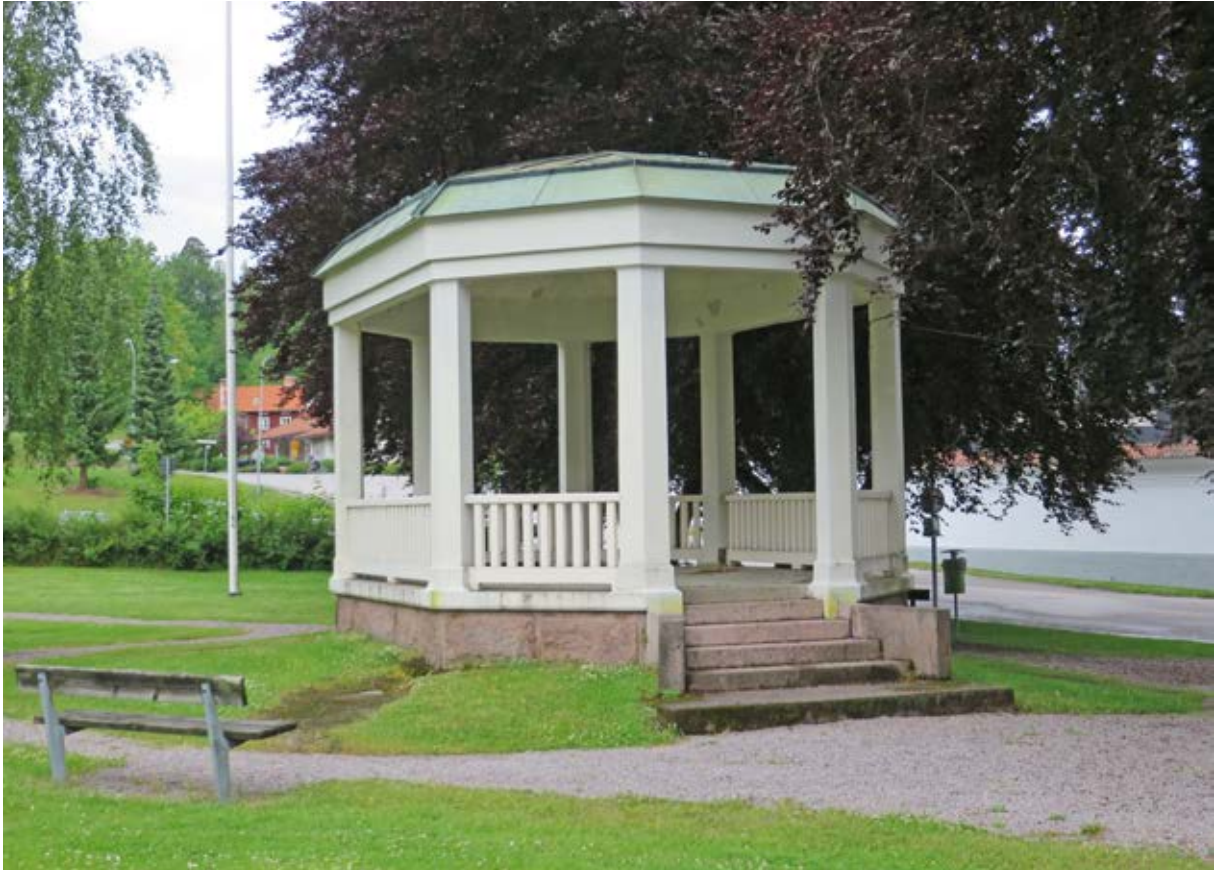
## Paviljongen

Paviljongen byggdes 1918.

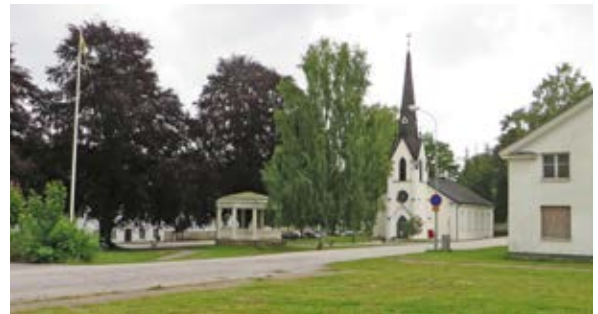
Paviljongen uppfördes av dåvarande disponent Hovard Hasluck till minne av hans far D.S. Hasluck som innan han avled varit disponent vid bruket. Paviljongen står på den plats där Vallongatan (vägen mot Ukna) tidigare vek av mellan kyrkan och det stora kolhuset mitt över Brukstorget. På platsen låg även en vatten-

post som byggdes samman med paviljongen. I samband med paviljongen fick Vallongatan sin nuvarande sträckning och en park anlades på platsen. Byggnaden utgör en viktig beståndsdel i den samtida parkanläggning och ansluter arkitektoniskt med den övriga, enhetligt utformade putsbebyggelsen.

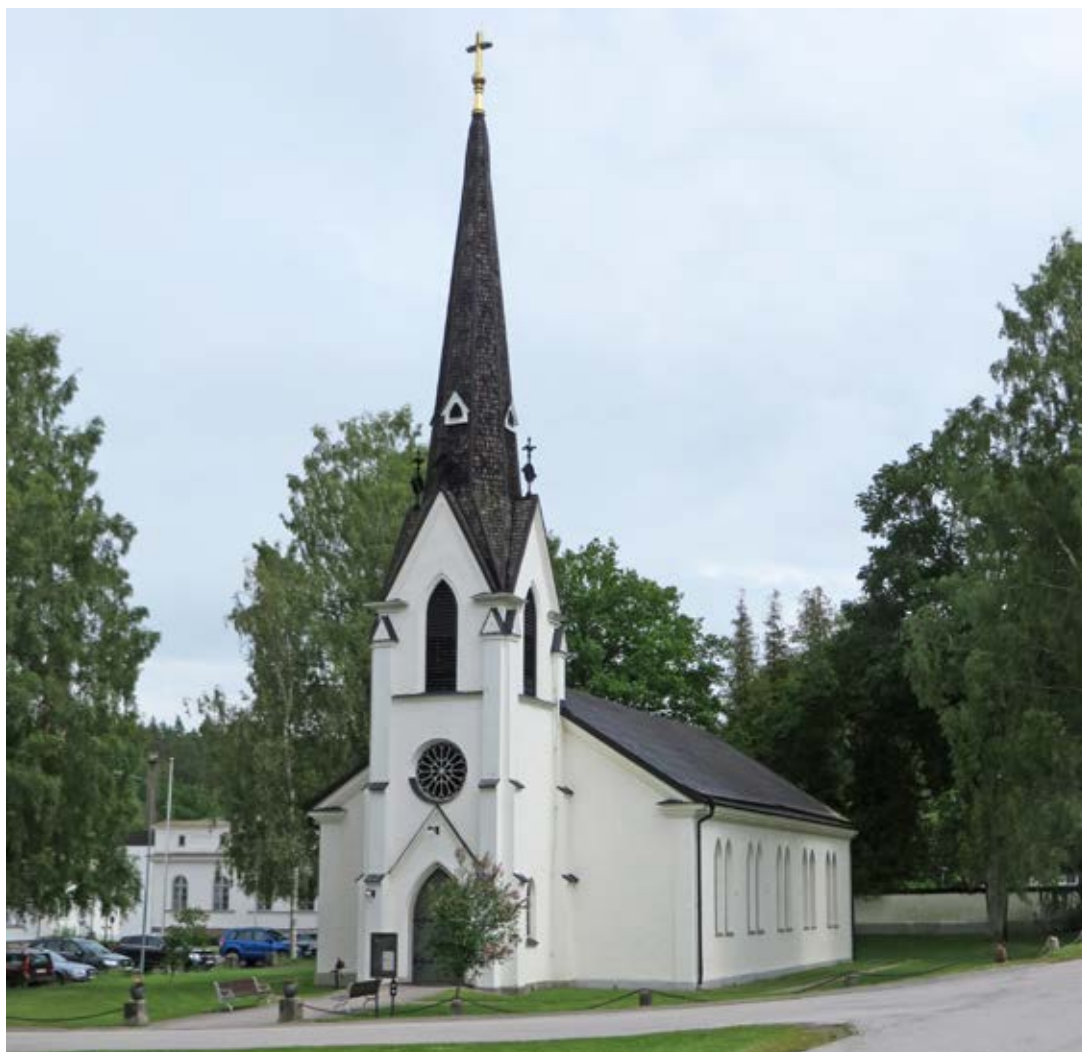
## Överums kyrka

Överums kyrka uppfördes 1872 som brukskyrka.

Kyrkan uppfördes på initiativ av dåvarande bruksdisponenten greve Adolf Stackelberg, vars fru Honorine Adelswärd ärvt bruket år 1862. Den pietistiska rörelsen var stark i bygden under 1800-talet och Stackelberg var en driven person i de religiösa frågorna. Bygget utav den nya brukskyrkan bekostades huvudsakligen av Stackelberg, men även genom insamlade

medel och arbete från bruksbefolkningen. Missionsförsamlingen var ägare till kyrkan fram till 1883, då den skänktes till bruksbolaget. Kyrkan saknade från början torn, men torn och vapenhus byggdes till 1886, vilket bekostades av dåvarande disponent Hovard Haslucks far, D.S. Hasluck. Överum blev egen församling 1931 och kyrkan blev församlingskyrka. Koret och sakristian tillkom vid en omfattande renovering 1932, även den bekostad av bruket.

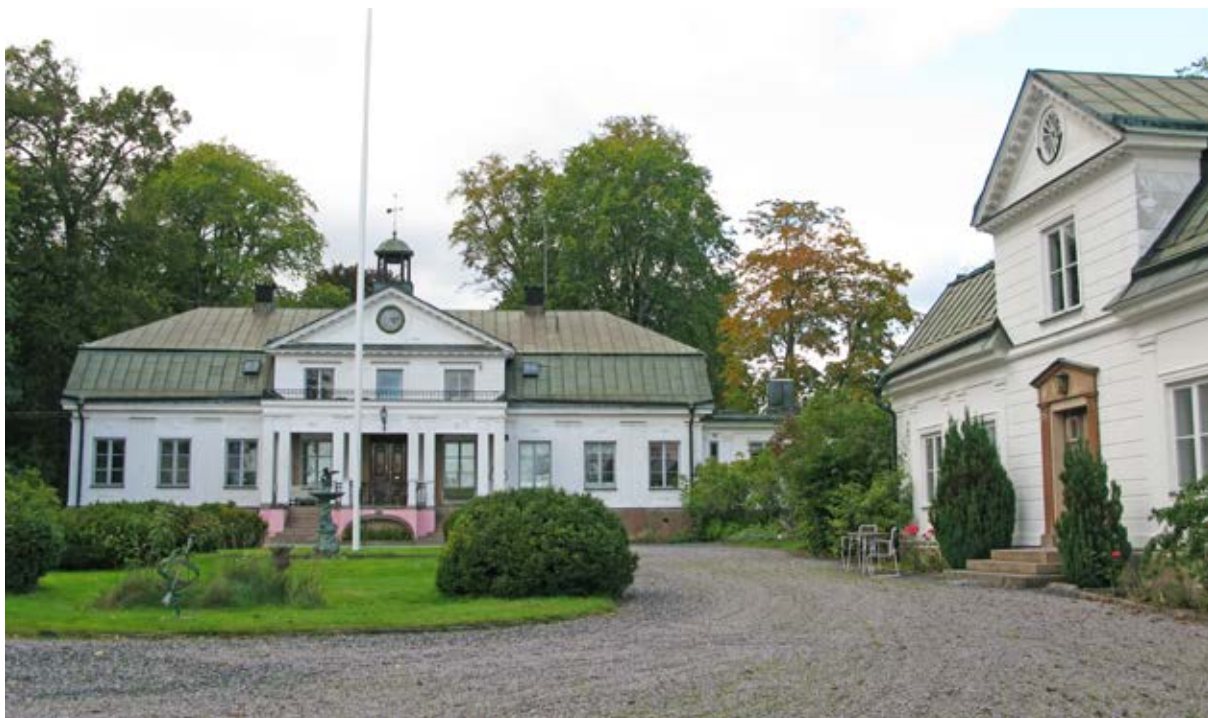
Herrgårdens huvudbyggnad och en av flygelbyggnaderna. Herrgården uppfördes på 1770-talet, men fick sitt nuvarande utförande på 1840-talet. (Foto: Magnus Johansson, KLM)

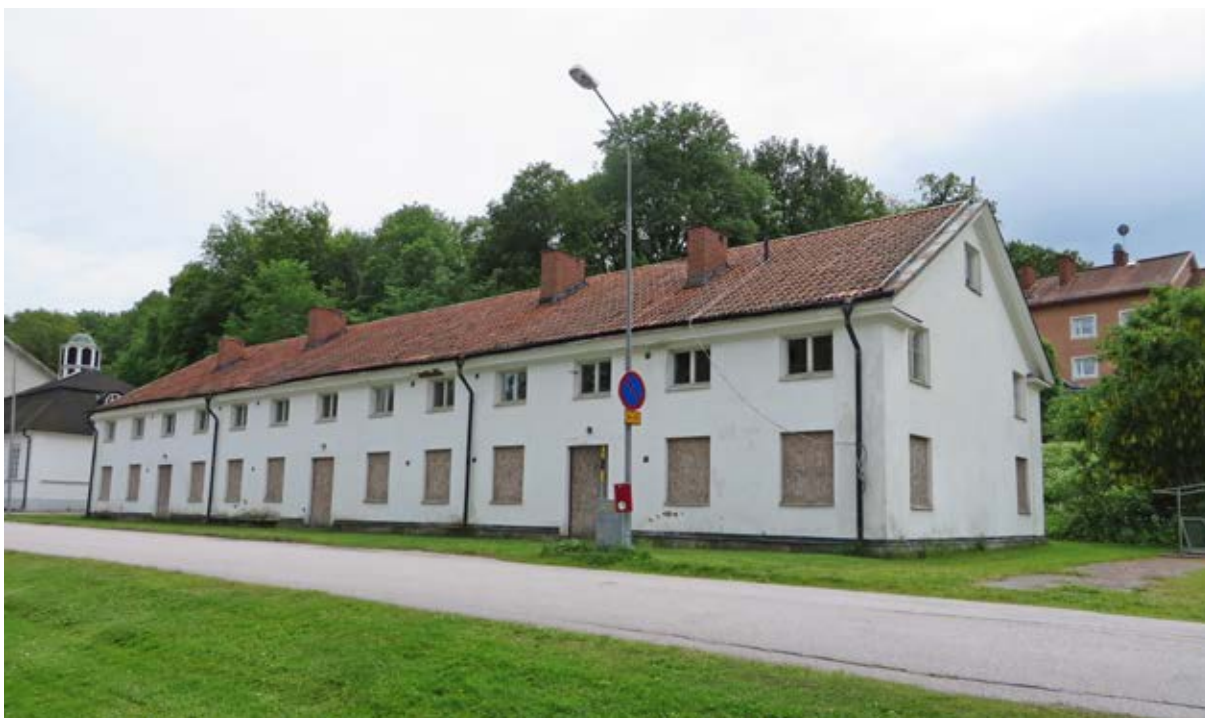
## Övre stenhuset

”Övre stenhuset” uppfördes 1860 som arbetarbostadshus intill den öppna torgytan.

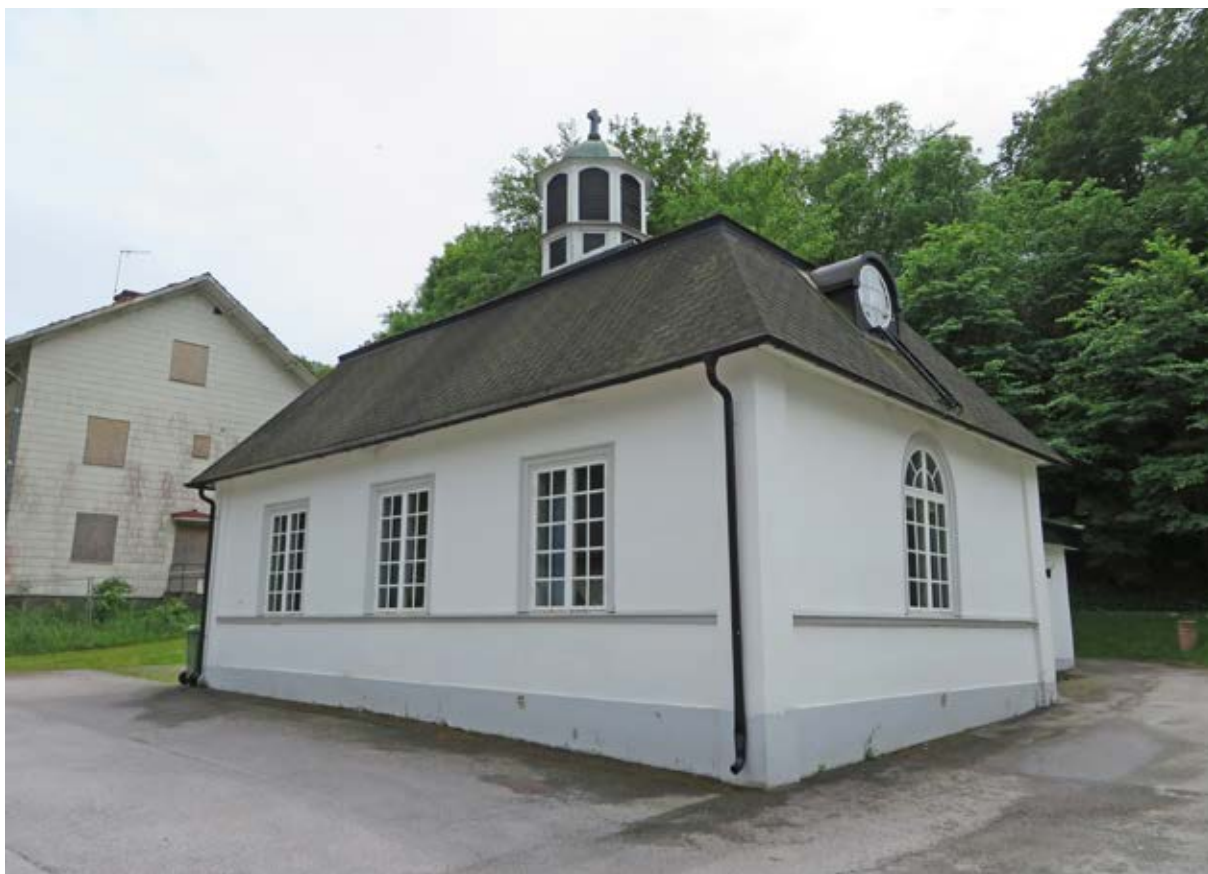
### Församlingshemmet (gamla kyrkan)

Församlingshemmet uppfördes 1825 som brukskyrka och stod då på den nuvarande kyrkans plats mitt på torget.

Byggnaden används idag som församlingshem, men uppfördes som brukskyrka år 1825<sup>7</sup> och låg då på den plats där den nuvarande kyrkan ligger. Den lilla kyrkobyggnaden kallades "Doktor Fjellstedts kyrka", efter brukets förste egna predikant som började 1862, och fungerade som kyrkolokal fram till 1872 då nuvarande kyrkan invigdes. I samband med detta flyttades byggnaden till dess nuvarande plats. Byggnaden kom i Överums församlings ägo 1932.

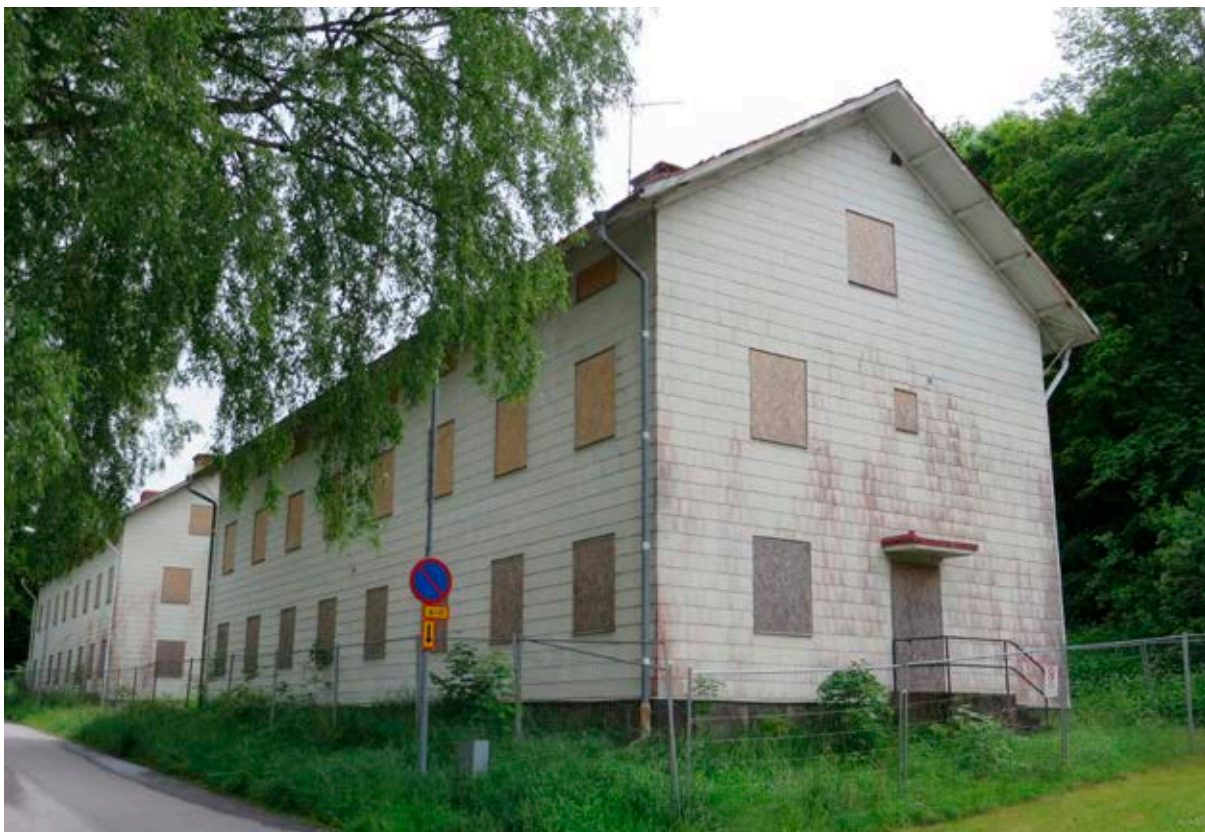
”Nedre Knäppet” uppfördes på 1870-talet som arbetarbostadshus.

”Nedre och Övre Knäppet”, uppfördes på 1870-talet som arbetarbostäder med flera mindre lägenheter. På husens baksida finns uthusbyggnader och jordkällare, vilka utgör viktiga delar av bostadsmiljön. Husen har varit klädda med röd stående träpanel med vitmålade knutar och fönstersnickerier samt haft en symmetrisk fönstersättning.<sup>9</sup> År 1955 renoverades byggnaderna, planlösningen förändrades vilket fick en ändrad fönstersättning till följd, fönstren byttes till pivåfönster, entréerna och trapphusen flyttades och fasaderna kläddes med eternit. Husen såldes av Överums bruk på 1980-talet och har därefter haft flera olika ägare. År 2014 kom huset genom expo-

priering i kommunens ägo. Husen har under de senaste åren stått utan användning och underhållet är eftersatt.

Byggnaden har tillkommit för brukets ändamål och utgör en del av den riksintressanta bruksmiljön. Huset har ett miljöskapande värde i bruksmiljön och bidrar genom sin placering till att skapa en rumsbildning av den öppna torgytan kring kyrkan. Byggnaden bidrar till bruksmiljöns byggnadshistoriska, men också samhälls- och socialhistoriska värde. Huset berättar om hur bostadsfrågan lösts för brukets arbetare under olika tider. Till följd av förvanskningen och vanskötseln, bedöms byggnadens arkitektoniska värde som ringa.

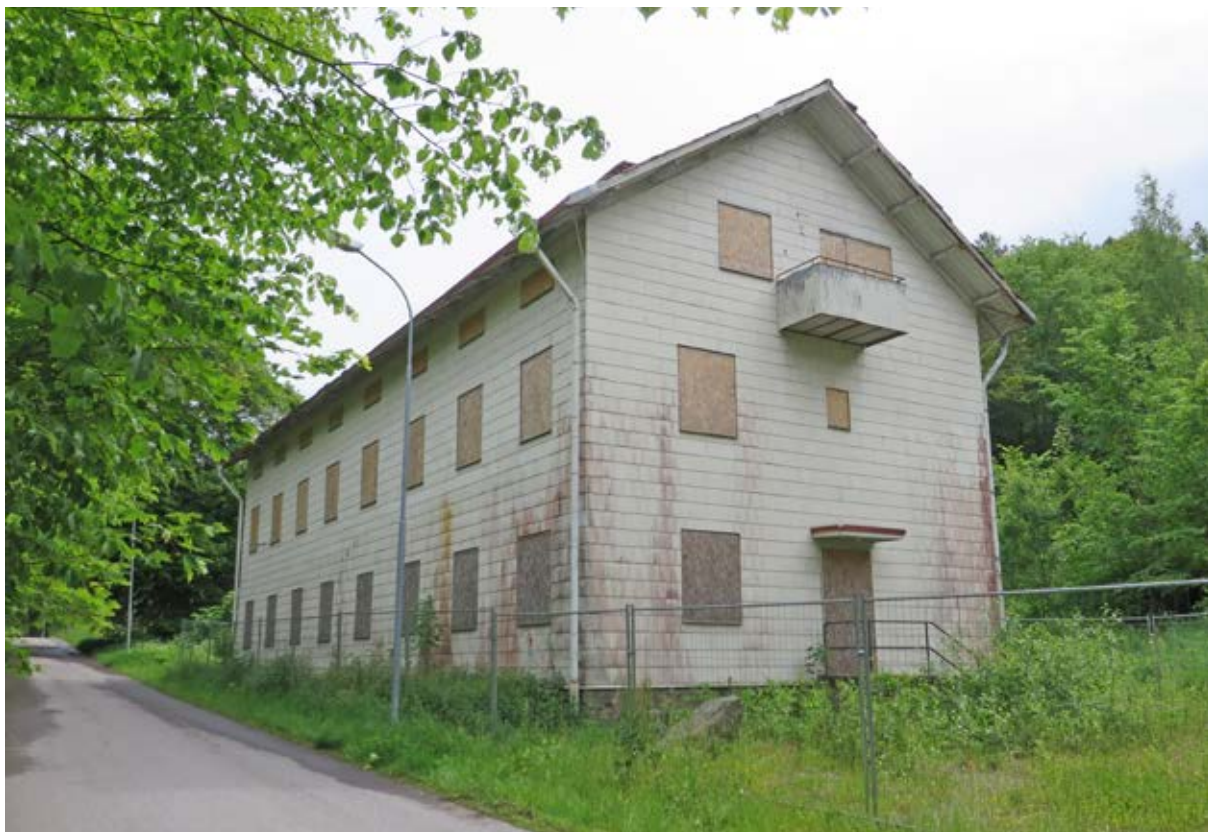
Det f.d. arbetarbostadshuset "Övre Knäppet" uppfört på 1870-talet.

Beskrivning, se ovan. Huset har under de senaste åren stått utan användning och underhållet är kraftigt eftersatt, vilket gett omfattande skador på husets stomme. Byggnaden har tillkommit för brukets ändamål och utgör en del av den riksintressanta bruksmiljön. Huset har ett miljöskapande värde i bruksmiljön och är viktigt för upplevelsen utmed Val-longatan. Byggnaden bidrar till bruksmiljöns

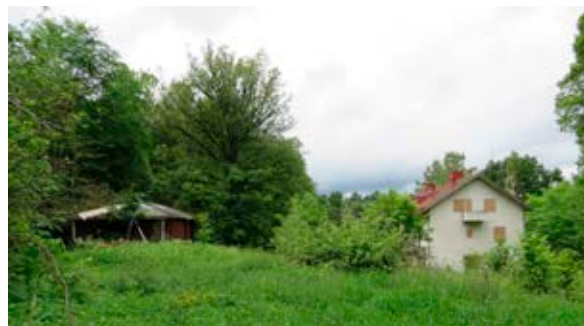
Uthuslängan bakom "Övre Knäppet" bidrar till upplevelsen av miljön.

byggnadshistoriska, men också samhälls- och socialhistoriska värde. Huset berättar om hur bostadsfrågan lösts för brukets arbetare under olika tider. Till följd av förvanskningen och den kraftiga vanskötseln, bedöms byggnadens arkitektoniska värde som ringa. Söder om byggnaden ligger en tillhörande uthuslänga, vilken utgör en viktig del av upplevelsen av miljön.

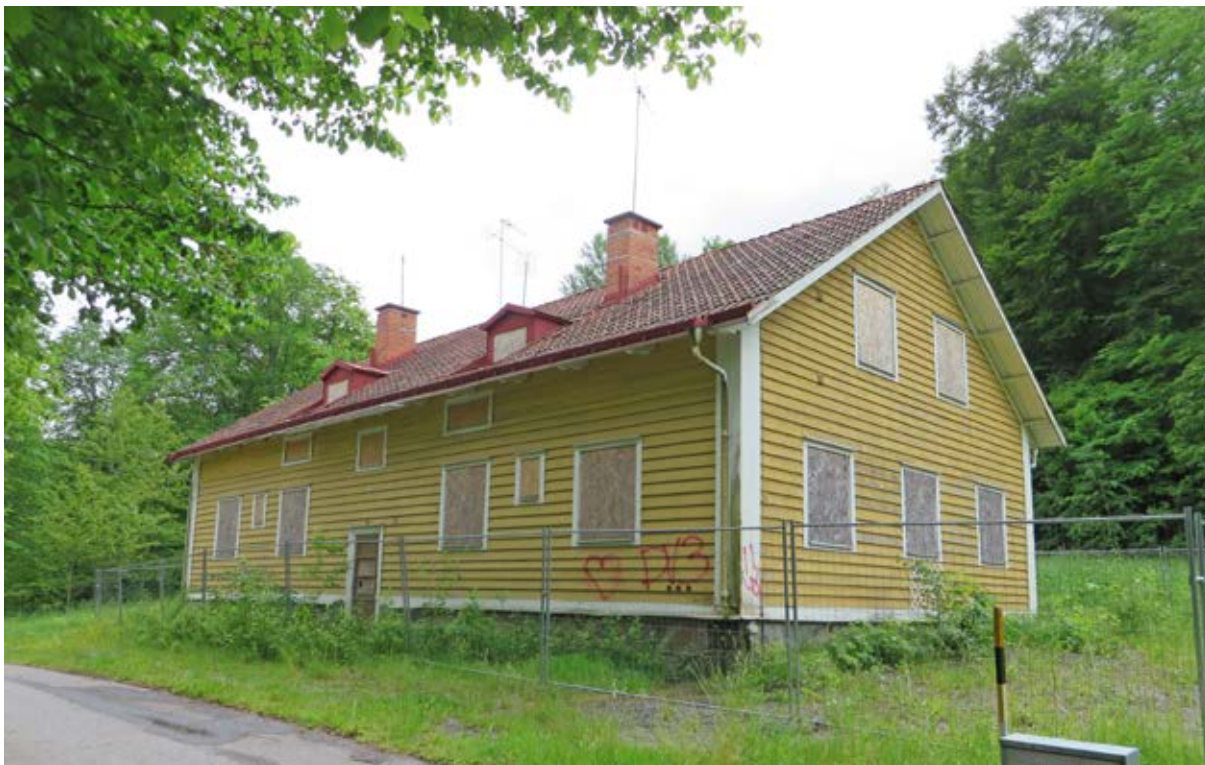
”Staten” uppfördes under tidigt 1800-tal som arbetarbostäder åt statarna vid brukets jordbruk och herrgårdens tjänstefolk.

Huset ligger intill herrgården och uppfördes som arbetarbostad åt de stattare som skötte brukets jordbruk<sup>11</sup> samt åt tjänstefolket vid herrgården. När byggnaden är uppförd är oklart, men på en karta från 1817 ses det ligga en byggnad på platsen. Byggnaden har inte införlivats i den enhetliga arkitektur som flertalet av de övriga byggnaderna i miljön har, vilket möjligen kan förklaras av dess något avskilda placering. Byggnadens exteriör präglas av 1950-talets ombyggnad med utbytta fönster och ändrad fönstersättning, förändrad planlösning och igensättning av entréer. Huset såldes av Överums bruk på 1980-talet och har därefter haft flera olika ägare. Huset var bebott fram till 1990-talet. År 2014 kom huset genom

expropriering i kommunens ägo. Huset har under de senaste åren stått utan användning och underhållet är eftersatt.

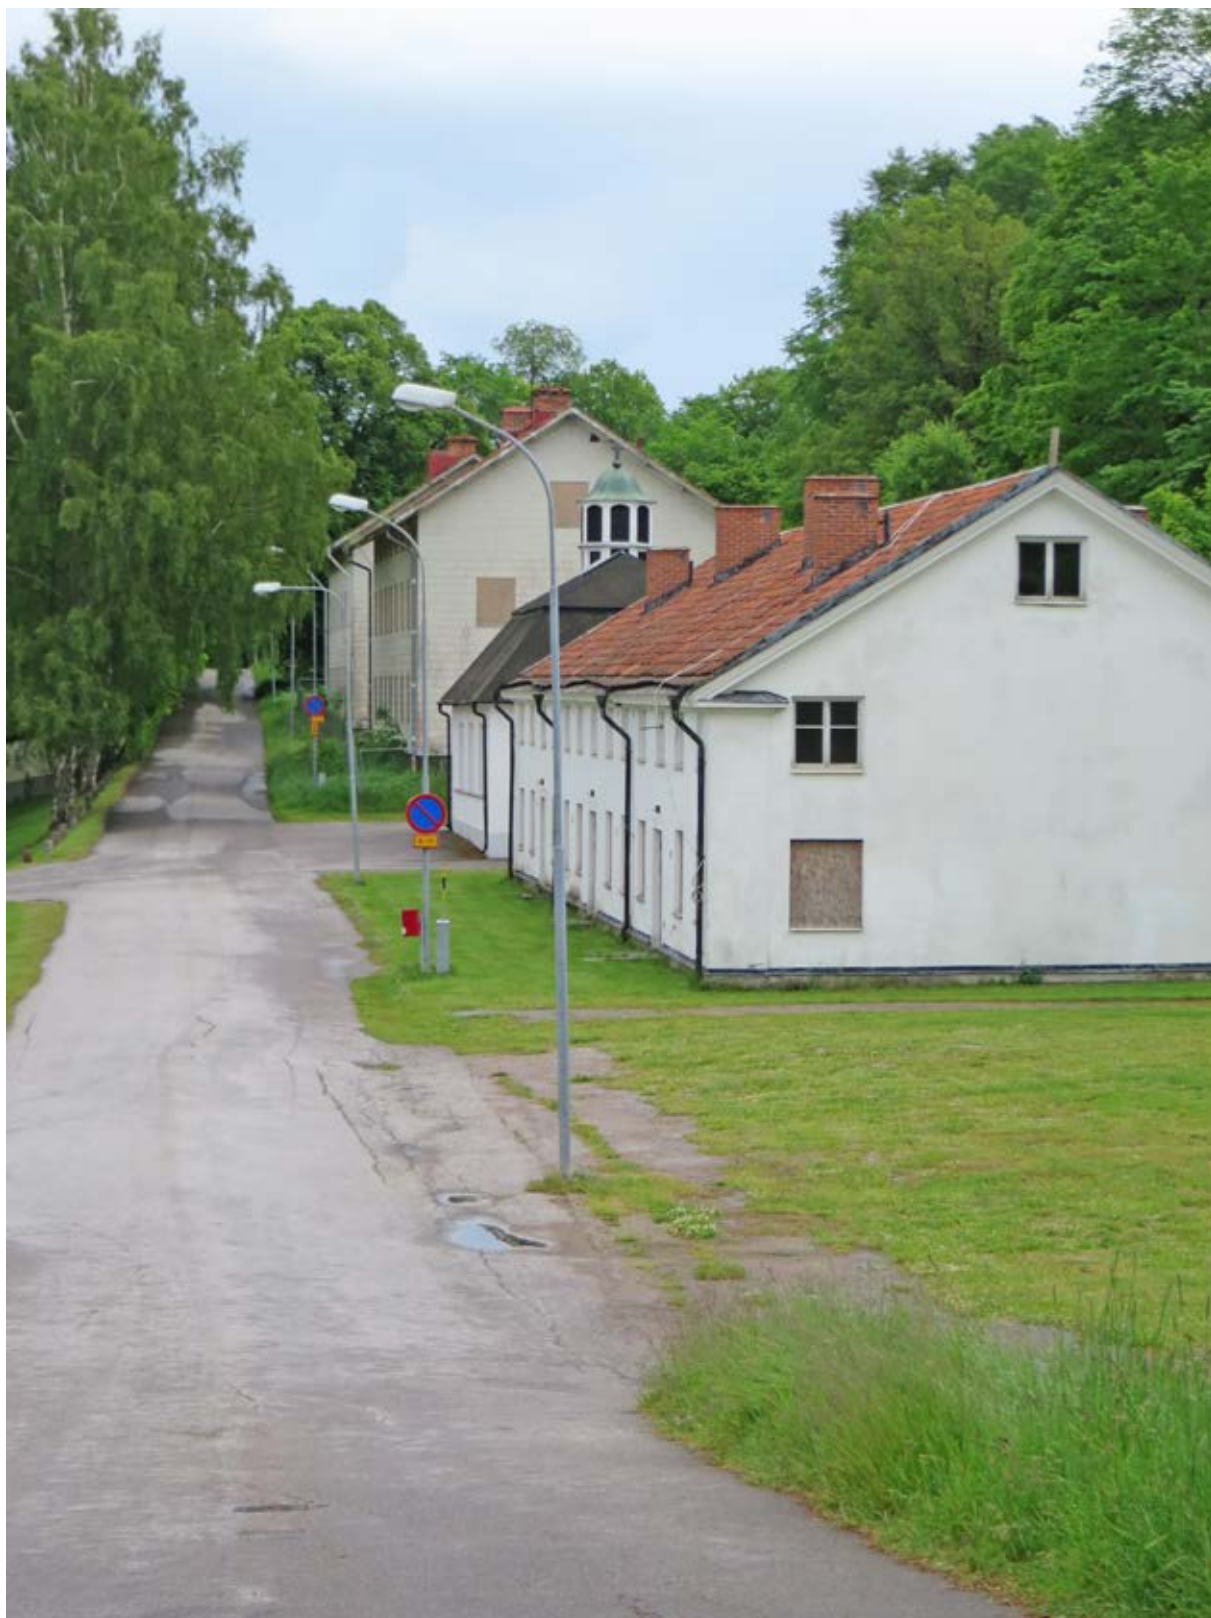
De fyra kommunägda husen utmed Vallongatan har ett tydligt miljöskapande. De definierar gaturummet utmed Vallongatan och bidrar till rumsligheten kring torget.

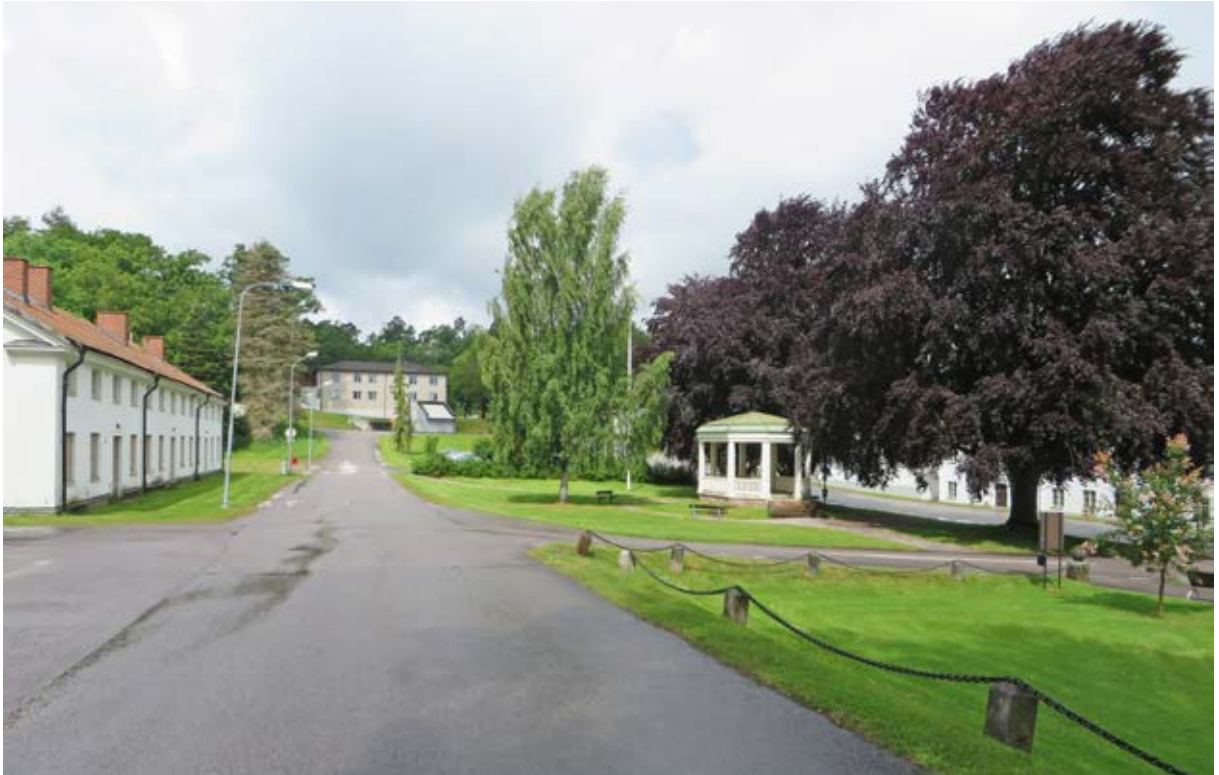
Det "Övre stenhuset" har en tydlig gestaltningsmässigt samhörighet med det "Nedre stenhuset". Båda byggnaderna har viktiga miljöskapande värden för den öppna torgytan.

Strukturen kring Brukstorget förstärks av byggnadernas placering och av att flera byggnader har gestaltningsmässig samhörighet med varandra. Tydligast blir denna samhörighet mellan de två f.d. arbetarbostadshusen som ligger på ömse sidor av den öppna torgytan, ”Övre och Nedre stenshuset”. Trots att bebyggelsen kring Brukstorget i delar har genomgått förändringar under de cirka 150 år som platsen funnits, är den klassicistiskt, strama strukturen ännu mycket välbevarad.

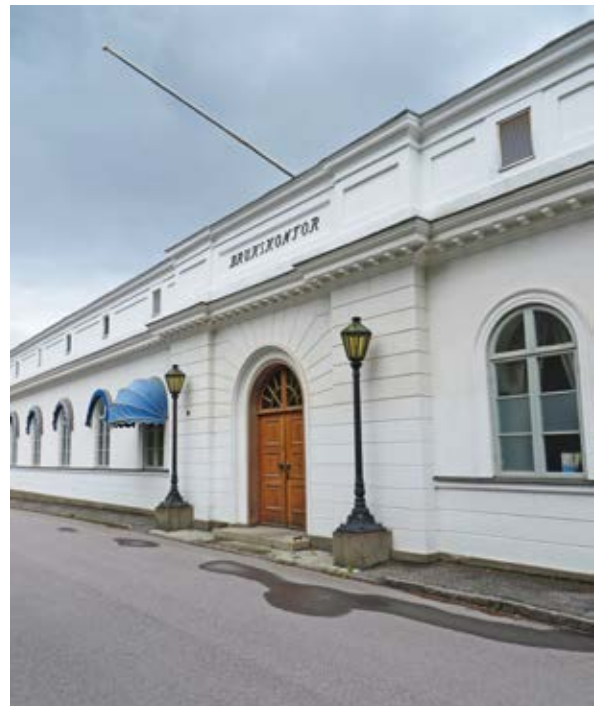
Detalj av den vitputsade fasaden på brukskontoret, ursprungligen stall. "Tjustempiren" utmärks exempelvis av putsfasad, rusticeringar i fasadens nedre parti, släta listverk och flacka tak. De profilerade gesimsen markerar byggnadens horisontalitet.
