# Fördjupad studie av Brukstorget i Överum

Kulturhistorisk utredning

Brukstorget i Överum, Överums socken, Västerviks kommun, Kalmar  
län, Småland

Byggnadsantikvarisk rapport september 2015

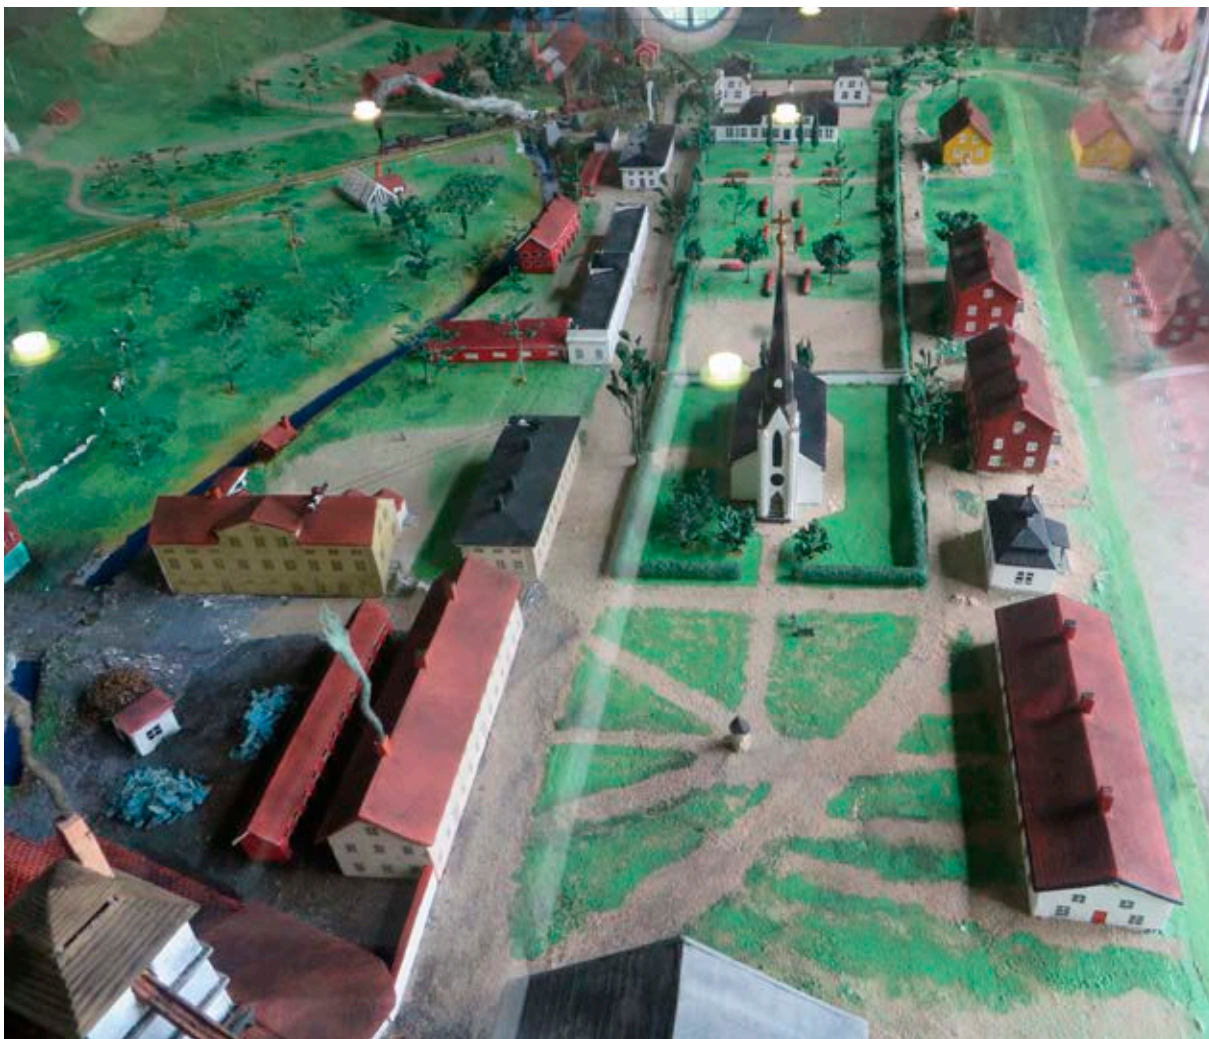
På Bruksmuseet finns en modell som visar hur Brukstorget såg ut kring sekelskiftet 1900. Den ger en bra bild av torgets struktur och hur den samlade bebyggelsen kring torget samspelar med varandra. Modellen visar även Vallongatans tidigare sträckning som sneddade över torgytan och "Knäppernas" ursprungliga utförande.

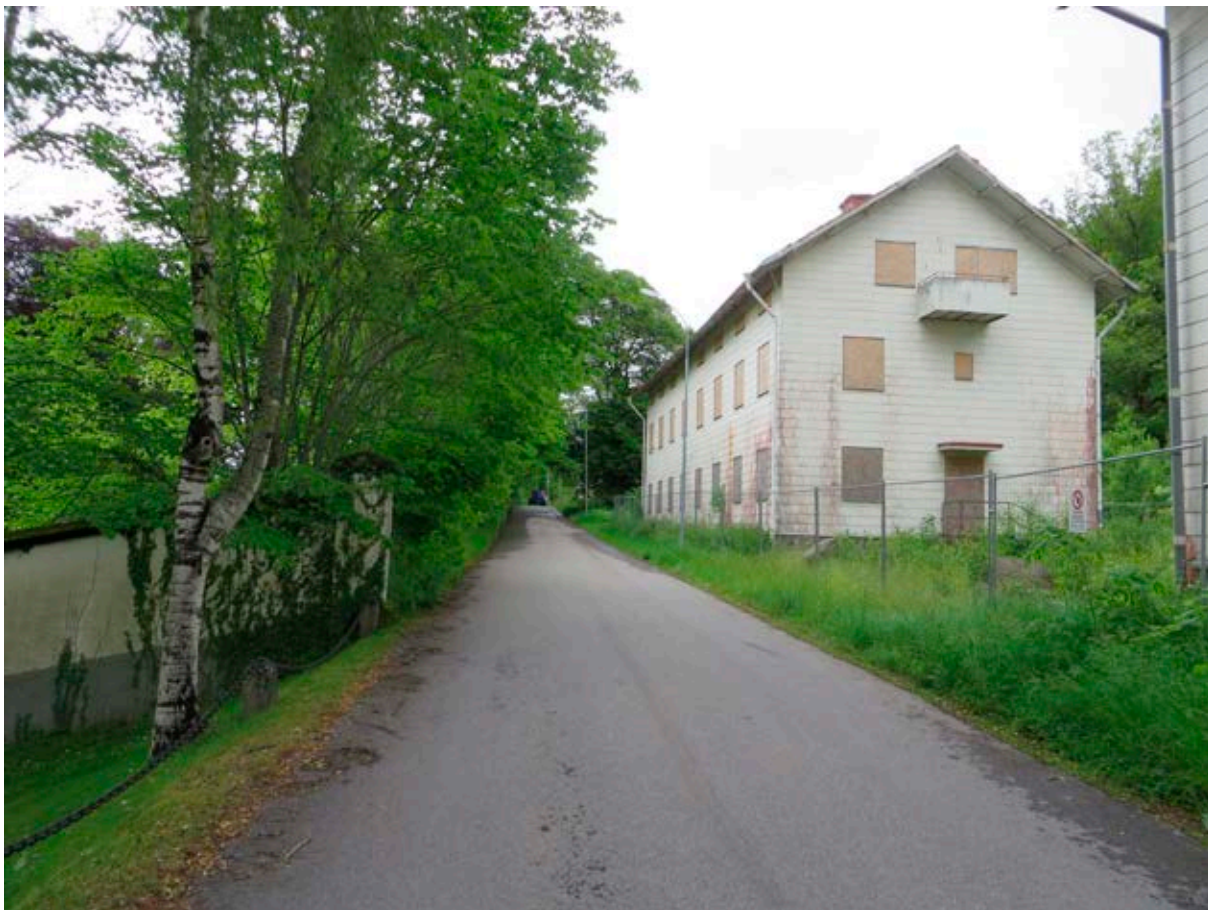
”Övre Knäppet” har ett miljöskapande värde för Vallongatan, men däremot genom sin placering ett obetydligt samspel med den övriga bebyggelsen kring Brukstorget.

tekniskt skick, är det också en byggnad som genom sin placering har ett obetydligt samspel med den övriga bebyggelsen kring Brukstorget. Byggnaden är uppförd på 1870-talet och fram till dess var markytan obebyggd. Byggnaden saknar ambition att smälta in med den övriga vitputsade bebyggelsen kring torget. Brukets nya ägare 1872, saknade tidigare ägares ambition om ett enhetligt arkitektoniskt uttryck. Byggnaden är kraftigt förvanskad exteriört och dess främsta värde består i dess miljöskapande funktion såsom en inramning av Vallongatan samt av det social- och samhällshistoriska värde som samtliga arbetarbostäder i miljön besitter.

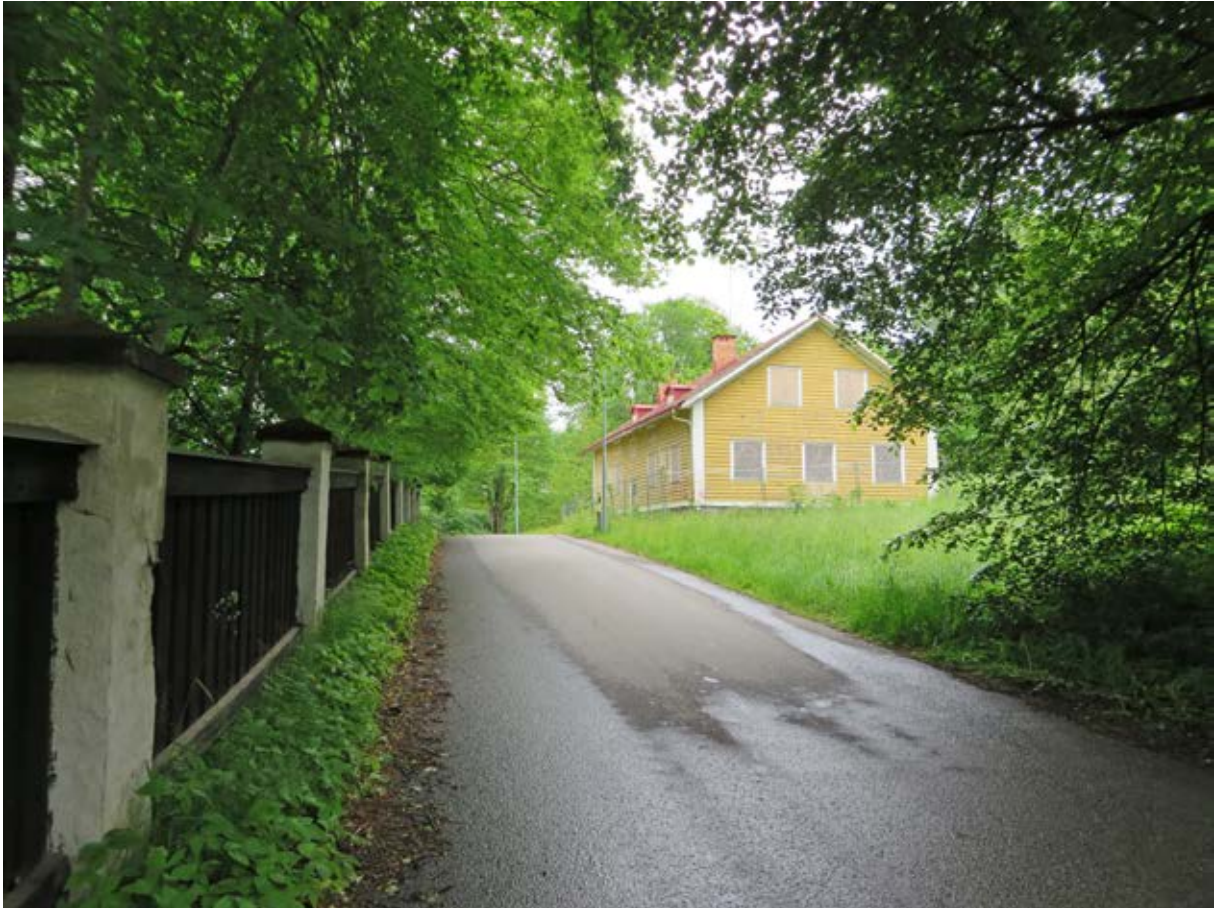
”Staten” har genom sitt avskilda läge litet samspel med den övriga bebyggelse kring Brukstorget.

- 2. Byggnaden ”Staten” har tolkats som en av de äldsta byggnaderna i området.<sup>14</sup> Huset är dock exteriört förvanskad. Huset har en avskild placering en bit från de övriga byggnaderna.

derna utmed Vallongatan. Ett krön gör att man från huset inte upplever de övriga byggnaderna längs Vallongatan eller i området. Huset har en fysisk (och historisk) samhörighet med den byggnadsminnesförklarade herrgården, även om siktlinjen mellan de båda husen åtskiljs av en hög mur. Huset har fungerat som bostad åt herrgårdens tjänstefolk. Husets namn anger även att det var bostad åt statarna som arbetade på brukets jordbruk och husets placering skulle kunna förklaras av att jordbruksbyggnaderna under tidigt 1800-tal låg på en plats strax söderut. Byggnaden har ett viktigt miljöskapande värde såsom inramning av Vallongatan, liksom ett social- och samhällshistoriskt värde i likhet med övriga arbetarbostäder. Ett förstärkande värdekriterium är att det är en av de äldsta arbetarbostäderna i bruksmiljön (och att det utgör en av få bevarade arbetarbostads-

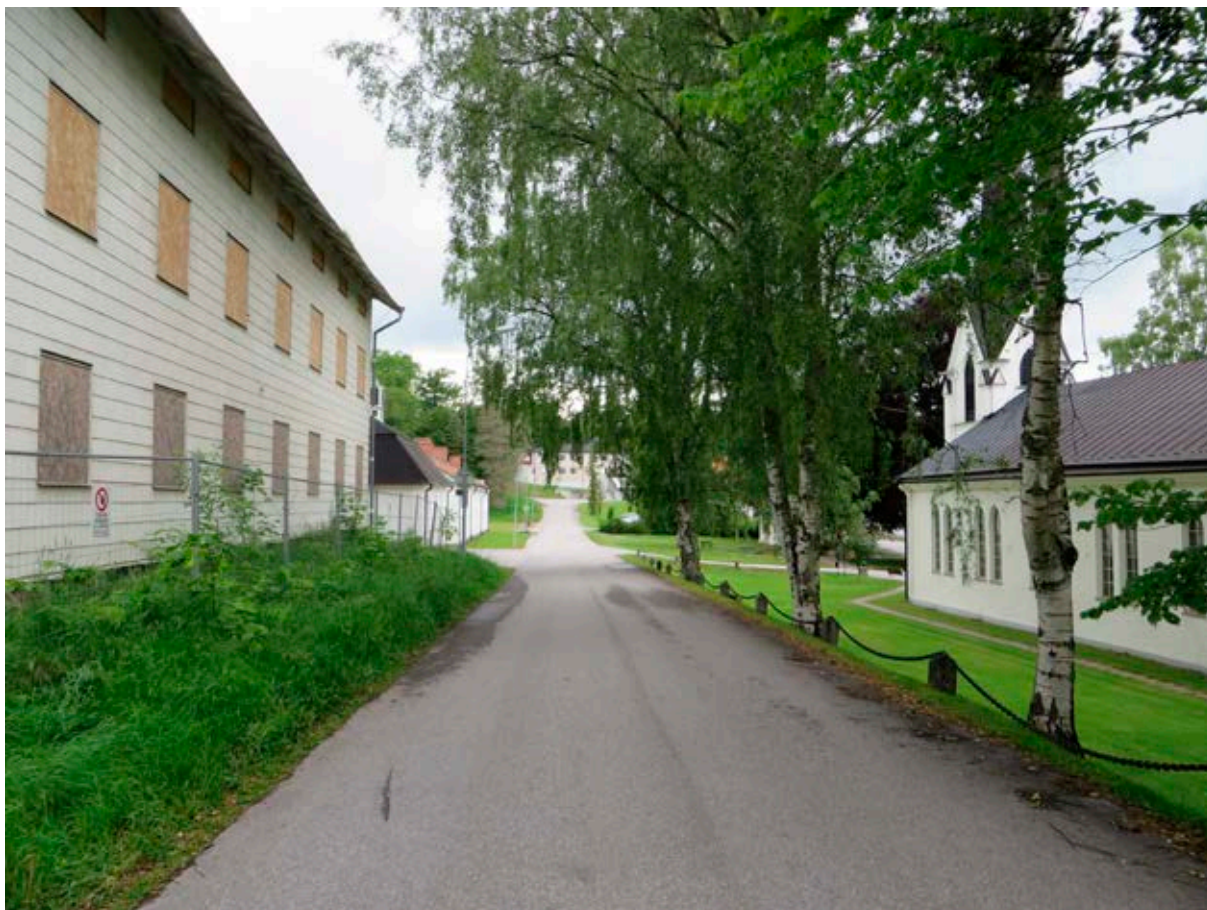
”Nedre Knäppet” har genom sin placering betydelse för rumsligheten vid den öppna torgytan och för kyrkomiljön.

- 3. En rivning av ”Nedre Knäppet” bedöms medföra större inverkan på helhetsmiljön. Huset ligger intill den öppna ytan vid Brukstorget, i liv med kyrkan, och bidrar till att skapa en rumslighet av torgytan och kyrkomiljön. Byggnaden är uppförd på 1870-talet och står på en plats som fram till dess var obebyggd. Husets exteriör är idag kraftigt förvanskad, men inte heller ursprungsutförandet med rödfärgad träpanel hade några stilmässiga samband med den övriga enhetligt vitputsade bebyggelsen. Dess placering ligger dock i linje med den struktur som anlades på Adelswärds tid vid 1800-talets mitt och huset har därför en viktig

betydelse för platsbildningen och upplevelsen av helhetsmiljön. Byggnadens främsta värde består i dess miljöskapande funktion som inramning av torget, men den har även av social- och samhällshistoriska värden i likhet med övriga arbetarbostäder i miljön. Såsom enskild byggnad har byggnaden ett lägre sammanvägt kulturhistoriskt värde än ”Staten”, medan det miljöskapande värdet för helhetsmiljön däremot bedöms som högre.

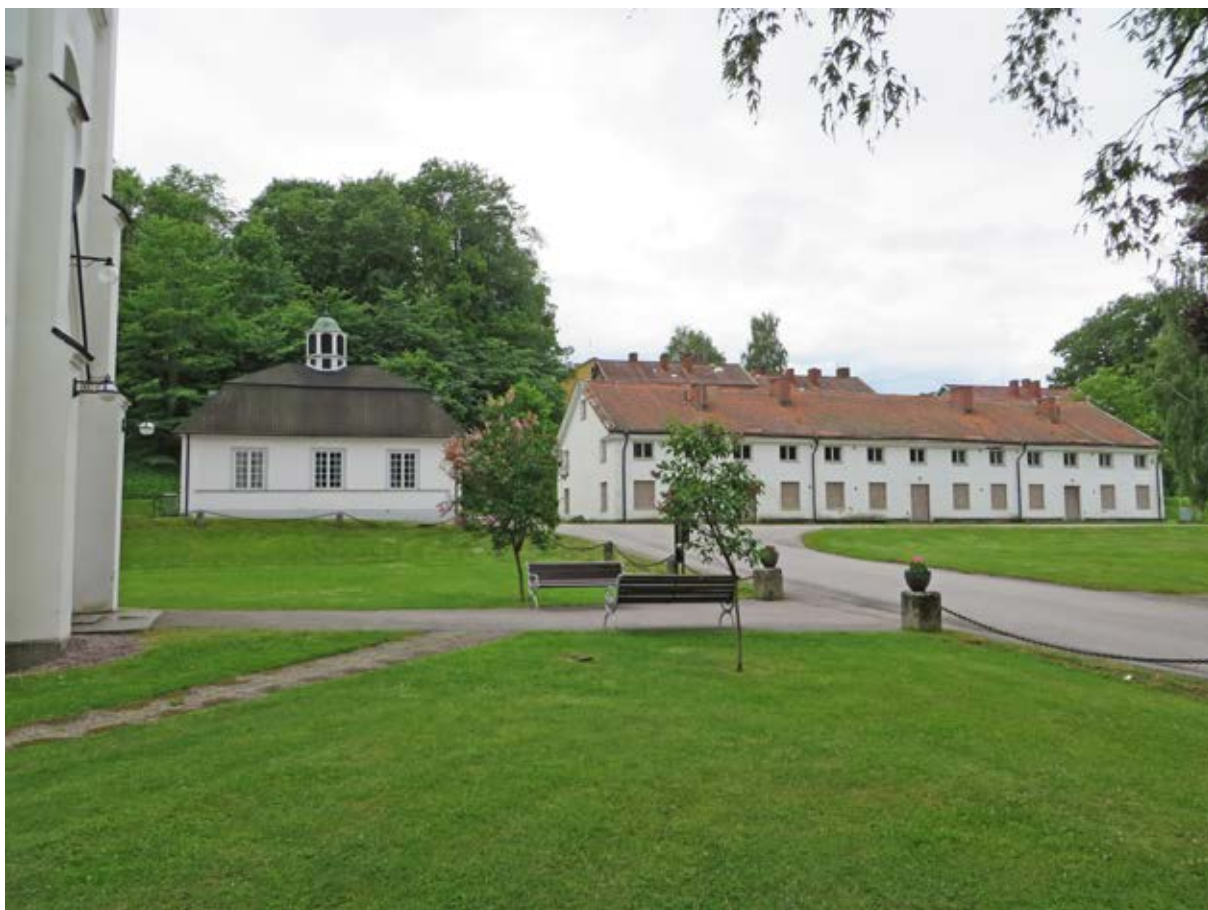
”Övre stenhuset” och det intilliggande församlingshemmet har genom sina placeringar och vitputsade fasader viktiga miljöskapande värden och utgör betydelsefulla delar av helhetsmiljön.

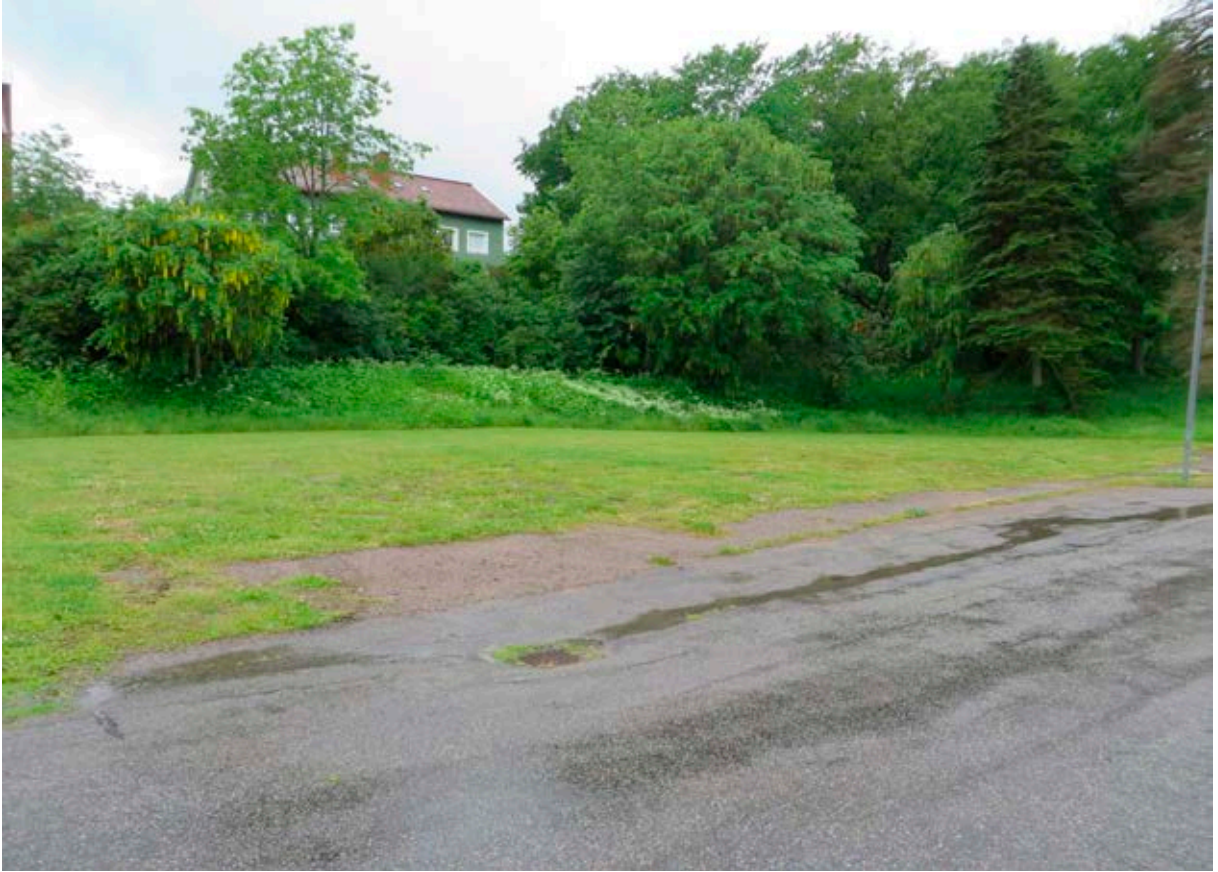
Platsen där gamla kommunhuset tidigare låg. Det finns inget som berättar om att det legat ett hus här.

miljöskapande funktion som den rivna byggnaden haft och som skulle gå förlorad vid en rivning. En annan möjlig åtgärd skulle kunna vara att spara det rivna husets stensockel och fylla den med bruk. Platserna för det eller de rivna husen skulle med fördel även kunna förses med illustrerade informationsskyltar för att berätta om den byggnad som försvunnit och levandegöra miljön.

På platsen där det gamla kommunhuset tidigare låg finns idag en anlagd gräsmatta. På så sätt markeras platsen som en vårdad markyta inom miljön och anger att platsen är och har

varit viktig för helhetsmiljön, men det säger ingenting om den byggnad som en gång legat där. För att återskapa något av den miljöskapande funktion som byggnaden hade, skulle ytterligare åtgärder krävas.

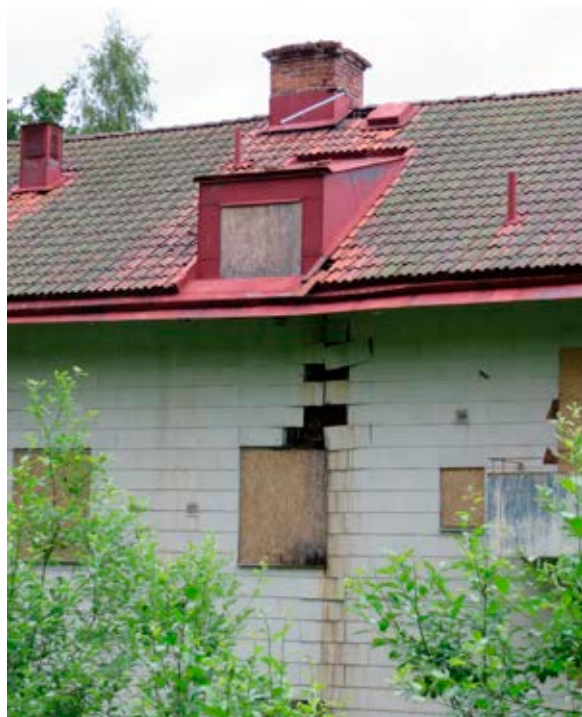
"Övre Knäppet". Ett långvarigt takläckage intill en av de två takkuporna har gett omfattande rötskador på husets stomme och bjälklag.

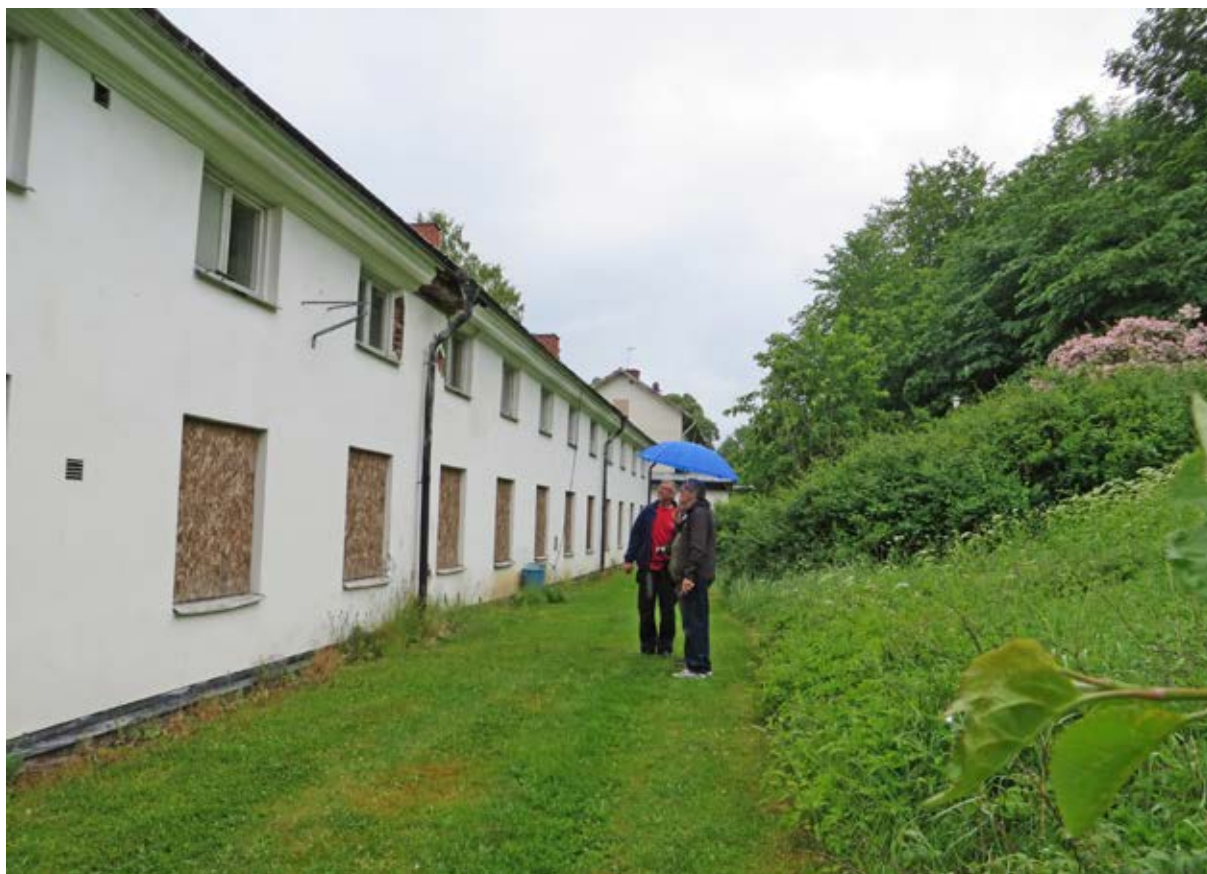
Marken bakom "Övre stenhuset" sluttar ned mot byggnaden, vilket medför en stor fuktbelastning på huset.

Huset är i förhållandevis gott skick exteriört, men det finns vissa skador av akut karaktär som bör åtgärdas omgående för att inte förvärra skadebilden ytterligare.

Byggnaden har en låg sockel, vilket i kombination med den sluttande marken mot byggnaden gör att markfukt idag leds upp i stommen. Dränering kring byggnaden skulle minska fuktbelastningen.

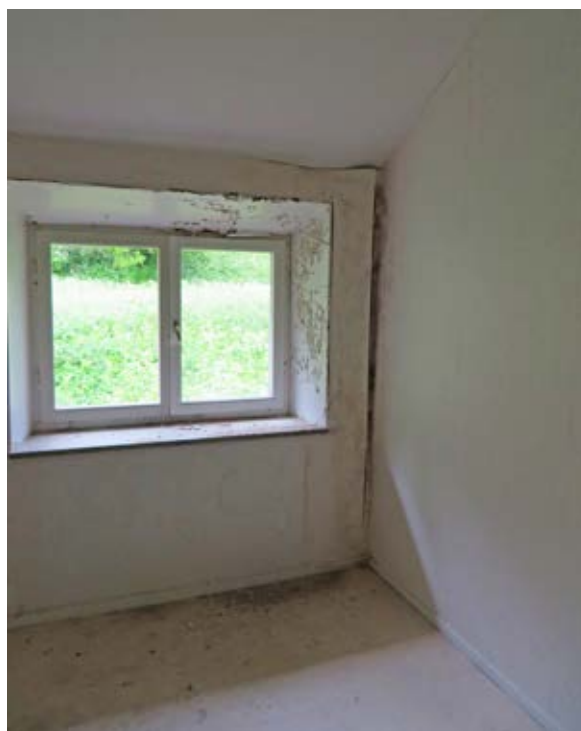
Tydliga fuktgenomslag i ett av rummen innanför där skadan finns.

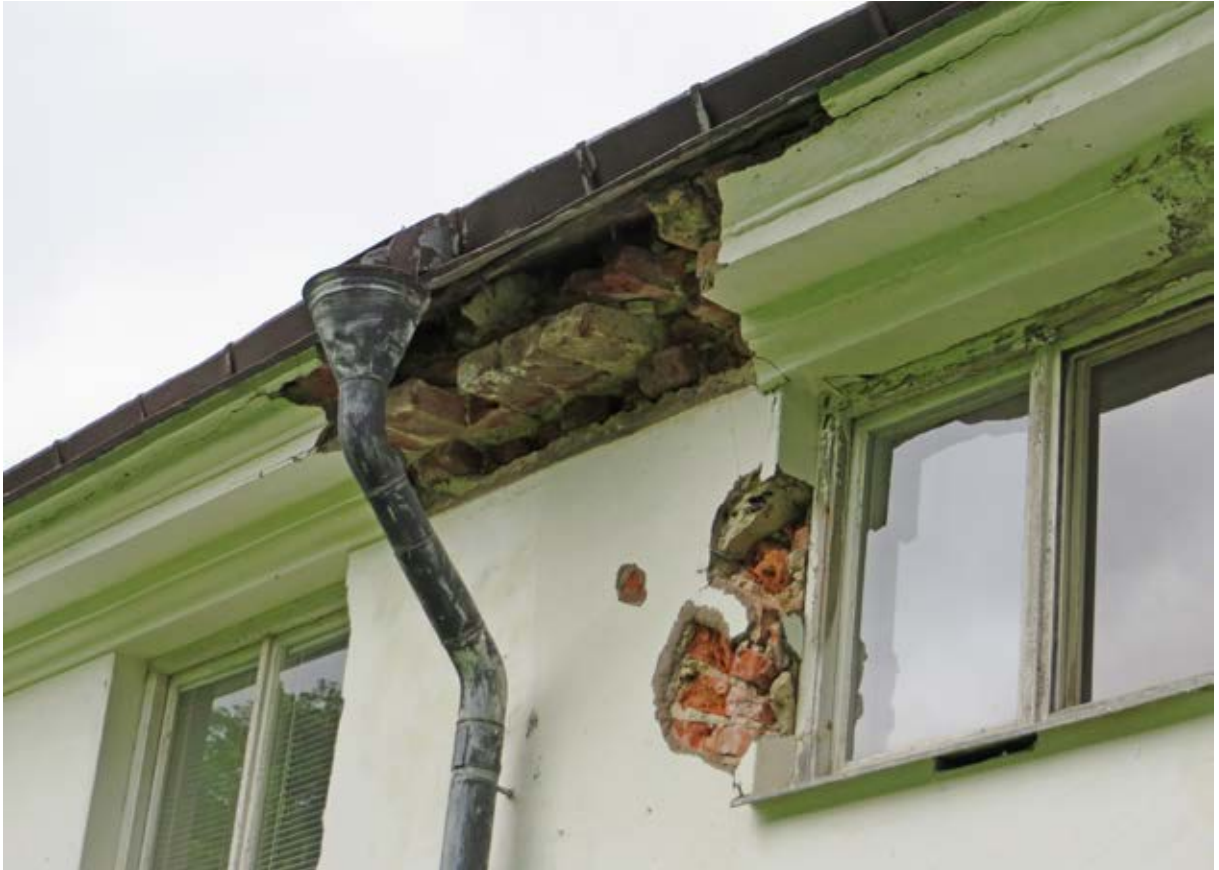
Den bristfälliga vattenavrinningen från taket har lett till skador på takfoten där delar av putsen och tegelstommen fallit bort.

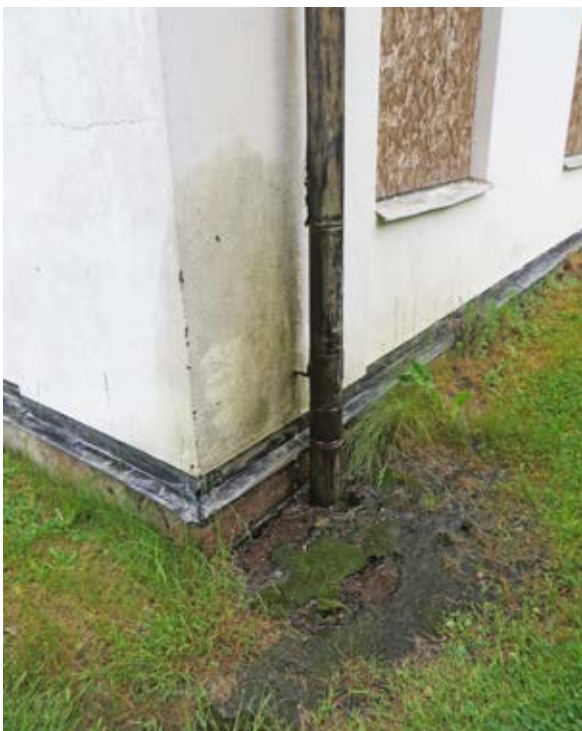
Hängrännor och stuprör behöver rensas.

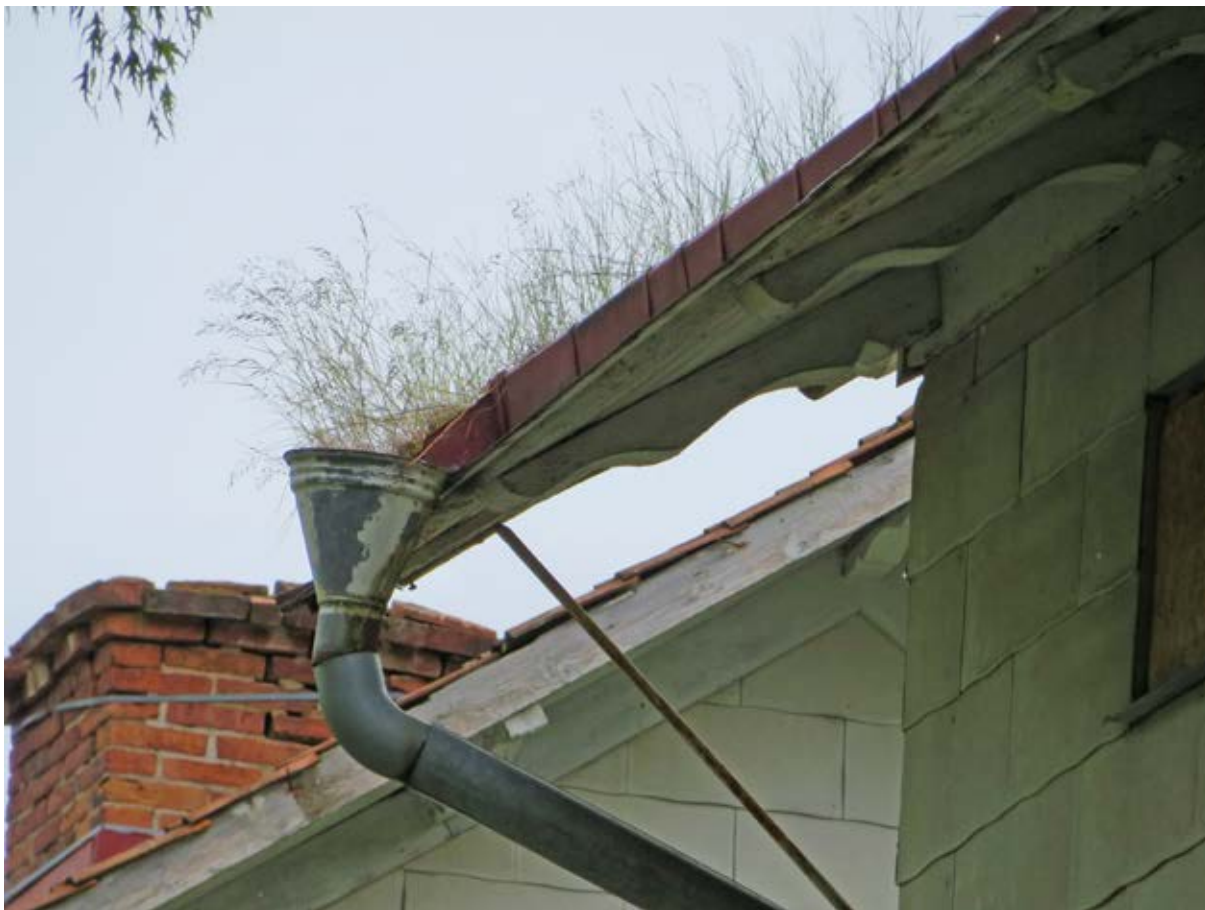
”Nedre Knäppet”. Hängrännor och stuprör är i behov av översyn och rensning.

Huset har flera skador av akut karaktär som bör åtgärdas omgående för att inte förvärra skadebilden ytterligare. P.g.a. fukt har skivmaterial, färgskikt, golvmattor, etc. släppt från sina underlag och mögel förekommer. Dessa skador är dock inte av akut karaktär.

Regelverksstomme klädd med träpanel och eternit. Flera hål i eternitfasaden och tecken på fuktgenomslag. Byt ut trasiga eternitplattor. Åtgärda trasiga stuprör.

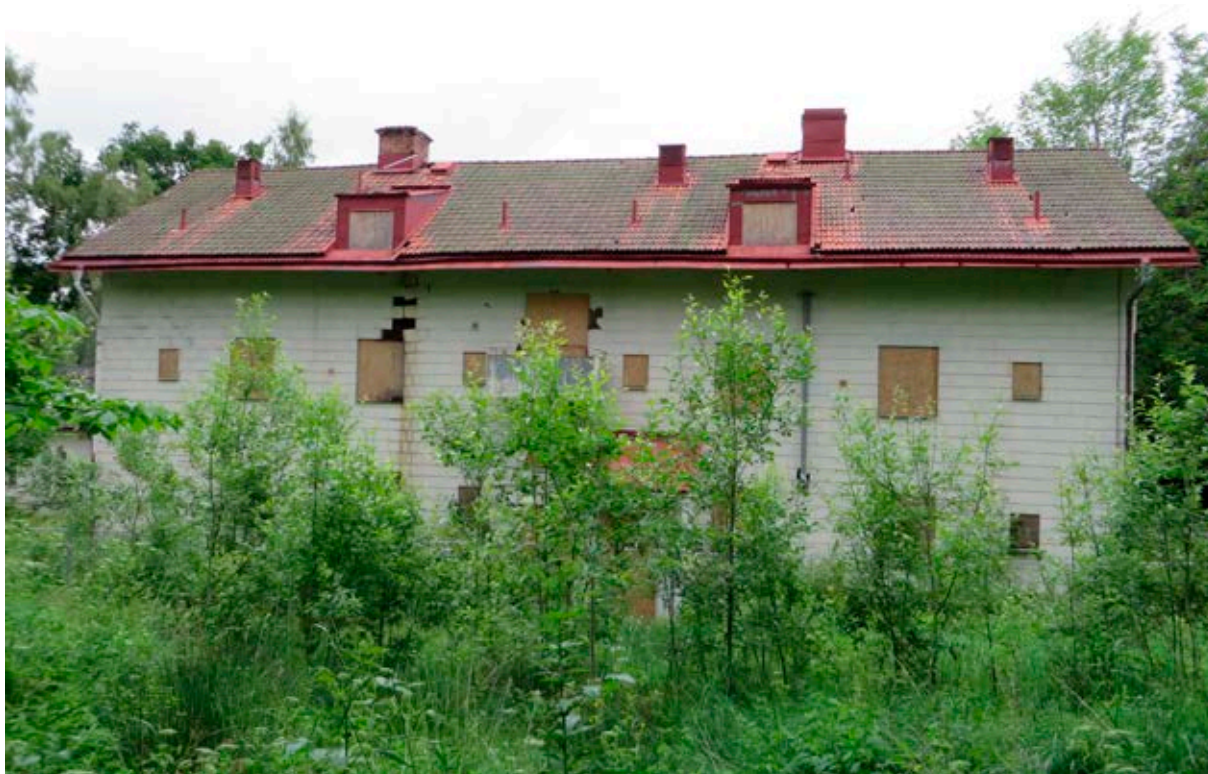
”Övre Knäppet”. Det är på baksidan som de mest omfattande skadorna finns.

Huset är i mycket dåligt skick med ett flertal skador av akut karaktär som bör åtgärdas omgående för att förvärpa skadebilden ytterligare. Skadorna är mest omfattande mot söder, där delar av stommen är påtagligt rötskadad till följd av läckage. Byggnaden är invändigt hårt åtgången med sönderslagen inredning, möbler, skräp och sopor. P.g.a. fukt har skivmaterial, färgskikt, golvmattor, etc. släppt från sina underlag och mögel förekommer. Dessa skador är dock inte av akut karaktär.

Regelverksstomme klädd med träpanel och eternit. Det finns omfattande skador på eternitfasad och underliggande stomme mot söder till följd av en läckande takkupa. Skadan sträcker sig flera meter in i byggnadens konstruktion, med överhängande rasrisk. Skadan bör åtgärdas omgående. Rötskadade partier av stomme och bjälklag behöver ersättas. Flera hål i eternitfasaden och tecken på fuktgenomslag. Byt ut trasiga eternitplattor. Åtgärda trasiga stuprör.

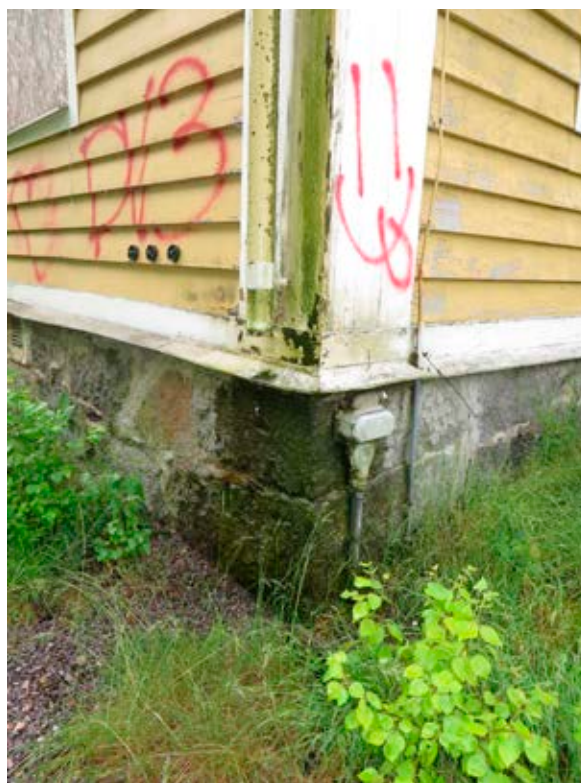
Några av stuprören saknar utkastare vilket i förlängningen kan ge skador på sockeln.
