Arkeologisk utredning för planprogram Tändstickan i Västervik

*Arkeologisk utredning inom Västervik 4:30 m.fl., Västerviks stad
och kommun, Kalmar län, Småland.*

Rapport november 2020
Stiftelsen Västerviks museum

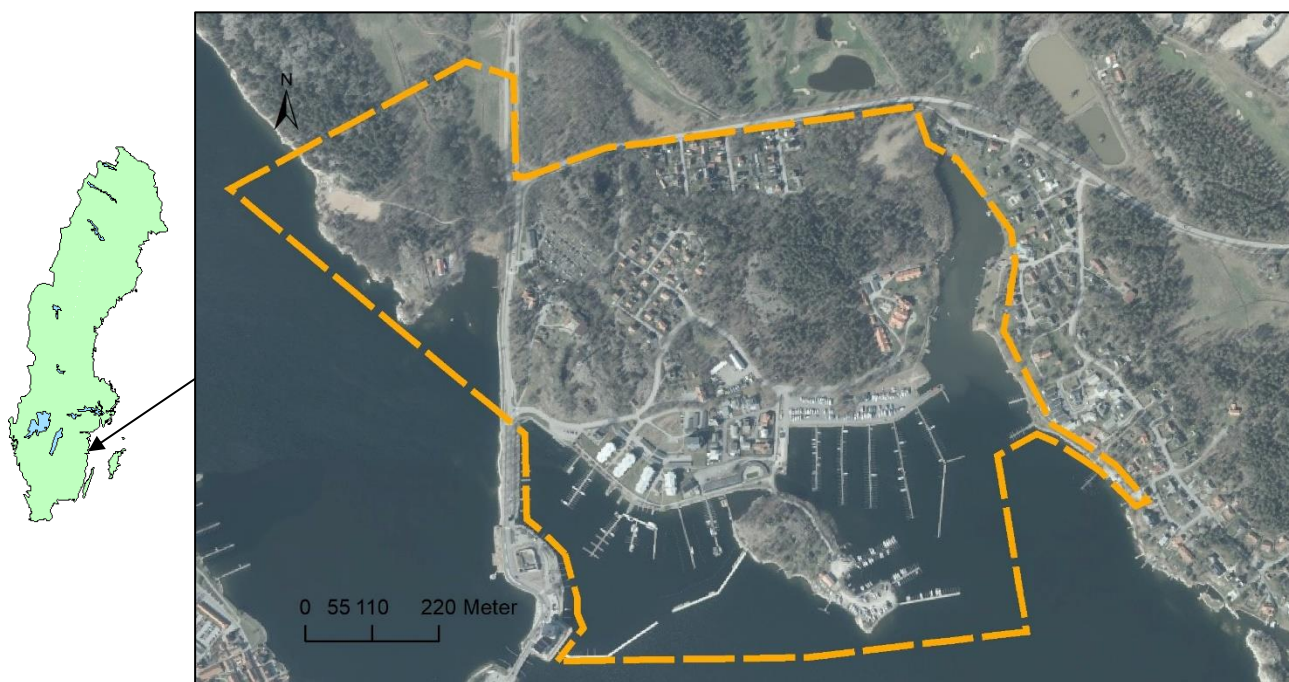
Fig. 1. Utredningsområdet markeras med gul färg. Ortofoto från Lantmäteriet.

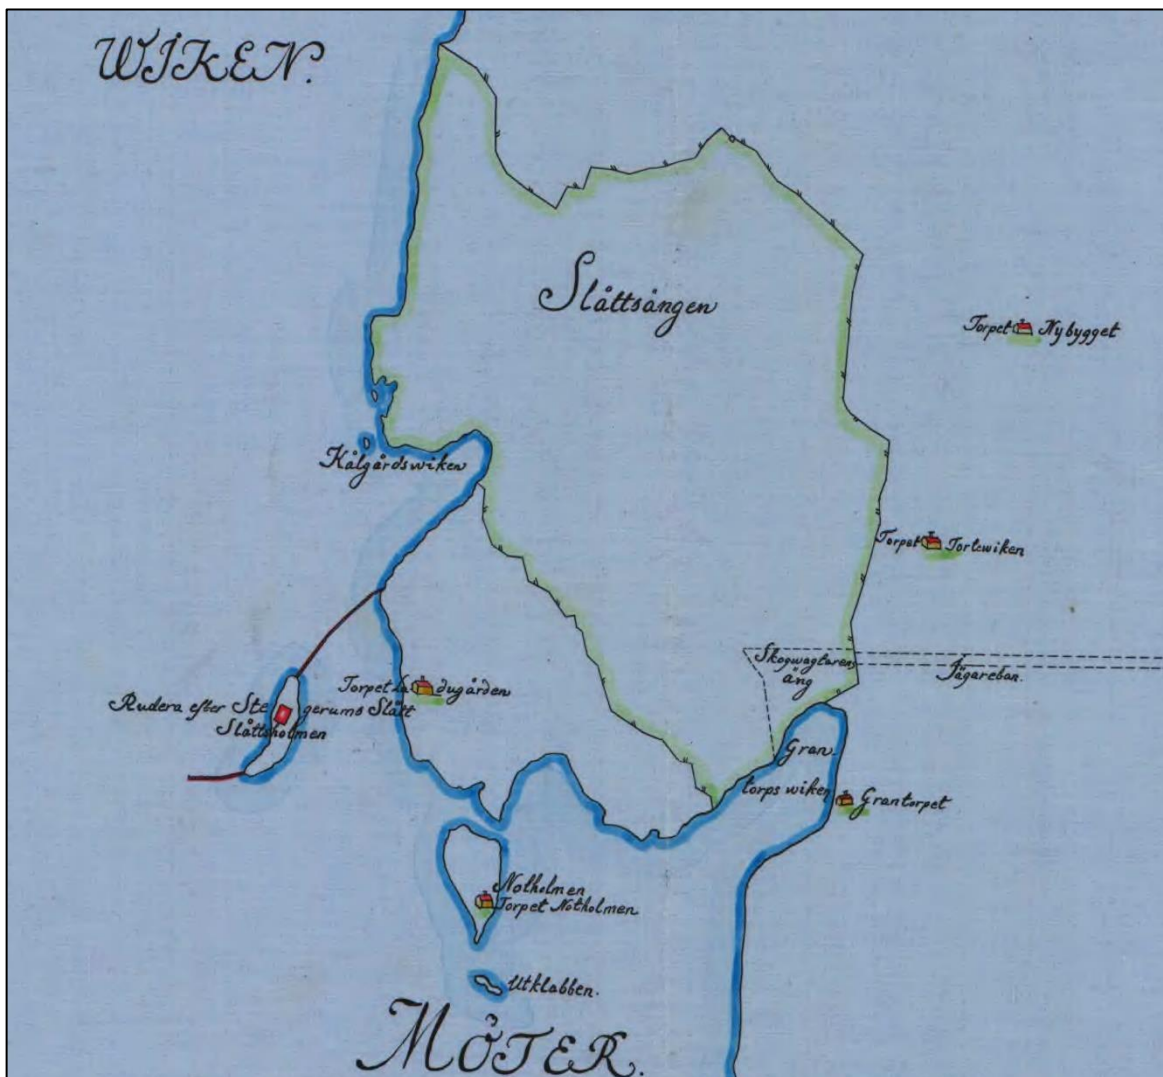
Fig. 6. Karta från 1750 (Akt 08-LOF-683; G/56 522).

Nästa karta från 1750 (Akt 08-LOF-683) är något förändrad vad gäller namnformerna. Stegehalm har sedan länge övergått i ruin, men Ladugården finns fortfarande kvar, nu benämnd som ett torp. Totviken har fått byta namn till Grantorpsviken efter torpet på vikens östra sida och ett torp finns även utmärkt på Notholmen. På denna karta har ön samma namn som idag. Den lilla Juteklubben har dock fått det enklare namnet Utklubben, som den också fortsätter att heta tills den inkorporeras i Notholmen genom utfyllnader på 1960-70-talen.

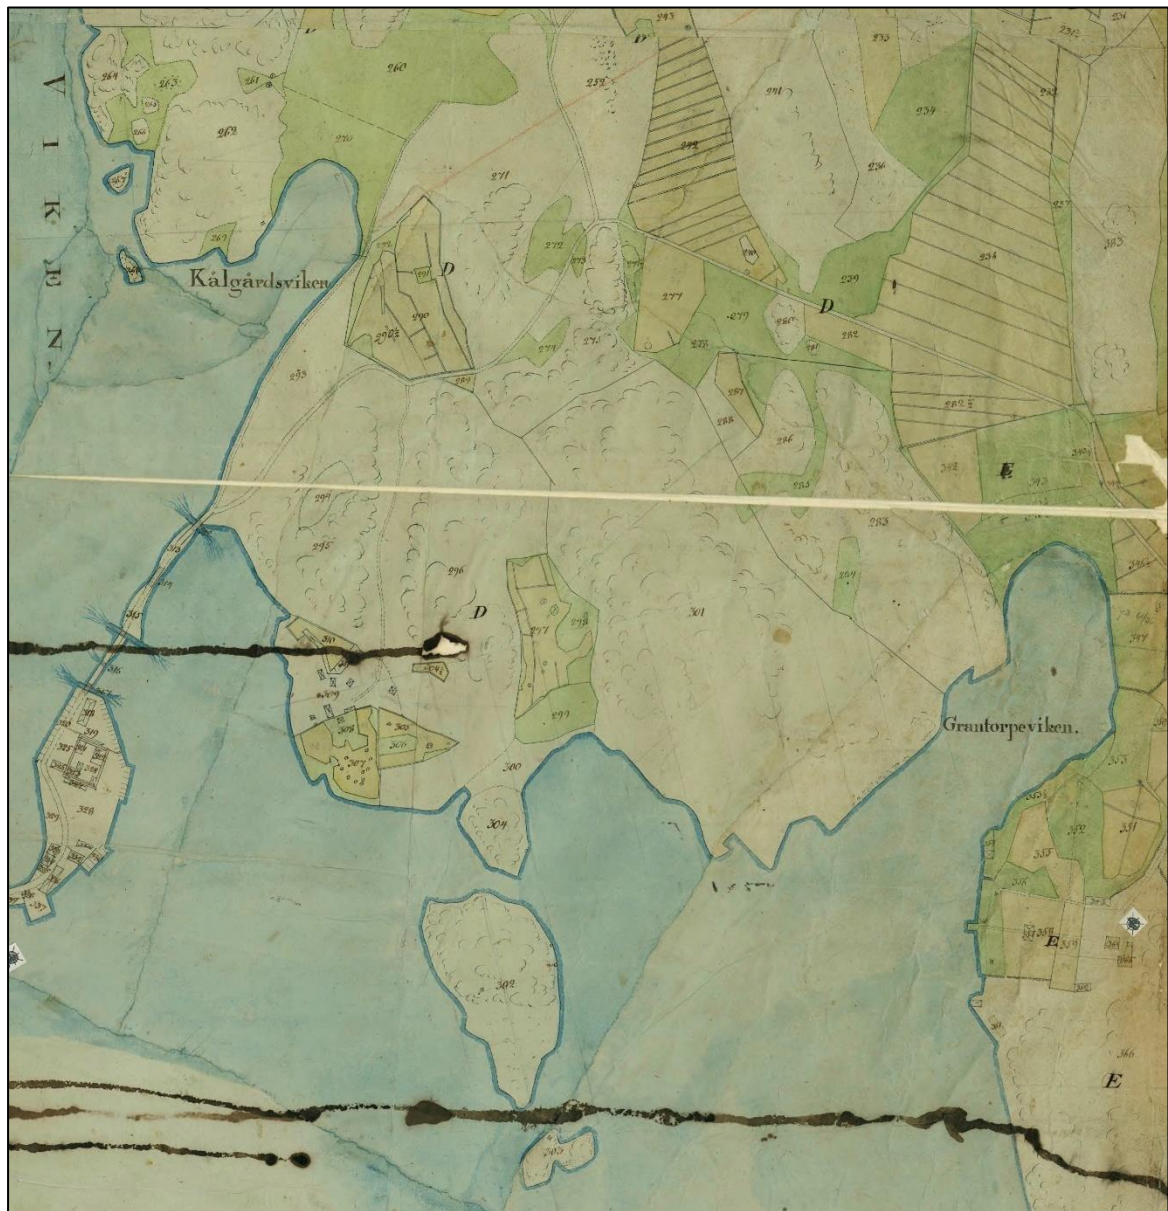
Fig. 7. 1828 års karta (Akt 08-LOF-254).

1828 upprättades ännu en karta över Kronoparken Norrlandet. På denna syns ett mycket uppsplittrat område, där varje odlingsbar plätt har tagits i anspråk. Här finns också inhägnade lyckor, trädor, vallar och hagar. Stora delar benämns som bergig mark och de mer låglänta åkrarna och ängarna är ofta sank. Här kan nämnas ängen vid Grantorpsviken som anges som mycket besvärlig vid högvatten, liksom de till Ladugården hörande vallarna

innanför Kålgårdsviken. Här nämns även avsöndringsjord, det vill säga en form av avstyckad mark till de nya fastigheter som växte fram. I kartans listor ses hur olika markslag fördelades mellan nyligen tillkomna torp och hemman. Torpet Ladugården har fortfarande en hel del mark runt Kulbacken, en namnform som nu dyker upp. Här nämns en grus- och sandås i väster medan resterande delar av Kulbacken och det vi idag kallar Tändsticksberget utritas som bergig och skoglös terräng. Mitt på Kulbacken finns en mosse utan avlopp, dagens damm framför museibygnaden. Ännu en intressant iakttagelse är en fyrkantig ruddamm någonstans mellan dagens koloniträdgårdar och Gränsövägen. Fiskdammar till borgens ladugård nämns när Stegeholm var i bruk men det är oklart var dessa låg.

När det gäller vägar finns en mindre väg längs vattnet liksom idag, men den slutade då strax norr om Kålgårdsviken. Huvudvägen gick över Kulbacken och delade sig ungefär där dagens Splintgatan kommer ut på Gränsövägen. Här viker en väg vidare norr ut på Norrlandet och en väg svänger mot Gränsö med snarlik sträckning som idag.

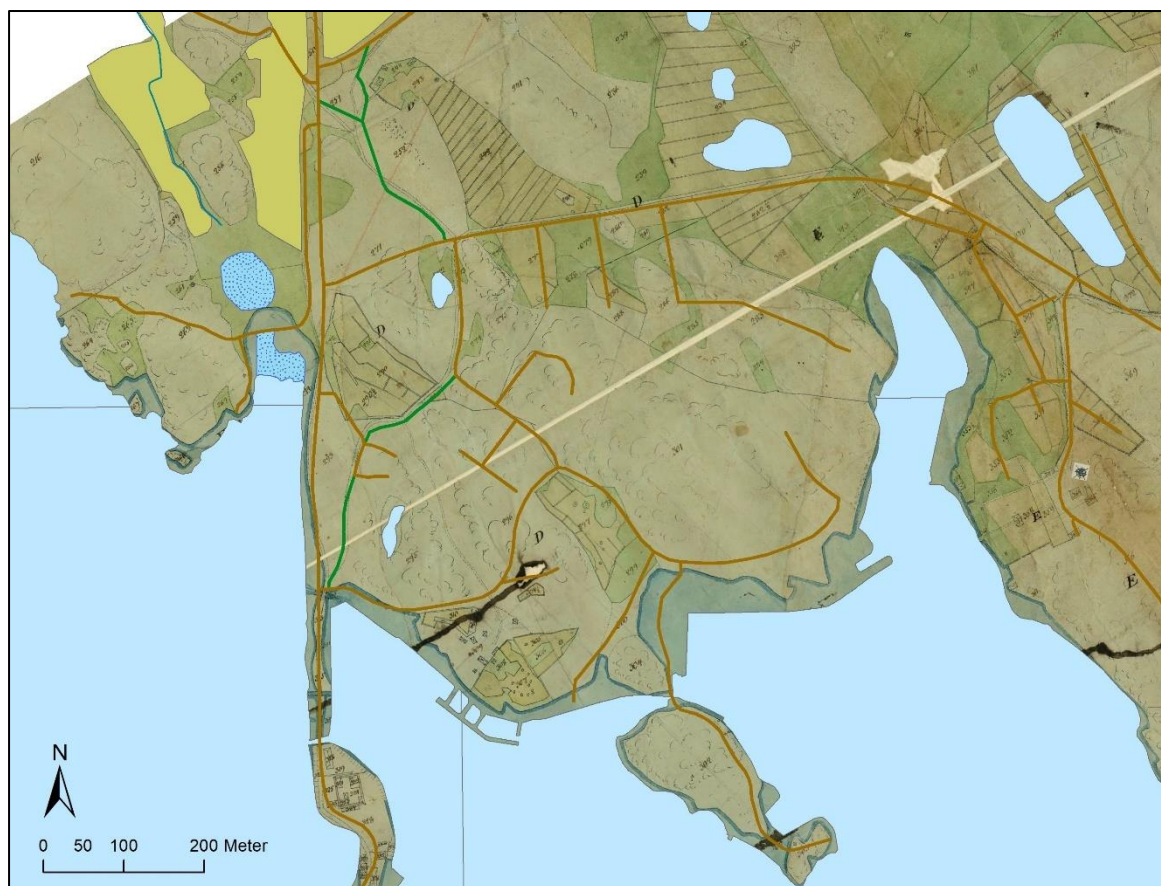
Fig. 9-10. Ovan: 1828 års karta med dagens strandlinje vägar och brukade åkrar. Nedan: Flygfoto från idag. Lantmäteriet.

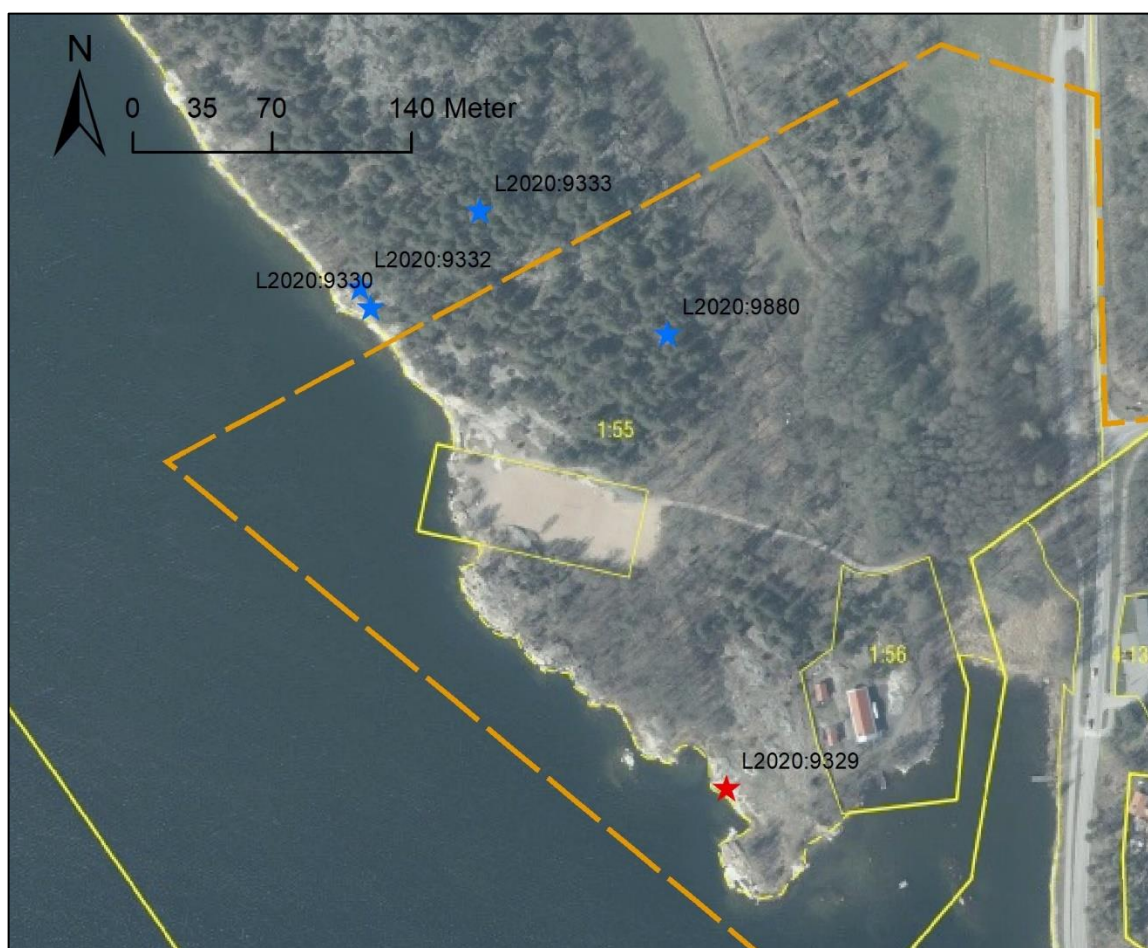
Fig. 11. Registrerade lämningar på Lögarebergen. Blå stjärnor = övrig kulturhistorisk lämning. Röda stjärnor = fornlämning. Orange streckad linje = utredningsområdet.

På Lögarebergens sydöstra hällar finns flera ristningar varav två dateras till år 1843 (L2020:9329). Längre åt nordväst, strax utanför utredningsområdet, finns ytterligare ristningar, dock ej daterade (L2020:9330 och 9332). I skogsmarken mot norr har en stengrund (L2020:9333) samt två stenbrott (L2020:9880) registrerats.

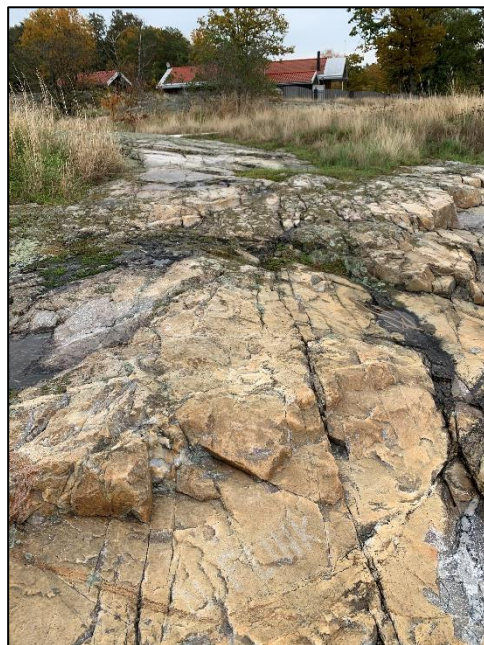
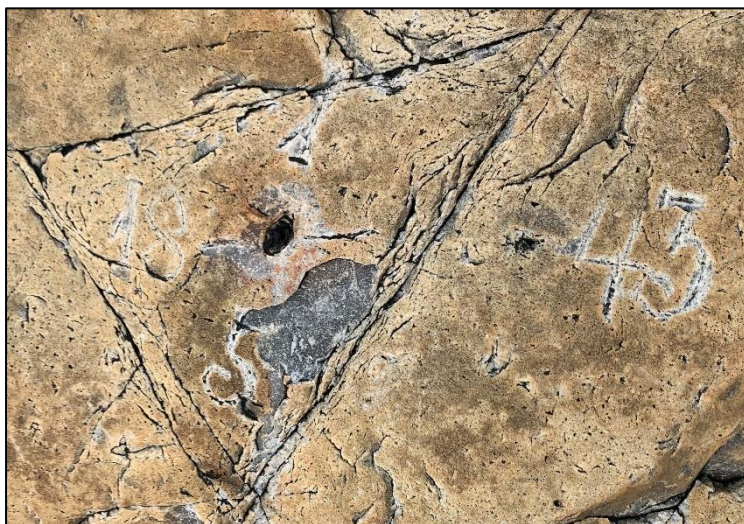
Fig. 12-14. Ristningar på Lögarebergen (L2020:9329).
Foto: Västerviks Museum.

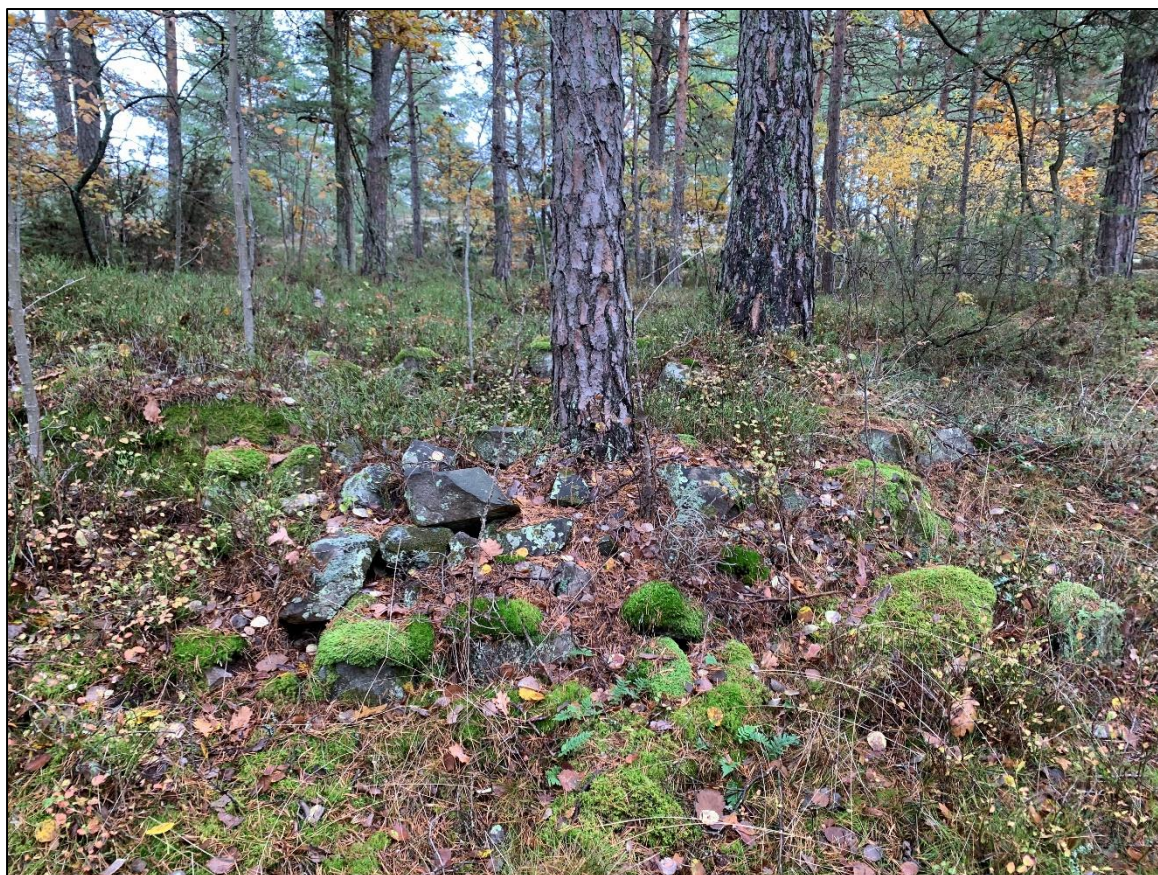
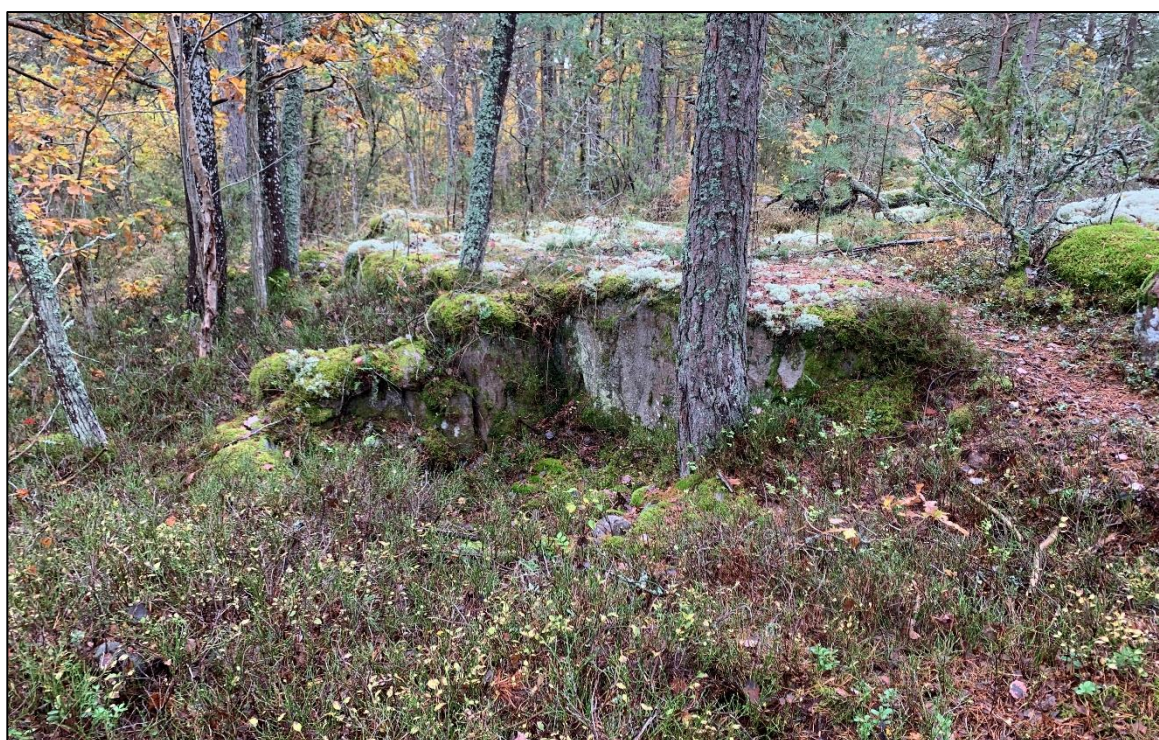
Fig. 16-17. Ovan: Stengrund registrerad som skåre/jaktvärn (L2020:9333). Nedan: Ett av två stenbrott på bergshöjden i skogsmarken (L2020:9880). Foto: Västerviks Museum.

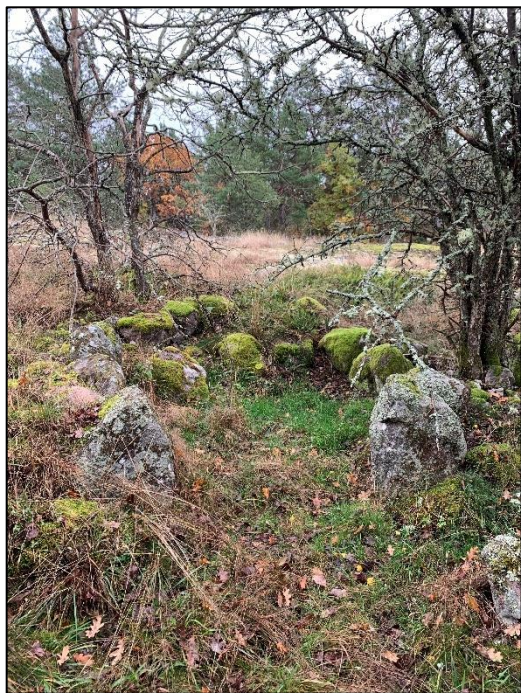
De lämningar som påträffats har registrerats som övriga kulturhistoriska lämningar (se nedan). I nordväst finns tre stengrunder, varav två är sentida (L2020:10339 och 10340). Den tredje utgörs av en källargrund av äldre karaktär (L2020:9894) och kan möjligen ha en koppling till den tidigare odlingen och ruddammen intill.

Fig. 19 (t v). Källargrund (L2020:9894). Foto: Västerviks Museum.

L2020:9894	Husgrund, historisk tid	Husgrund, trol. källargrund, 5x4 m st (NNV-SSÖ) av en 0,7-1,2 m br mur av 0,5-0,8 m st stenar och småsten i 1-2 skift i kallmur. Inre mått ca 3x2,5 m och 0,85 m dj. Öppning mot V. Oklar ålder.	Övrig kulturhistorisk lämning	Arkeologisk förundersökning
L2020:10339	Husgrund, historisk tid	Husgrundsterass, 16x6 m (NNV-ÖSÖ) bestående av en uppbyggd platå med mur i 3-4 skift av 0,8-1,2 m st stenar. Ingen uppgift finns om huset men det verkar finnas på flygfoto från 1950-talets slut.	Övrig kulturhistorisk lämning	Ingen åtgärd
L2020:10340	Husgrund, historisk tid	Husgrund, 10x10 m (SV-NÖ) uppbyggd av huggna granitblock. F d museiområde och uppställningsplats för Vråstugan med ladugård och loftbod, flyttade och numera placerade på Kulbacken, Västerviks Museum. Sen tid.	Övrig kulturhistorisk lämning	Ingen åtgärd
L2020:10341	Brott/täkt	Stenbrott i fast klyft, 15x10 m (NV-SÖ). En ca 15 m lång brottyta i kvartsitiskt berg. Skrotsten 0,1-0,4 m st i stensamling intill brottkanten. Oklar ålder.	Övrig kulturhistorisk lämning	Detaljerad dokumentation

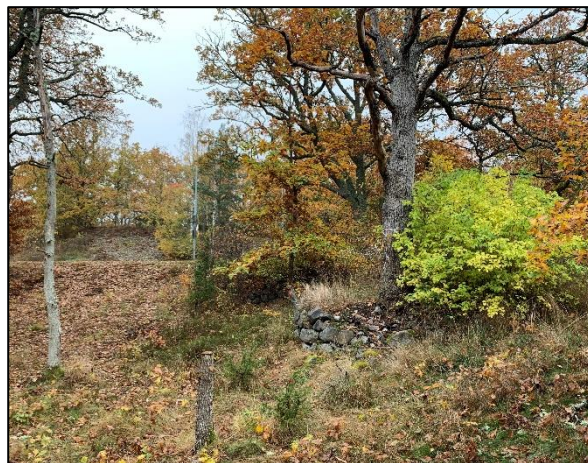
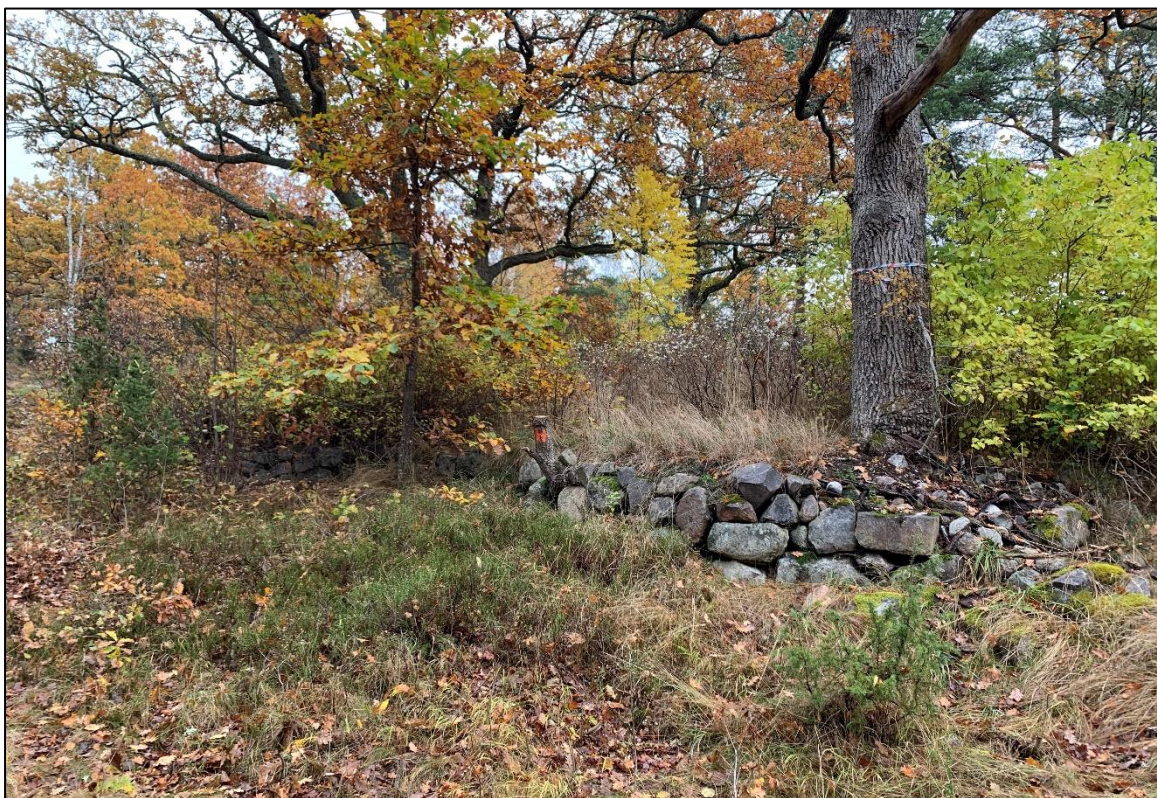
Fig. 20-21 (ovan och nedan). Sentida husgrundsterass intill Gränsövägen (L2020:10339). Foto: Västerviks Museum.

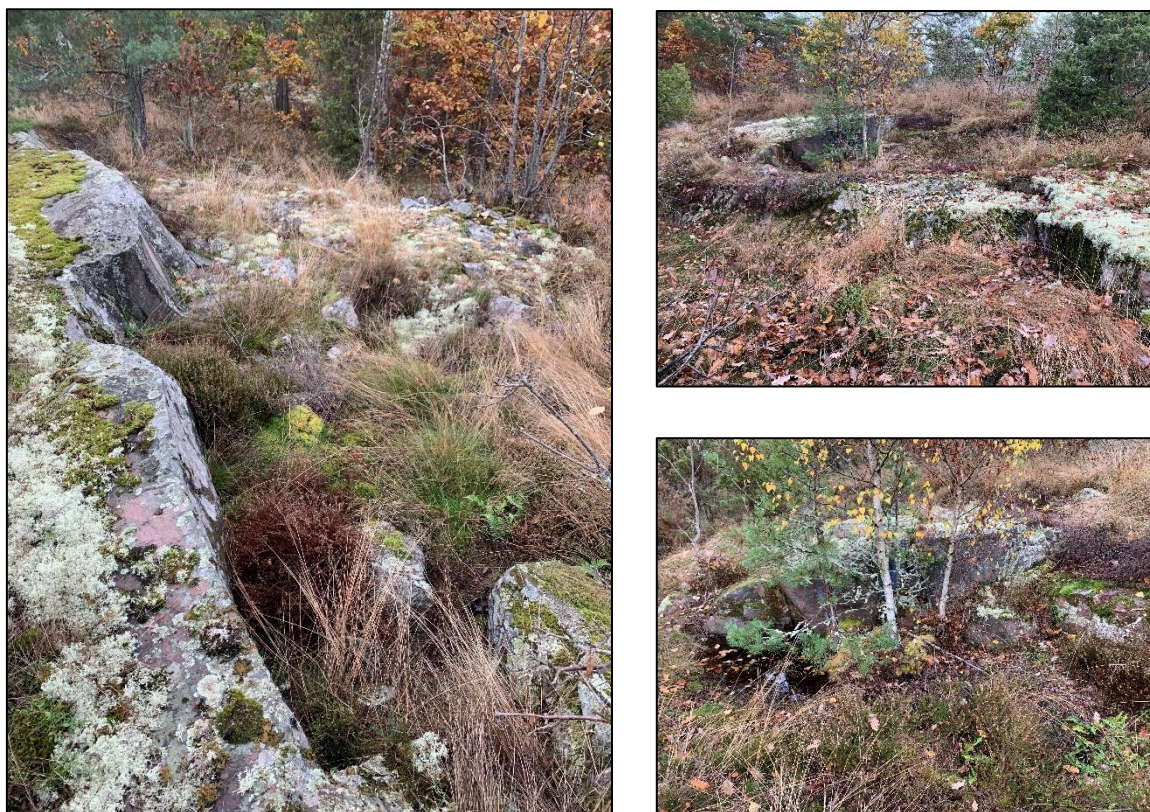
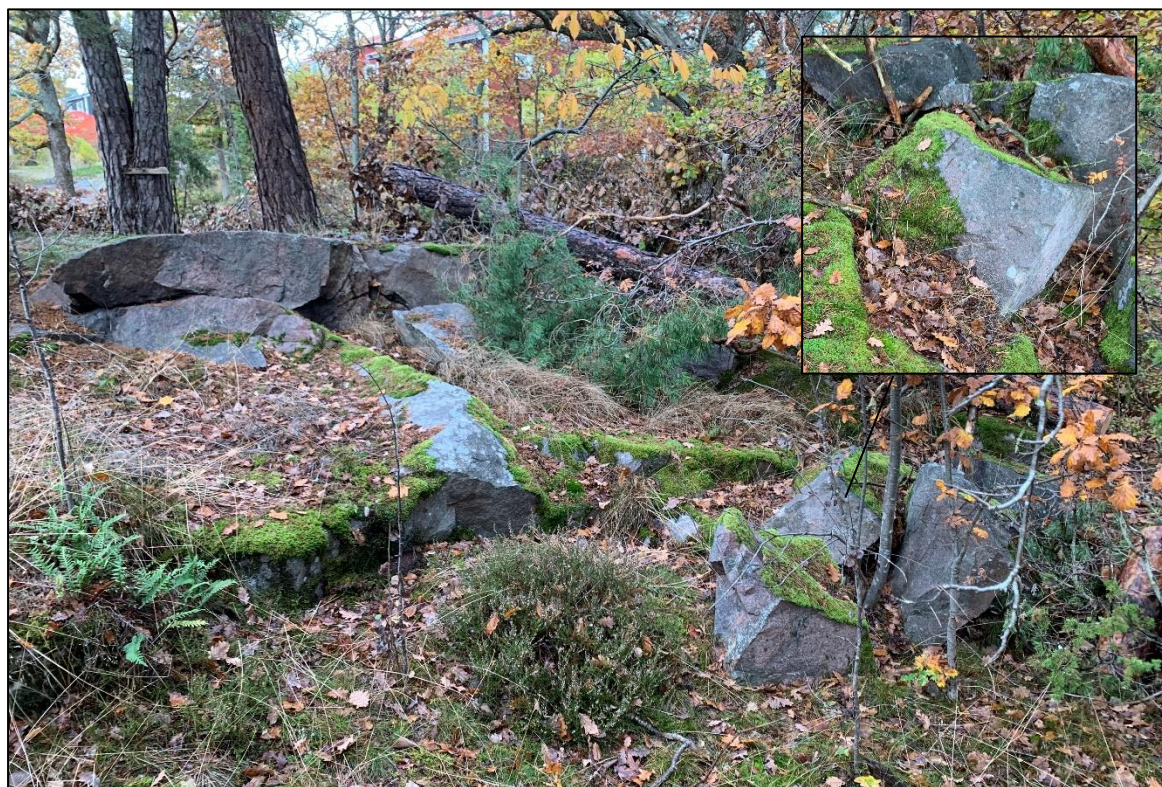
Vid Tändsticksberget har tre stenbrott registrerats (L2020:10341, 10344 och 11014). De kan inte okulärt dateras närmare än att det i de synliga delarna inte finns några maskinborrhål. De bör därför kunna föras till Västerviks tidiga stenhuggerihistoria, då man öppnade små provbrytningar och stenbrott på en rad platser på fastlandet och i skärgården. Norr om berget finns en mindre stengrund (L2020:10905), i det närmaste helt överväxt och med oklar funktion och ålder. I nordost finns en ristning, ett gränsmärke och en referenspunkt för sockengränsen (L2020:10906).

Fig. 22-25. Stenbrott i Tändsticksbergets sydvästra del. Ovan t v: stenbrott och skrotsten (L2020:10341). Ovan t h: stenbrott i flera nivåer med övertorvad skrotsten (L2020:10344). Nedan: stenbrott med kvarliggande block med tydliga kilmärken (L2020:11014). Foto: Västerviks Museum.

L2020:10344	Brott/täkt	Stenbrott i fast klyft i två nivåer, 15x15 m (NV-SÖ). En ca 15 m lång brottyta i kvartsitiskt berg. Skrotsten i S 0,1-0,4 m st inom en ca 15x8 m st yta intill brottkanterna. Oklar ålder.	Övrig kulturhistorisk lämning	Detaljerad dokumentation
L2020:10905	Husgrund, historisk tid	Stengrund 5x4 m st (N-S) och 0,3-0,5 m h av 0,3-0,5 m st stenar i 1 skift. Oklar funktion och ålder.	Övrig kulturhistorisk lämning	Arkeologisk förundersökning
L2020:10906	Gränsmärke	Ristning på fast håll bestående av en ca 0,2 m i diam stor ringfigur med ett X i. I krönläge på håll och sammanfaller med gränsen mellan två fastigheter samt gränsen mellan Lofta socken och Västerviks stadsmark. Troligen använd som riktmärke vid uppmätning. Registreras som övrig kulturhistorisk lämning då den är av ålderdomlig typ.	Övrig kulturhistorisk lämning	Detaljerad dokumentation
L2020:10907	Brott/täkt	Stenbrott i fast klyft, 6x2 m (N-S). Mindre brottytor inom en ca 20 m lång sträcka mot S. En handfull lossbrutna block ca 1 m st intill brottkanten. Oklar ålder.	Övrig kulturhistorisk lämning	Detaljerad dokumentation

stenig rasbrant. Oklar datering. Det går inte att utesluta att den har ett ursprung i en kontext hörande till borgen Stegeholm i SV samt borgens ladugård i NV.		
L2020:11014	Brott/täkt	Stenbrott fast klyft, 6x6 m st och 0,7 m h. I 5 7 st lossbrutna block, 0,8 m st. Synliga mejselmärken.	Övrig kulturhistorisk lämning	Detaljerad dokumentation

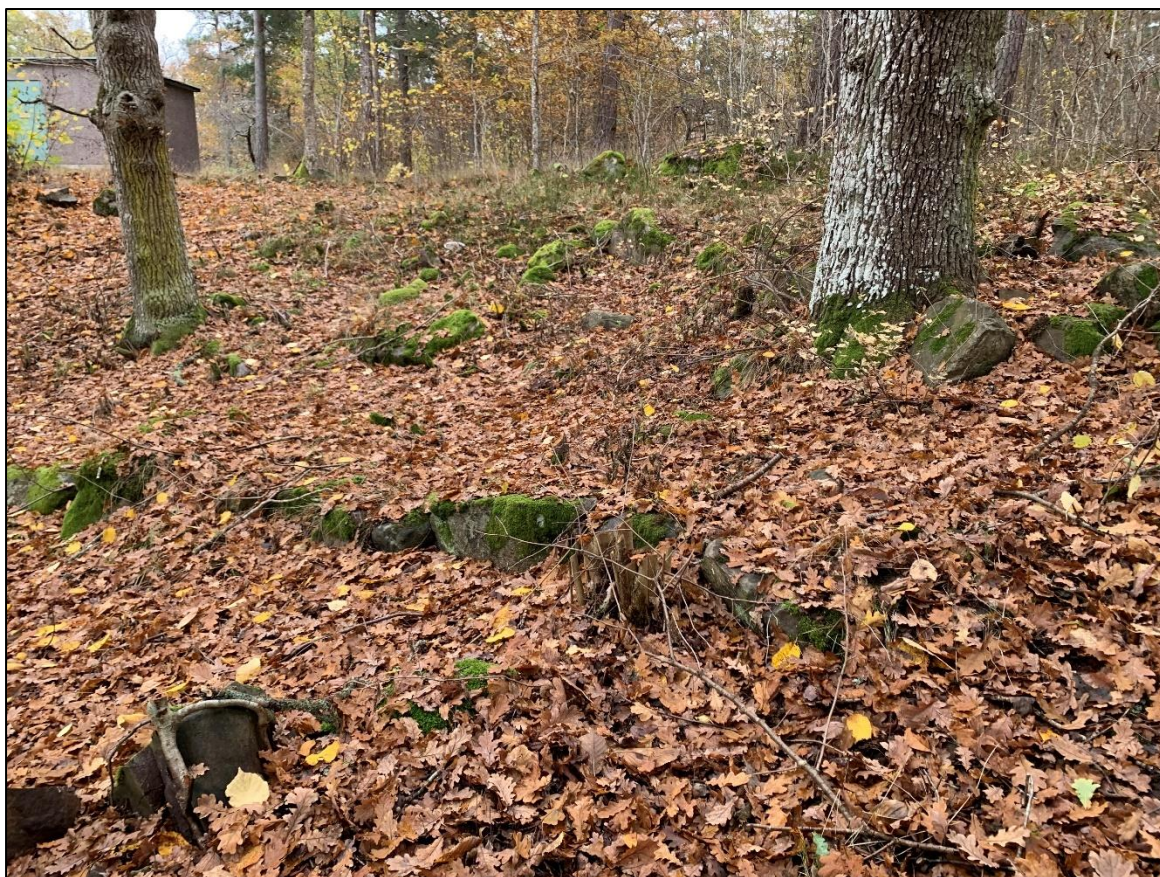
Fig. 26. Stengrund (L2020:10905) mellan Tändsticksberget och Tändsticksvillorna. Foto: Västerviks Museum.

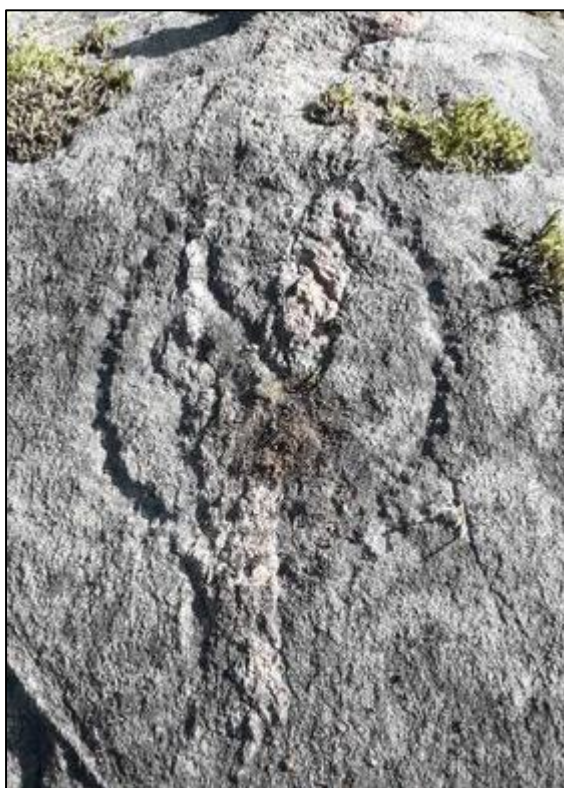
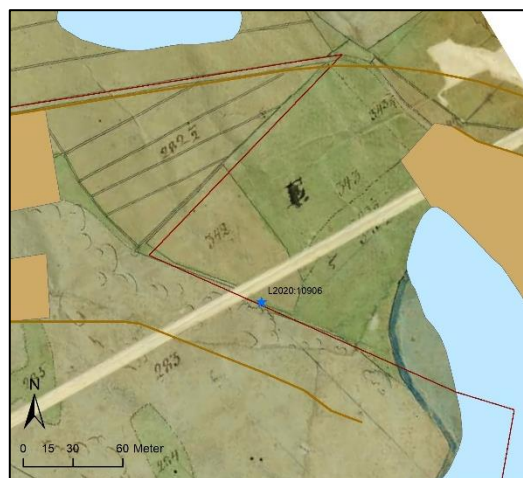
Fig. 27-28. Gränsmärke (L2020:10906) i form av en ristning vid sockengränsen mellan Västerviks stad och Lofta socken. Foto: Anna-Maria Jakobsson.

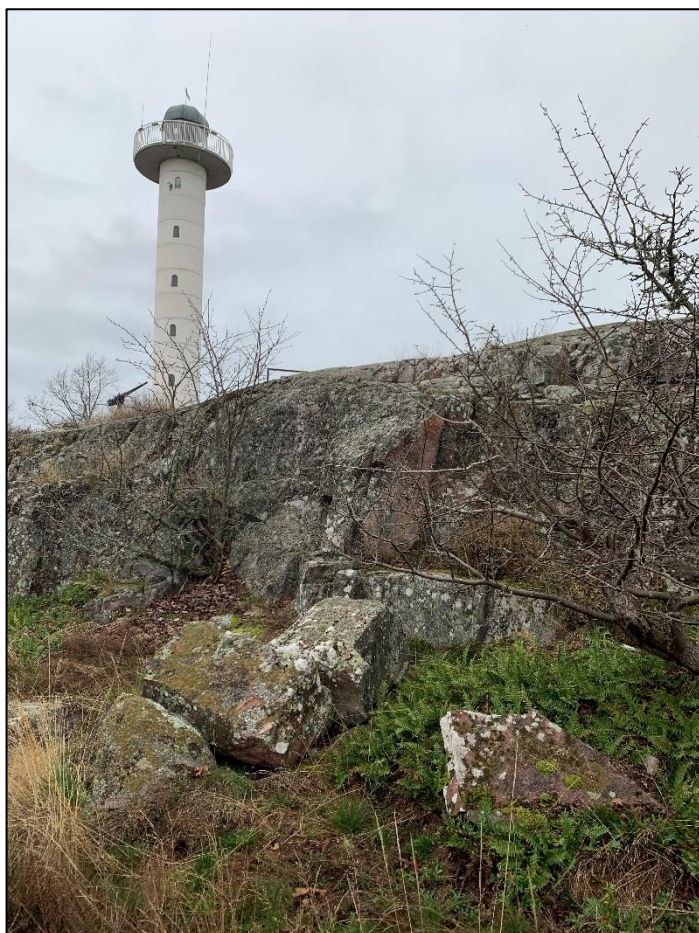
*Fig. 30. Stenbrott på Kulbacken
(L2020:10907).
Foto: Västerviks Museum.*

*Fig. 31. Nedan: stenbrott med
övertovad skrotsten vid blocket
(L2020:10908).
Foto: Västerviks Museum.*

L2020:10908	Brott/täkt	Stenbrott i fast klyft, 12x6 m (N-S). Skrotsten (övertorvad) inom ett ca 5 m st område intill brottet. På skrotstenen ett ca 1,5x1 m st stenblock (natursten). Oklar ålder.	Övrig kulturhistorisk lämning	Detaljerad dokumentation
L2020:10910	Stridsvärn	Bunker, insprängd i berget. Synligt ovan mark endast genom ingången mot NÖ. Anlagd 2:a världskriget.	Övrig kulturhistorisk lämning	Detaljerad dokumentation
L2020:10911	Stridsvärn	Bunker med observationstorn i betong. Insprängd i berget. Synligt endast genom observationstornet samt övertorvad sprängsten intill detta.	Övrig kulturhistorisk lämning	Detaljerad dokumentation
L2020:10912	Fästning/skans	Skans bestående av fyra bevarade murpartier inom en ca 55x45 m st yta. Murarna ligger något neddraget på bergsplatåer direkt nedanför högsta punkten så att ett mellanrum mellan mur och berg skapats likt skyttevärn. Murarna är enkla, oftast av block i 1 skift. NÖ muren utgörs av en ca 25 m l sträcka av upplagda naturstensblock ca 0,6-1,2 m st i 1-2 skift. S muren utgörs av en mer välbyggd valliknande mur ca 40 m l, 1,5-2 m br och 0,8-1 m h av sten i storleksordningen småsten till 1 m st block i flera skift, i NV uppresta. Utsidan har förstärkts med jord och småsten. Överväxt mot SÖ och svår att följa i mittpartiet. V muren utgörs av en ca 10 m l, 1 m br och 0,4-0,8 m h enklare stenrad av 0,5-1,1 m st naturstenar. NV muren i det närmaste överväxt men kan följas i en ca 14 m l sträcka där stora naturstensblock är synliga, vilka förstärks naturligt av en	Fornlämning	Arkeologisk förundersökning

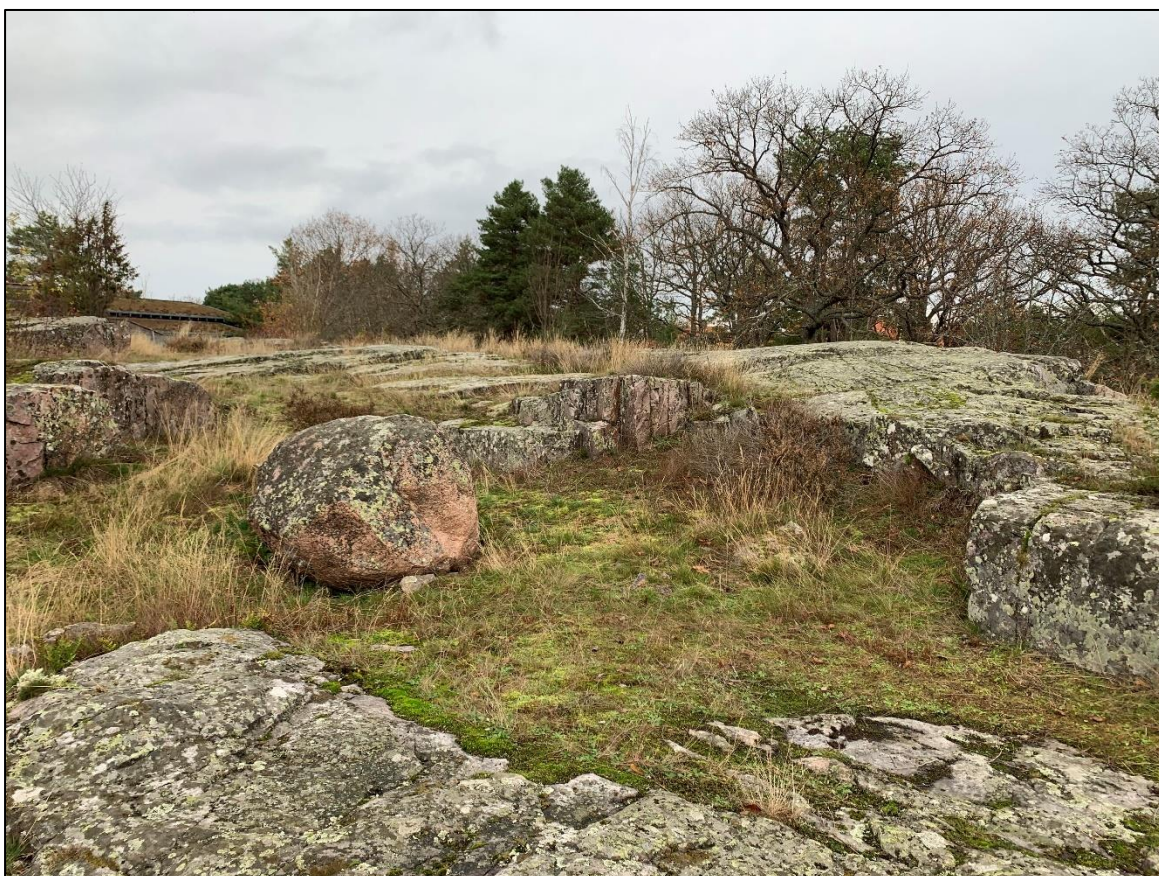
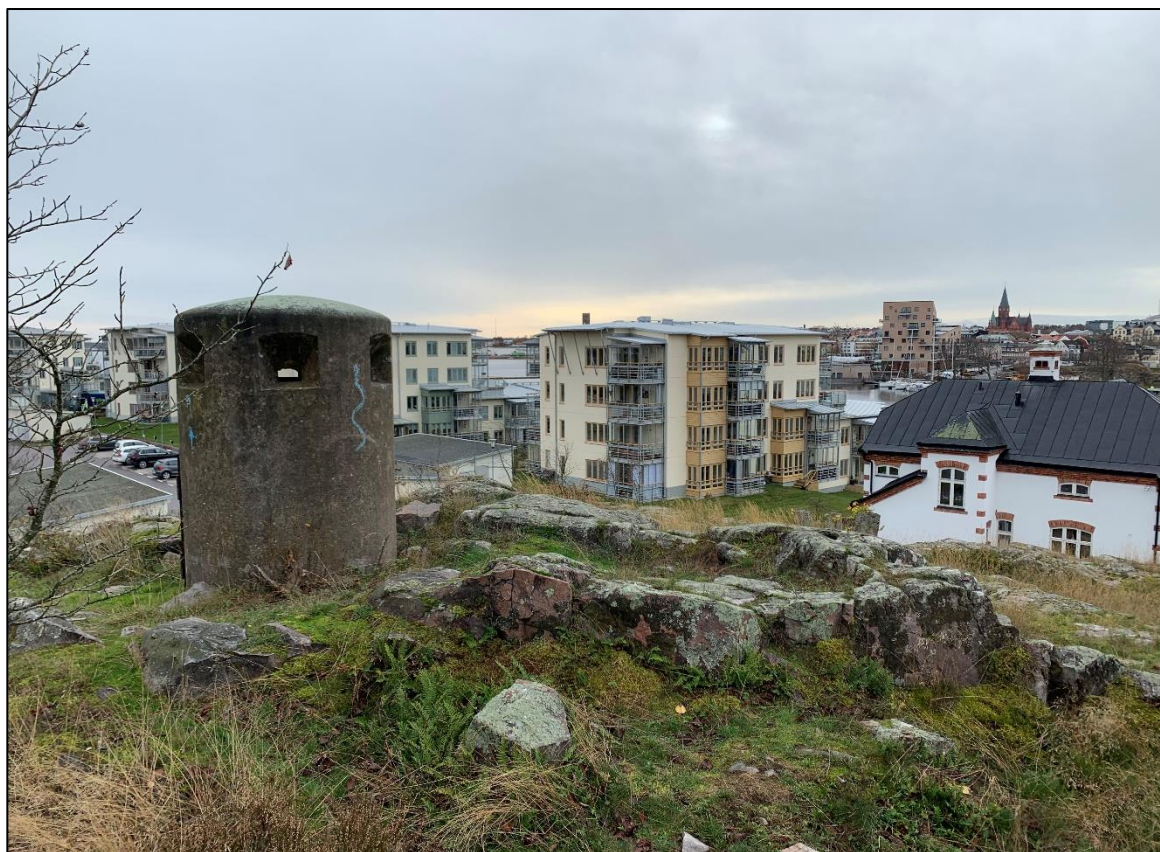
På Kulbacken fanns sedan tidigare två lämningar registrerade som fornlämningsliknande bildningar (L1955:789 och 862). Den ena kunde identifieras och beskrivningen kvarstår medan den andra (L1955:789) inte kunde återfinnas och bör därför utgå från registret. Intill dessa finns också två stenbrott (L2020:10907 och 10908). I den östra delen av Kulbackens berg är en observationsplats och ett skyddrum hörande till civilförsvaret insprängda (L2020:10910 och 10911). De anlades 1971 och är idag plomberade och låsta.

Fig. 32-33. På Kulbacken syns spår av civilförsvarets observationsplats i form av ett utkikstorn och ingången till ett skyddsrum tillkomna 1971 (L2020:10910 och 10911). Foto: Västerviks Museum.

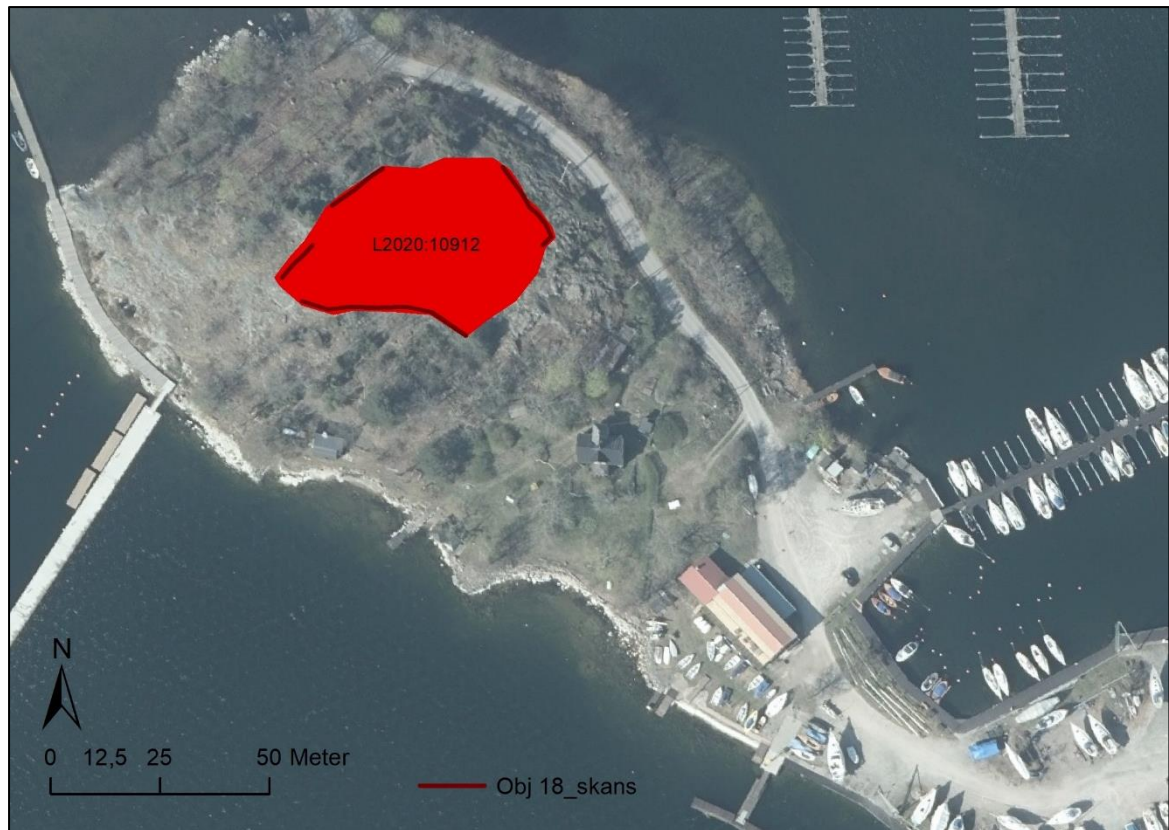
Fig. 34. Lämning på Notholmen registrerad som fornlämning.

Notholmen utgjordes från början av fyra små öar och kobbar kallade Juteklubben, Lilla Juteklubben och Bockholmen. Under 1900-talets andra hälft har segelsällskapets båthamn expanderat och utfyllnadsarbeten har fogat samman ön med de små holmarna.

Mitt på ön finns en sedan länge känd men oregistrerad anläggning av klumpstenar och block i form av en enkel skans. Många har spekulerat i hur gammal skansen kan vara. En tidigare boende på Notholmen har berättat att landstormstrupper förskansade sig på ön 1914. Den jordvall som finns utanför stenarna på den södra sidan kan mycket väl vara en rest av förstärkningsarbeten utförda av trupperna detta år, men själva stenmuren kan också ha tillkommit långt tidigare.

Notholmen ligger strategiskt placerad endast 300 m från Stegeholms borg och som ett skydd för borgens ladugård vid Kulbacken. Om fiendeflottor lyckades passera Skansholmen och Blockholmshålet kunde Notholmen fungera som ytterligare ett värn. Förleden i den tidigare namnform som anges på 1646 års karta, Juteklubben, brukar enligt tradition (här och på andra håll i landet) föras till strider mellan svenskar och danskar. Västerviks stad och Stegeholm blev också anfallna flera gånger från 1400-talet och fram till det sista nederlaget 1677 då stad och borg brändes. Skansen får ses som odaterad i nuläget.

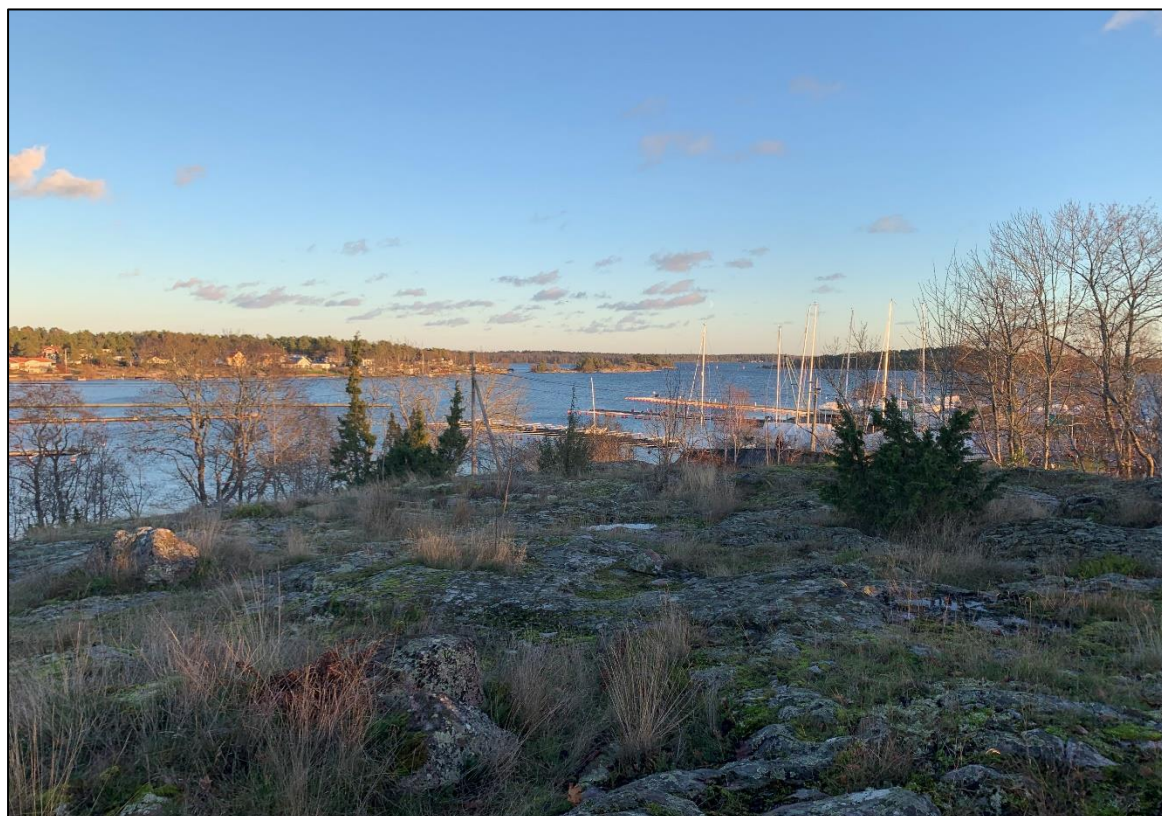
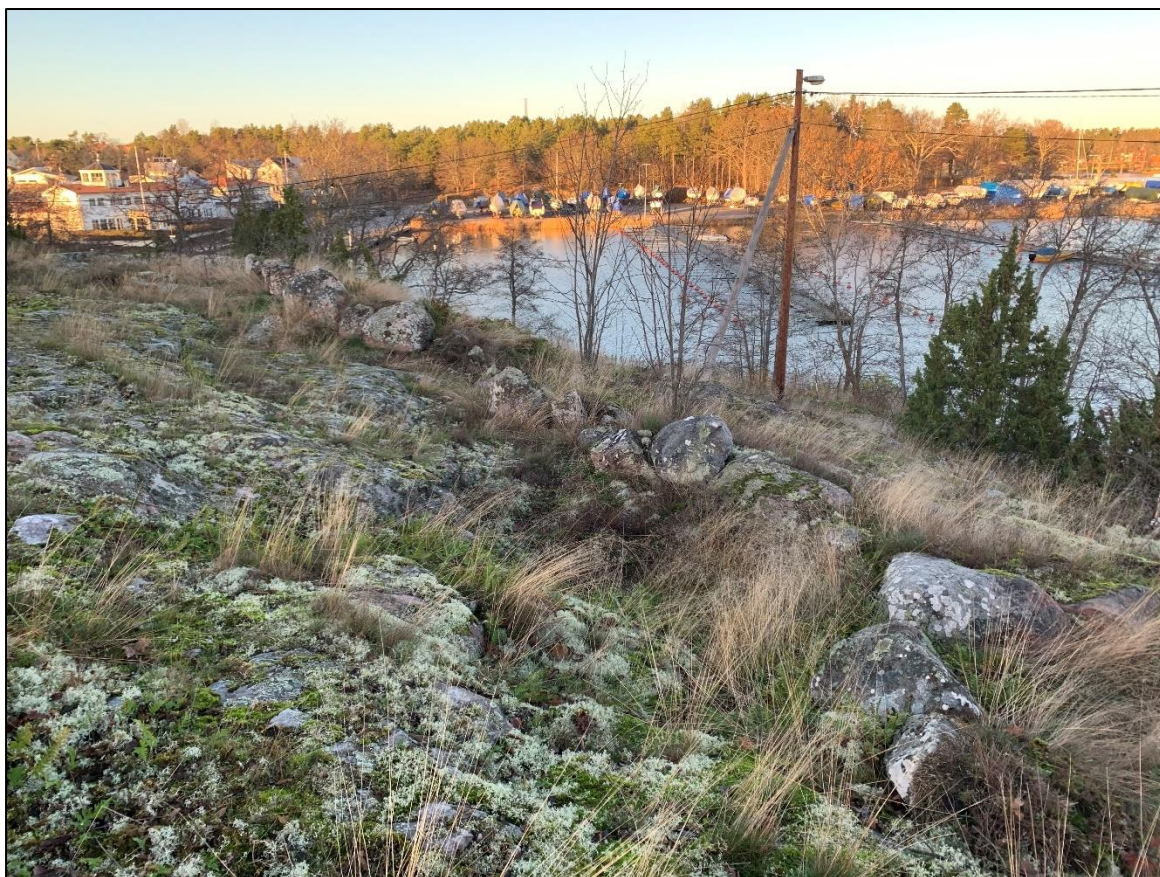
*Fig. 37-38. Del av skansens nordöstra mur från sydöst resp. nordväst (L2020:109012).
Foto: Västerviks Museum.*
