Arkeologisk utredning för planprogram Tändstickan i Västervik

*Arkeologisk utredning inom Västervik 4:30 m.fl., Västerviks stad
och kommun, Kalmar län, Småland.*

Rapport november 2020
Stiftelsen Västerviks museum

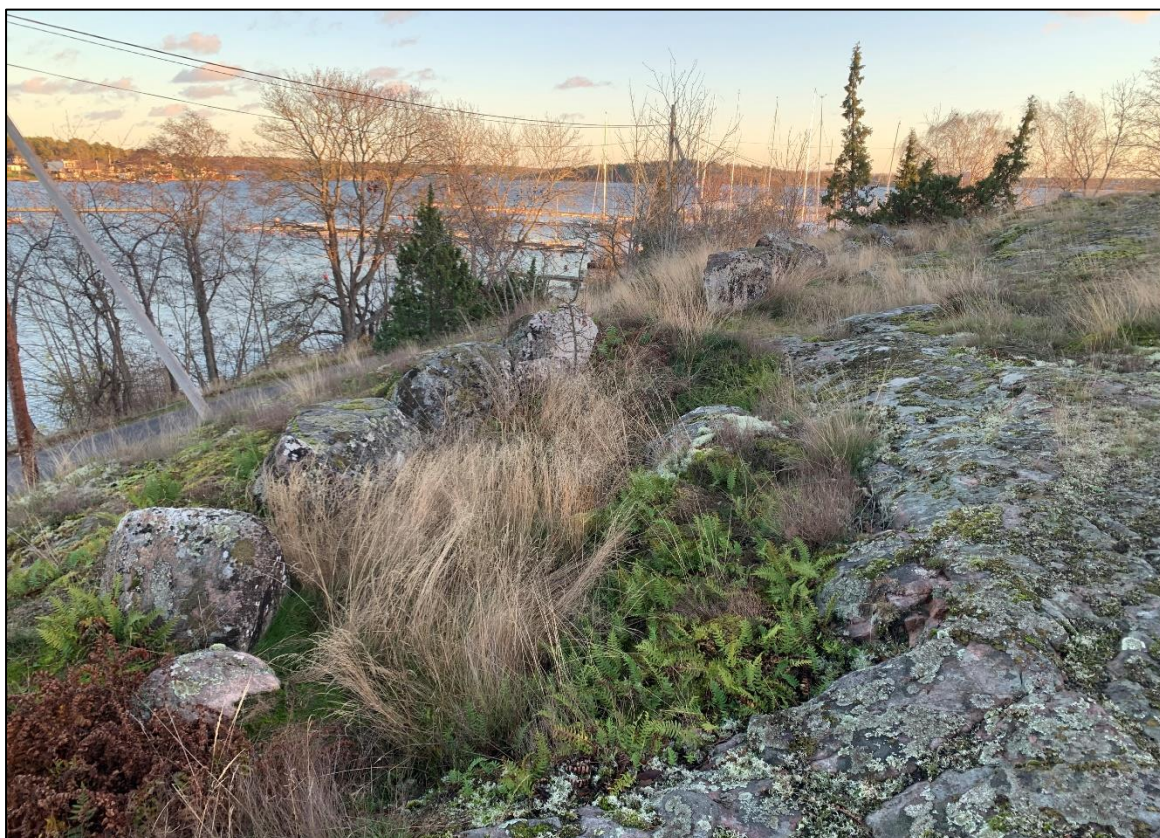
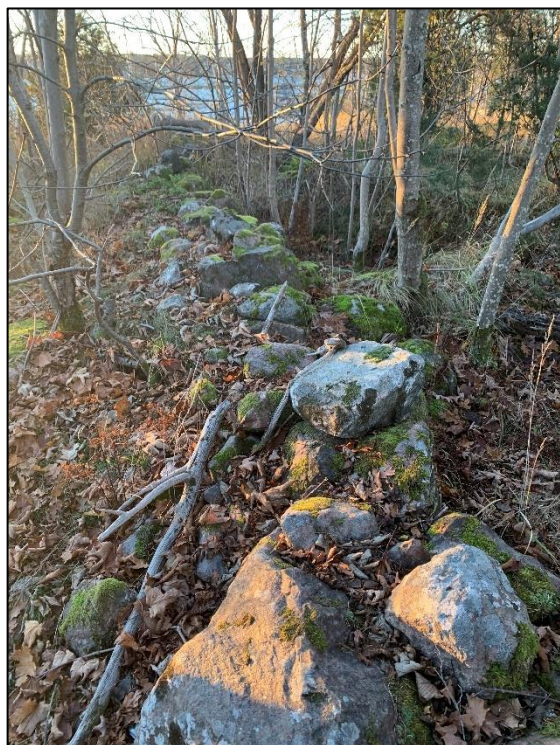
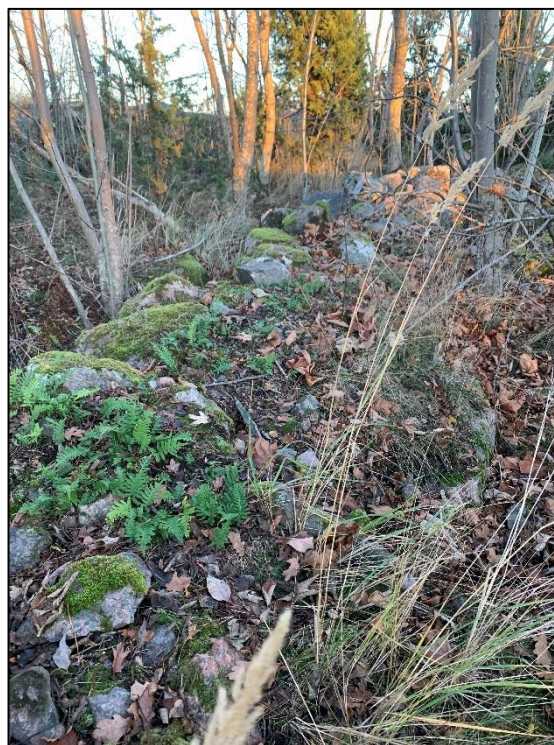
Fig. 39-41. Delar av skansens södra mur. Denna mur skiljer sig mot övriga då den har en förstärkning i form av en jordvall på stenmurens utsida. Den är också flerskiktad. Den är svår att följa i sin helhet då den är överväxt med mossa, sly och mindre träd. I den västra änden (se nedan) är den konstruerad av stora uppresta naturstensblock. Foto: Västerviks Museum.

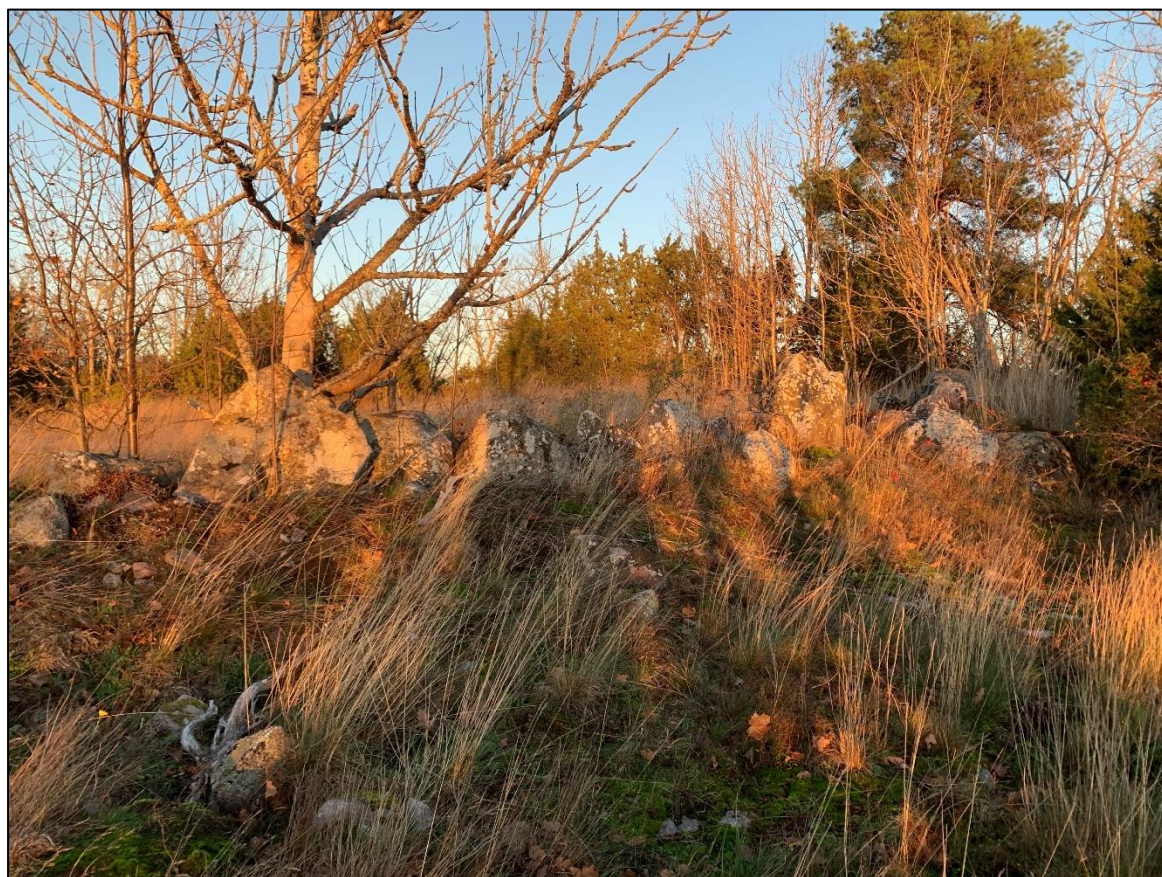
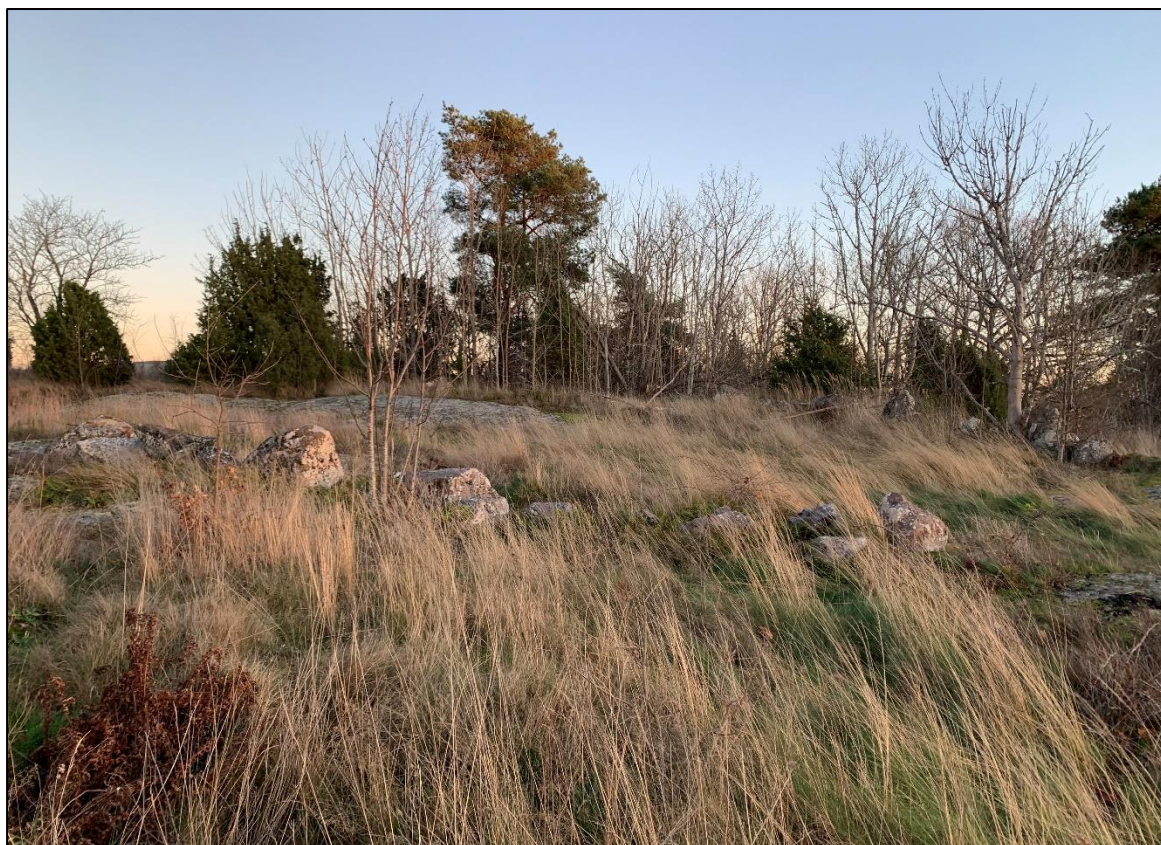
Fig. 42-43. Ovan: del av insidan av skansens södra mur i bakgrunden och i förgrunden den nordvästra muren. Den senare är enkelt konstruerad av en rad stenblock. Nedan: den nordvästra murens insida och en utblick mot Stegeholms ruin. Foto: Västerviks Museum.

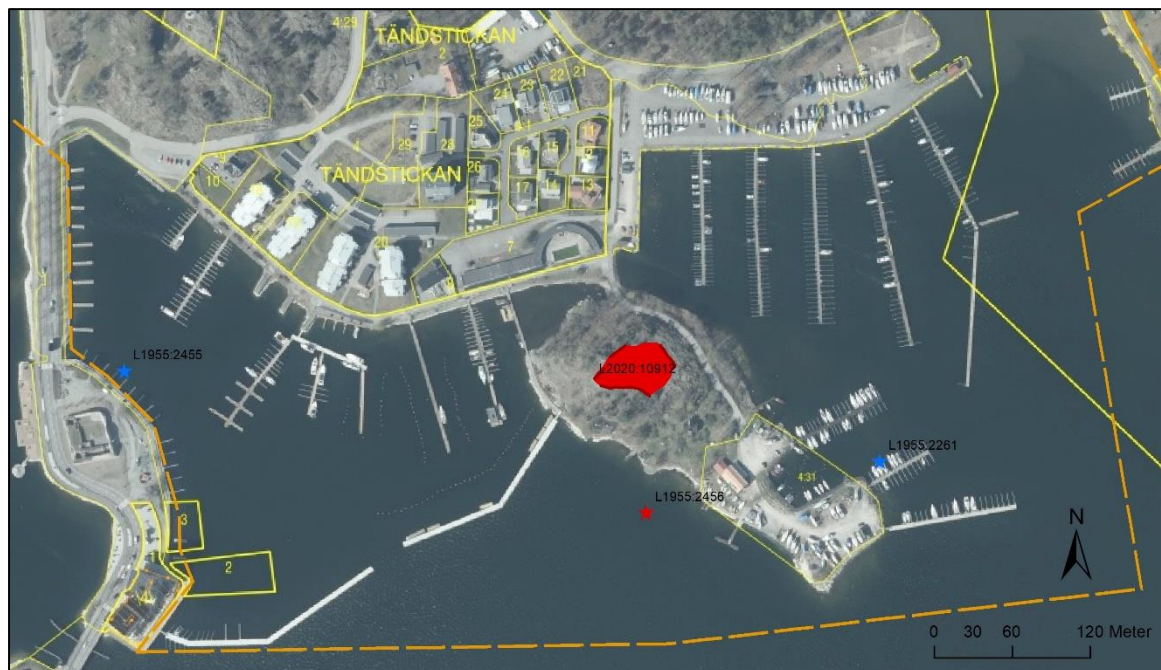
Fig. 44. Utredningsområdet berör också Grantorpsviken, Notviken och den norra delen av Skeppsbrofjärden fram till Slottsholmen.

Utredningsområdet tangerar Slottsholmen och strömmarna men i denna rapport beskrivs inte holmens eller Stegeholms historia närmare, eftersom det redan finns arkeologiska rapporter och annan litteratur skriven om platsen och dess närområdet (se litteraturlistan). I uppdraget har endast ingått att bedöma potentialen för marina lämningar inom vattenområdet. Några karteringar av havsbotten har alltså inte gjorts.

Vad som är registrerat i dagsläget är, förutom konstruktioner närmast Slottsholmen, tre fartygslämningar (L1955:2261, 2455 och 2456). Två av vraken (L1955:2455 och 2456) faller under kategorin *Fornlämning*, men det finns behov av att dokumentera och datera samtliga vraklämningar.

Även om inte några heltäckande bottenkarteringar gjorts i området har ytterligare vrak påträffats i Skeppsbrofjärden på senare år, vilket visar på potentialen för nyfynd. Dels vid Sjöfartsverkets uppmätningar år 2000 och dels vid förberedelsearbeten inför ledningsdragning mellan Lucerna och Grantorpet 2017. Den senare omfattade endast en smal korridor, men två vrak (ännu oregistrerade) observerades med side scan sonar vid Lucerna och en mängd timmer observerades i Grantorpsviken (muntlig uppgift F Skoog, 2020). Vid en mindre bottenkartering mellan Stora Strömmen och Lögarebergen 2018 syntes också två små vrak (ännu oregistrerade). Vid Slottsholmen och Strömmarna har tidigare löst liggande skeppstimmer, kulturlager och föremål observerats.

Potentialen för marina lämningar får anses som hög i området. Det är därför av vikt att bottenkarteringar företas som ett första steg före exploateringar av vattenmiljön. Idag finns tids- och kostnadseffektiva metoder för detta.
