BERGSKRAFT
Bergslagen AB

**Utförande av efterbehandling av Eriks hög, Gladhammars gruvfält,
Västerviks kommun, samt uppföljande mätningar av vattenkvaliteten**

BKBAB 18-303 Rep

rev. 2018-09-01

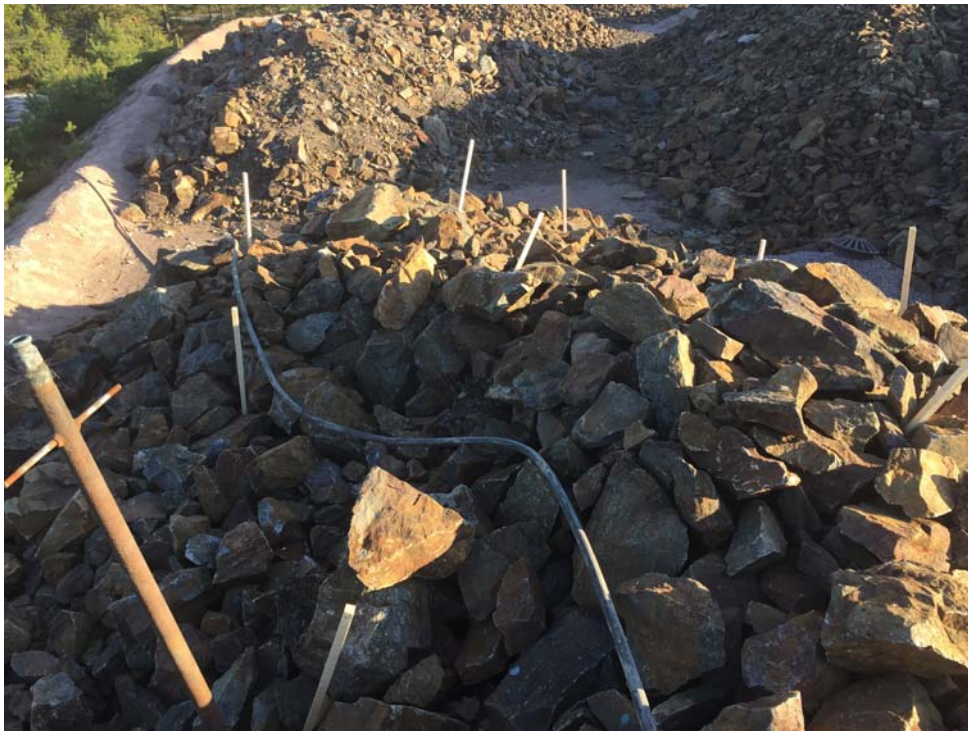
Injektering genomförs i "Eriks hög"

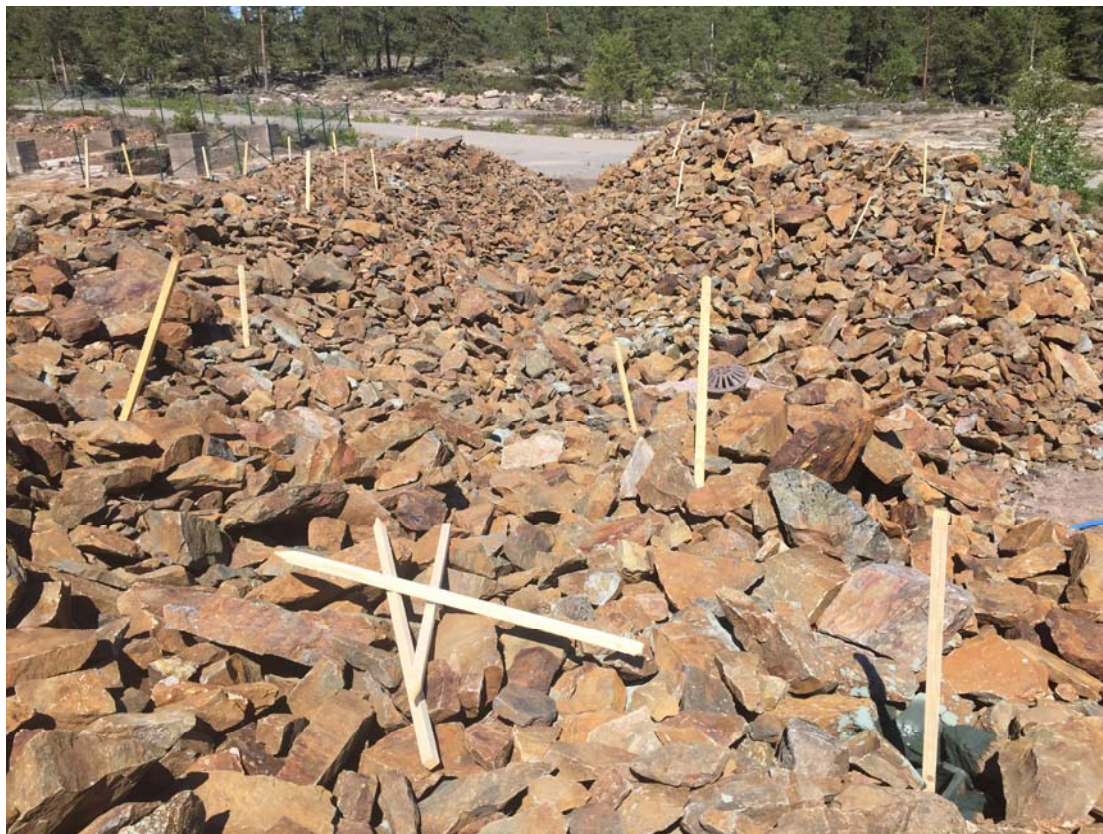
Figur 1: Illustration över injekteringstäthet över de olika högarna. Notera brunnen i mitten av bilden som är en av brunnarna bland högarna som leder allt lakvatten till en gemensam utloppsbrunn.

Vatten för slurrin hämtades från ett av de närliggande gruvhålen. Efter blandaren användes en mellantank för att låta eventuellt kalkgrus sedimentera. Från mellantanken pumpades suspensionen med hjälp av en tryckande pump (kolvpump eller slampump). Sammanlagt genomfördes injektering i 99 punkter över hela Eriks hög (Bilaga 1). I samtliga punkter pumpades slurry ner tills indikation erhöles på att porutrymmet var fyllt.

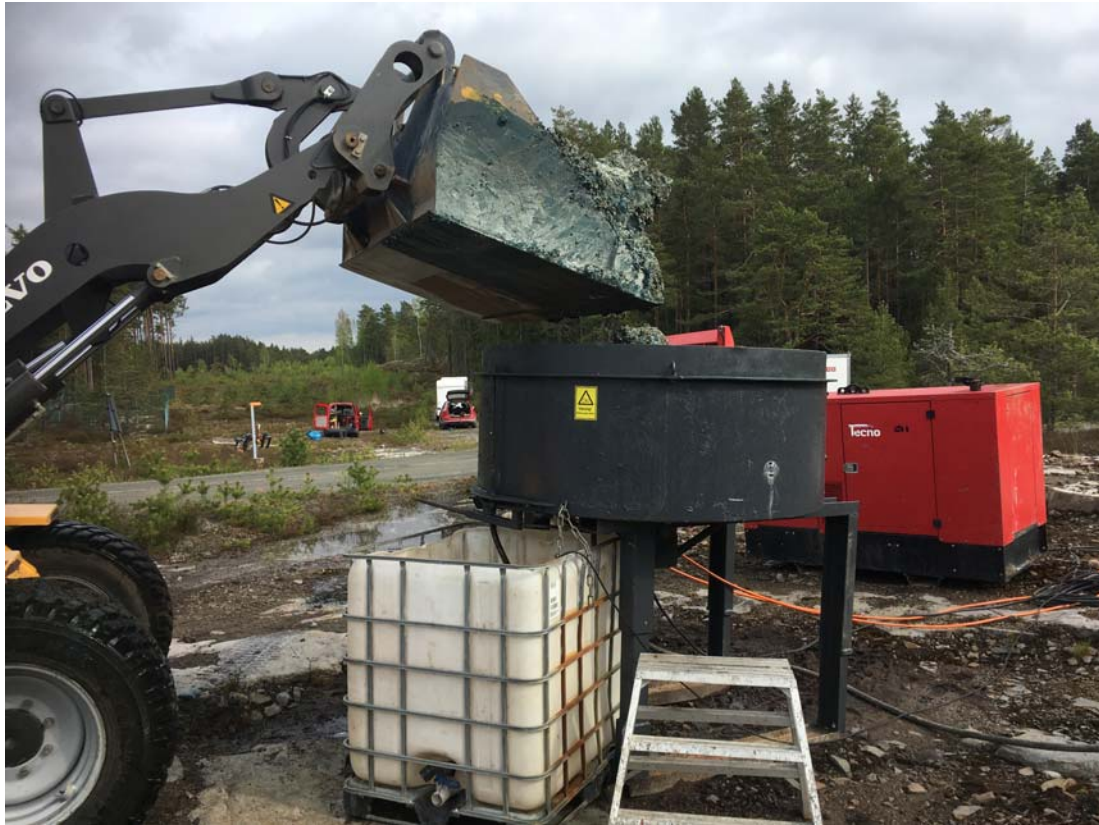
Figur 2: Lastning av grönlutslammet till planblandaren.

Efterbehandlingen genomfördes mellan 2017-05-17 och 2017-06-01. Stålrör drevs ner ungefär 1 m under ytan med hjälp av ett spett. En planblandare användes för att blanda till slurry av grönlutslam och vatten inför injekteringen. Grönlutslammet blandades med ytterligare vatten och mindre mängder stabiliseringsmedel för att erhålla en viskös pumpbar blandning.

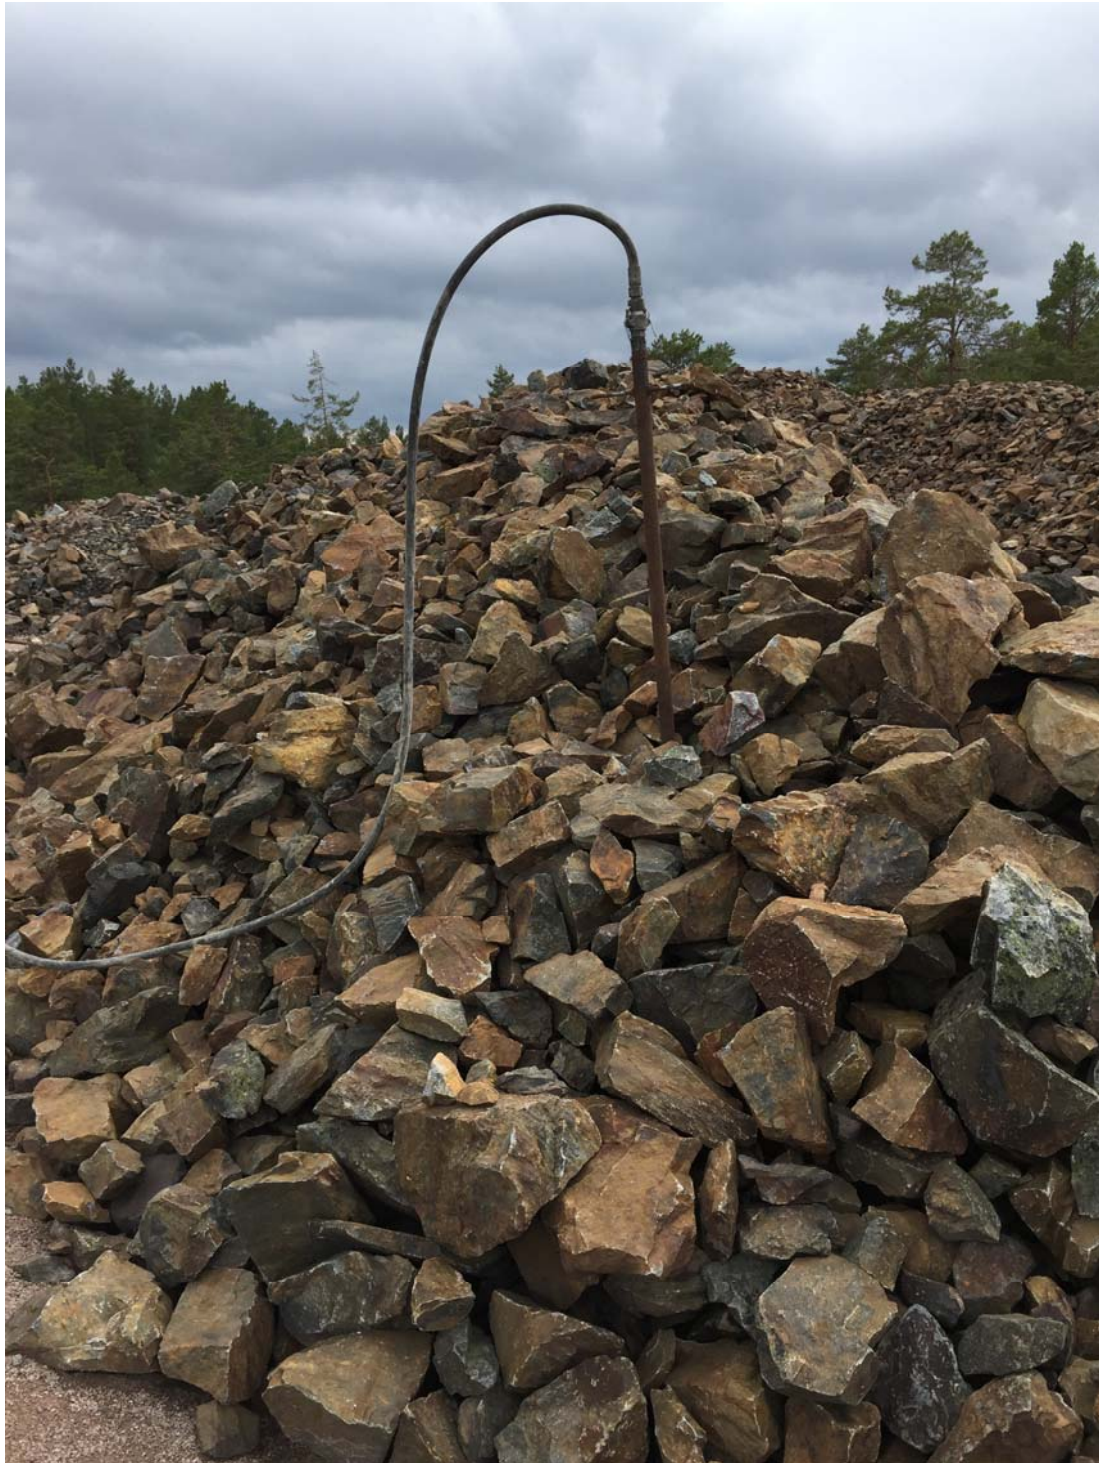
Figur 2: Injekteringspsett med pumpslang ansluten.

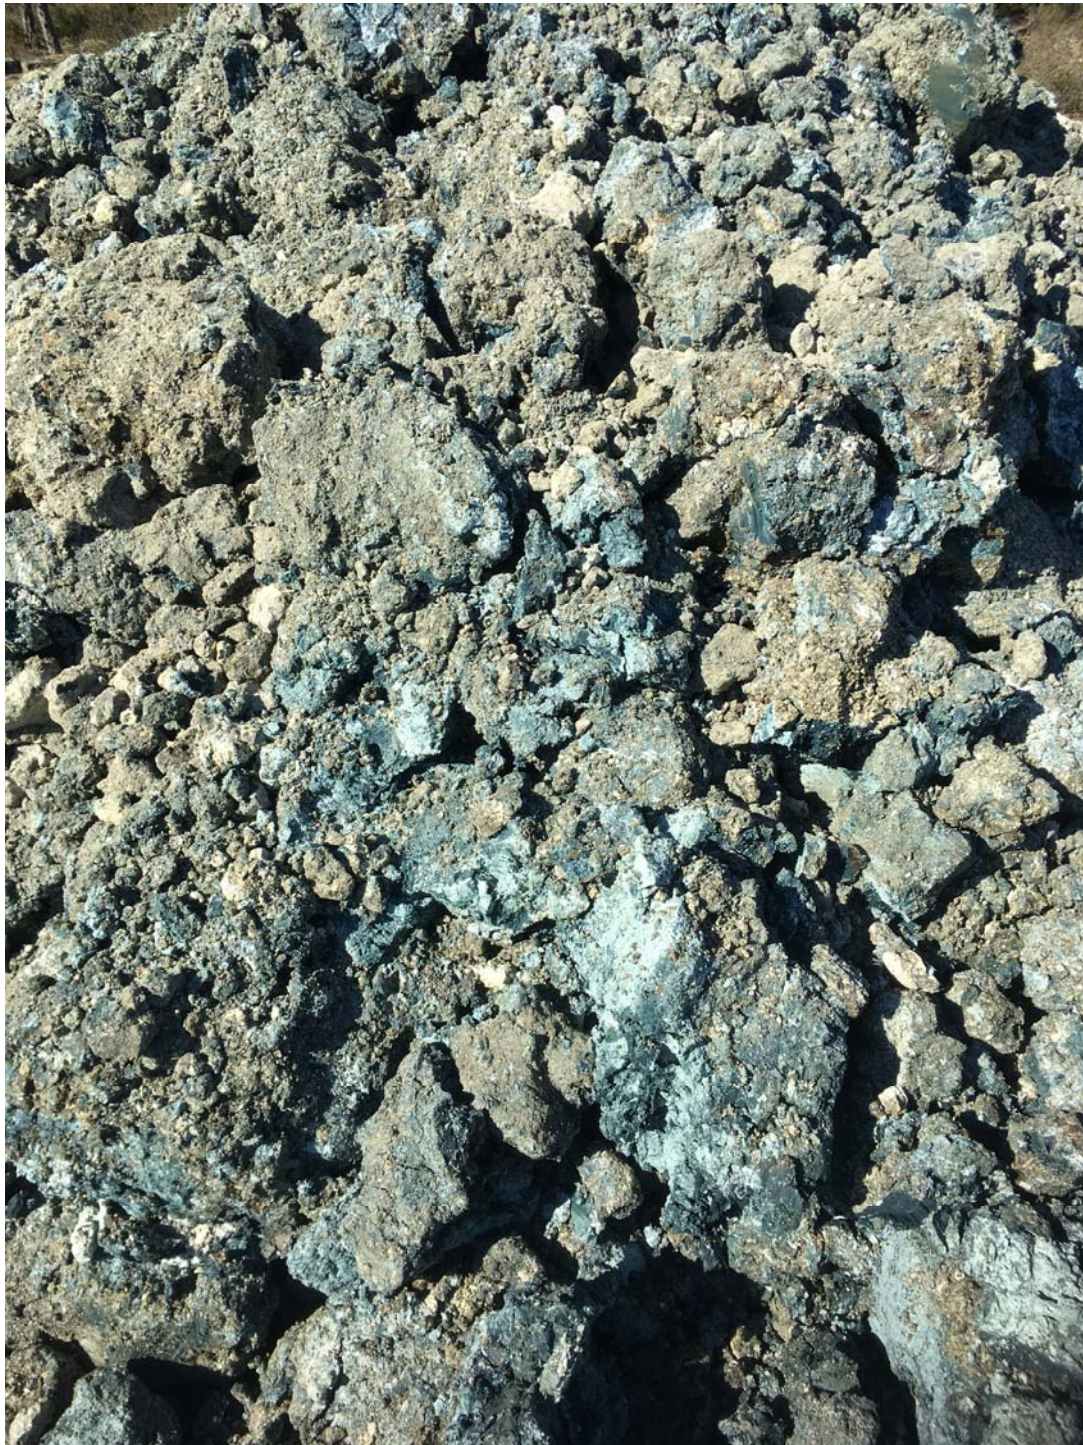
Figur 3: Tippat grönlutslam från Mönsterås.

Grönlutslam transporterades från Mönsterås och tippades i anslutning till Eriks hög. Sammantaget erhöles och injekterades totalt 100 ton vått grönlutslam. Enligt den ursprungliga planen skulle 160 ton vått (40 % torrsubstans) grönlutslam injekteras (motsvarande 64 torrt). Då grönlutslammet hade legat ett tag på Mönsterås industriområde var dock torrhalten på det

levererade materialet betydligt högre. Genomsnittlig torrhalt på det levererade materialet var ungefär 63 % (n 5), vilket betyder att de levererade 100 ton (vått) motsvarar 63 ton torrt.

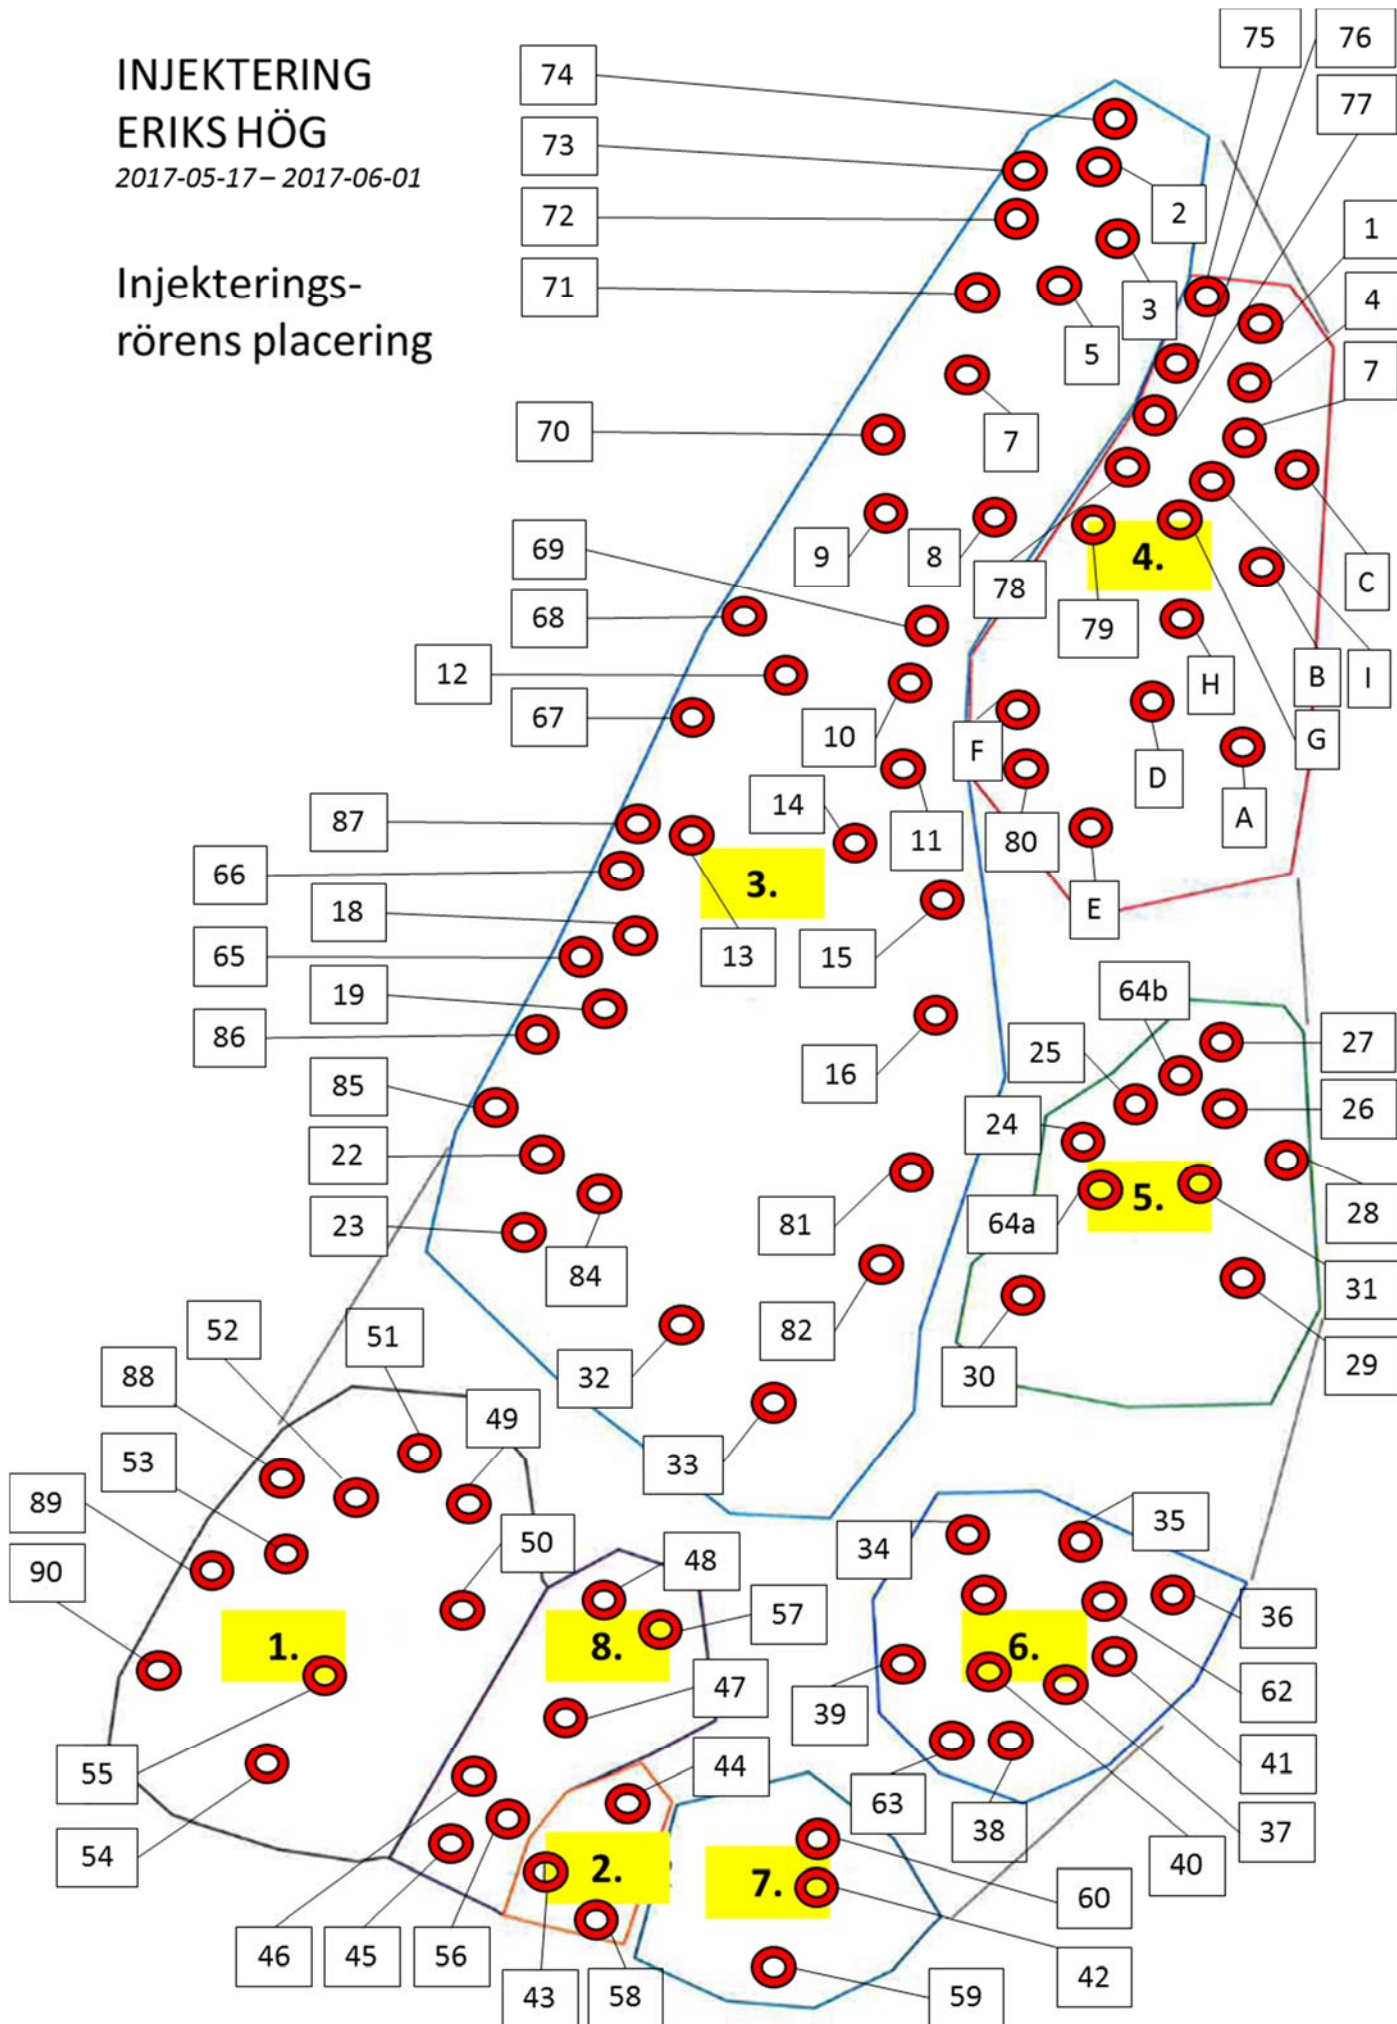
Bilaga 1

INJEKTERING ERIKS HÖG

2017-05-17 – 2017-06-01

Injekterings- rörens placering
