Gladhammars gruvor

Underjordiska minnen av en fyrahundraårig industrihistoria

På uppdrag av Västerviks kommun har vi genomfört en preliminär fältinventering avseende kultur- och industrihistoriskt intressanta lämningar i de underjordiska delar av Gladhammars gruvor / Holändarfältet som varit tillgängliga för besök.

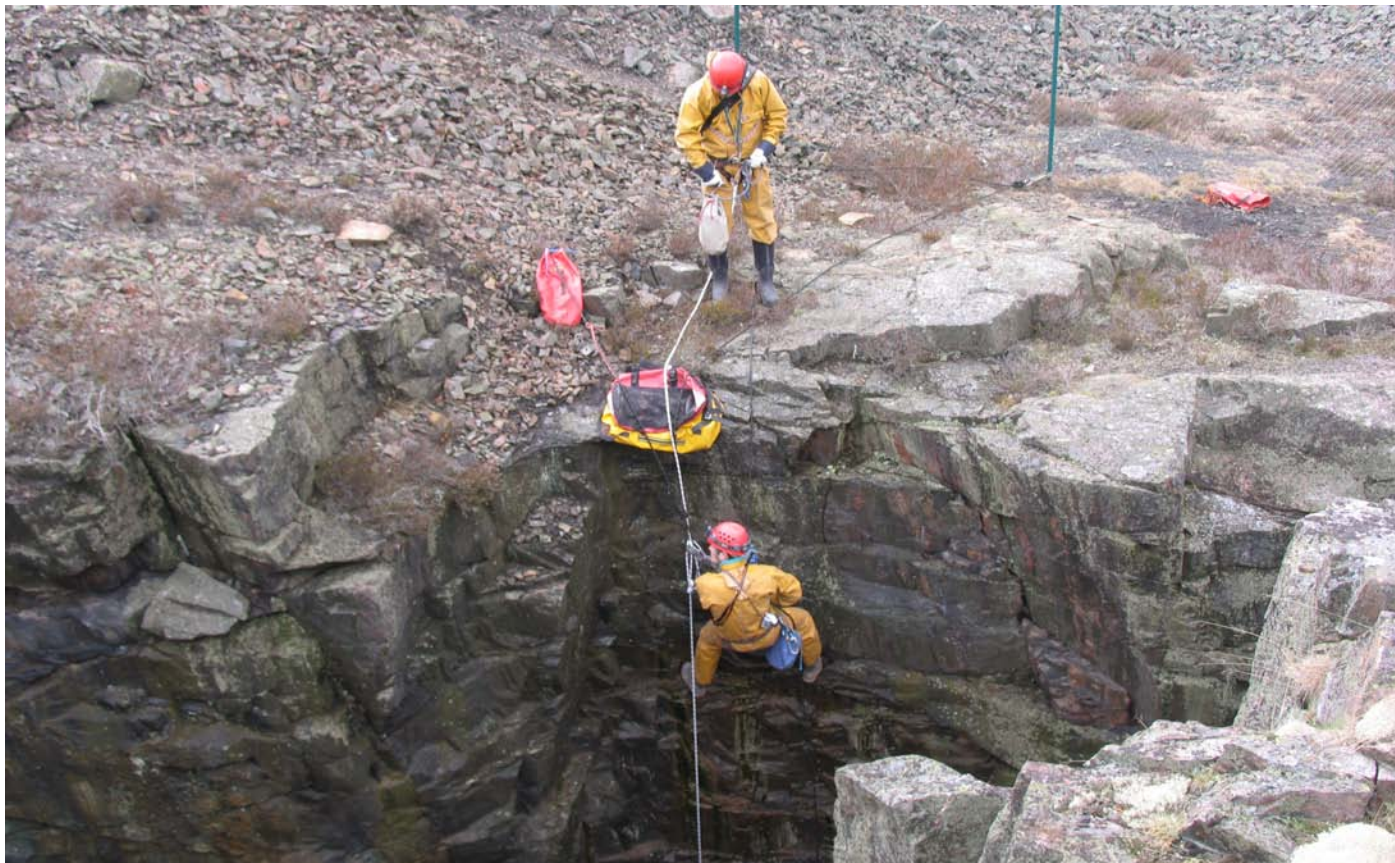
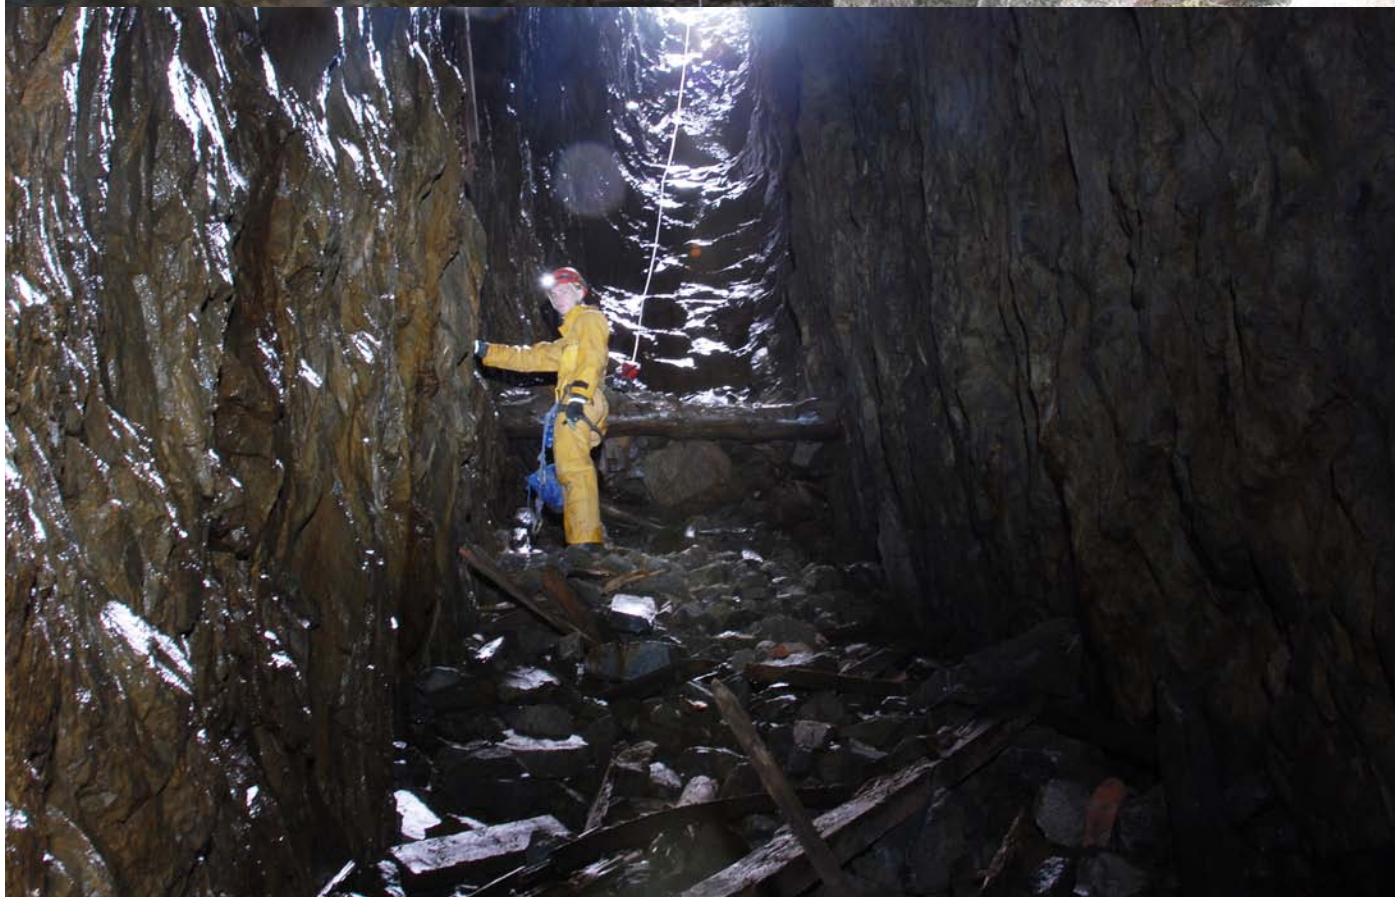
Genomförandet

Gamla gruvan (överst) riggades med ett frihängande rep ned till botten på 30 m avvägning. Platsen valdes som säker utgångspunkt för undersökningar i den nordvästra delen av området. Tekniken för att ta sig ner respektive upp på en enkel, statisk, lina kallas SRT (Single Rope Technic) och är standard i grottforskningssammanhang. Odelmarksgruvan (nederst) riggades med en stödlina längs den sluttande sydöstra kanten. Läget valdes trots viss risk för stenras som enda möjliga väg ner till den sydvästra delen av gruvan.

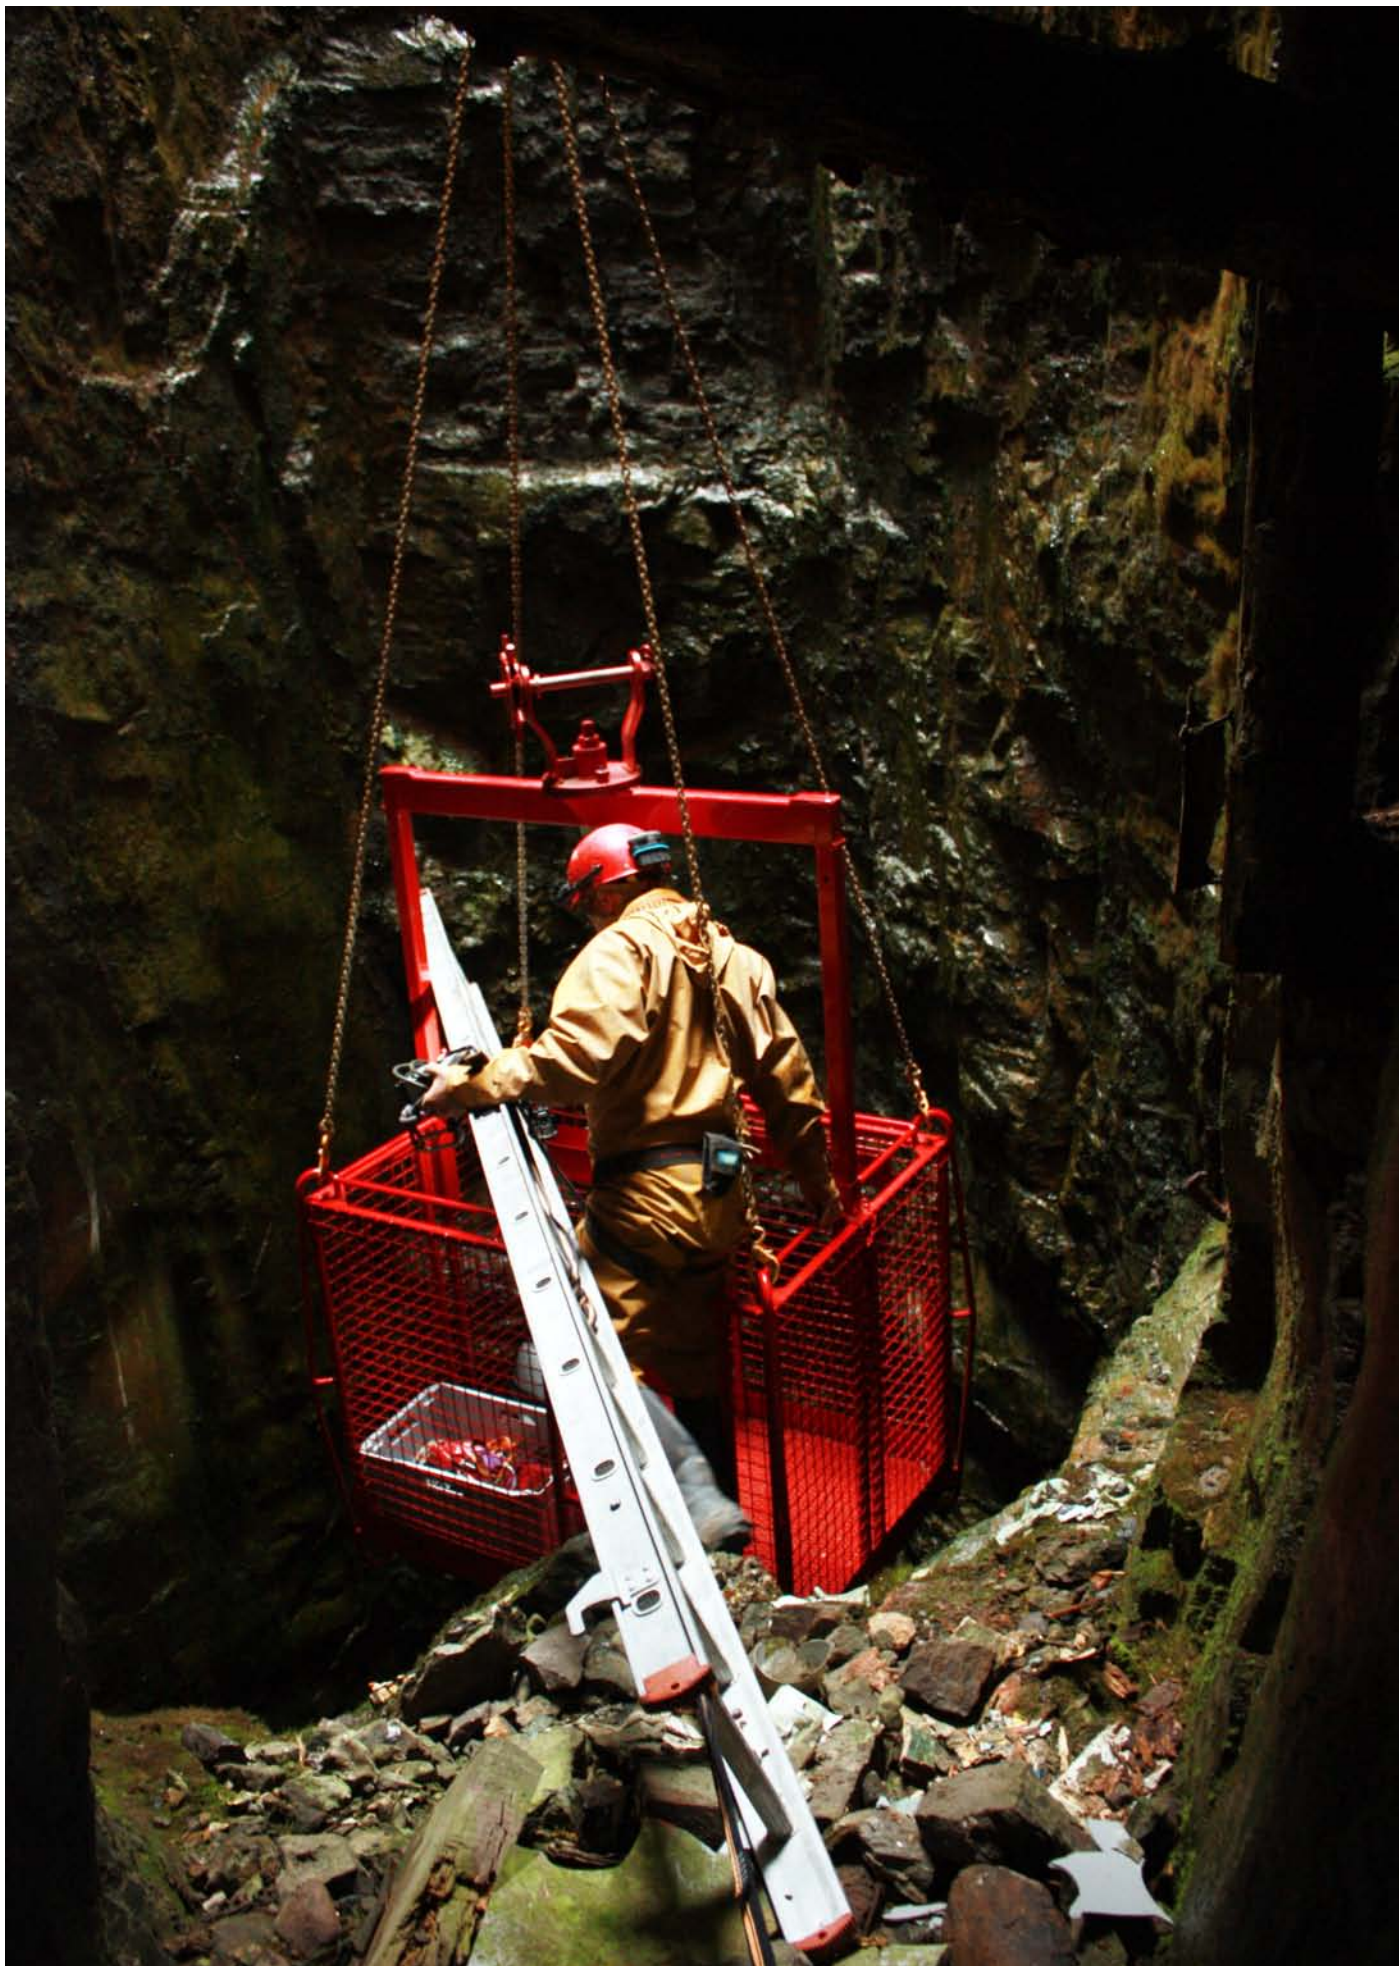
Besök i Bondeschaktet, liksom i Tyskgruvans SO schakt möjliggjordes genom användande av en mobilkran med mankorg.

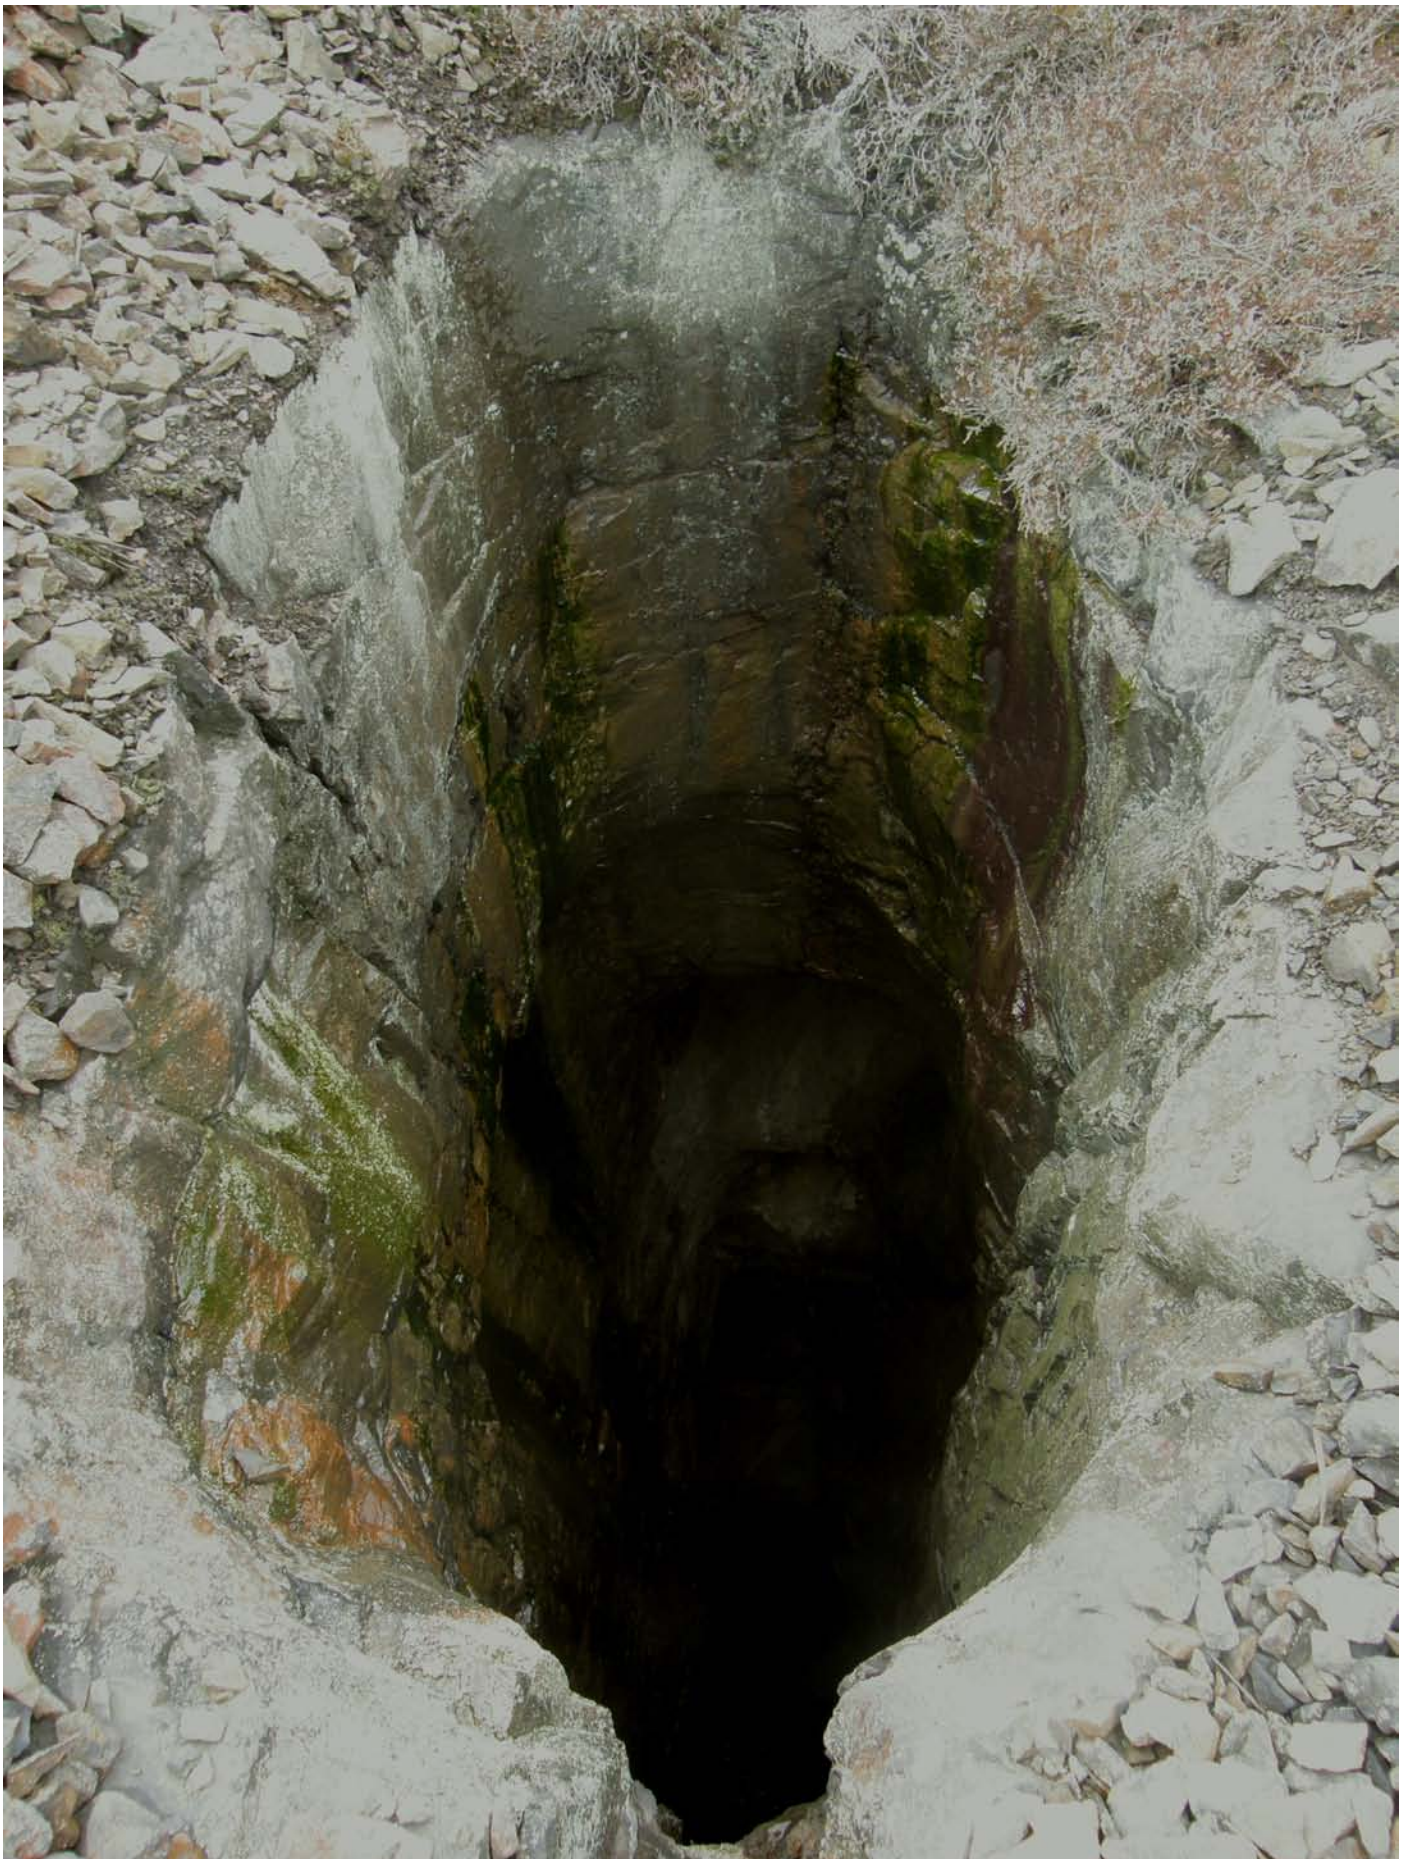
Gamla gruvan

I Gamla gruvans NV schakt syns tydligt de mjukt rundade former som uppstår vid tillmakning.

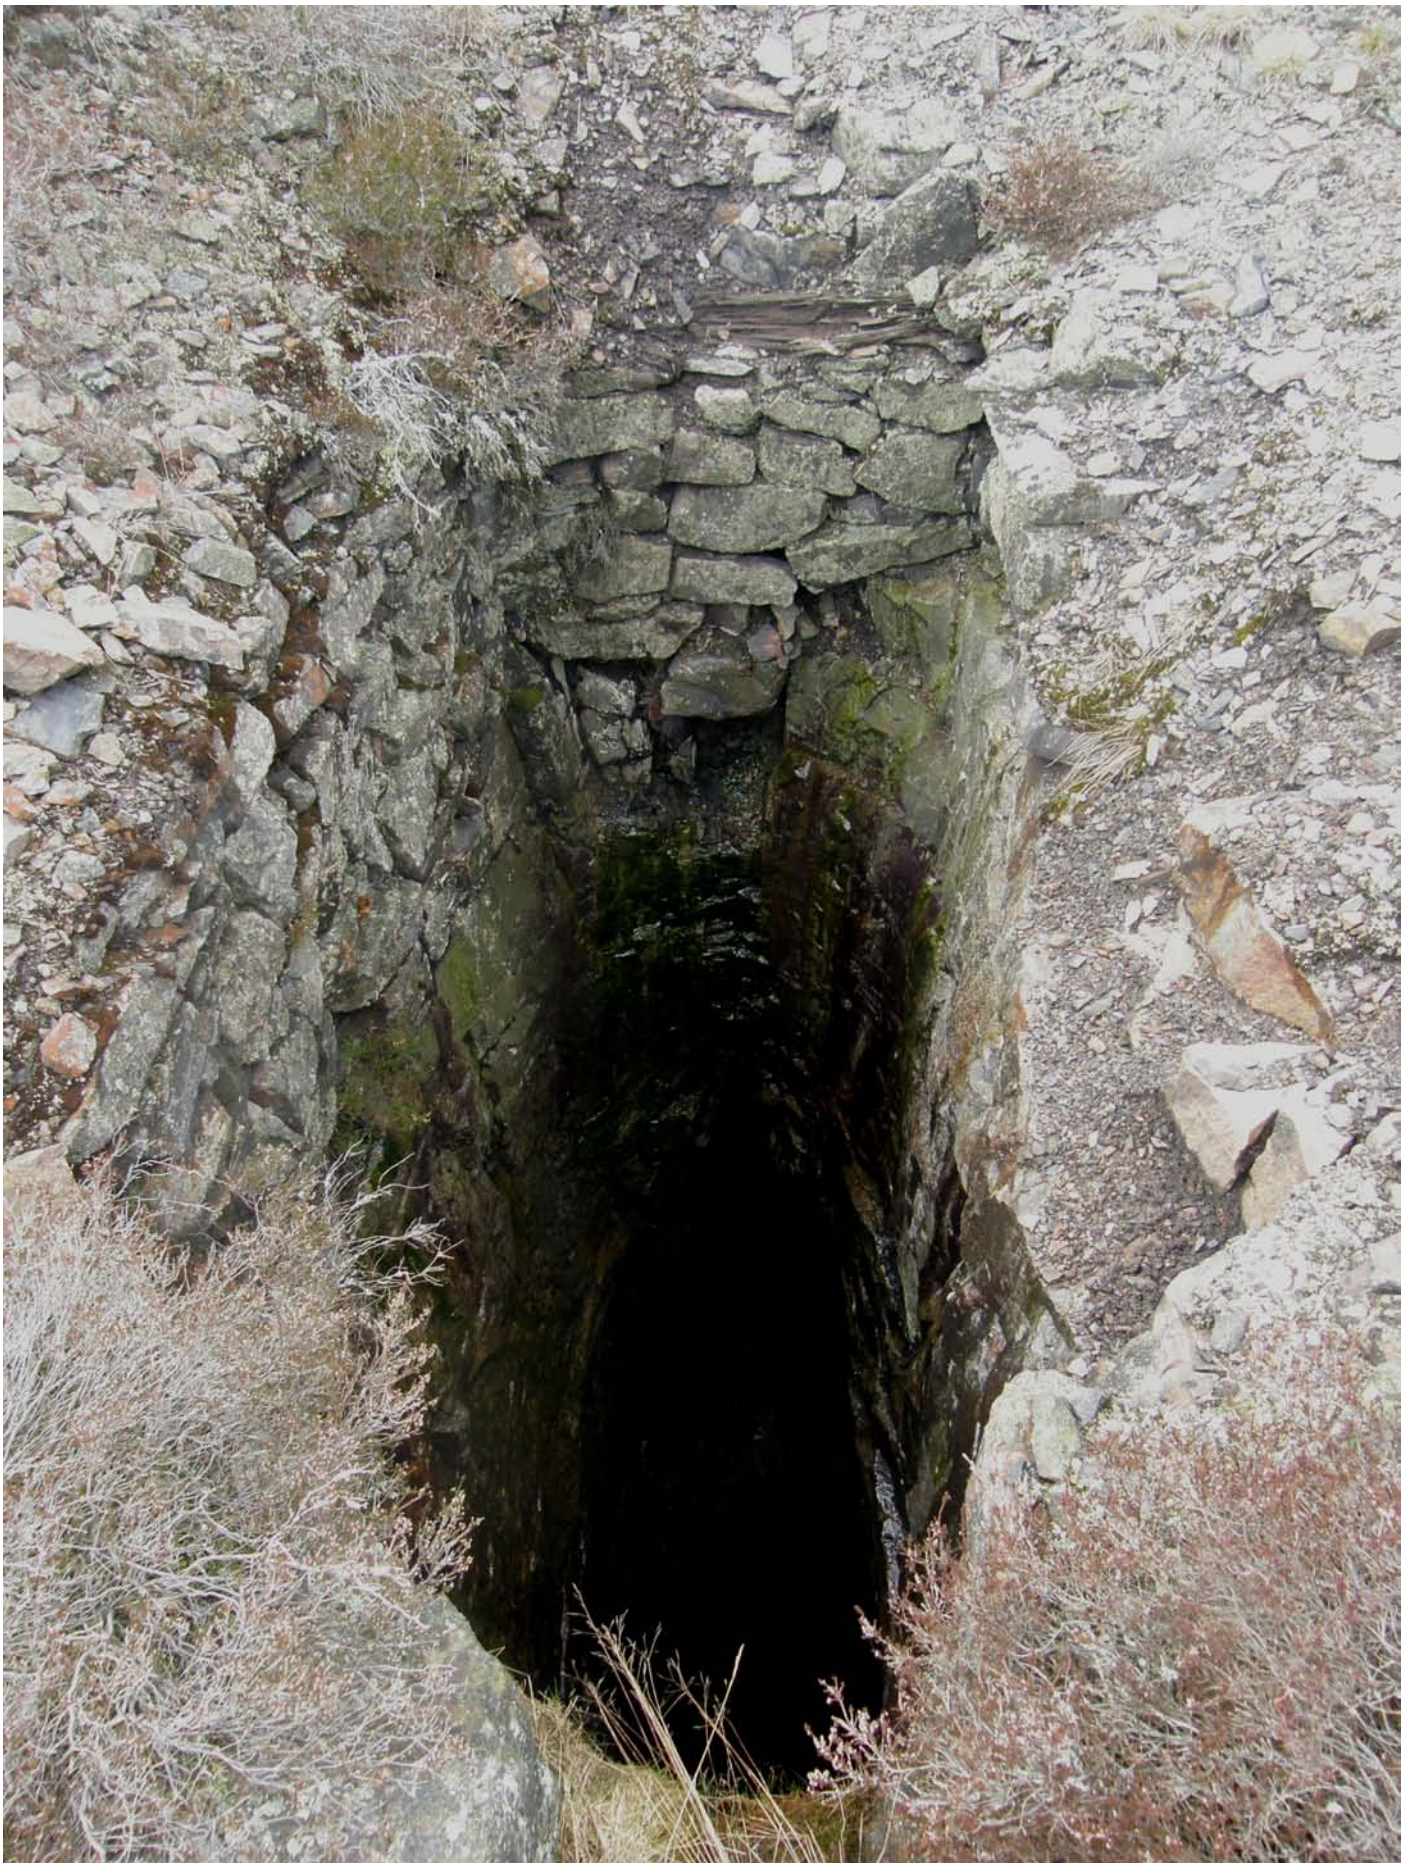
Tyskgruvan

Kallmurad skoning i toppen av Tyskgruvans mellersta schakt.

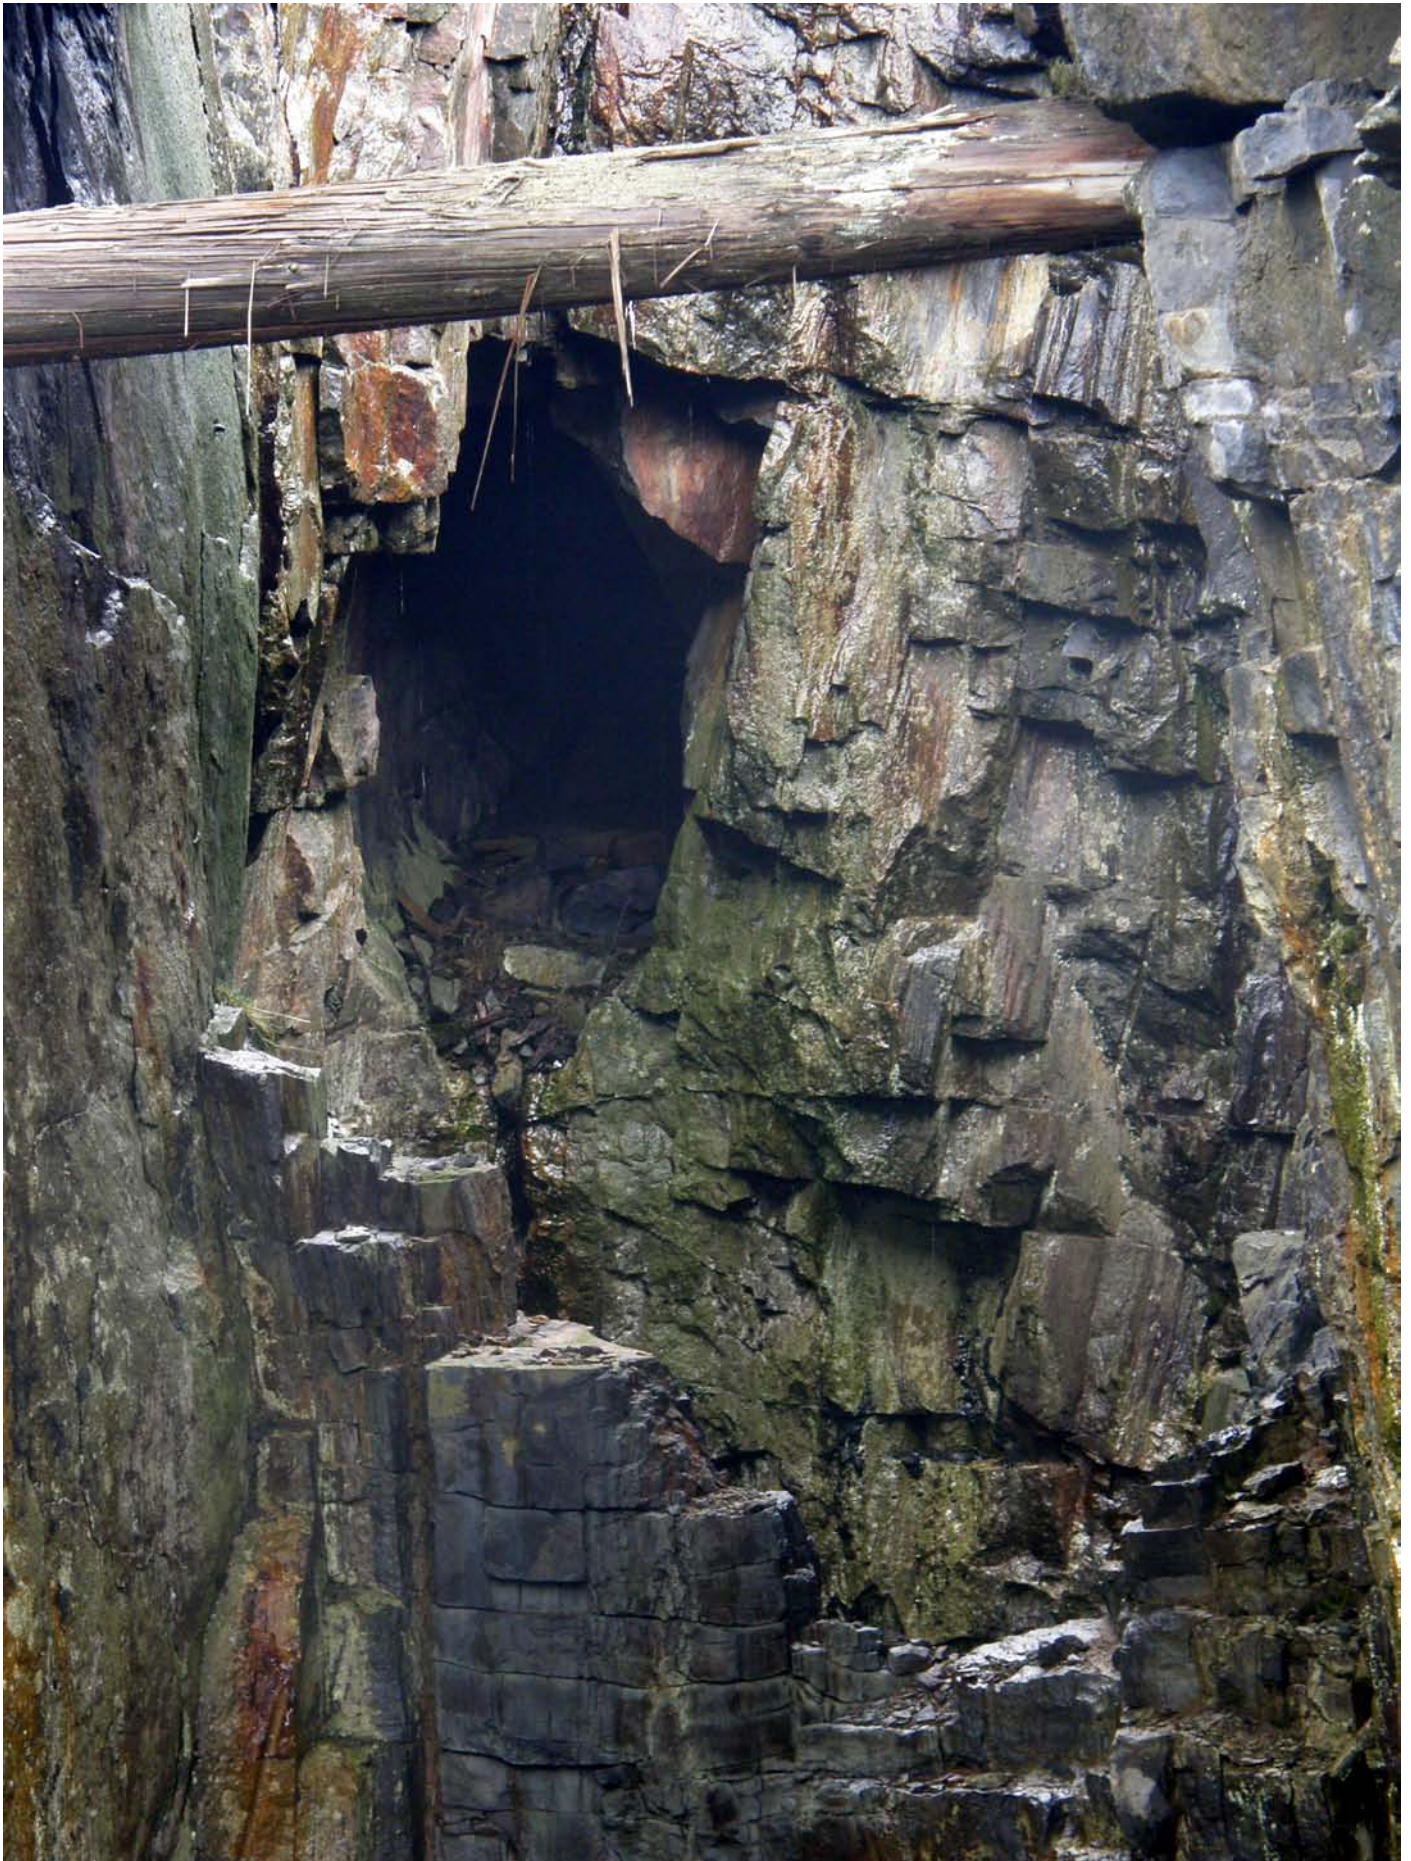
Öppningen till en gammal ort i övre delen av Knuts schakt

Plats: 5 m avvägning i Knuts schakt, i SV väggen. Orten leder över till Tyskgruvans NO schakt.

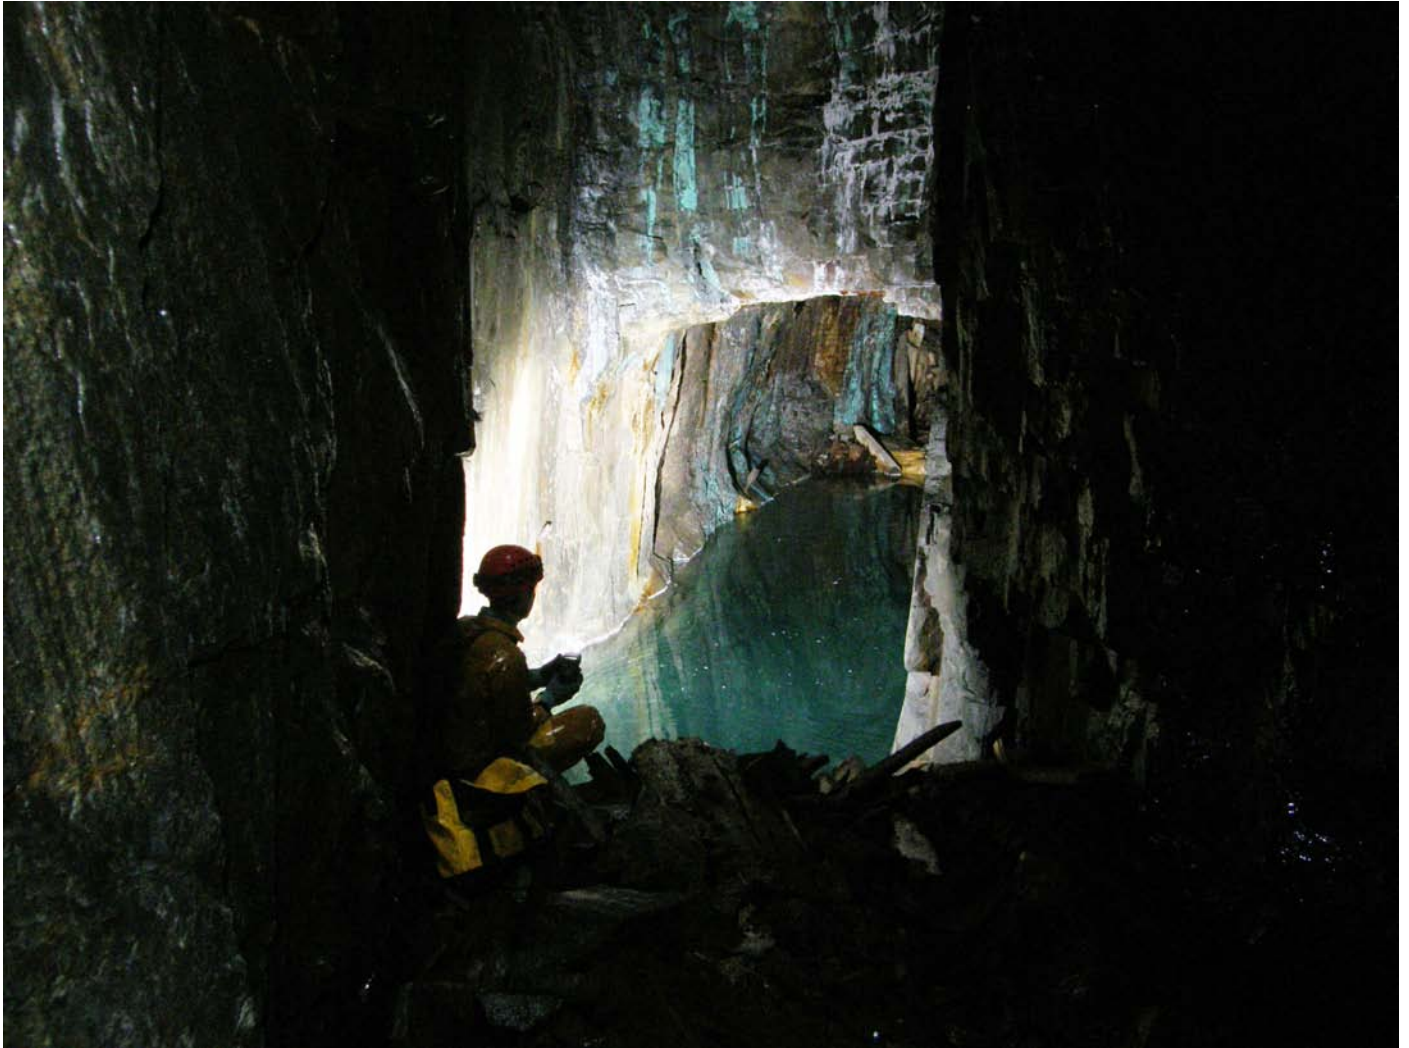
Gamla gruvan

Det vattenfyllda brytrummet på 34 m avvägning.

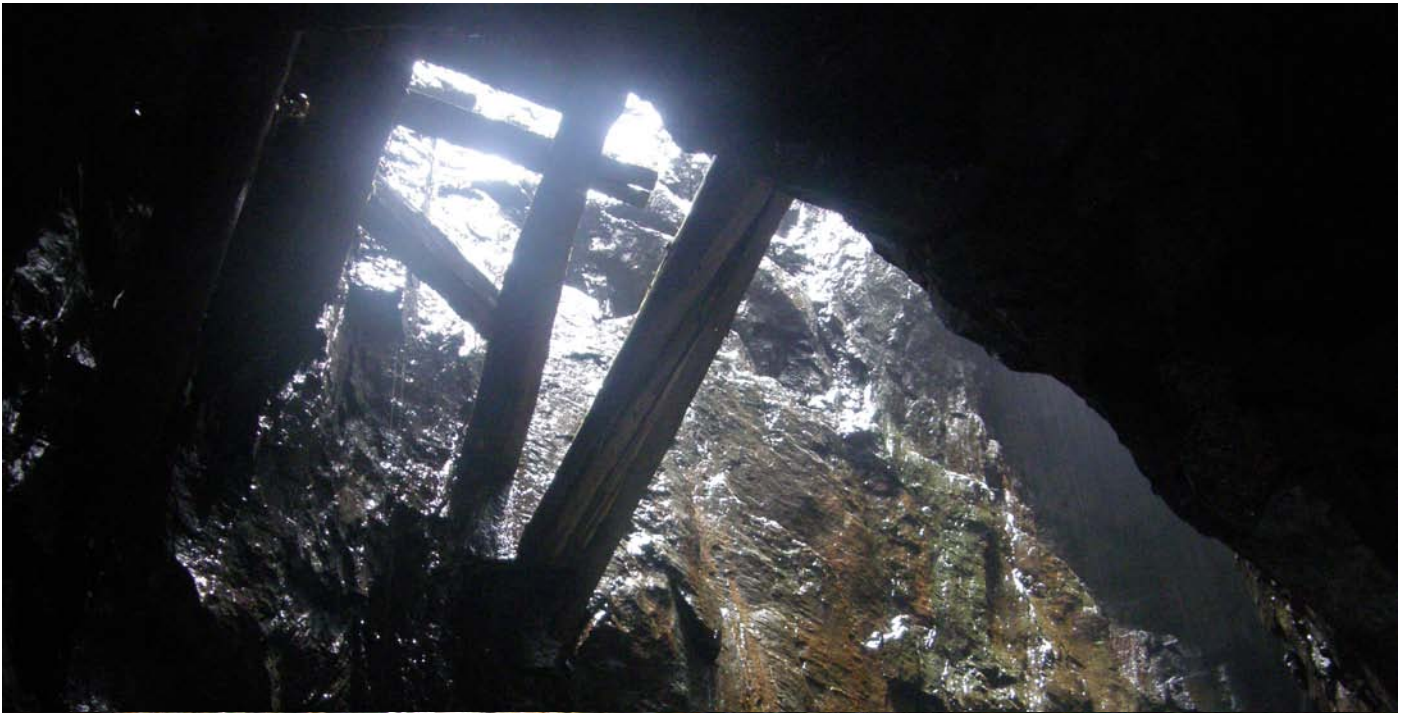
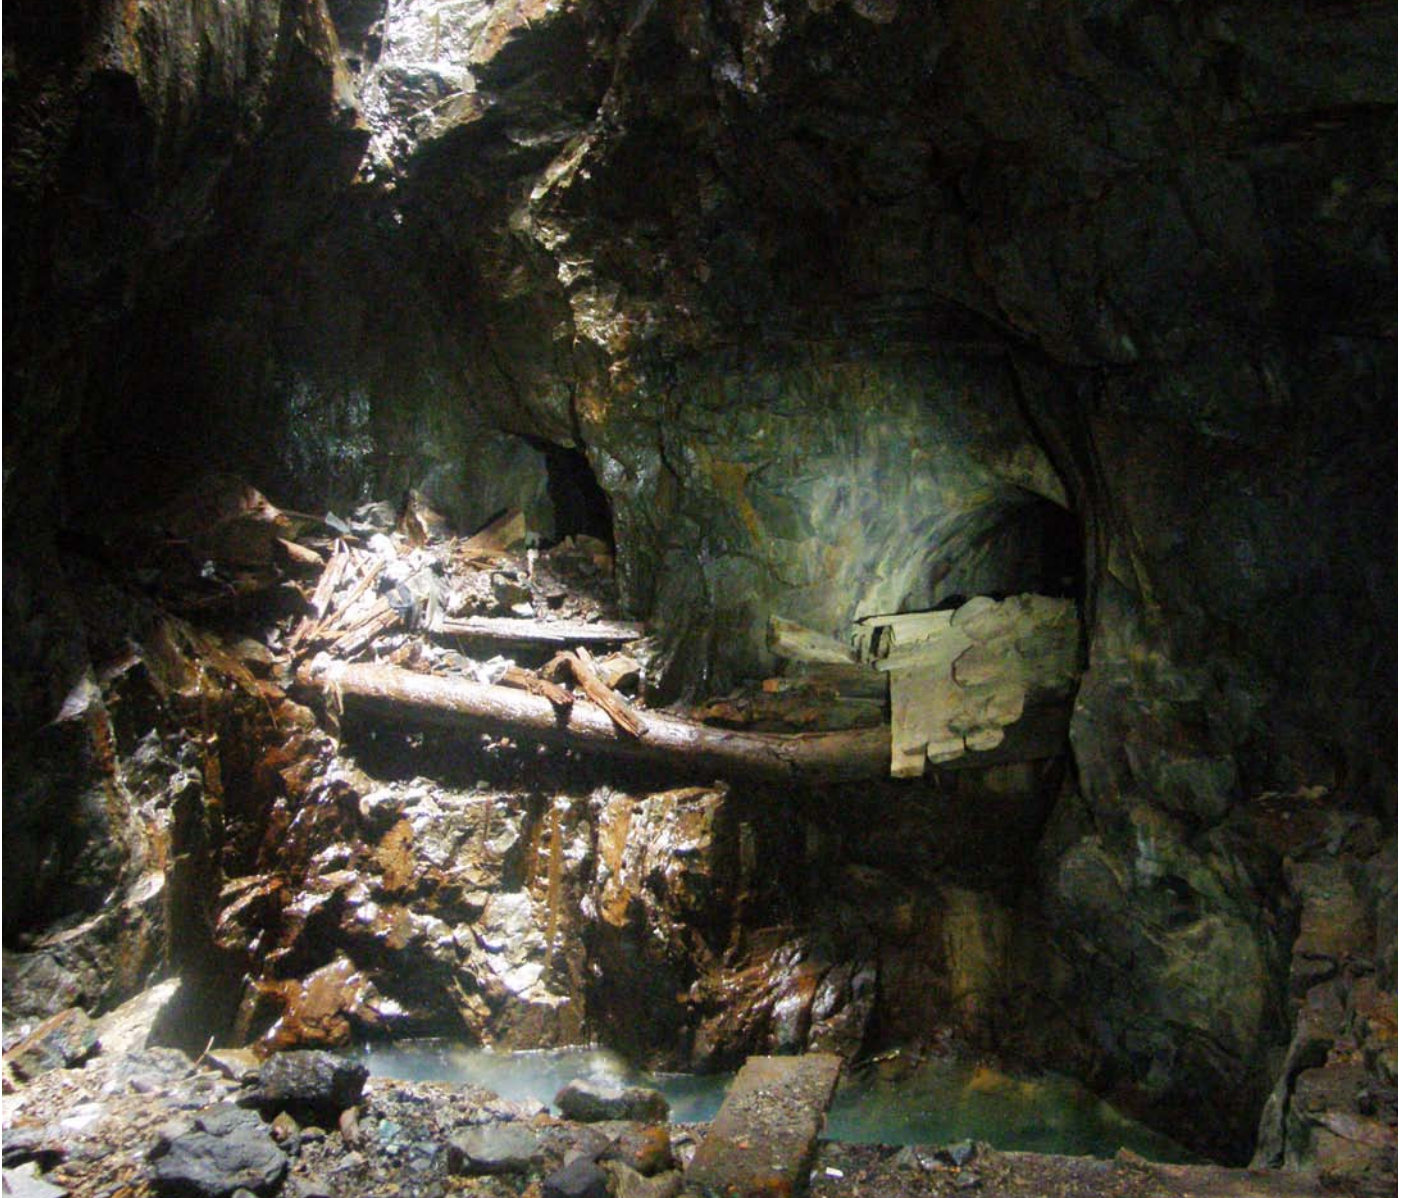
Knuts schakt

Timmerrester i övre delen av schaktet.

Tvärs över schaktets nedre del syns till vänster ingången till Ingemars ort och till höger Riddareorten.

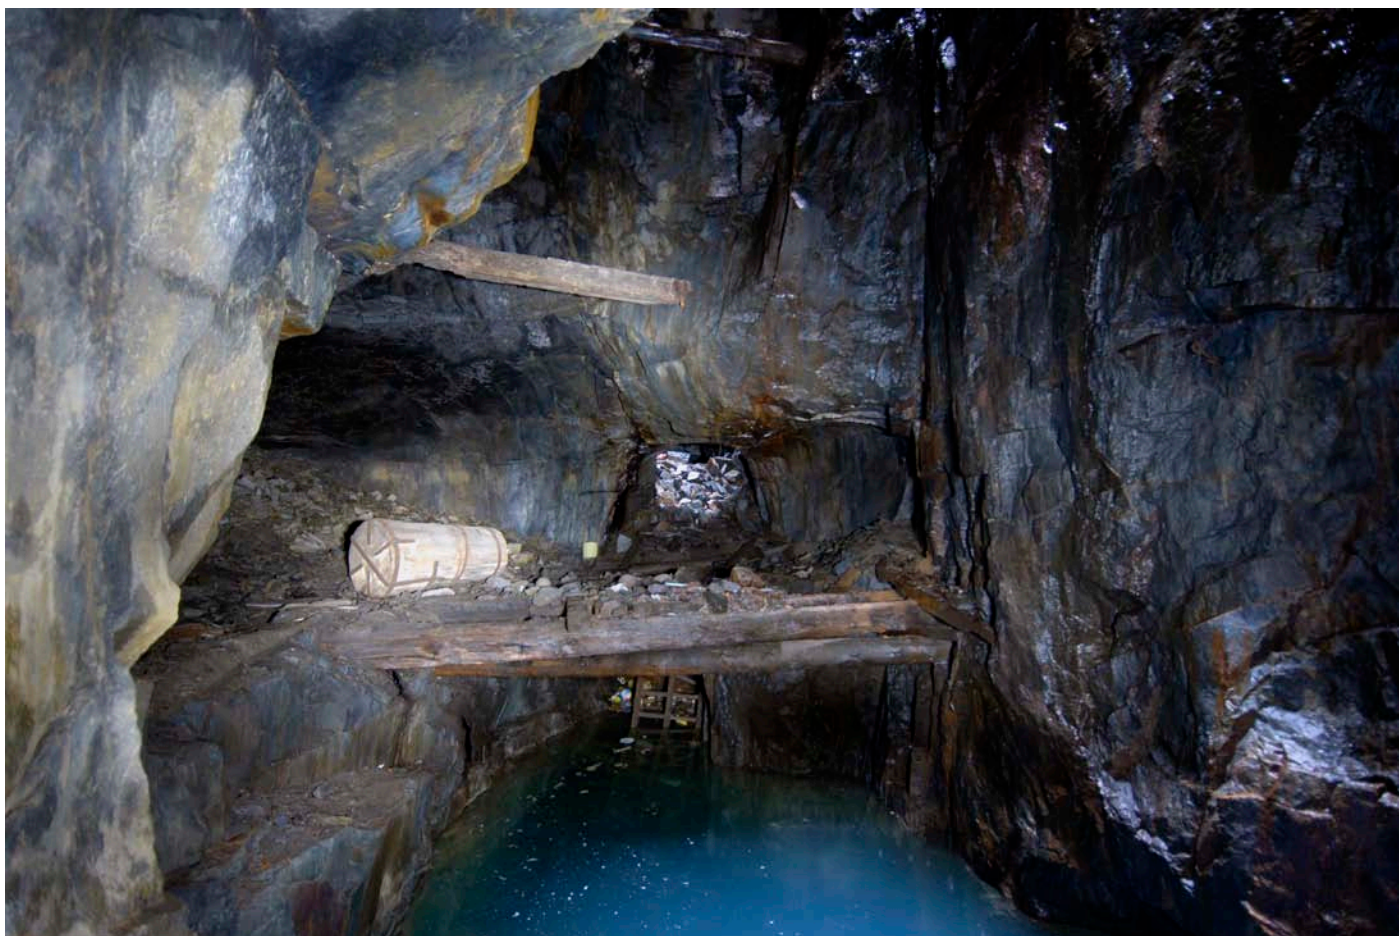
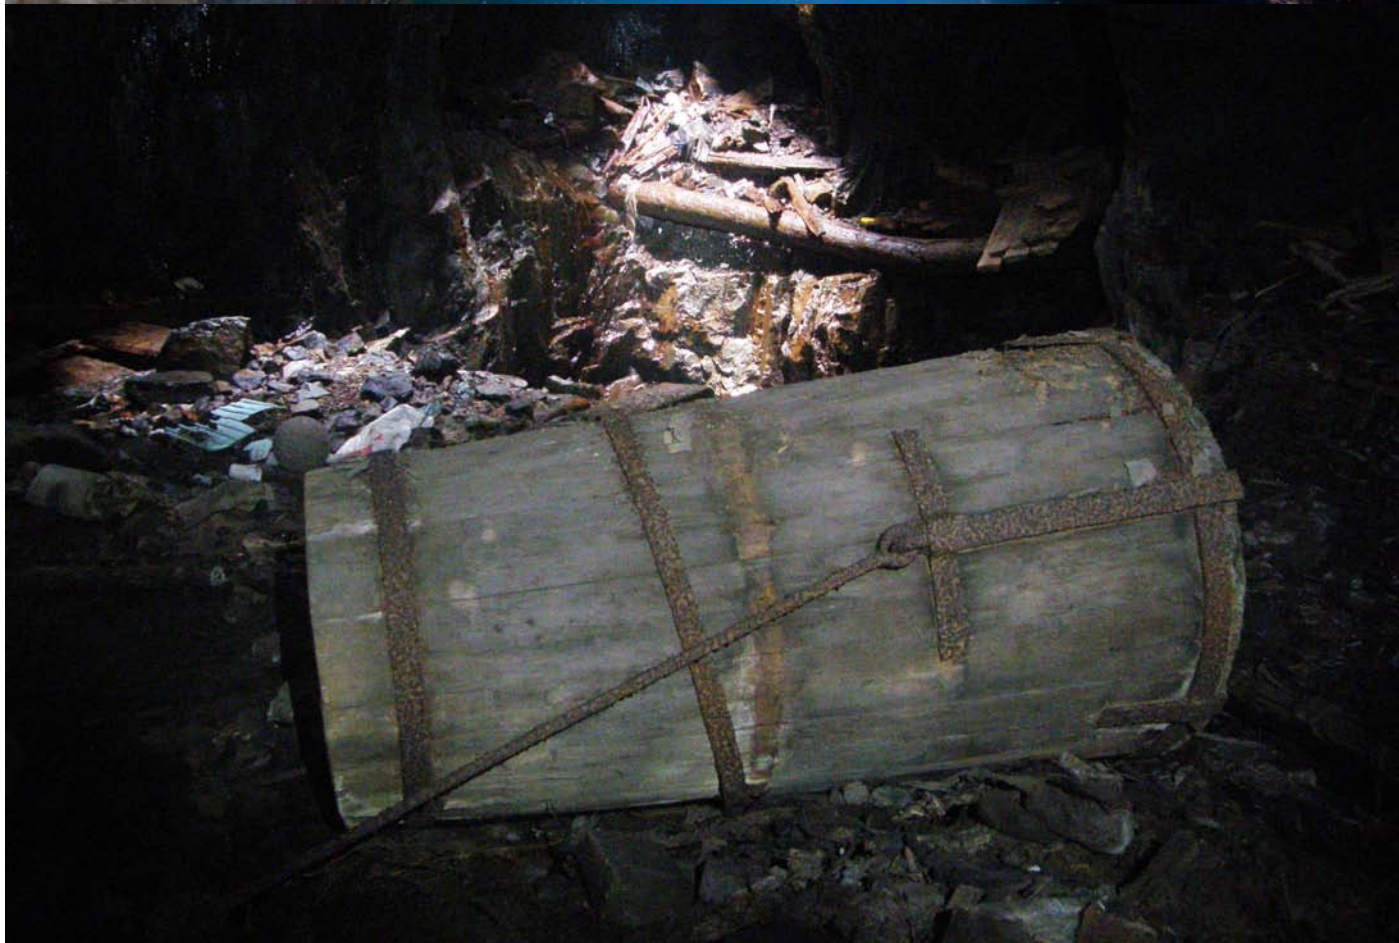
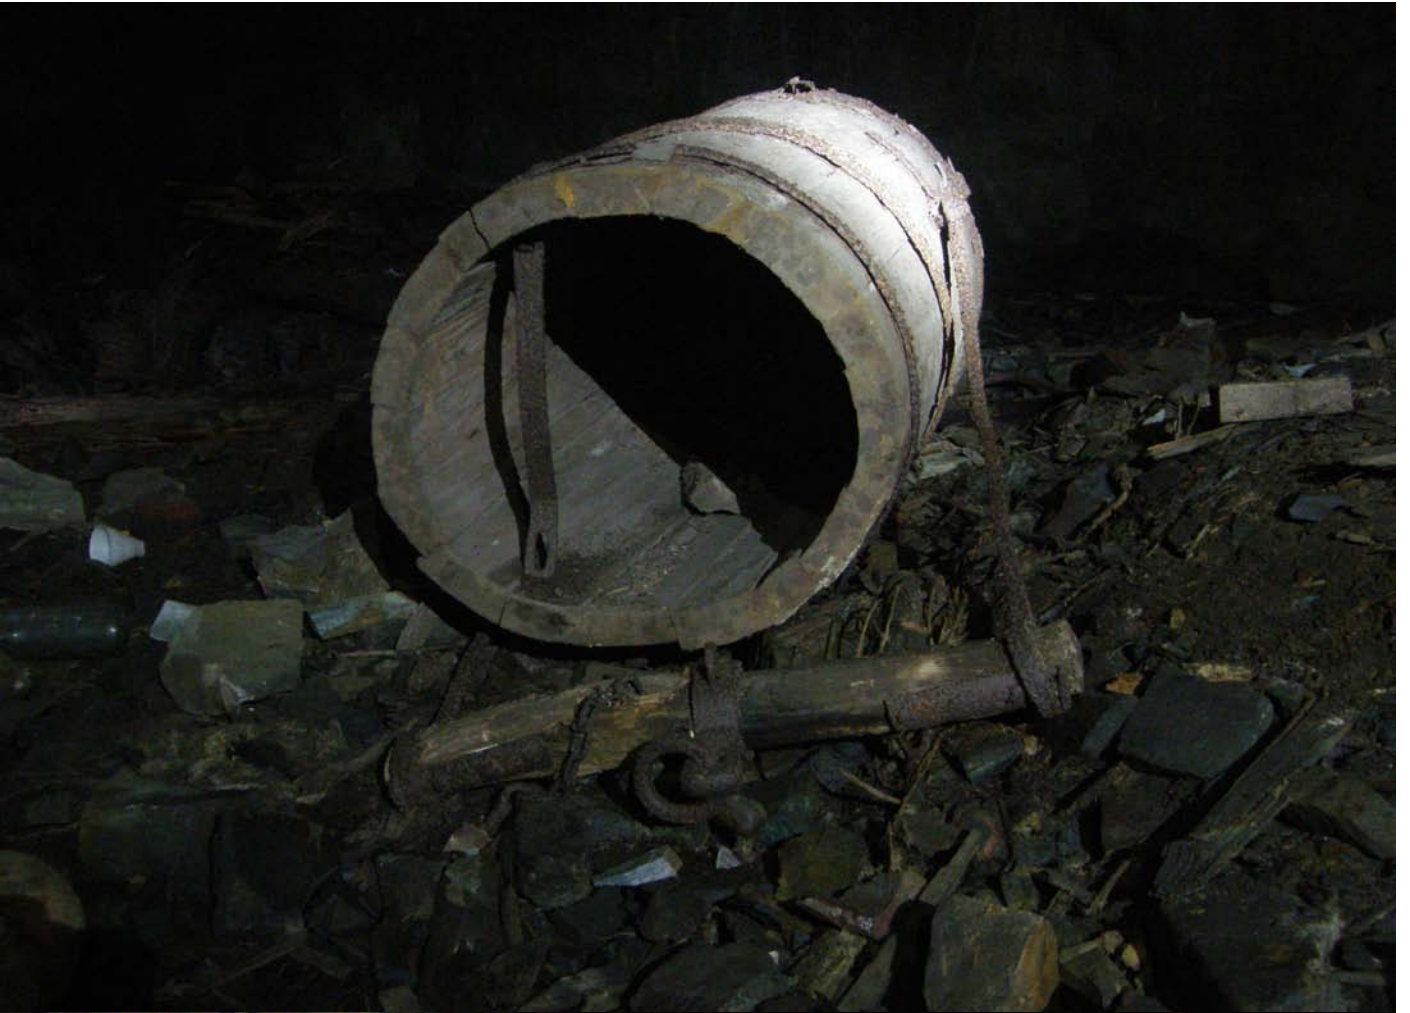
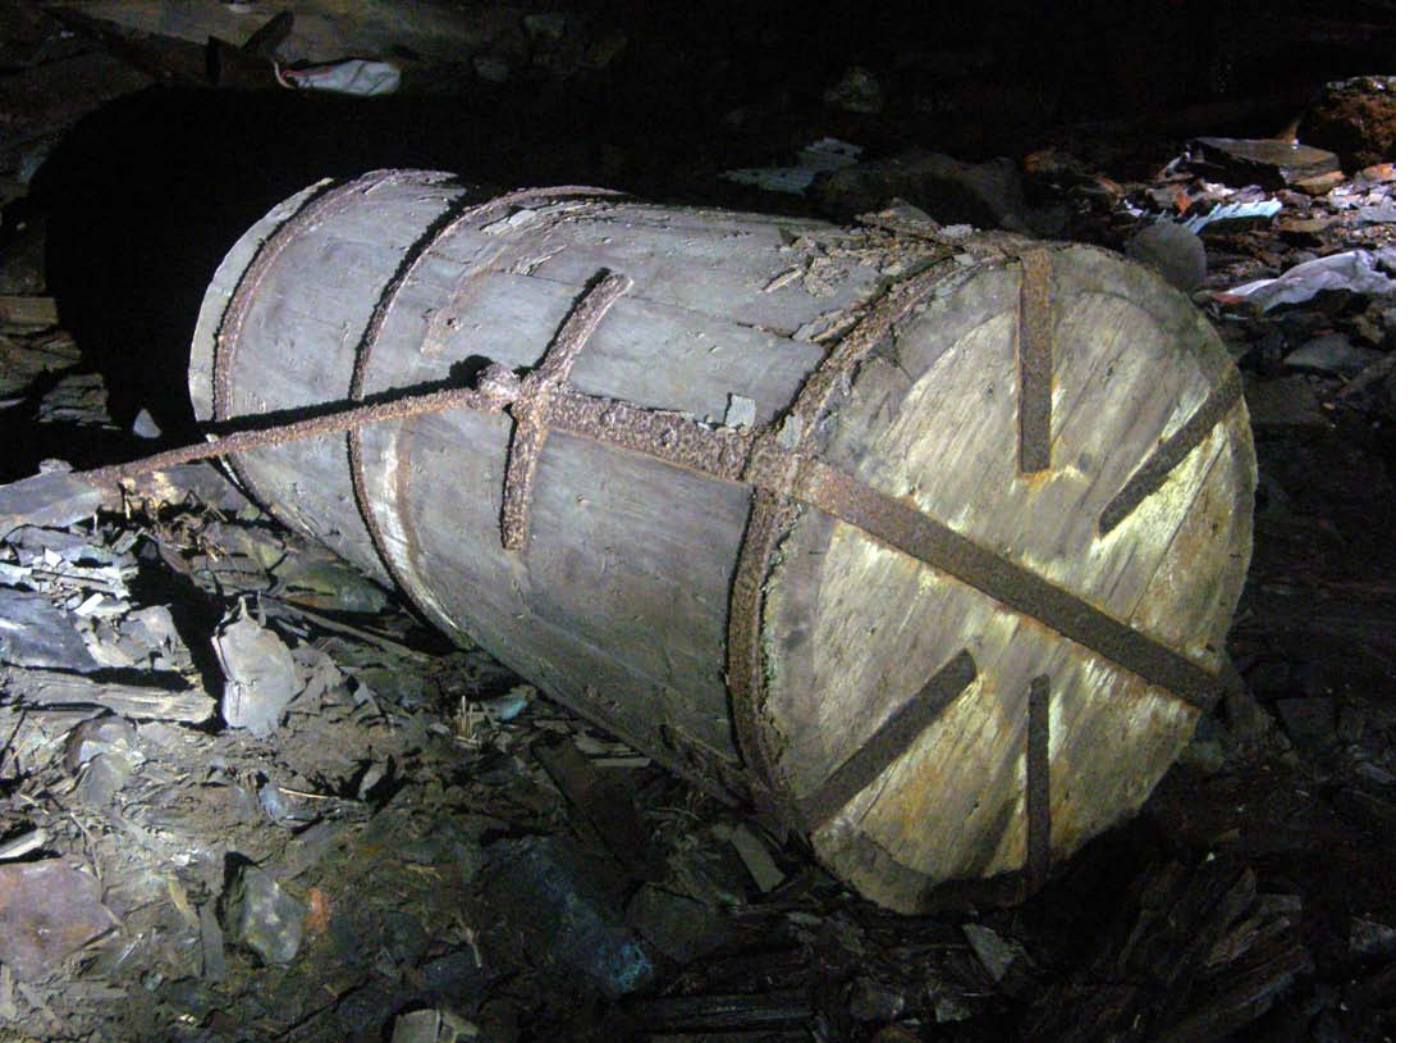
1: Järnbeslagen trätunna / malmtunna

Plats: 32 m avvägning i Knuts schakt, på sidan av hästvandringen (anlagd 1791, ombyggd 1820)

Tunnan är välbevarad, troligen byggd i fur. Järnbeslagen rostiga. Ok i dåligt skick.

På översiktsbilden syns platsen för hästvandringen med vindkupan och delar av timmergolvet intakt.
