Gladhammars gruvor

Underjordiska minnen av en fyrahundraårig industrihistoria

På uppdrag av Västerviks kommun har vi genomfört en preliminär fältinventering avseende kultur- och industrihistoriskt intressanta lämningar i de underjordiska delar av Gladhammars gruvor / Holändarfältet som varit tillgängliga för besök.

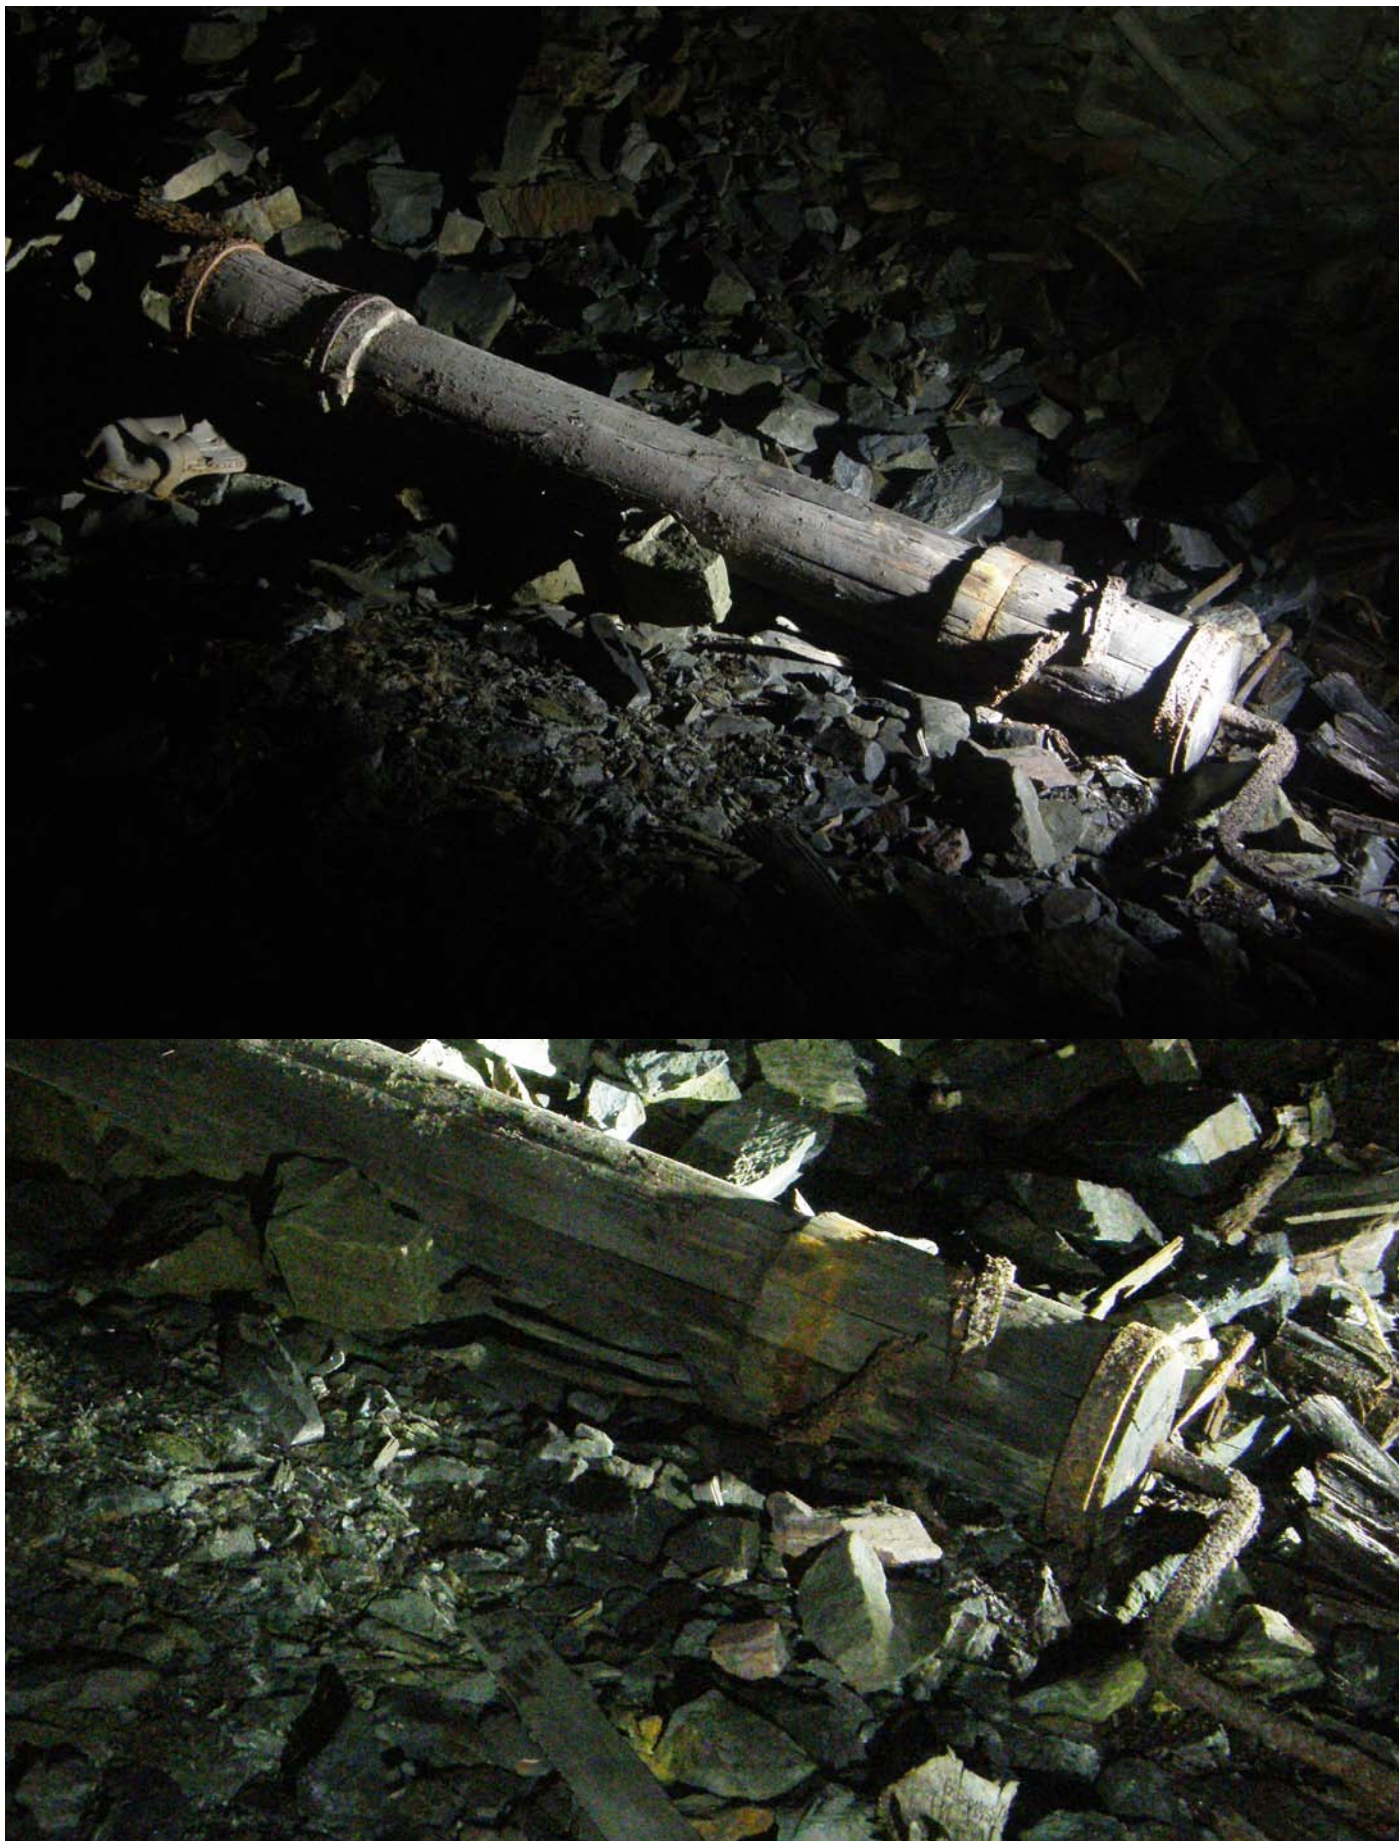
2: Gruvspel - handvinsch med vev i båda ändar

Plats: 32 m avvägning i Knuts schakt, på sidan av hästvandringen.

Vinschen är välbevarad, okänt träslag. Järnbeslagen rostiga.

Mått: c:a 20 cm i diameter, c:a 150 cm lång

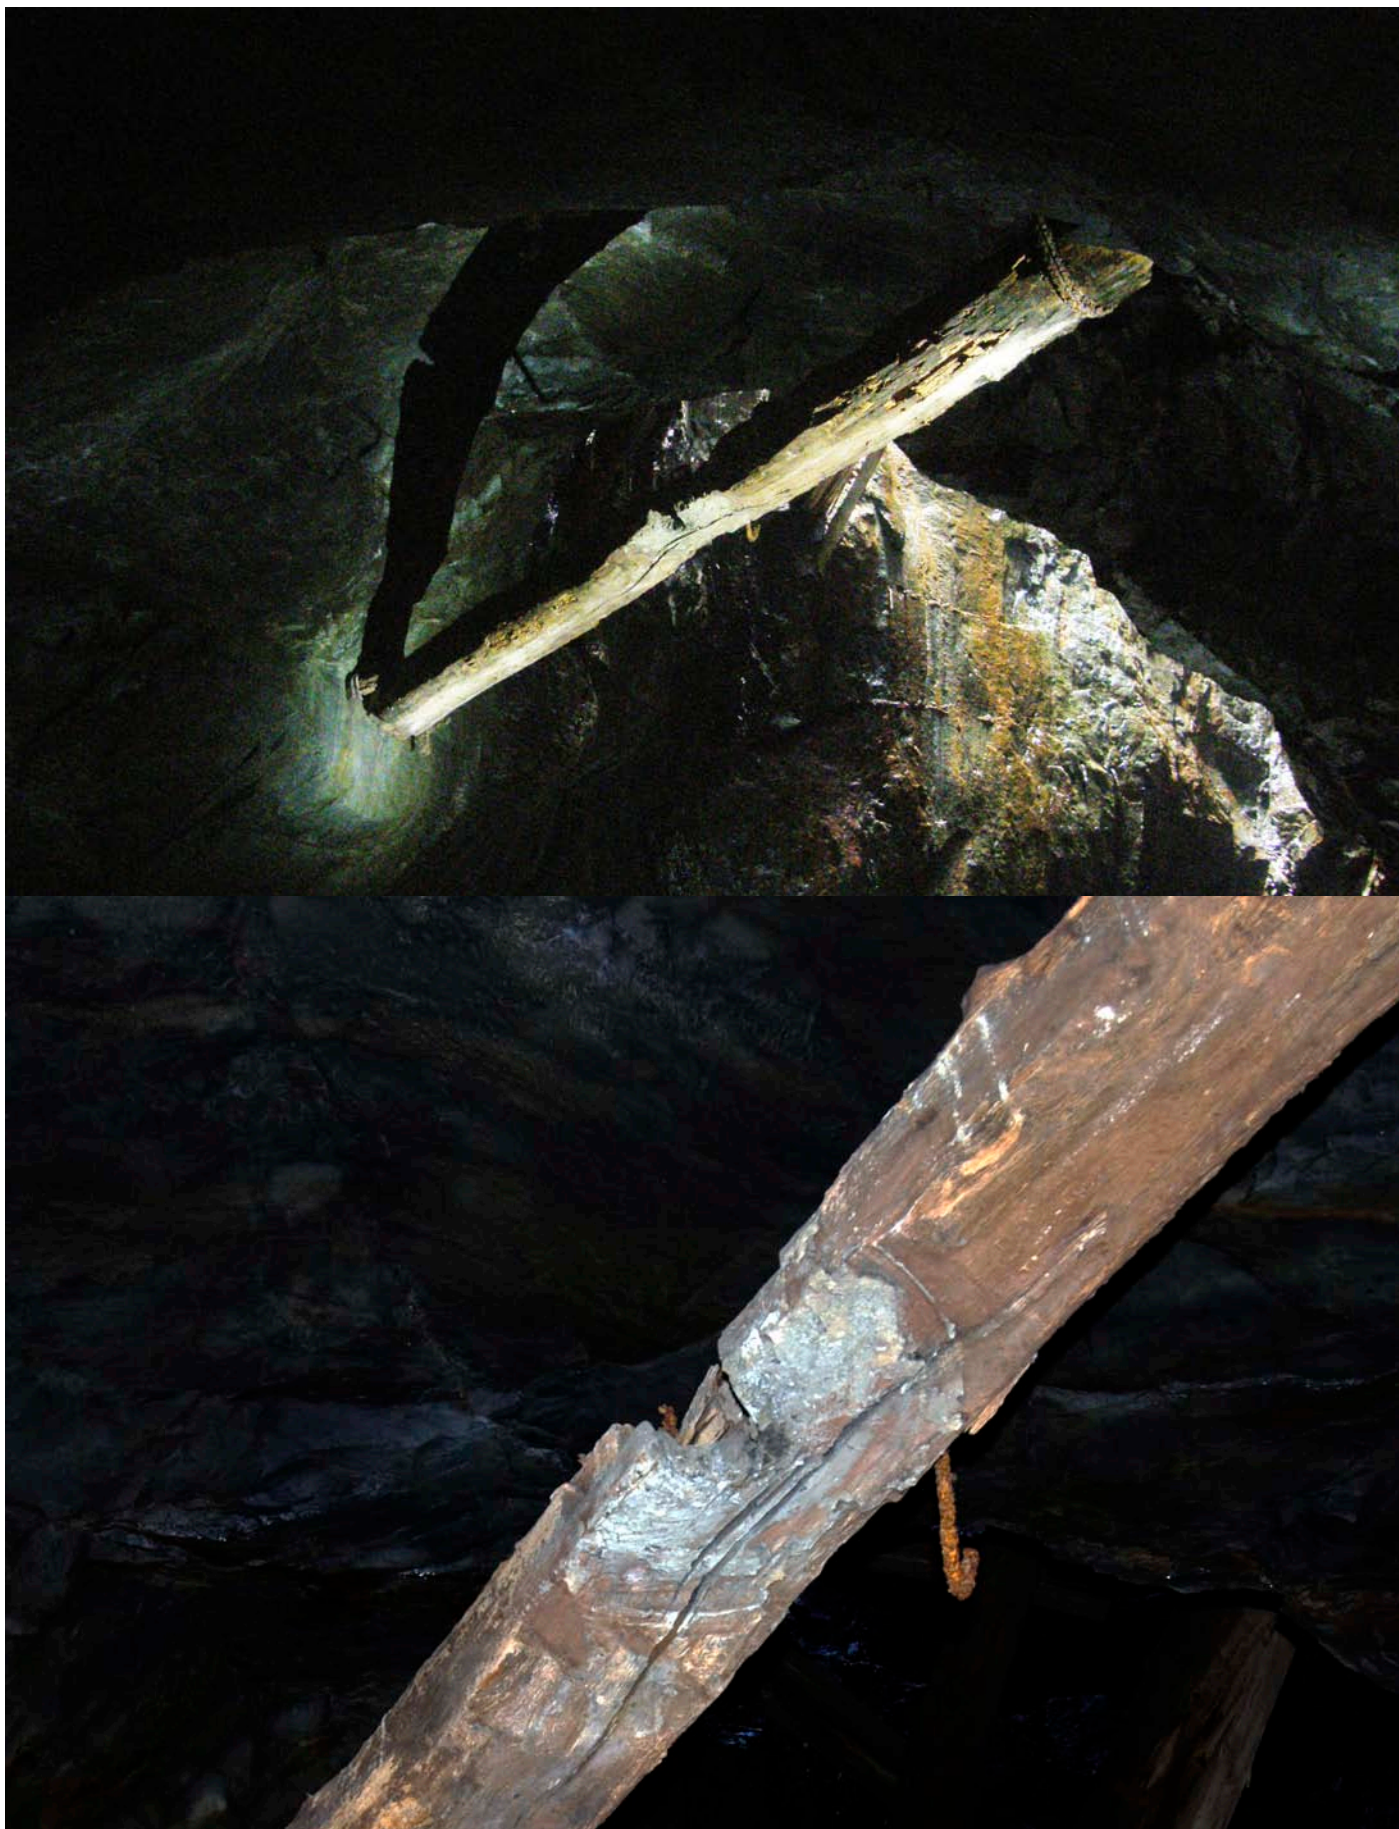
3: Stock - del av hästvandring.

Plats: 28 m avvägning i Knuts schakt. Här anlades 1791 en hästvandring för uppföring av vatten. 1820 byggdes en ny hästvandring på samma plats. Stocken utgör det övre navet i hästvandringen med hål för järnaxeln. Den förefaller välbevarad, med tydligt slitspår efter hästvandringens hjärtstock. Stocken syns också på översigtsbilden på sid 13 ovanför vindkupan.

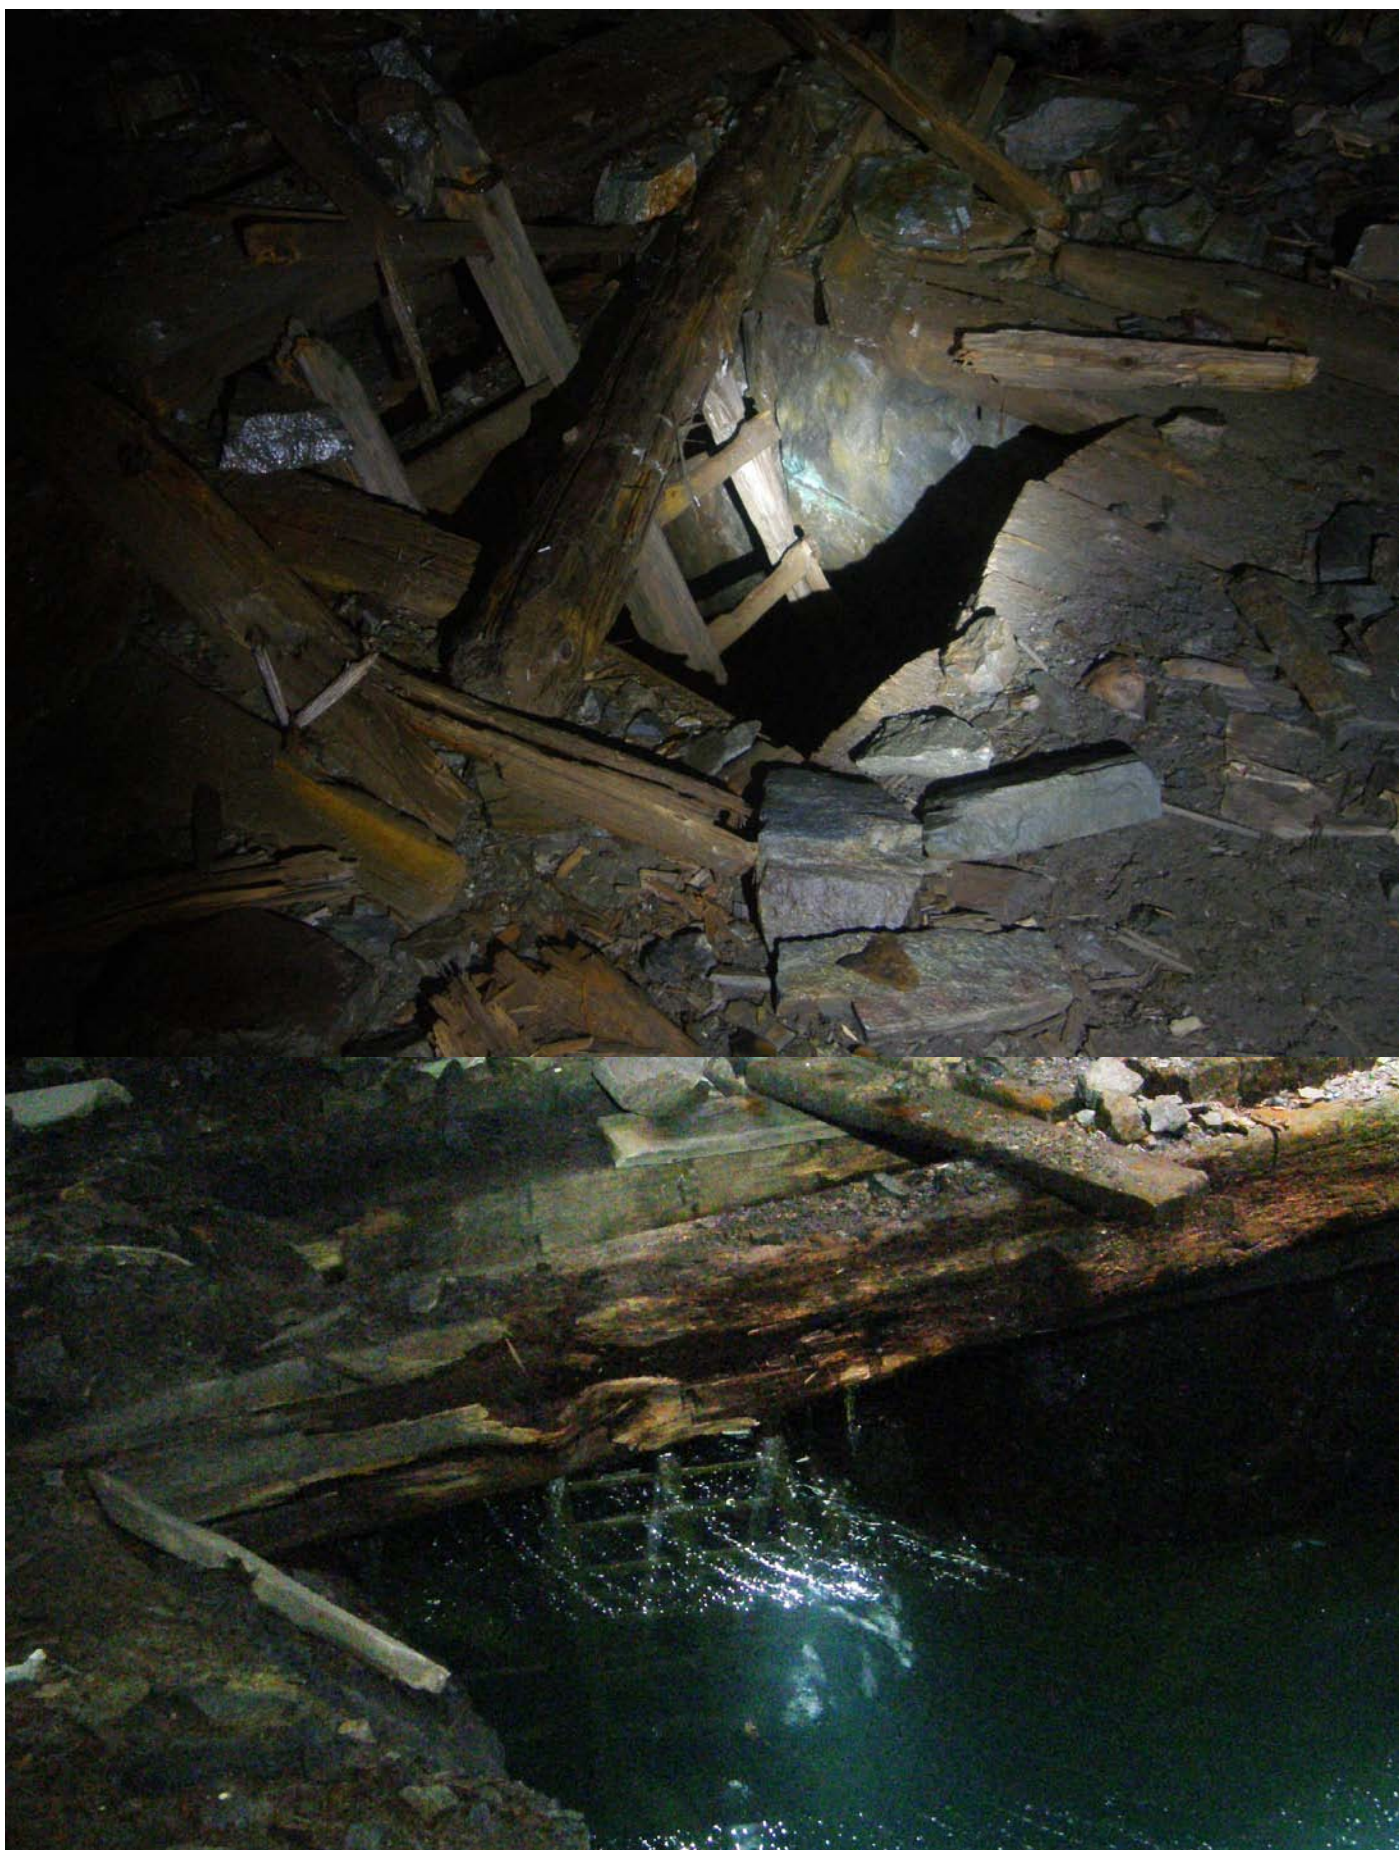
4: Stege genom timmerbotten.

Plats: 32 m avvägning vid Knuts schakt (stegen syns också på översiktsskissen på sid 13)

Stegen, som är i mycket dåligt skick med starkt förmultnat trä, leder från nordvästra sidan av Knuts schakt ner genom en lucka i timmerbotten och försvinner under vattnet.

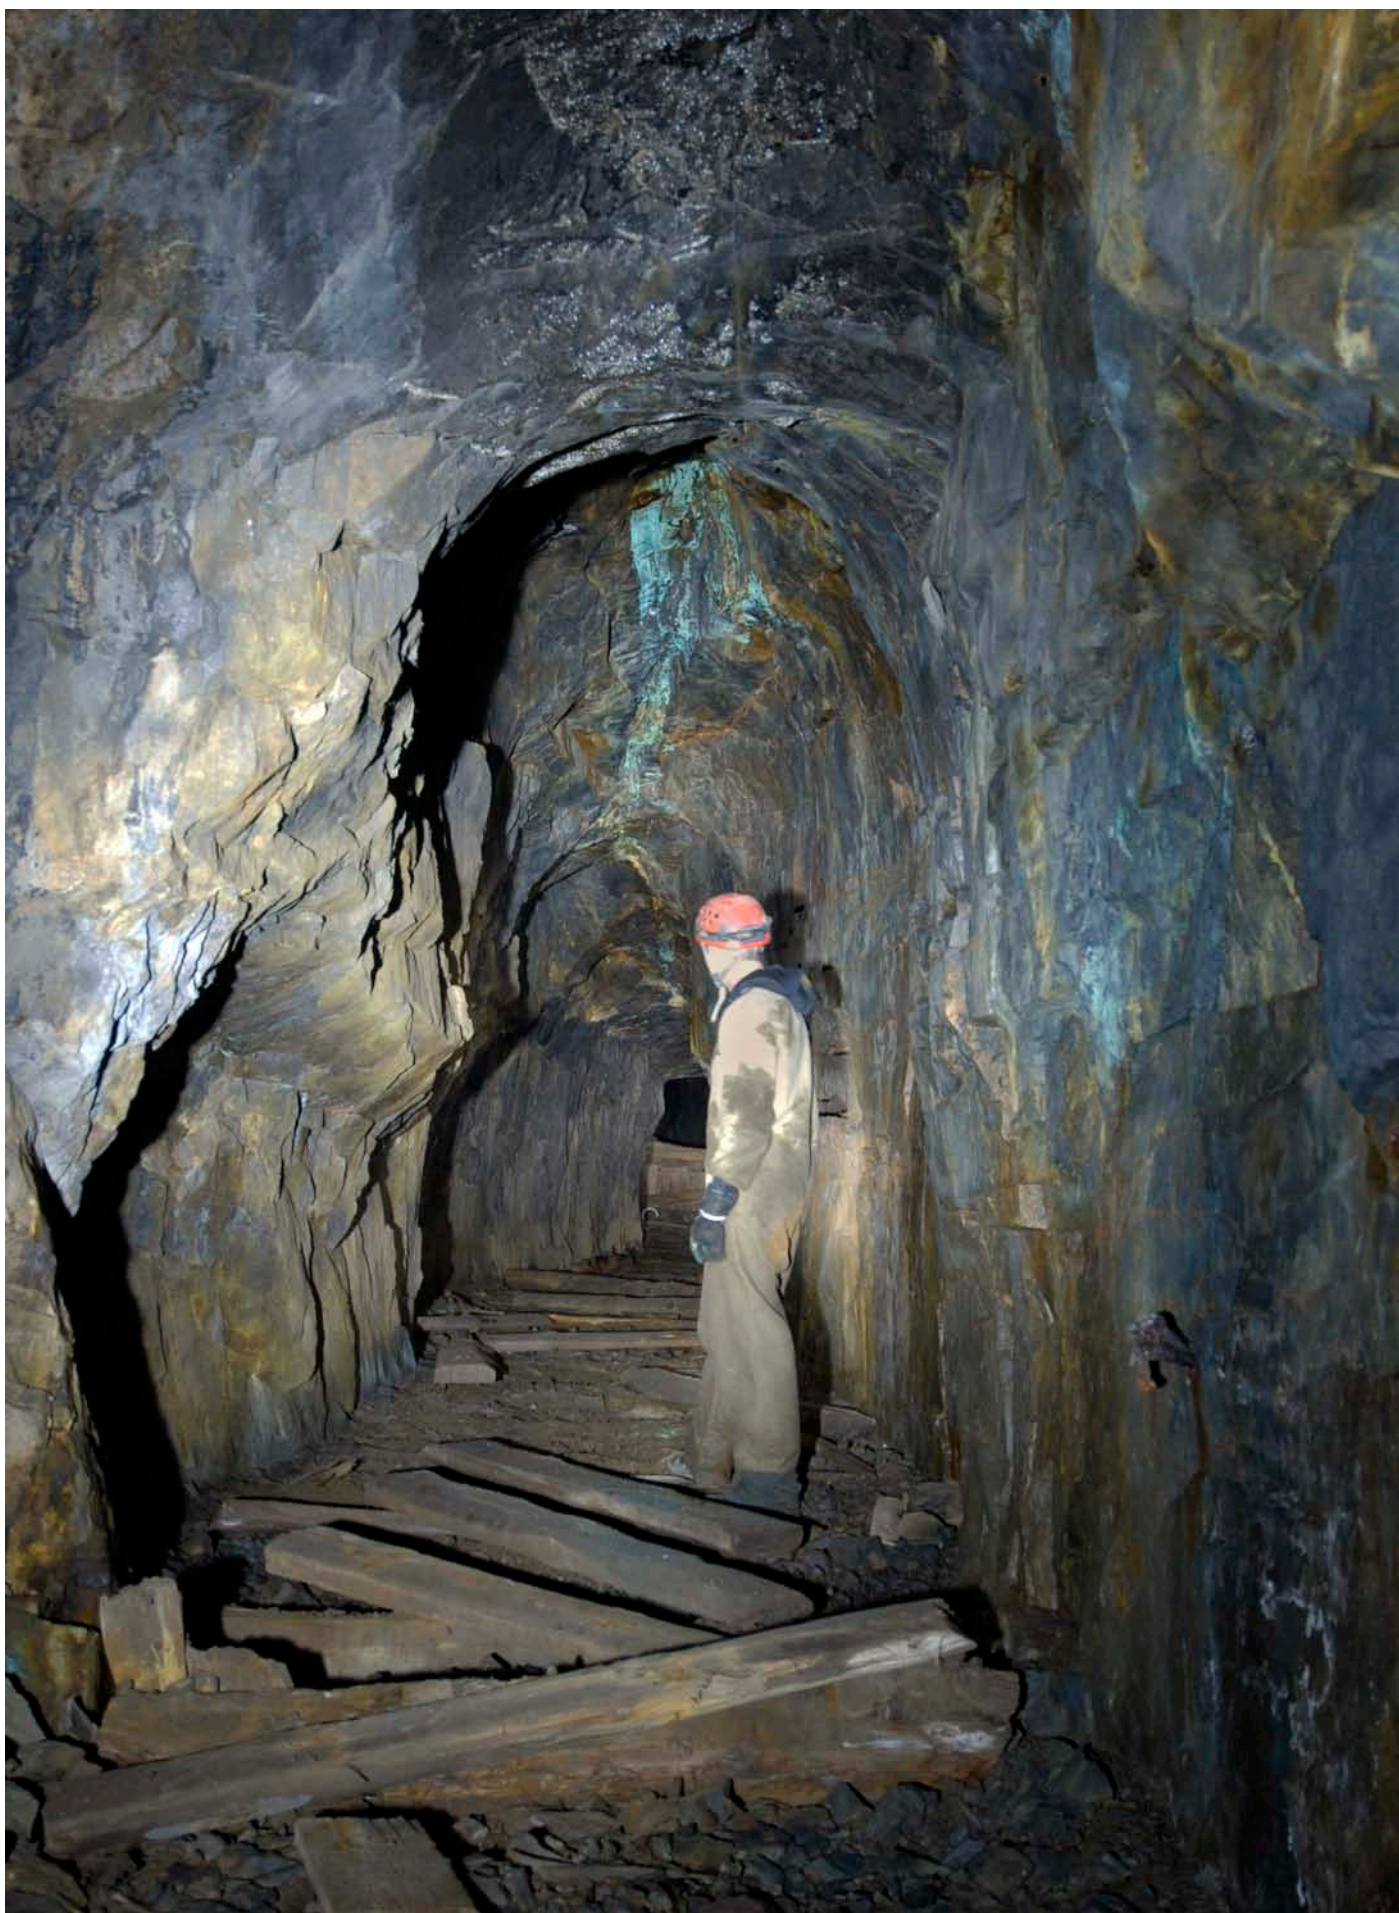
5: Riddareorten

Plats: 32 m avvägning i Riddareorten (anlagd 1774), mellan Knuts schakt och Tyskgruvan.
Bilden tagen i riktning mot NV (Knuts schakt).

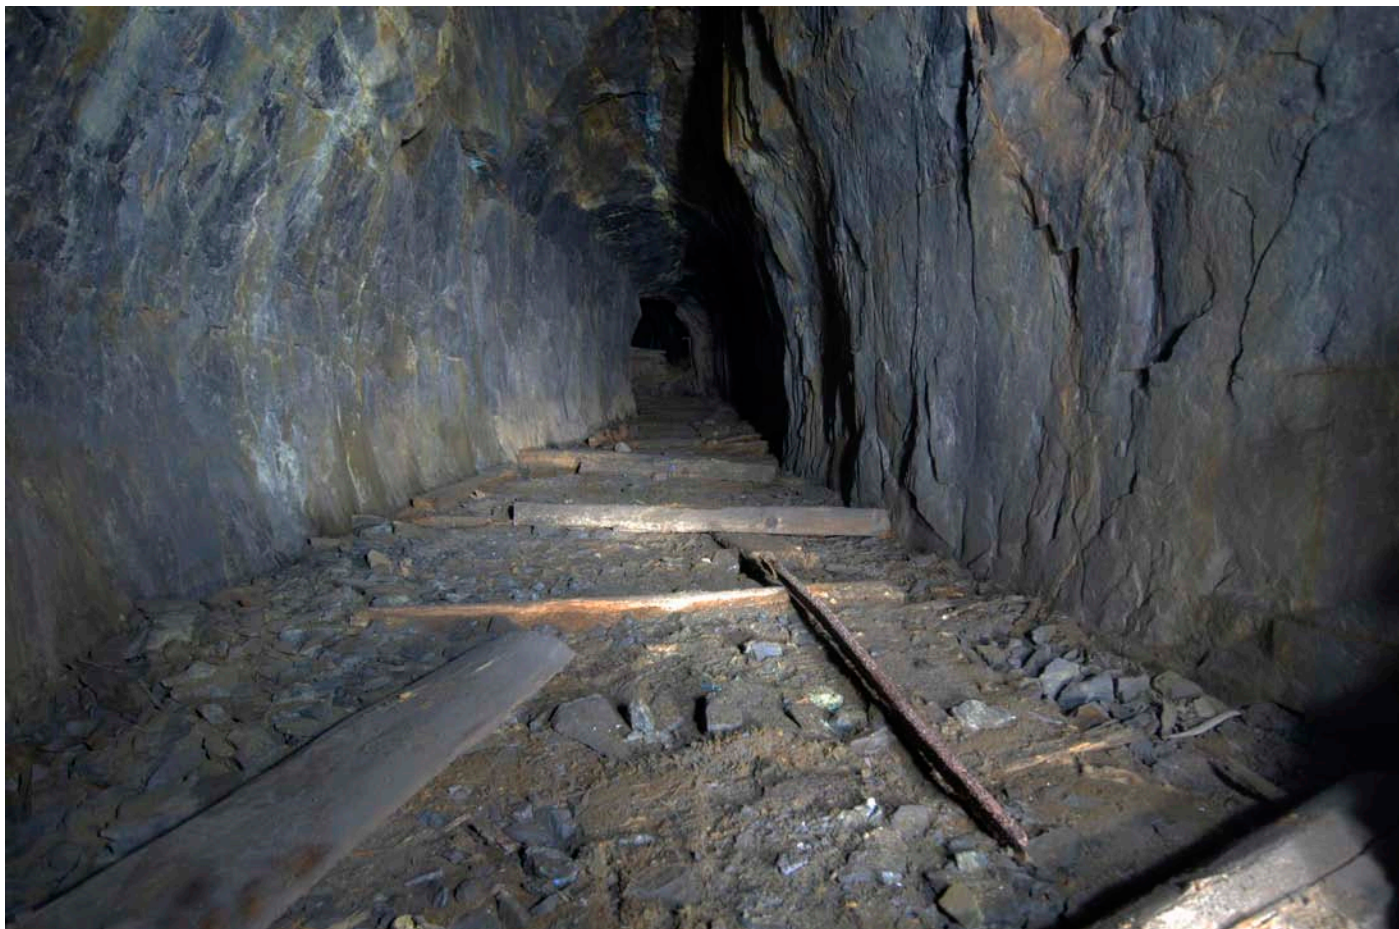
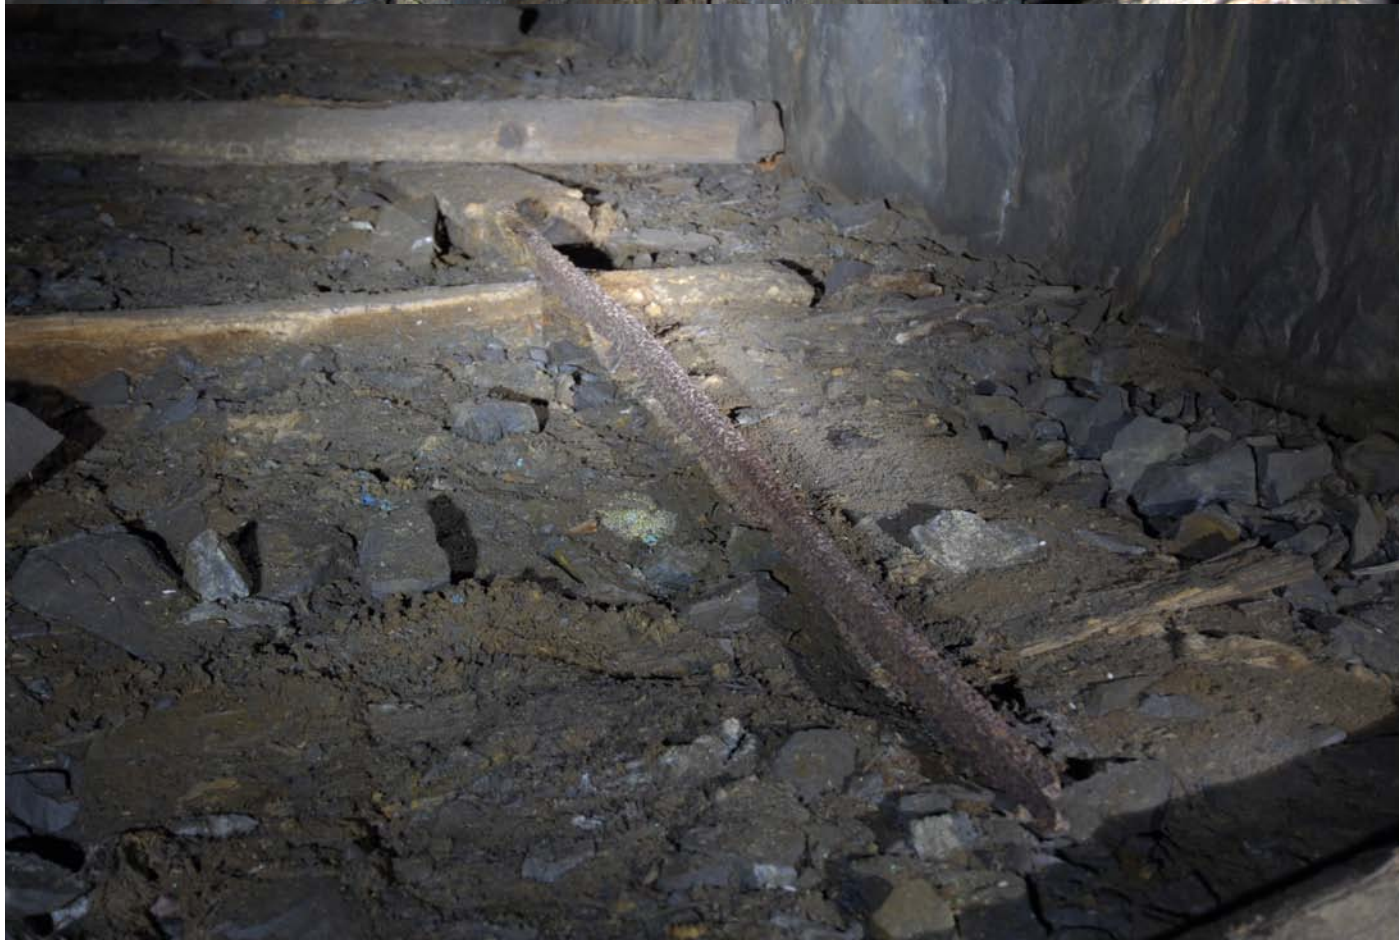
5: Rester av järnväg

Plats: 32 m avvägning i Riddareorten, mellan Knuts schakt och Tyskgruvan.

Sylen delvis uppbruten och skadad, mycket sparsamt med rester av rälsen återstår.

Järnvägen troligen från senare delen av 1800-talet.

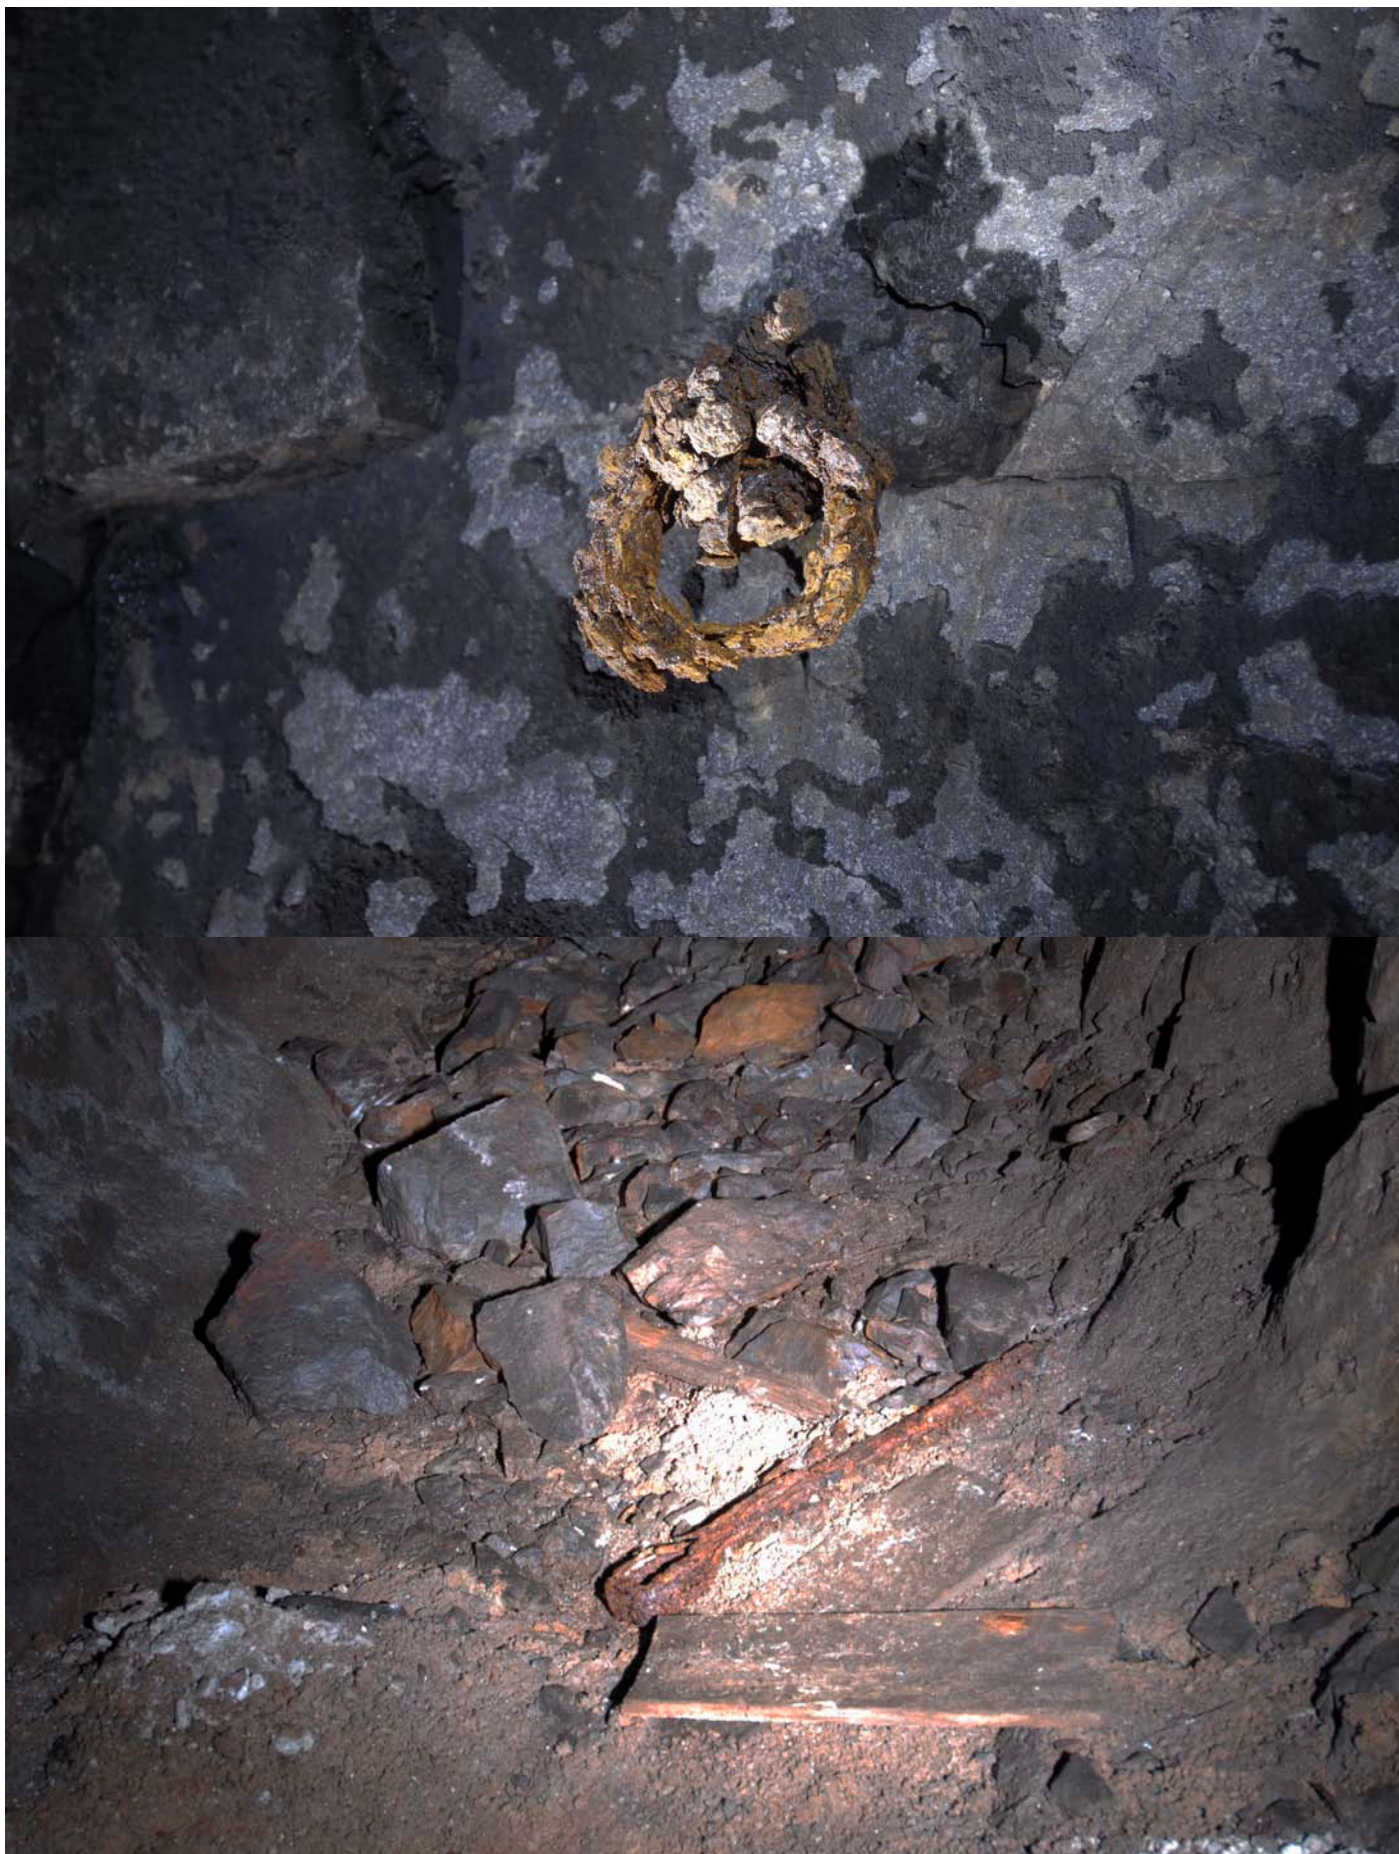
6: Järnbultar

Plats: 32 m avvägning.

Överst: Bult med lös ring sittande i Riddareortens vägg, mellan Knuts schakt och Tyskgruvan.

Underst: Bult med fast ring liggande på golvet i Oscars ort, c:a 10 m från Knuts schakt.

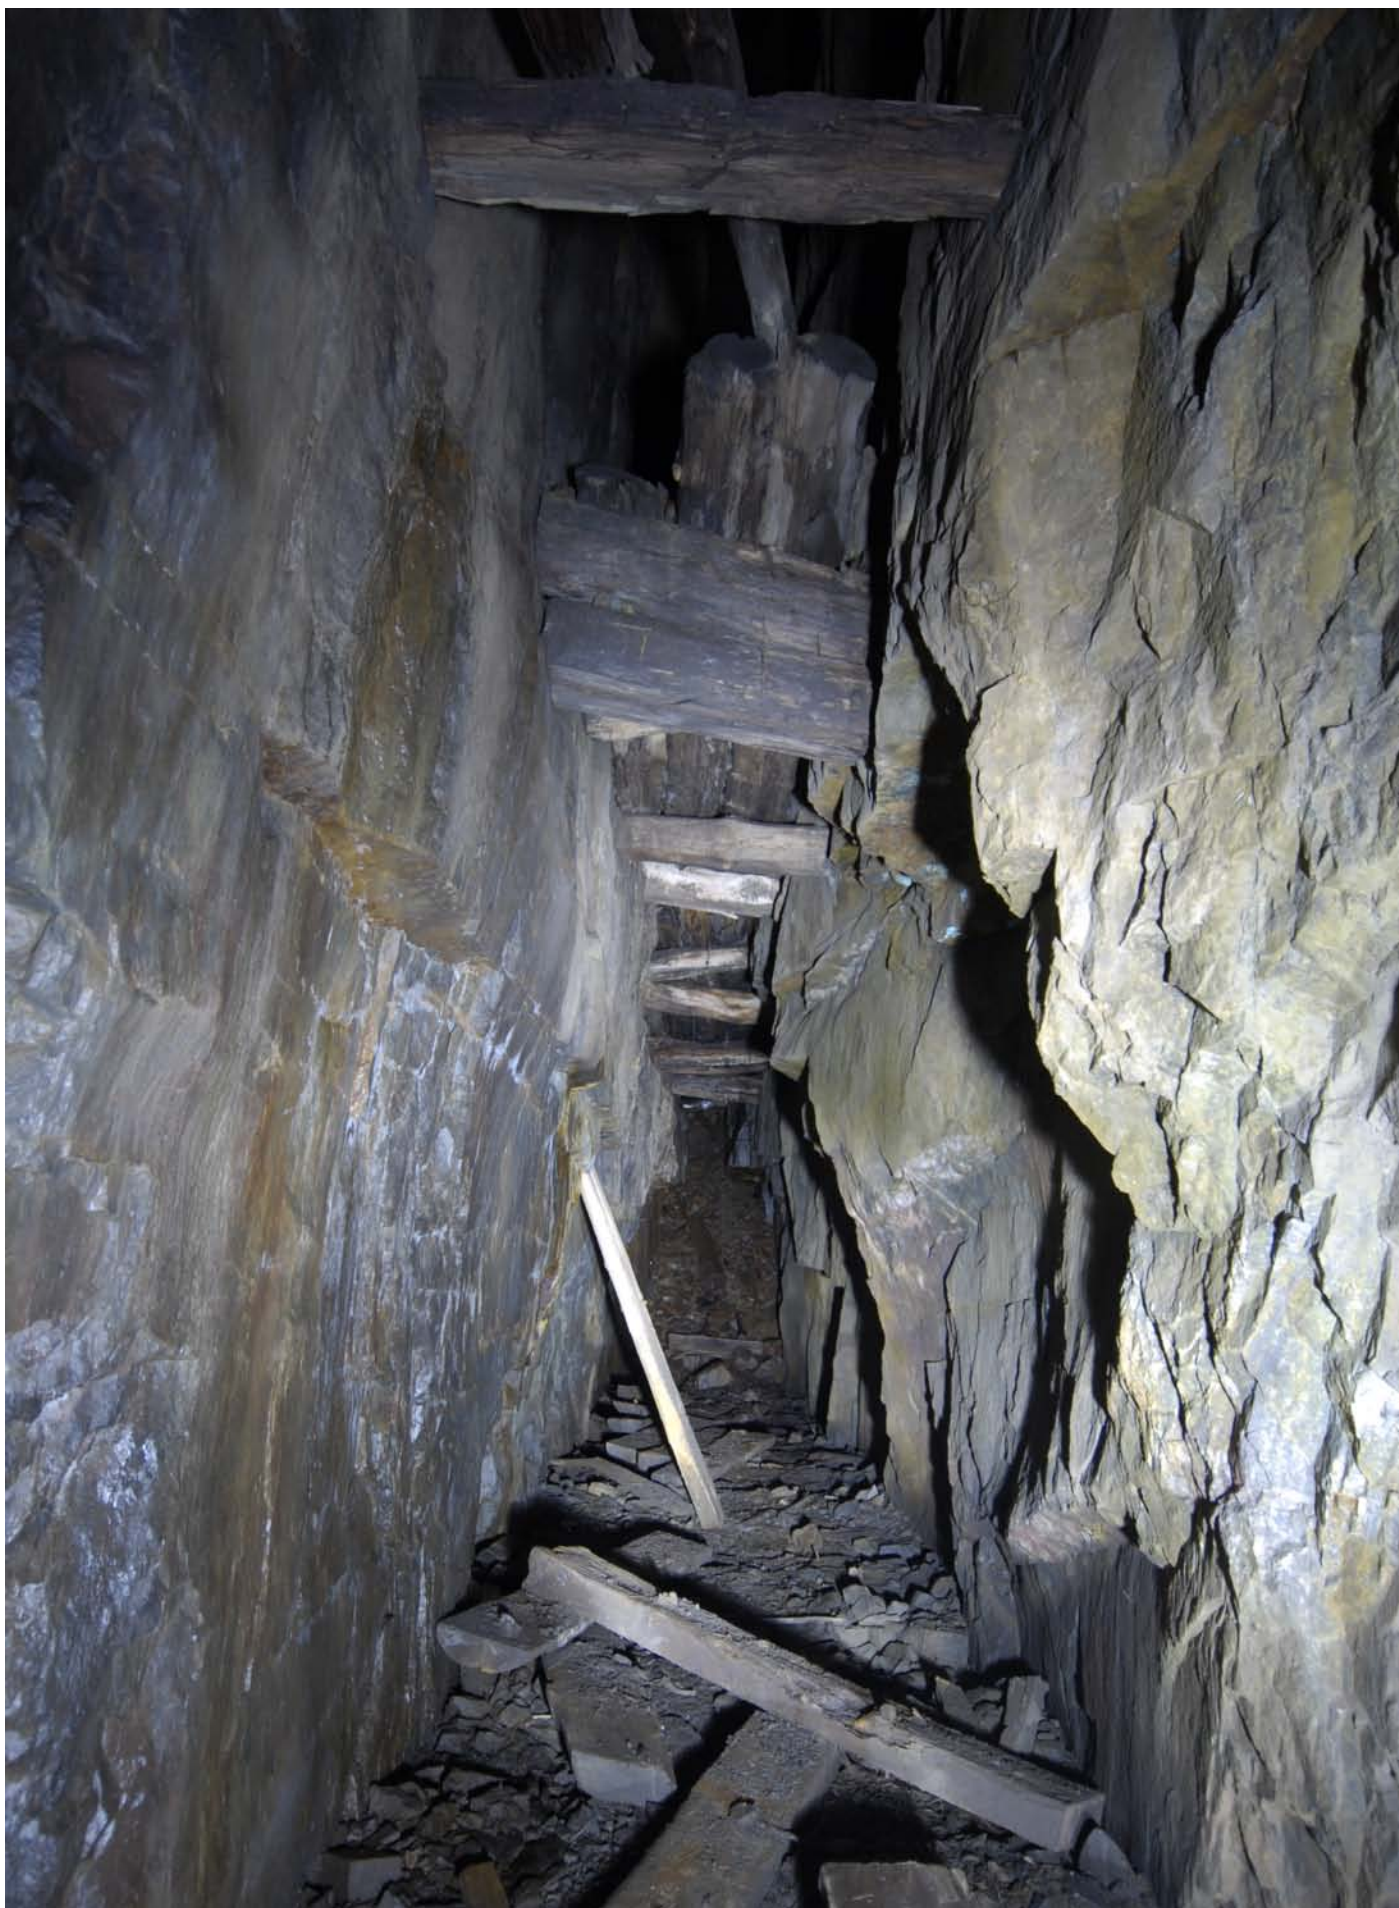
7a: Rester av en timmerbotten i smalt brytrum

Plats: 30 m avvägning i Riddareorten genom Tyskgruvan - i borte delen av bilden syns raset vid stollen.

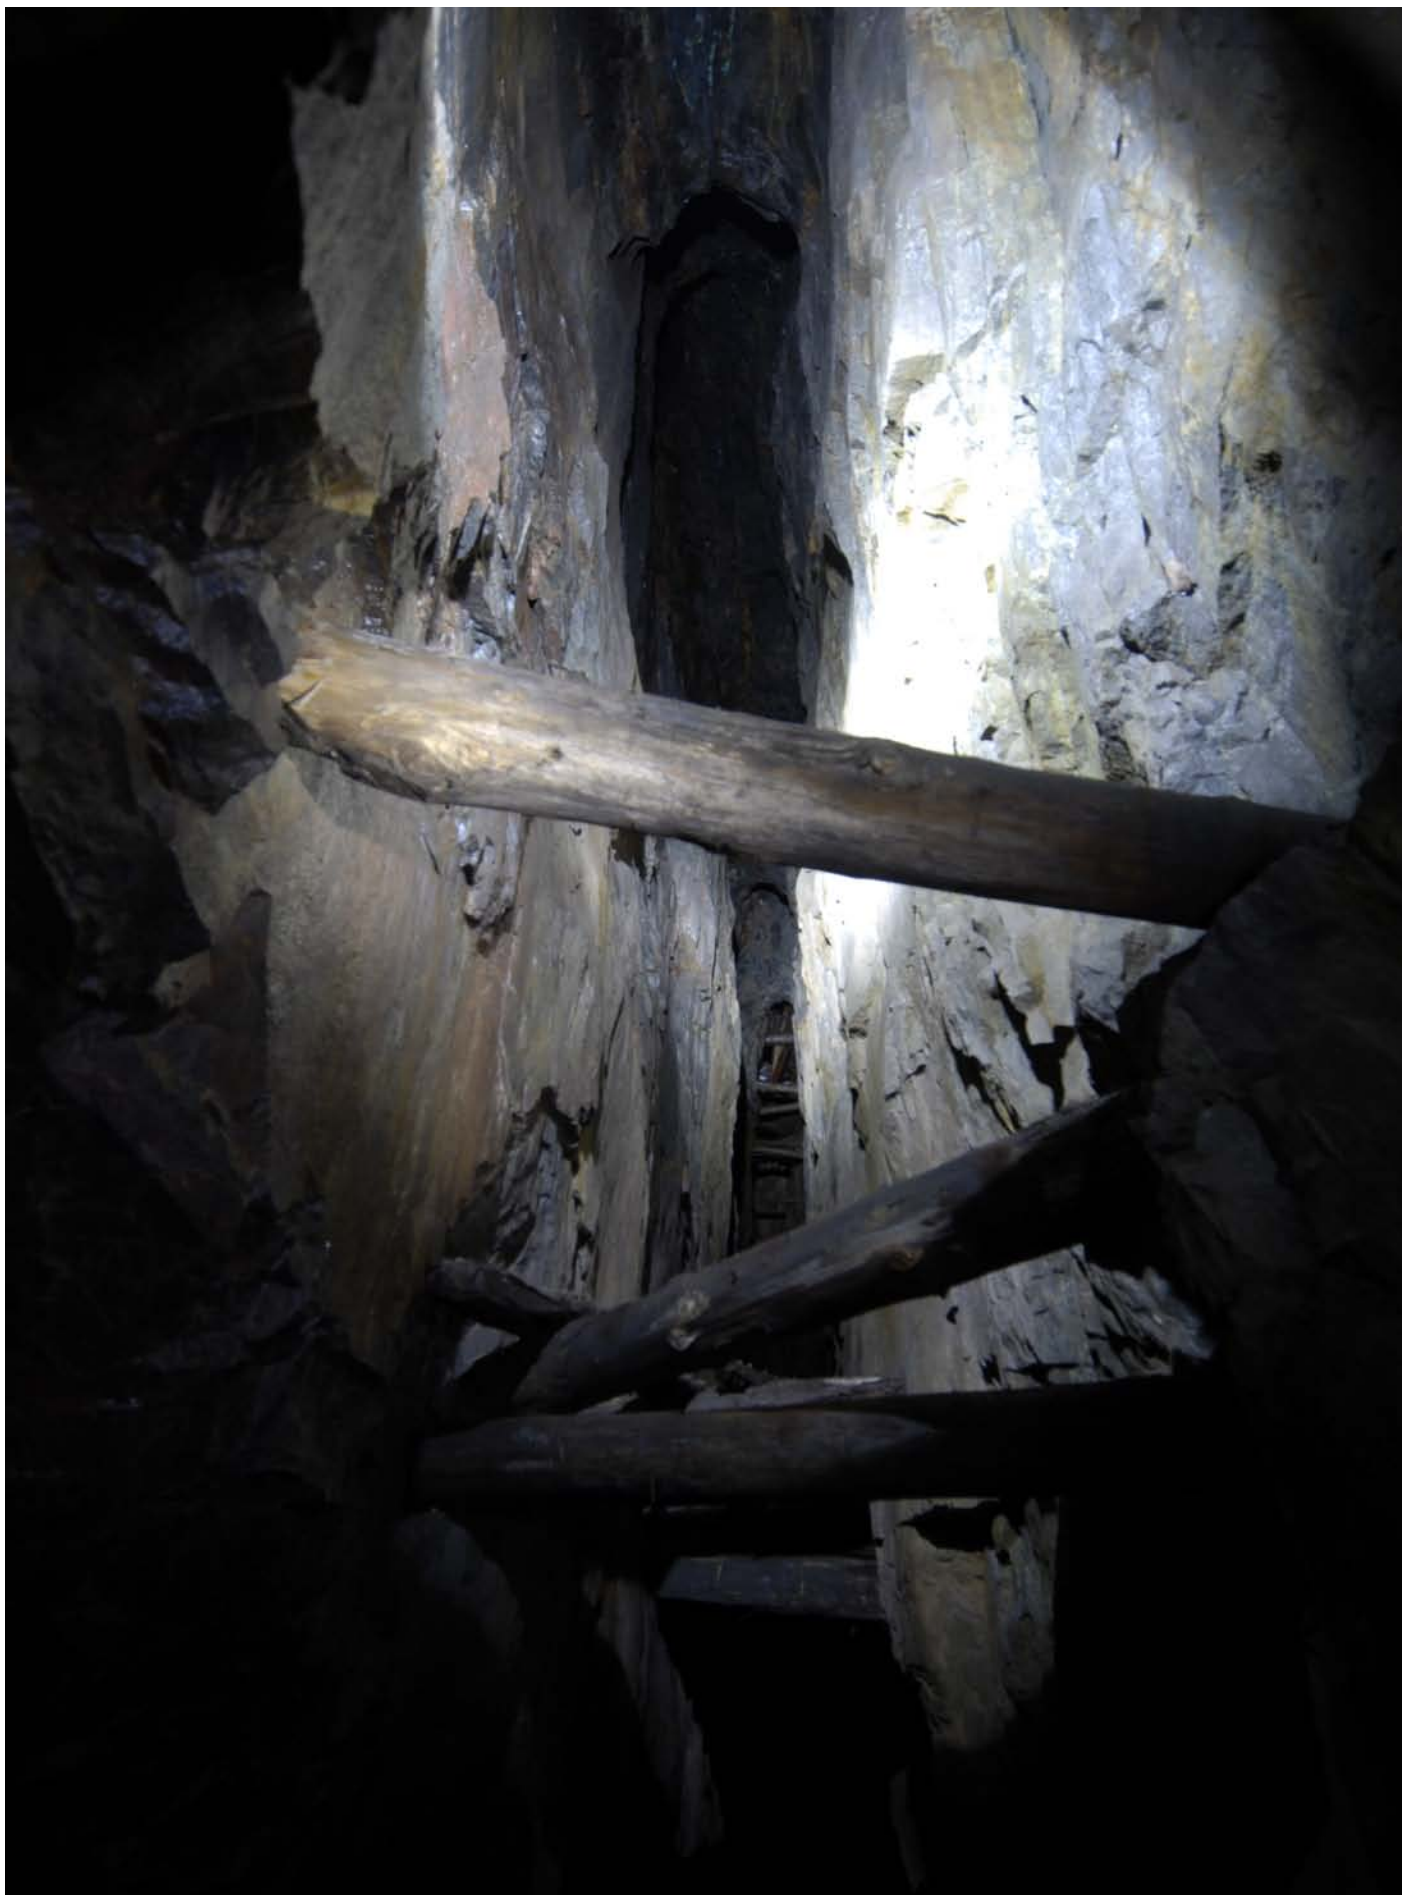
7b: Förtimringar (stämp) i smalt brytrum.
Plats: 30 m avvägning och uppåt i Tyskgruvan.
