Gladhammars gruvor

Underjordiska minnen av en fyrahundraårig industrihistoria

På uppdrag av Västerviks kommun har vi genomfört en preliminär fältinventering avseende kultur- och industrihistoriskt intressanta lämningar i de underjordiska delar av Gladhammars gruvor / Holändarfältet som varit tillgängliga för besök.

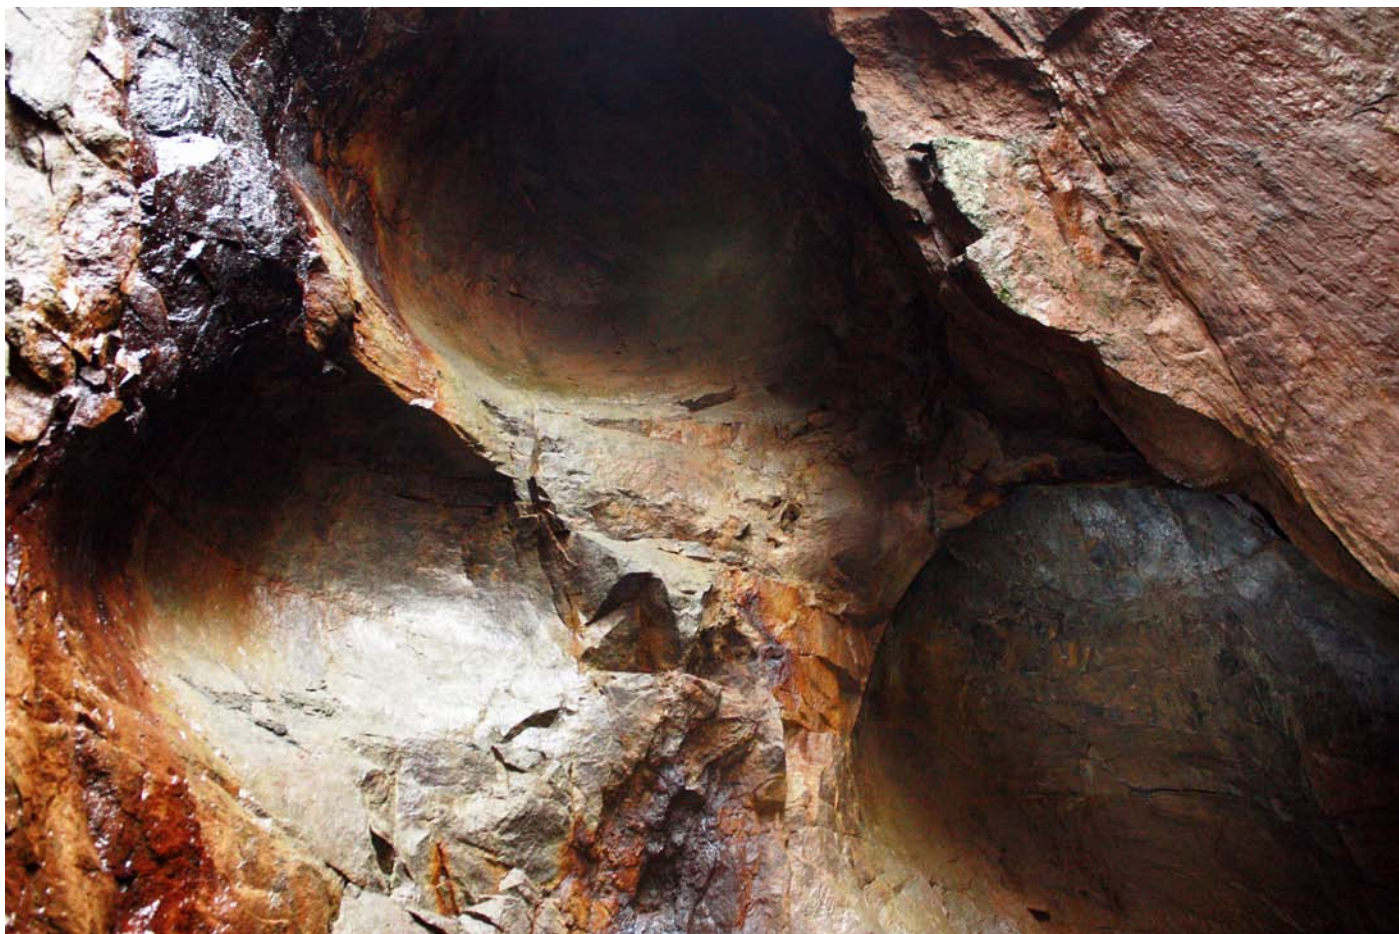
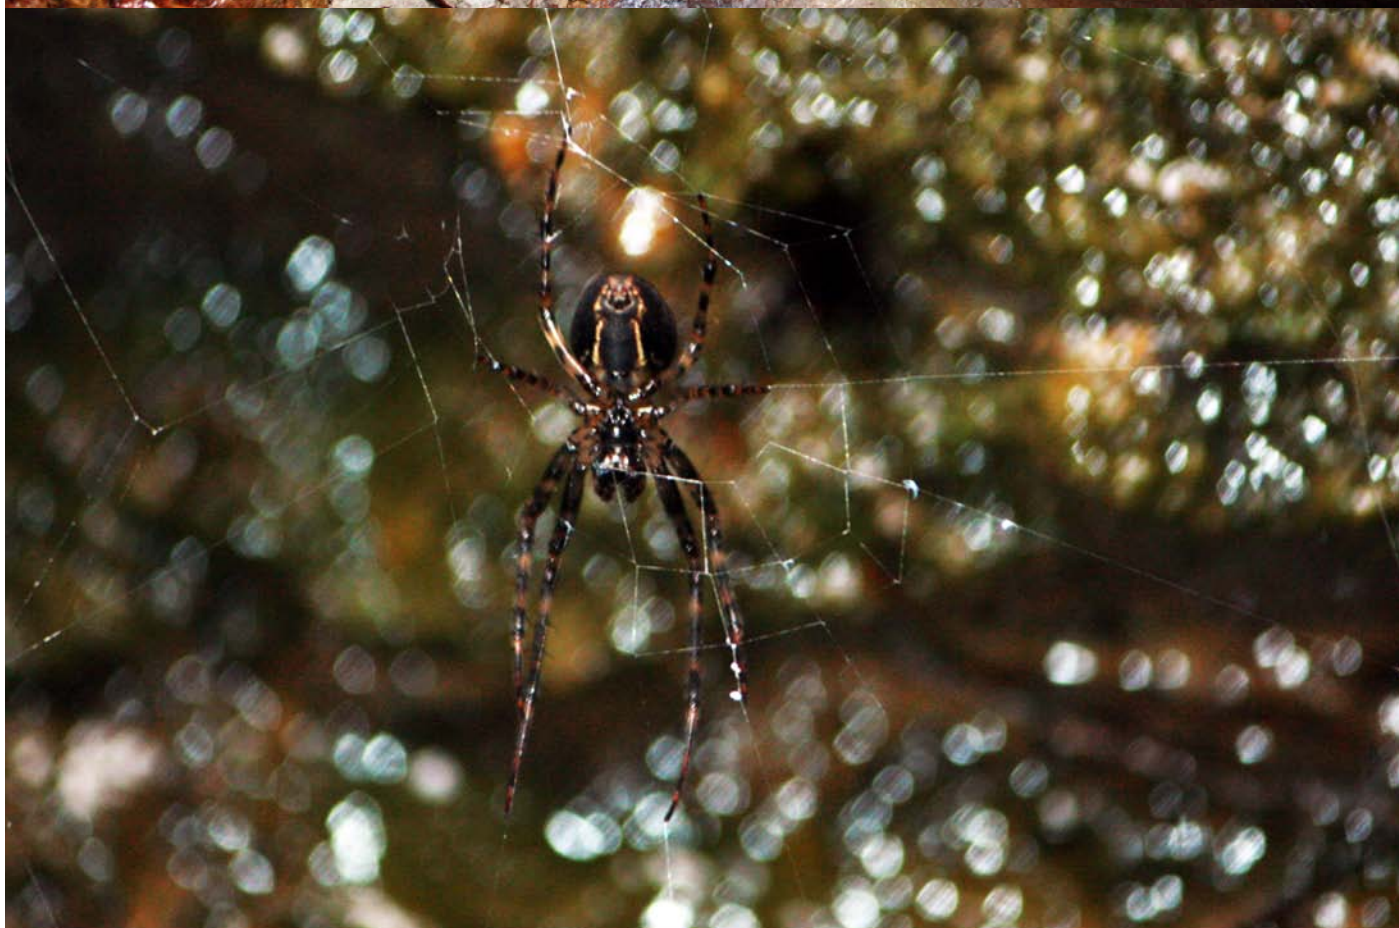
7c: Tyskgruvan, SO schaktet.
Plats: 10 m avvägning och nedåt i Tyskgruvan.

7c: Tyskgruvan, SO schaktet.

Överst: Vackert skålformade tillmakningar, ca 2 m i diameter, i övre delen av schaktet.

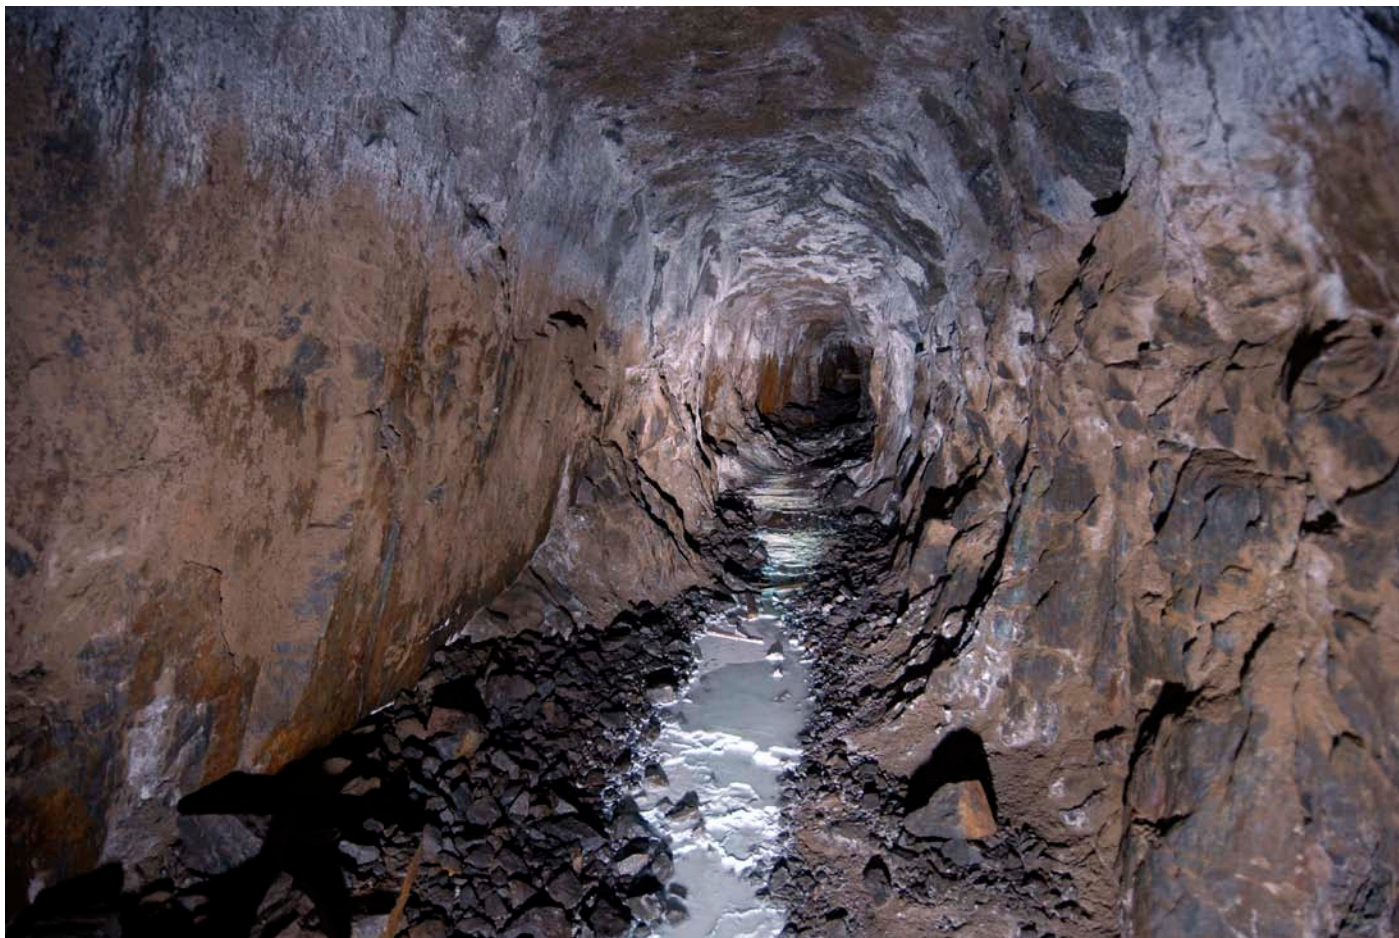
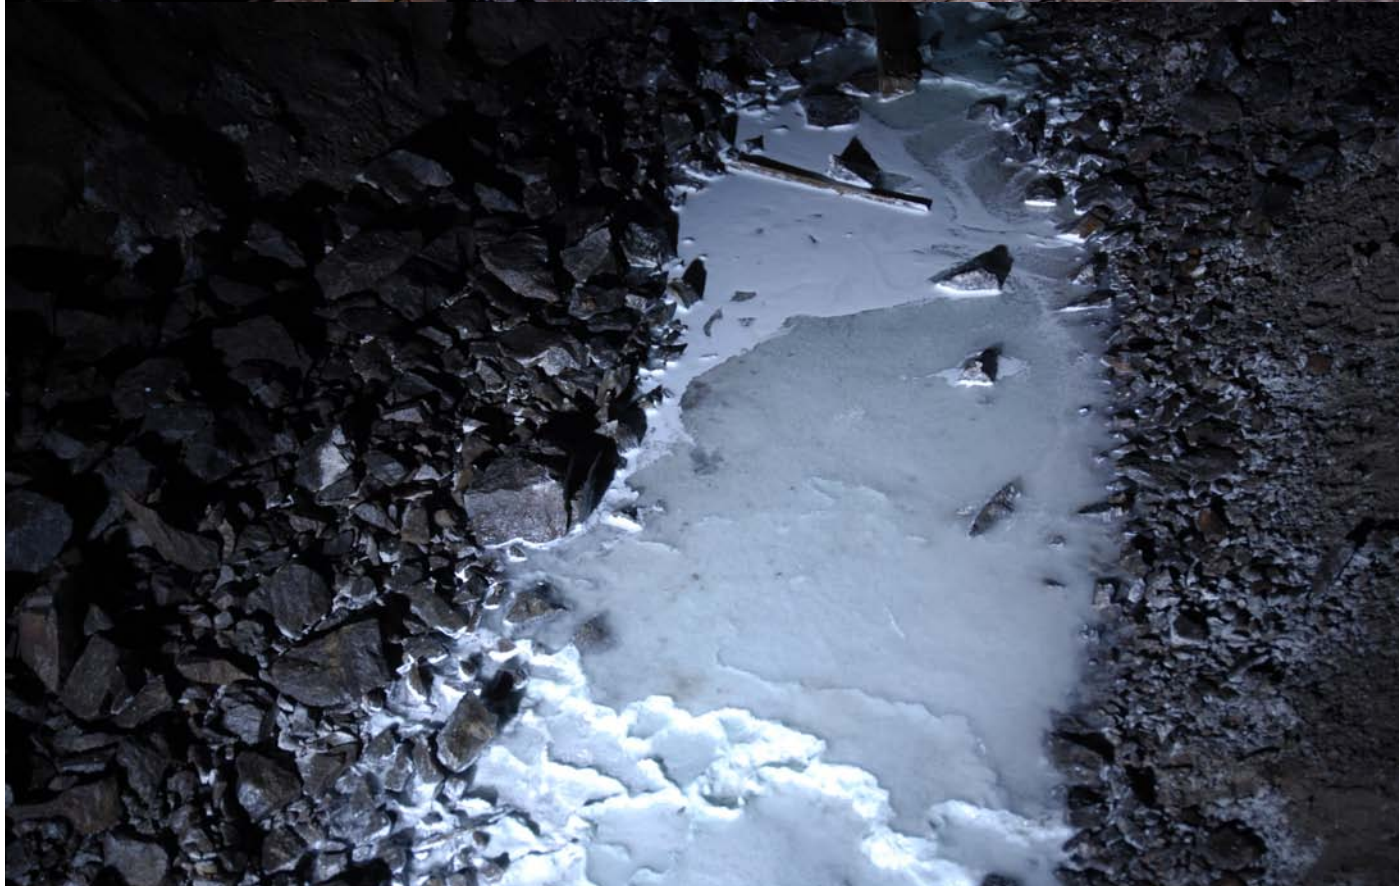
8: Gipsutfällningar

Plats: 30 m avvägning i Ingemars ort (troligen anlagd under 1820-talet). Gruvans mest omfattande gipsutfällningar som bildat s.k. rimpools. Gips har sannolikt bildats av det kalciumkarbonat som användes i stora mängder som flussmedel vid smälthyttan uppe på berget, i förening med de sulfidmineral som finns i rik mängd i gruvan.

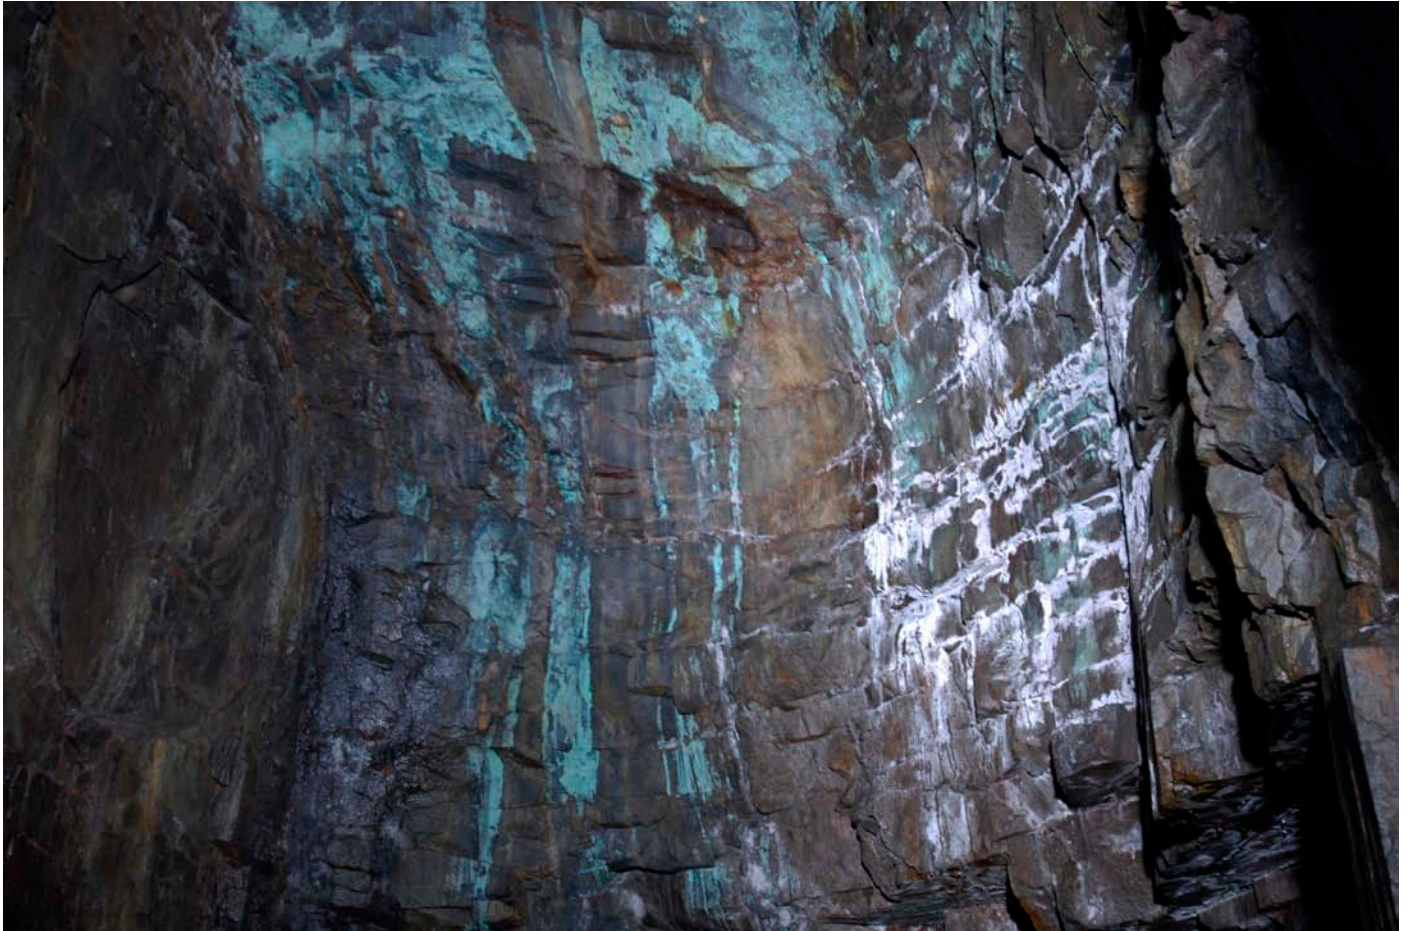
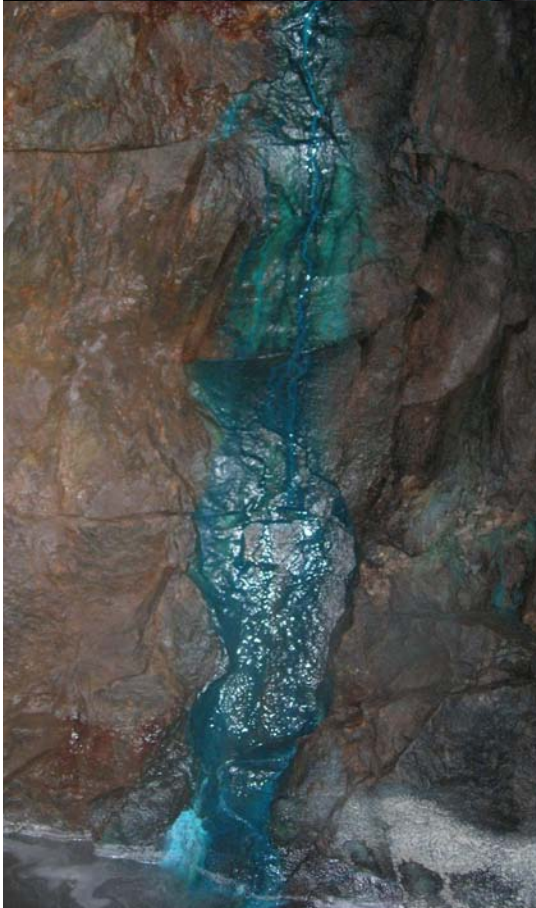
9: Utfällningar av kopparsalter

Plats: I närheten av Knuts schakt.

Gruvan är överlag rik på utfällningar, framförallt av kopparsalter, men också av gips.

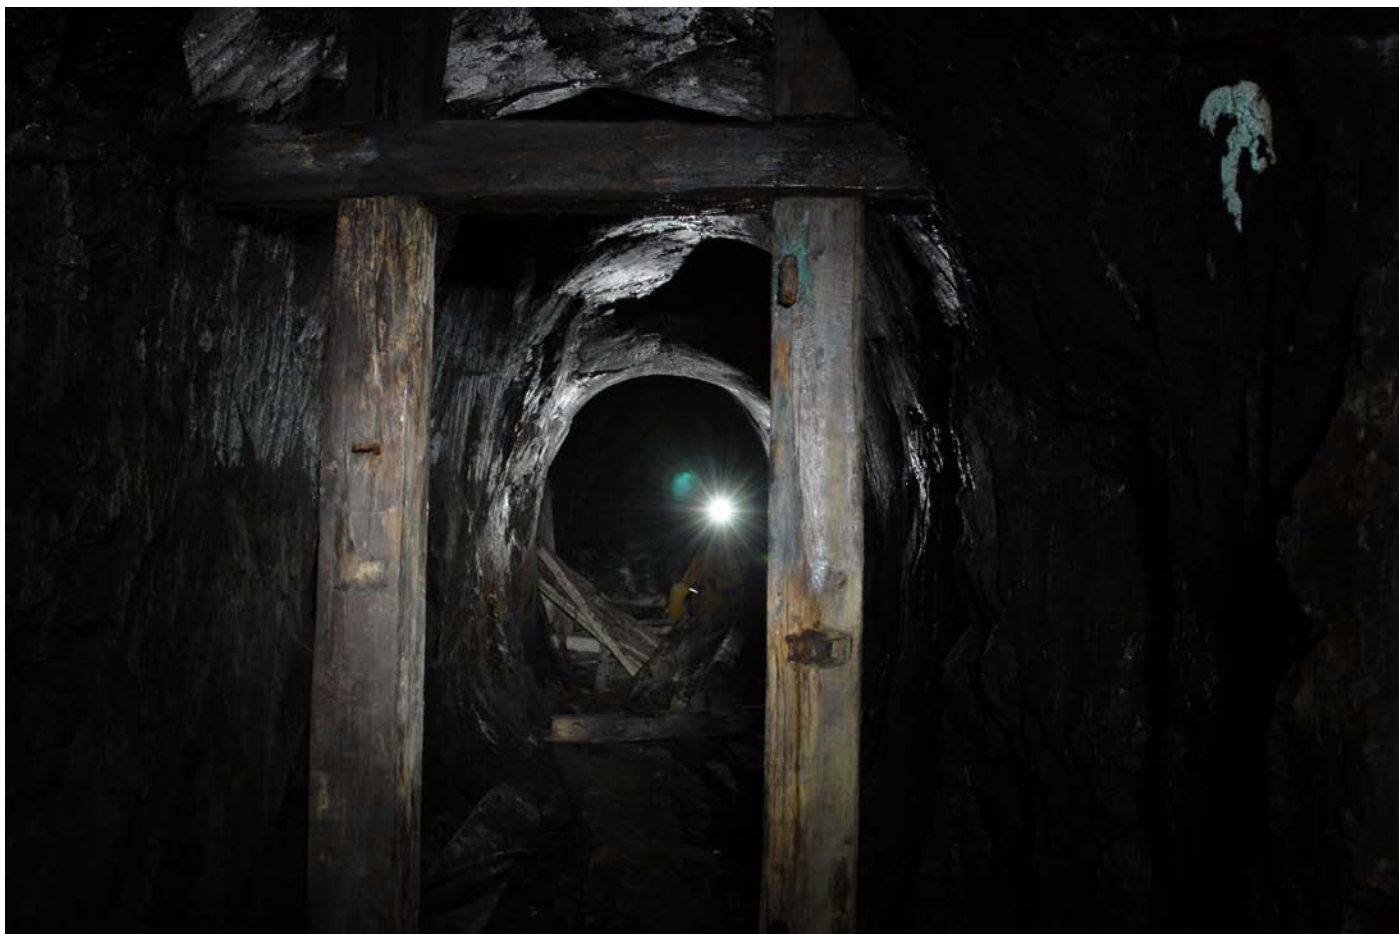
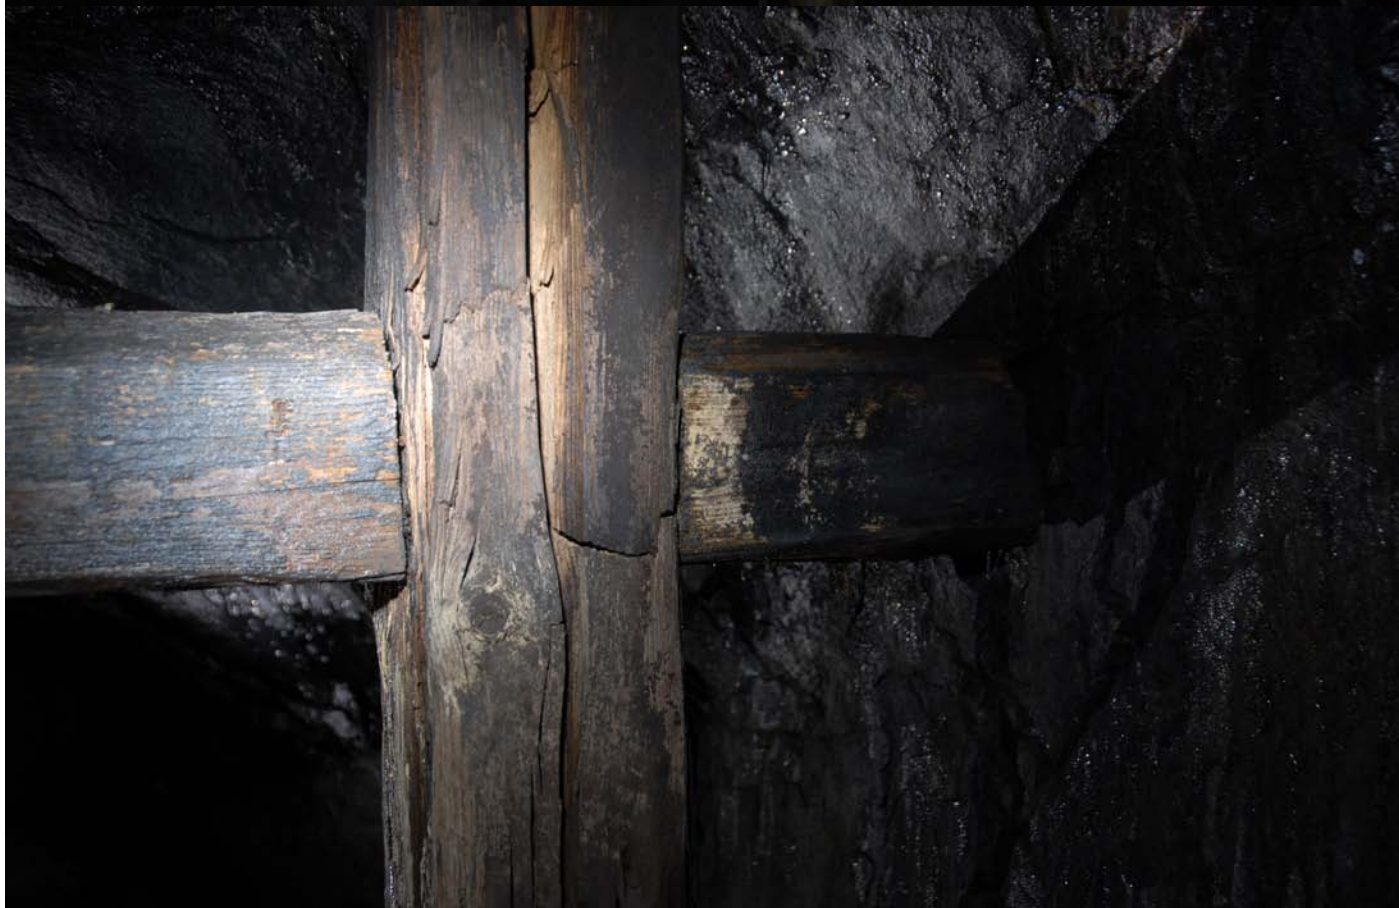
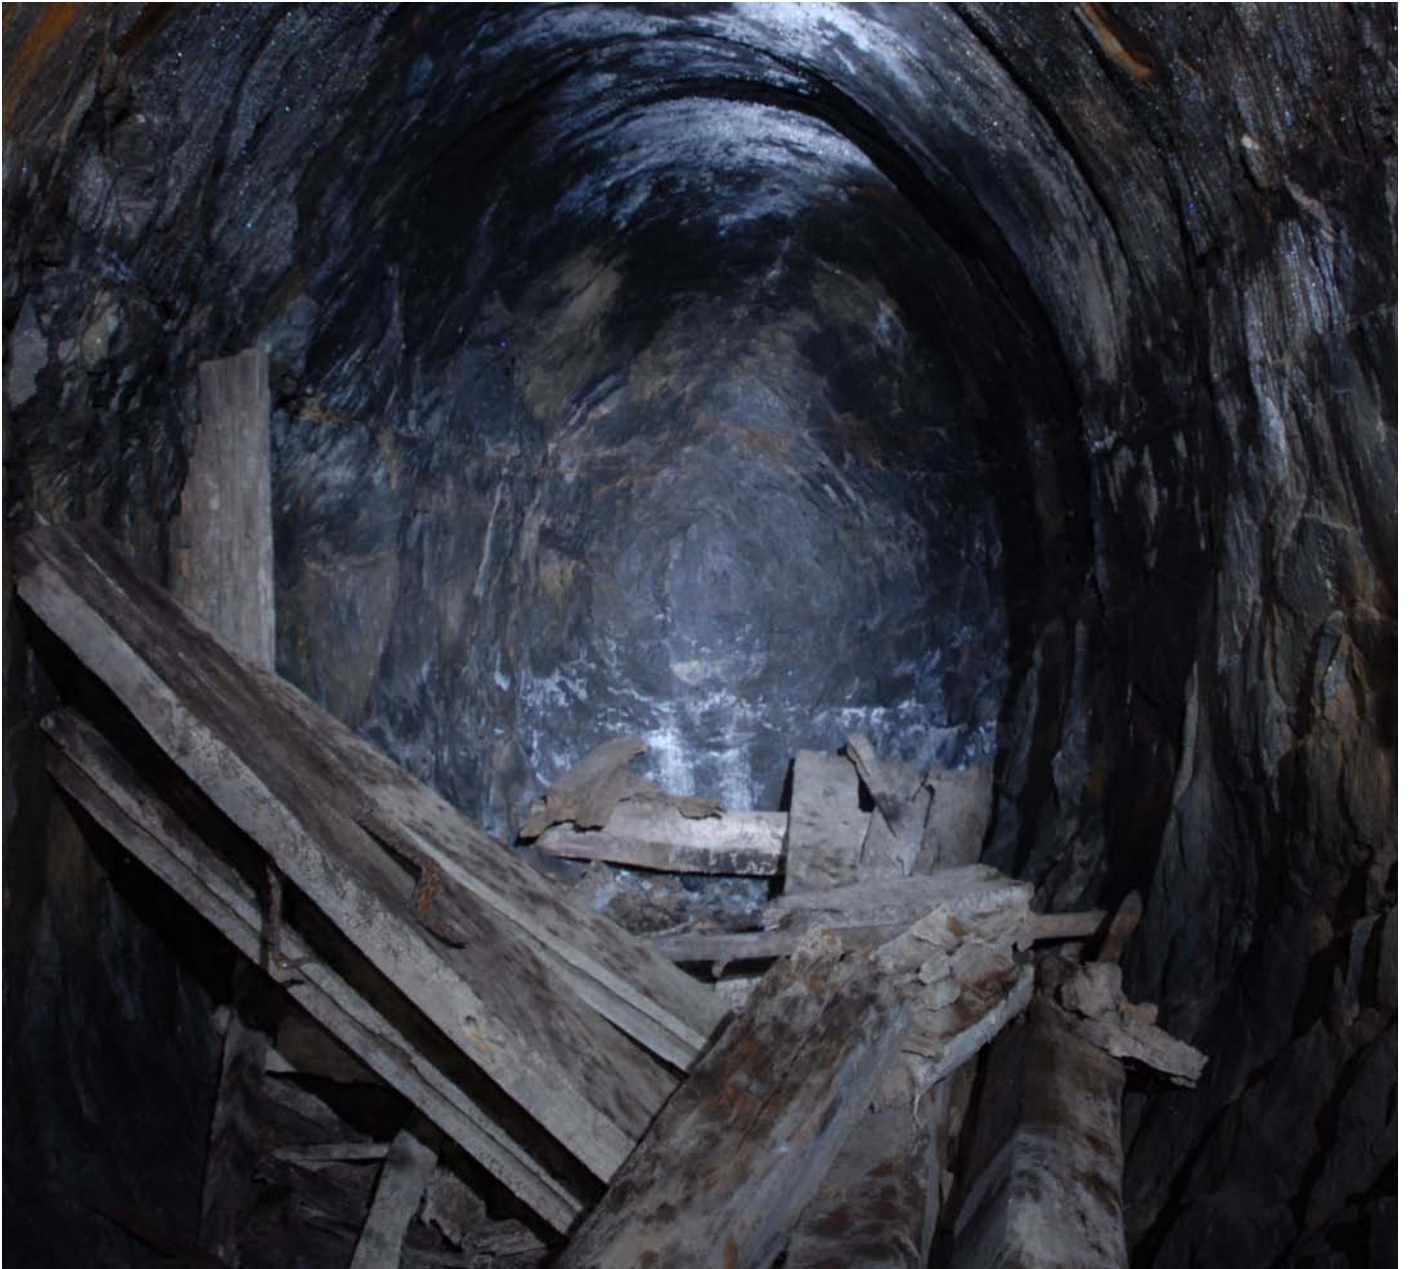
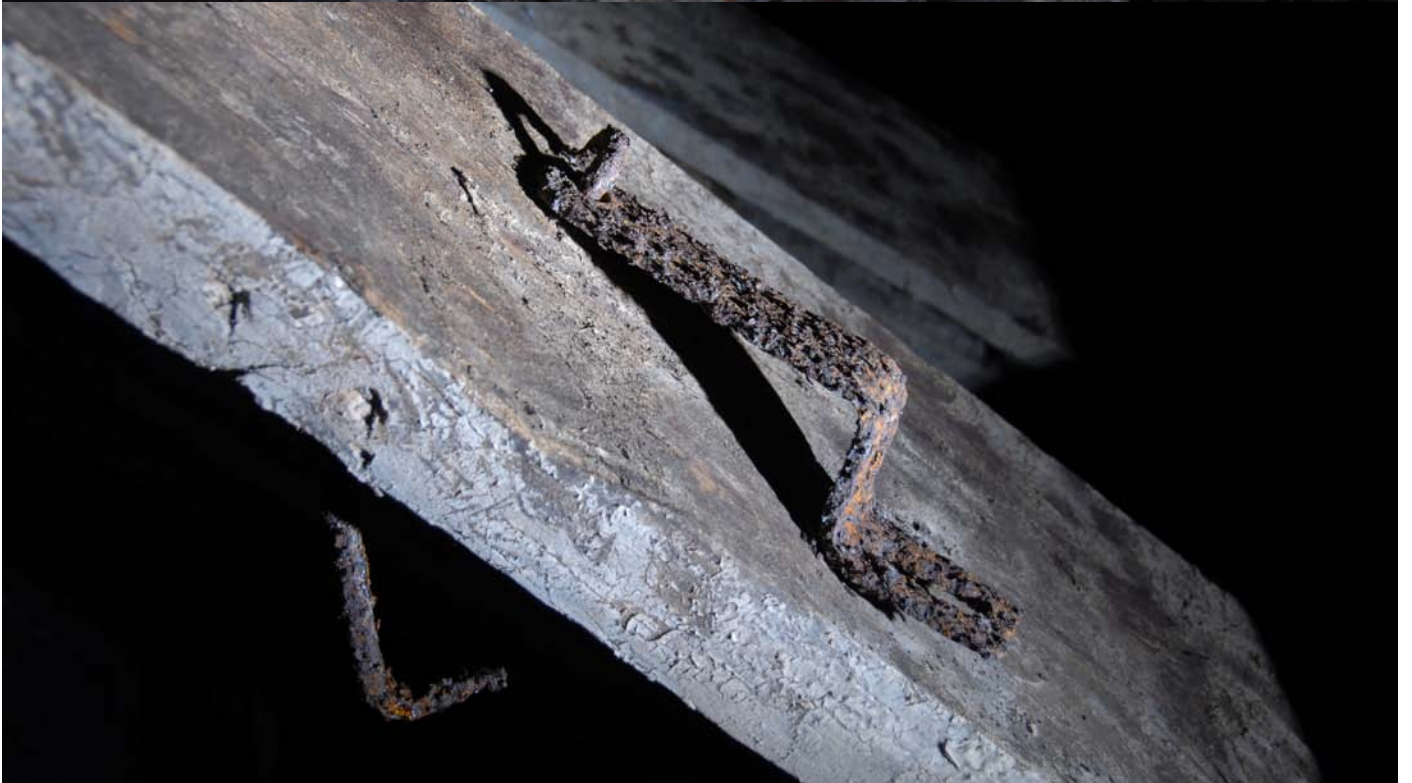
11a. Byggnadsrester

I yttre delen av Gamla orten finns de timrade resterna av en vägg med dörr. Det som sannolikt varit dörren återfinns några meter in i orten tillsammans med övrigt virke från väggen. Bilder på nästa sida.

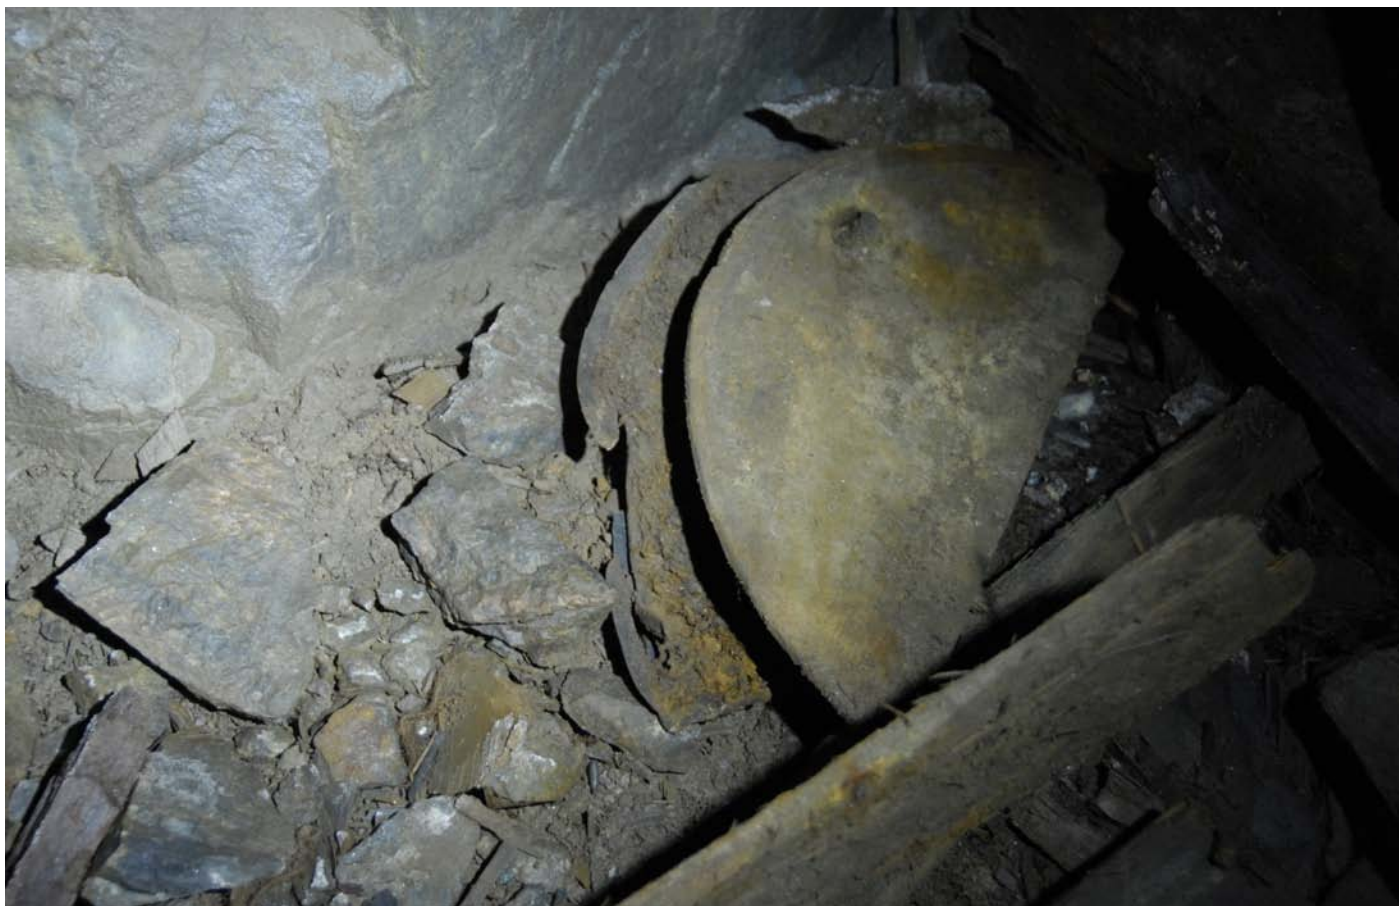
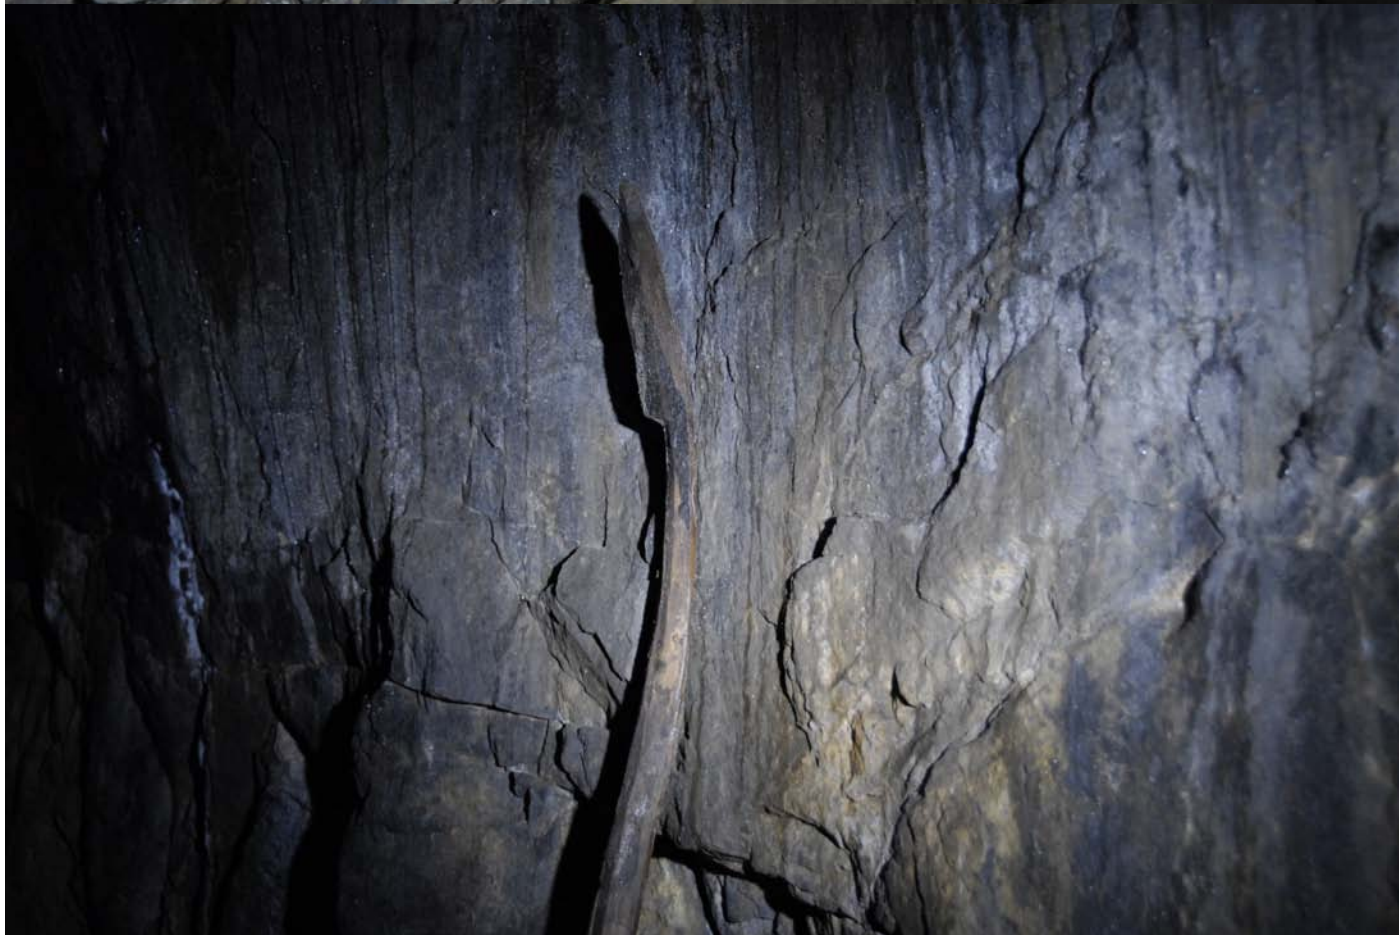
11b.

Intressanta spår av verksamheten i Gamla orten; vid väggens fot ligger en del av botten från ett laggkärll med en kraftig läderskoning. Föremålen tog om hand 2009-07-14. Mot väggen står en del av ett tunnband till ett laggkärll med den karaktäristiska låsningsmekanismen, haken, i ena änden.

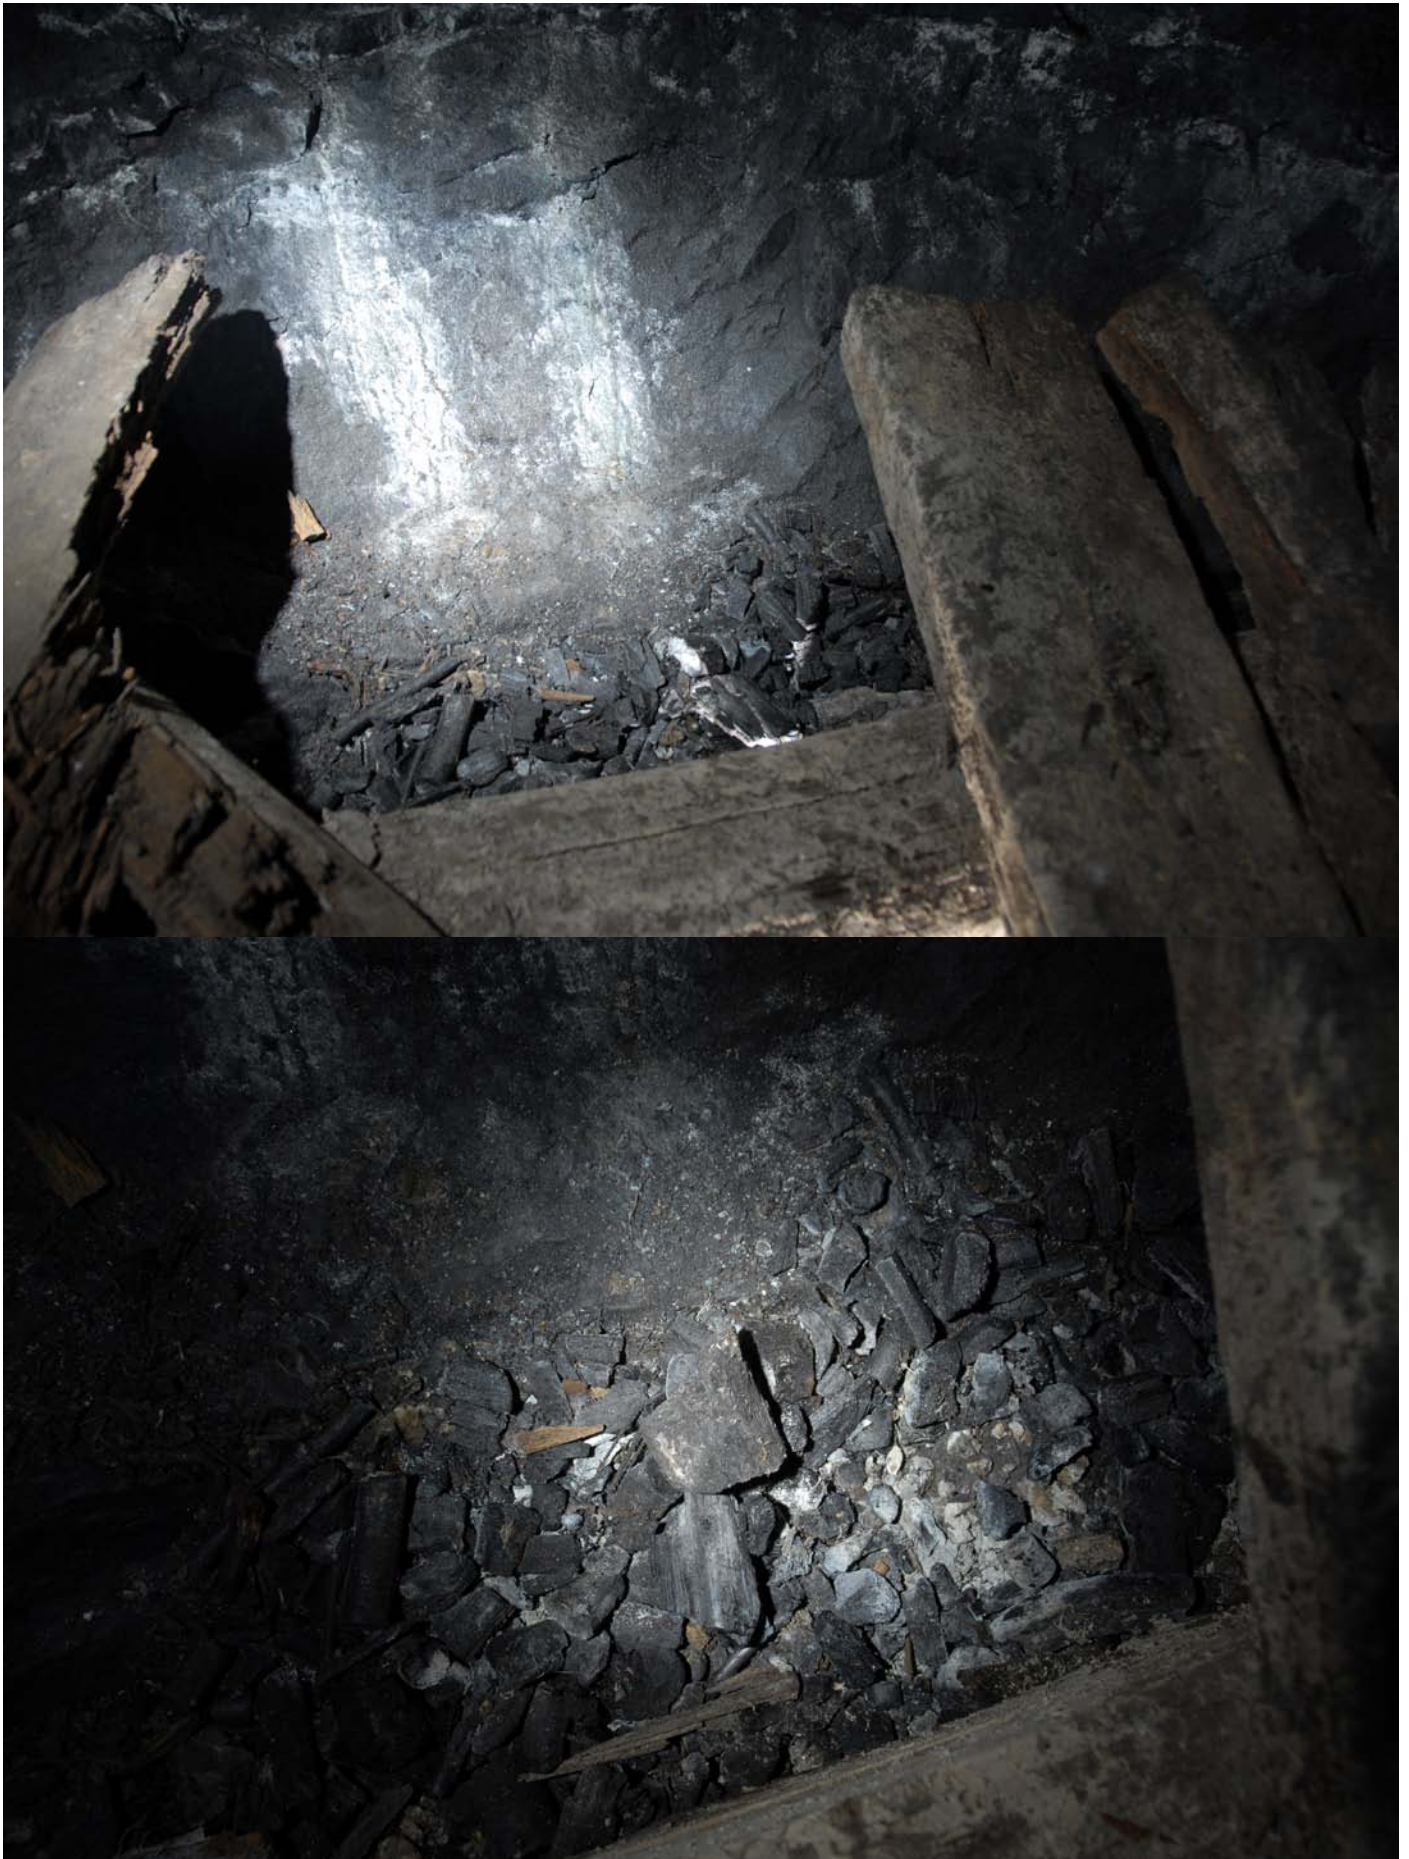
11c. Spår av tillmakning

Plats: 34 m avvägning i Gamla orten. Längst in mot väggen finns tydliga spår av tillmakning i form av kolrester. Kolresterna är delvis täckta av gipsutfällningar vilket visar att de inte är av färskt datum. Kolprov togs 2009-07-14.

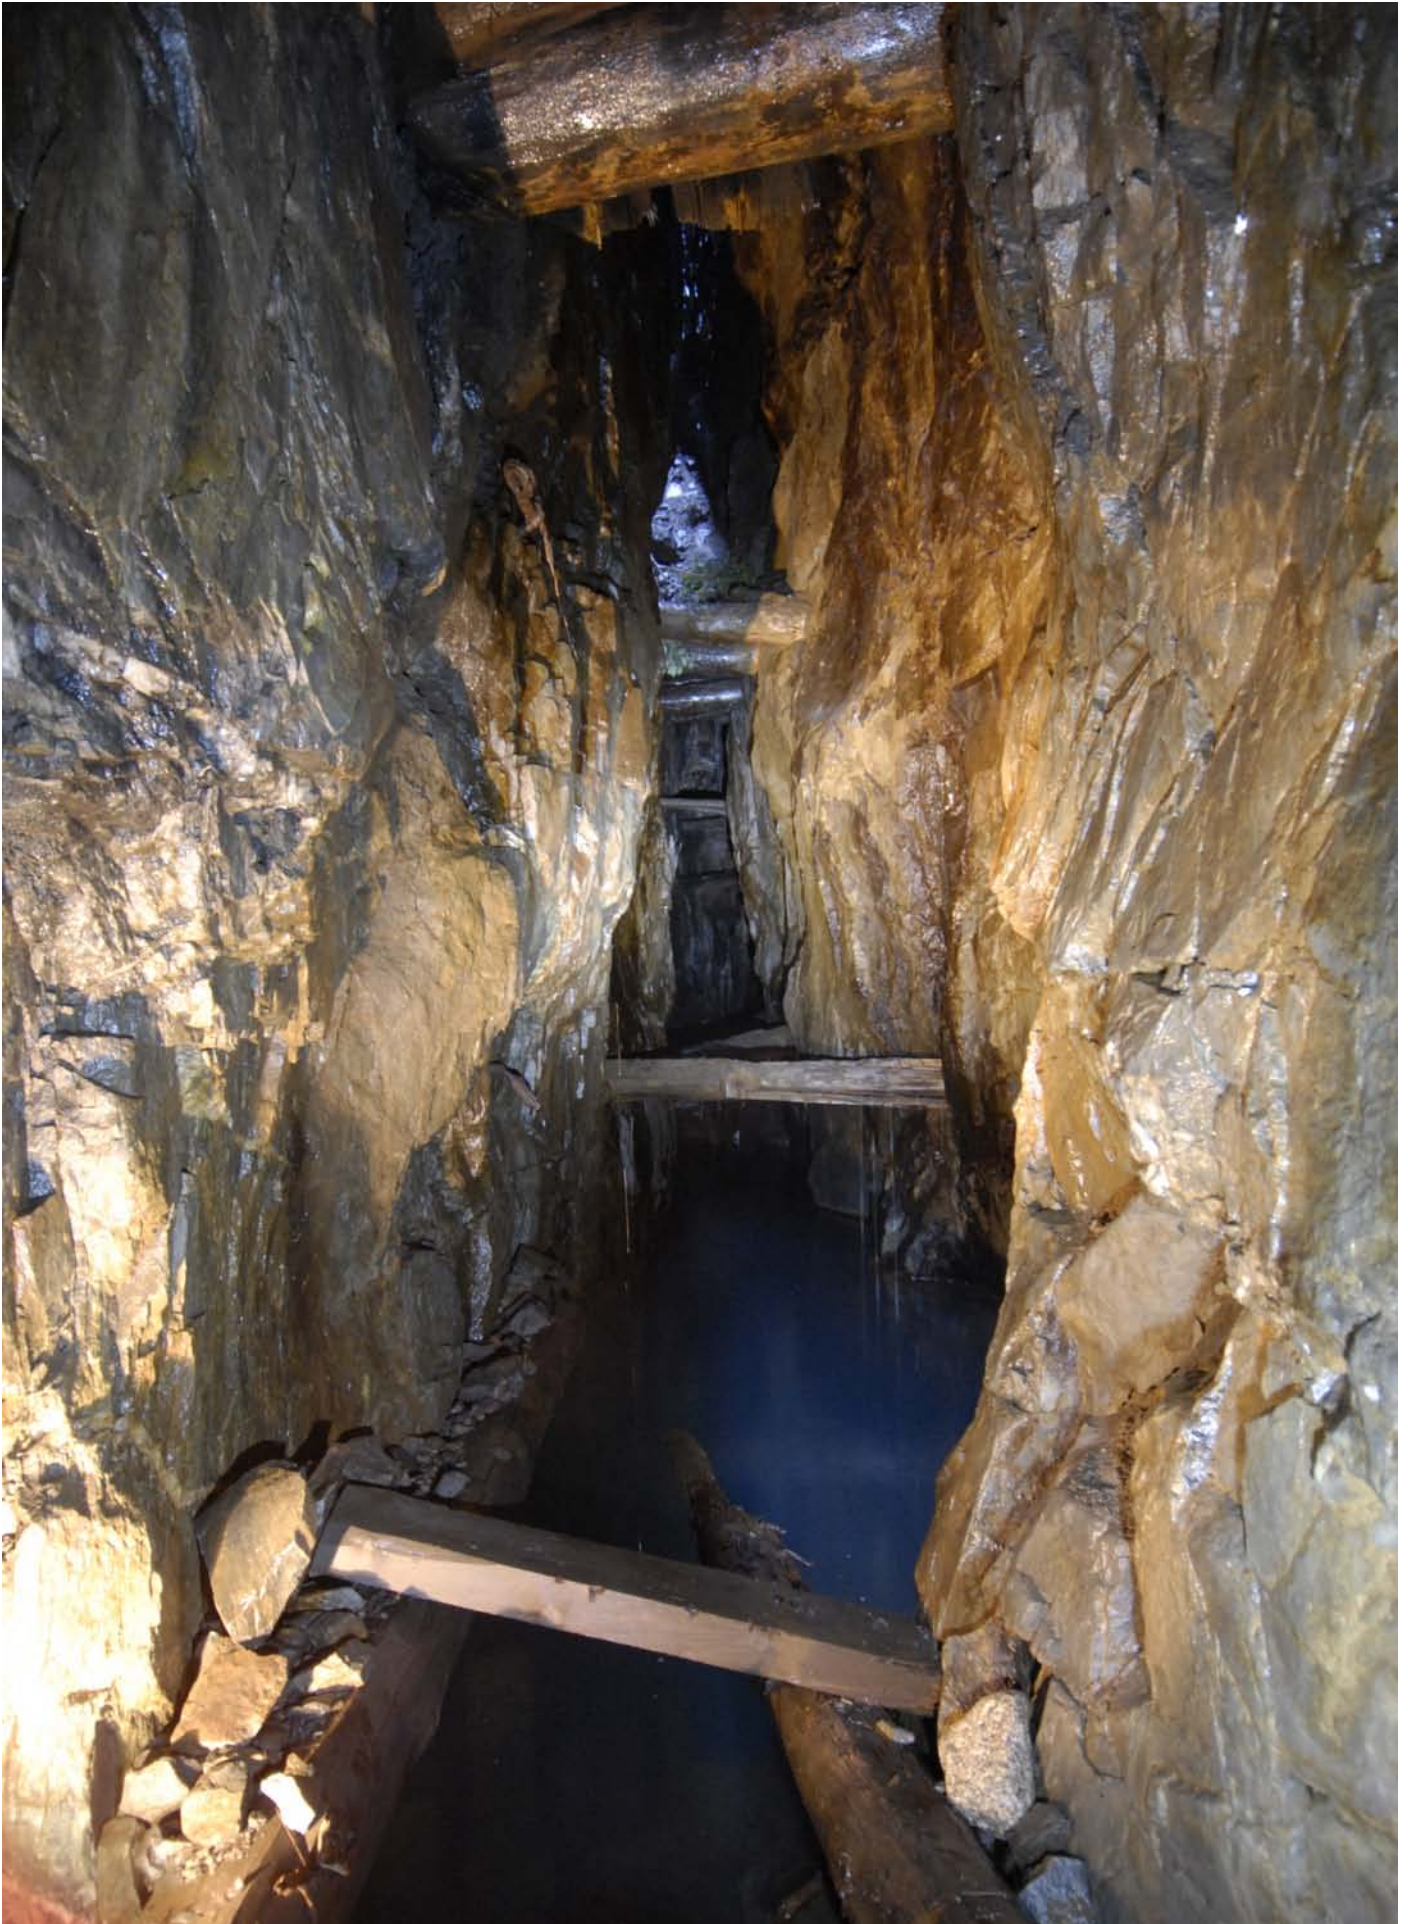
12. Svenskgruvan

Från änden av Kommendören mot SO.
