Gladhammars gruvor

Underjordiska minnen av en fyrahundraårig industrihistoria

På uppdrag av Västerviks kommun har vi genomfört en preliminär fältinventering avseende kultur- och industrihistoriskt intressanta lämningar i de underjordiska delar av Gladhammars gruvor / Holändarfältet som varit tillgängliga för besök.

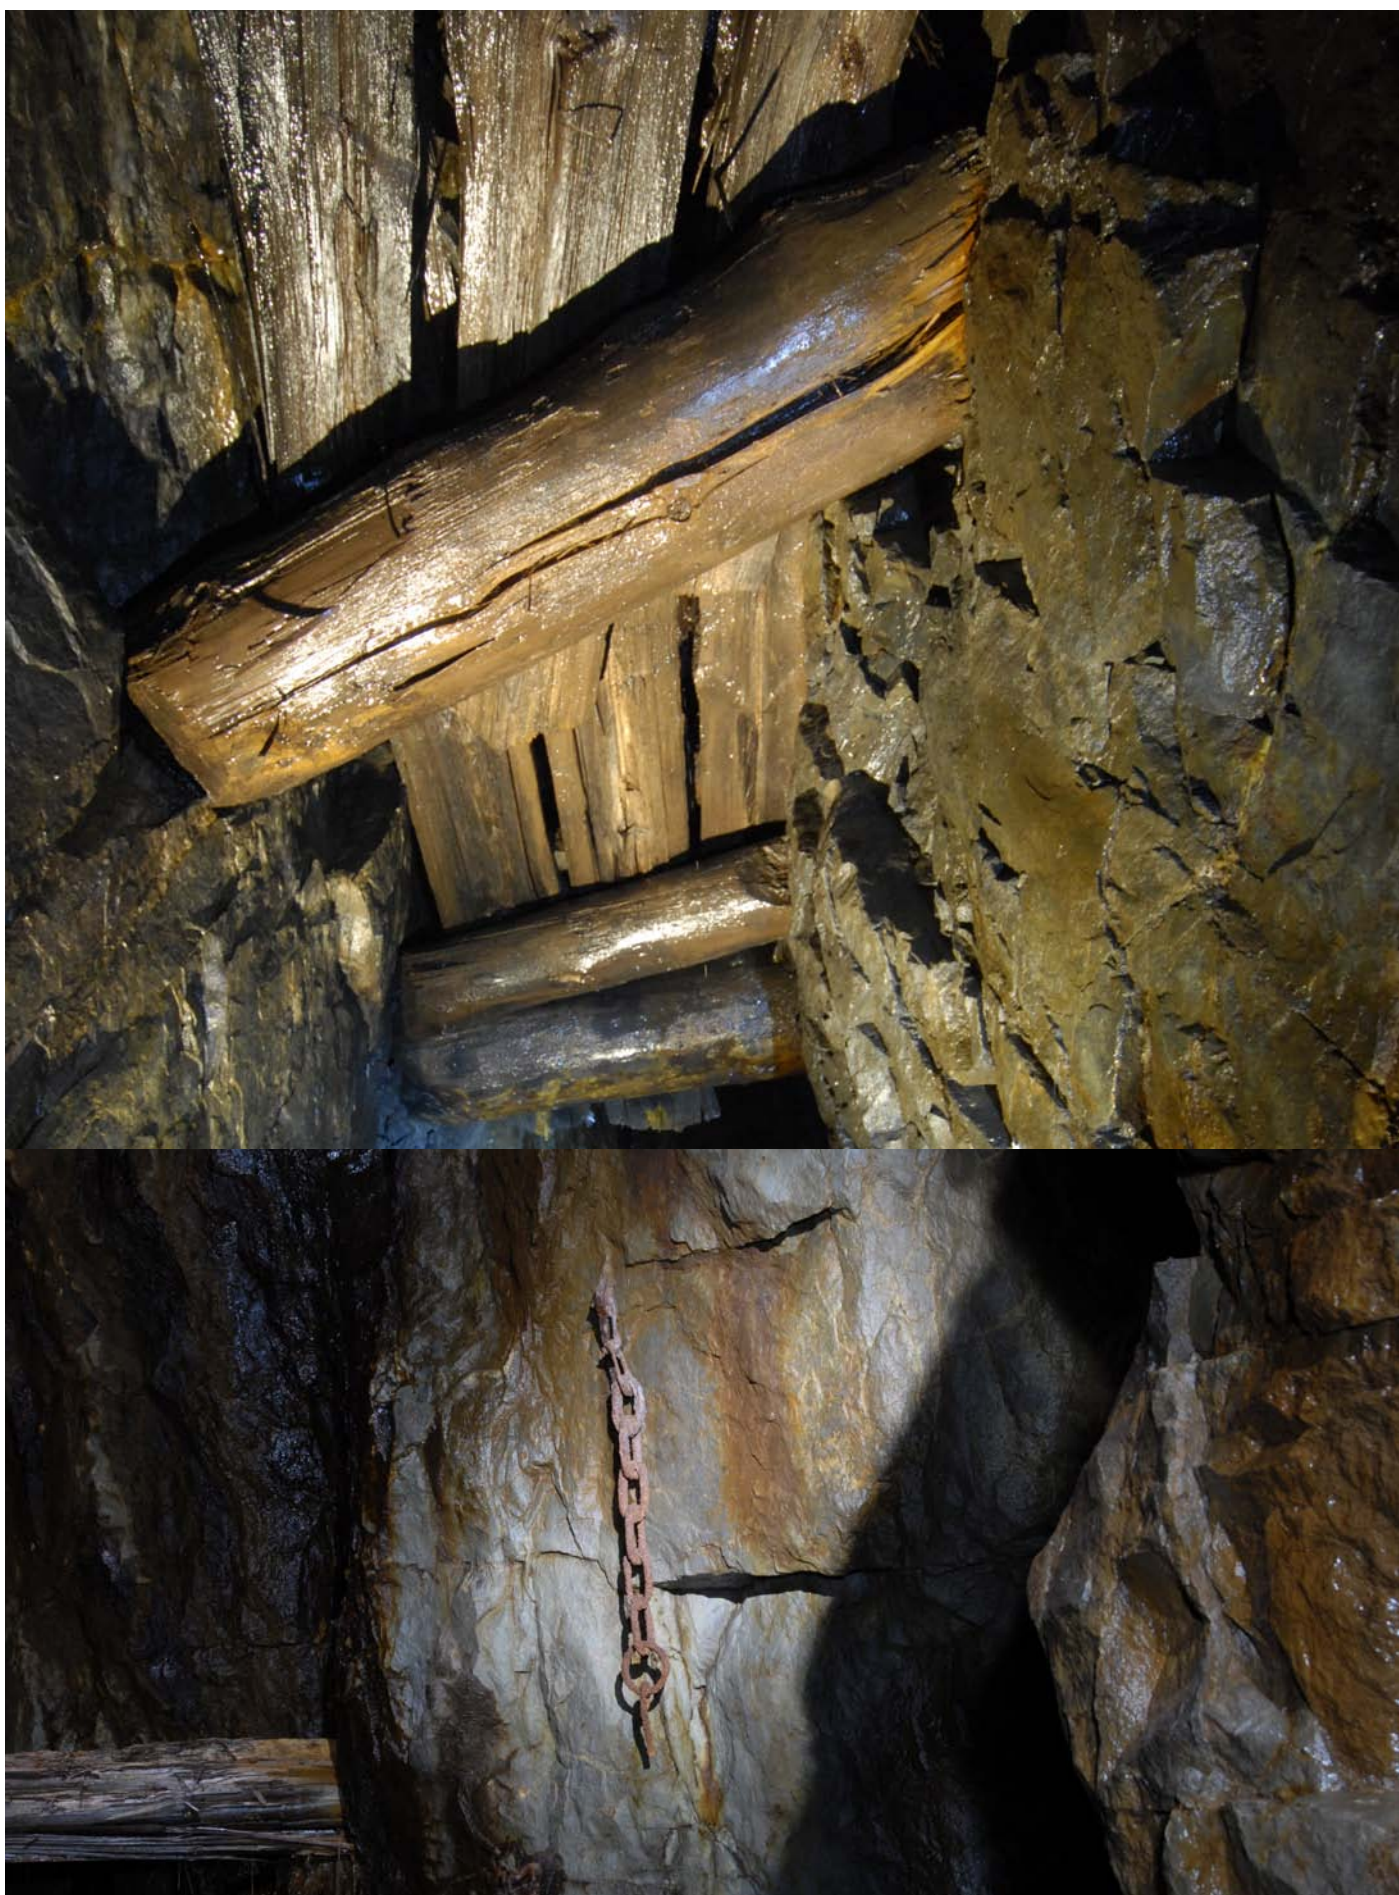
12. Rester av byggnation

Plats: 34 m avvägning i Svenskgruvan.

Stämp, förtimring samt en rostig järnkätting med okänd användning.

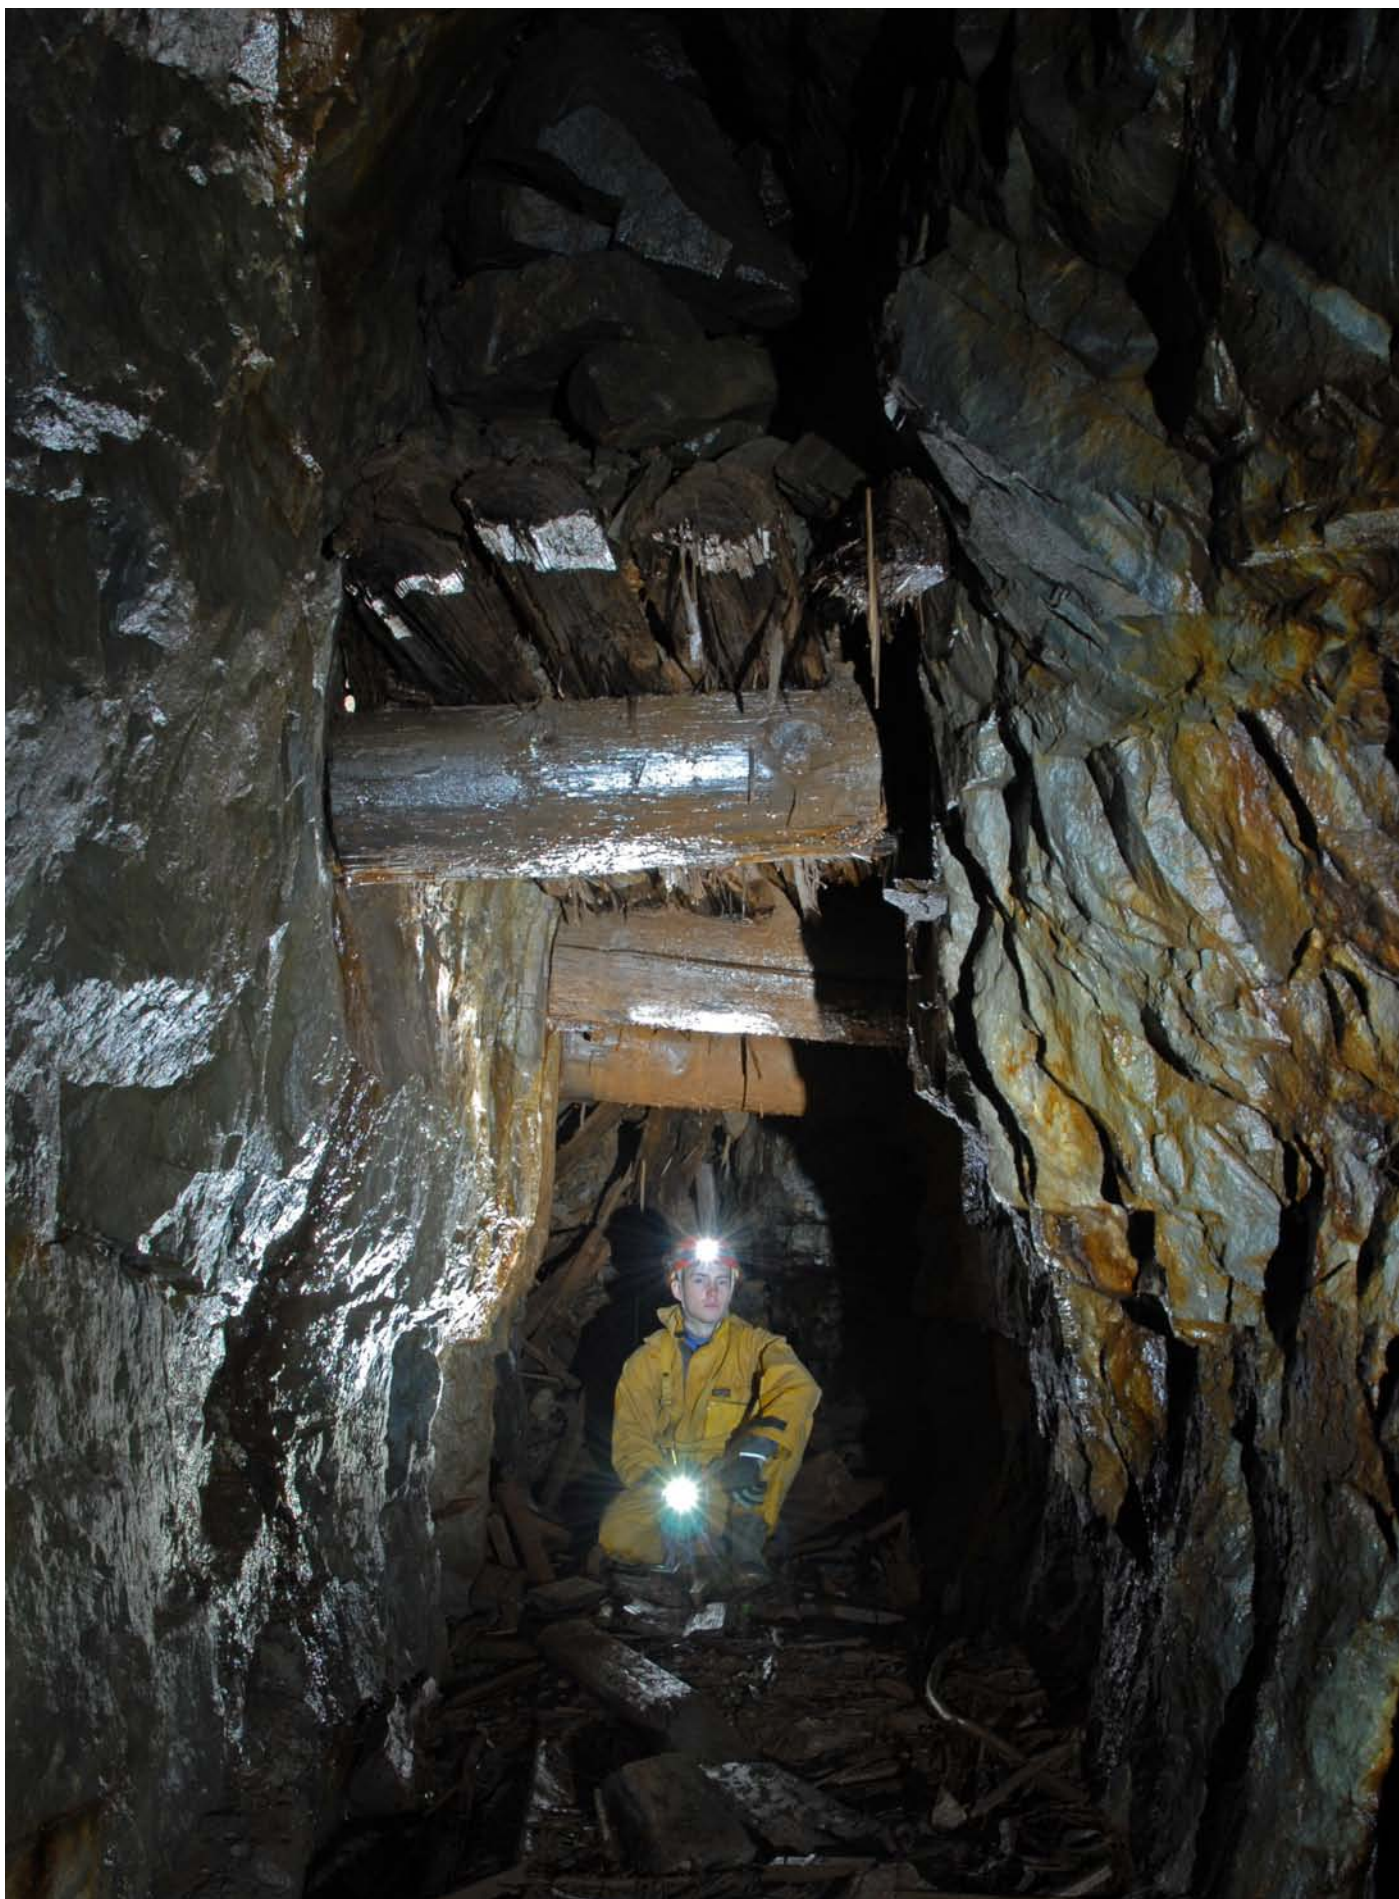
13: Timmerbotten belastad av rasmassor

Plats: 32 m avvägning i Kommendören (anlagd 1774).

Gruvans timmerbottnar är över lag i dåligt skick och utgör en avsevärd rasrisk.

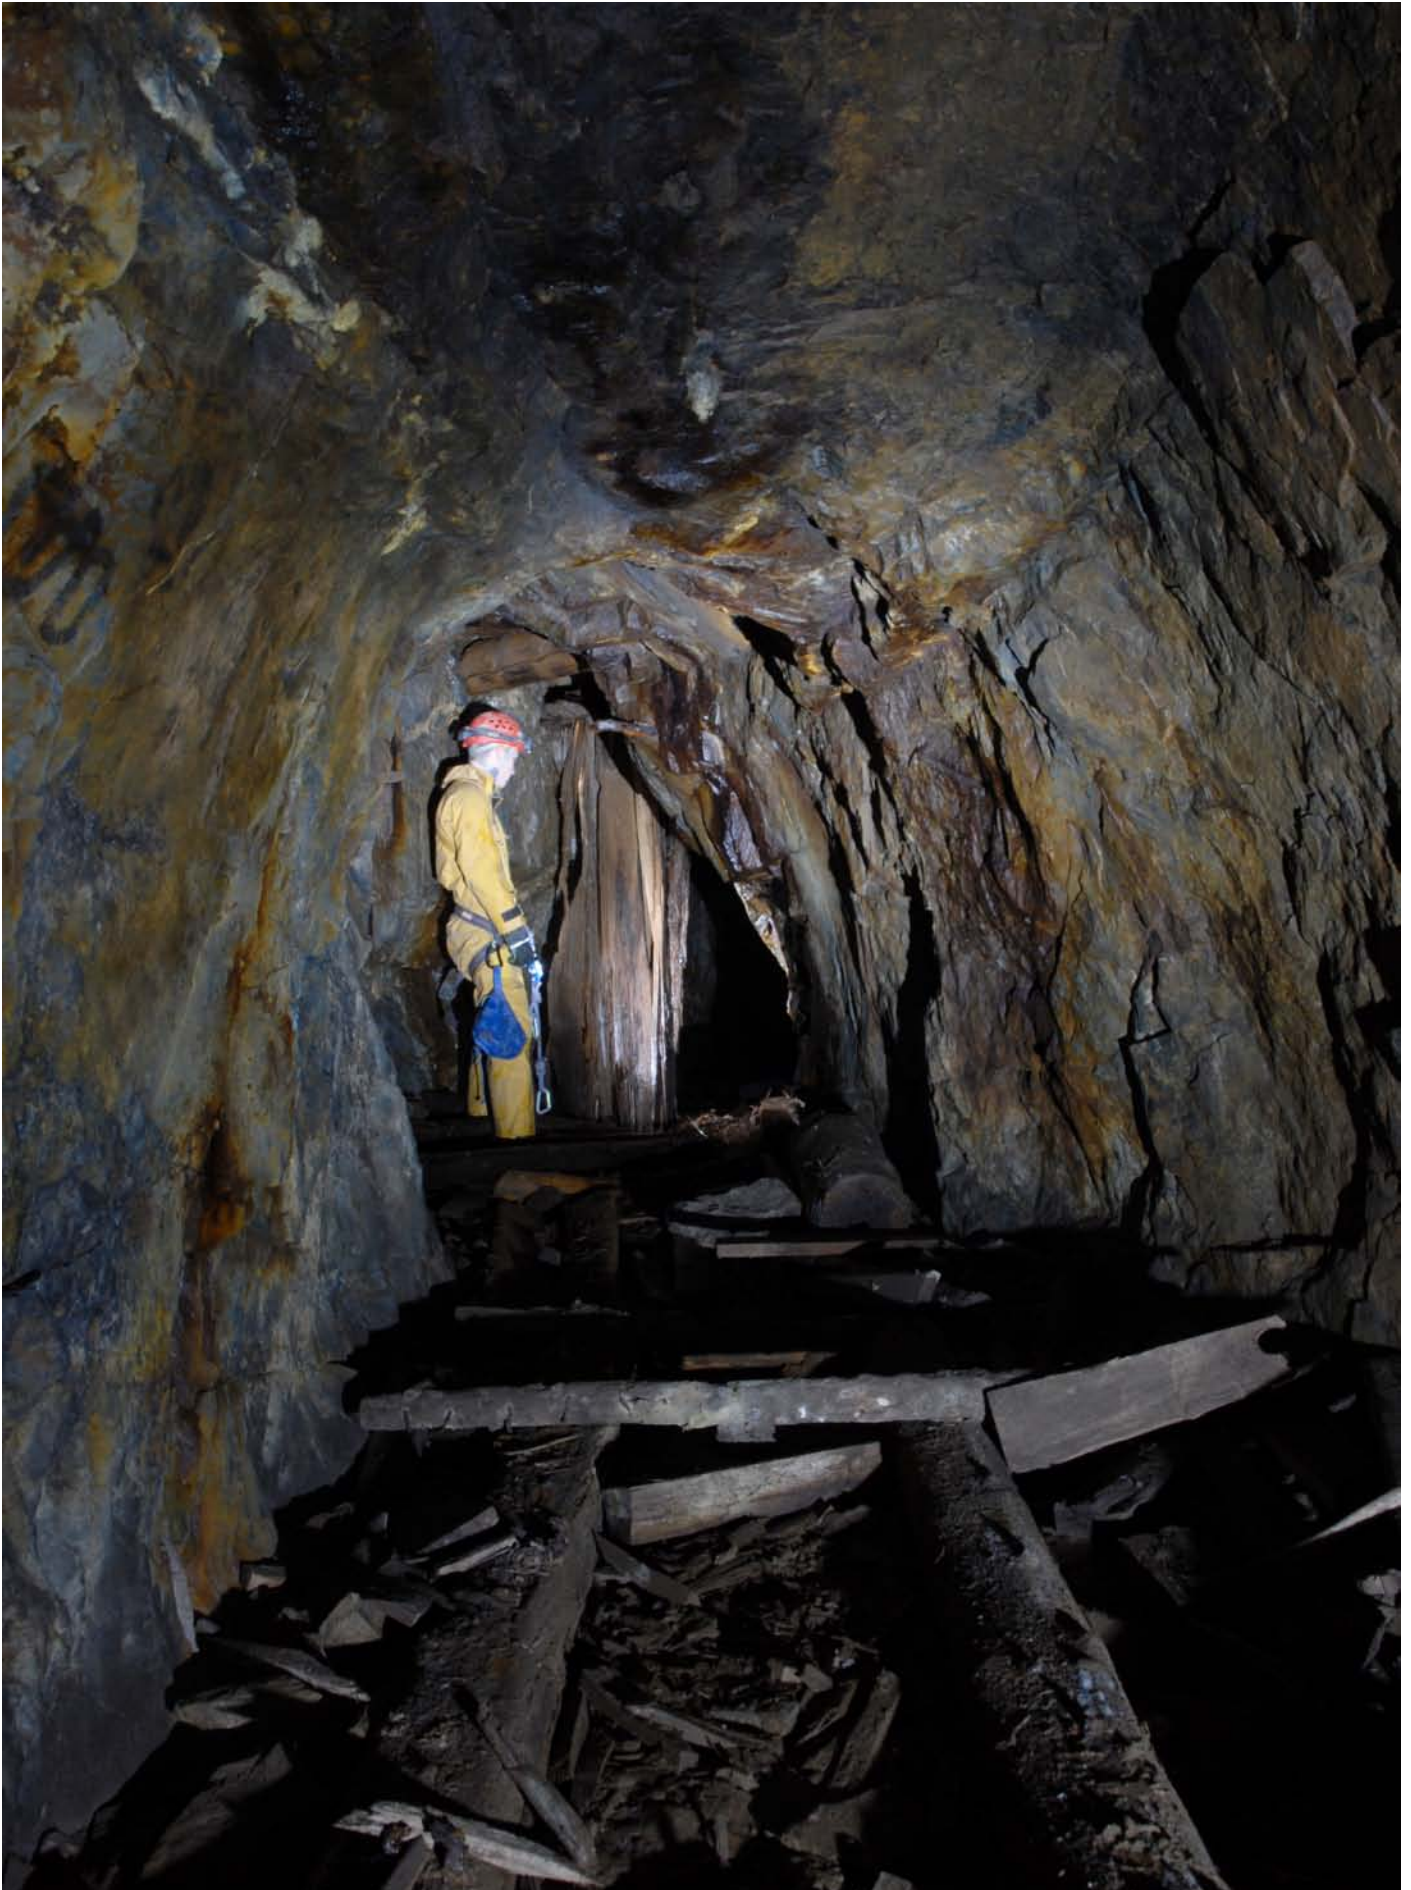
14: Delvis kollapsad timmerbotten

Plats: 32 m avvägning i Kommendören.

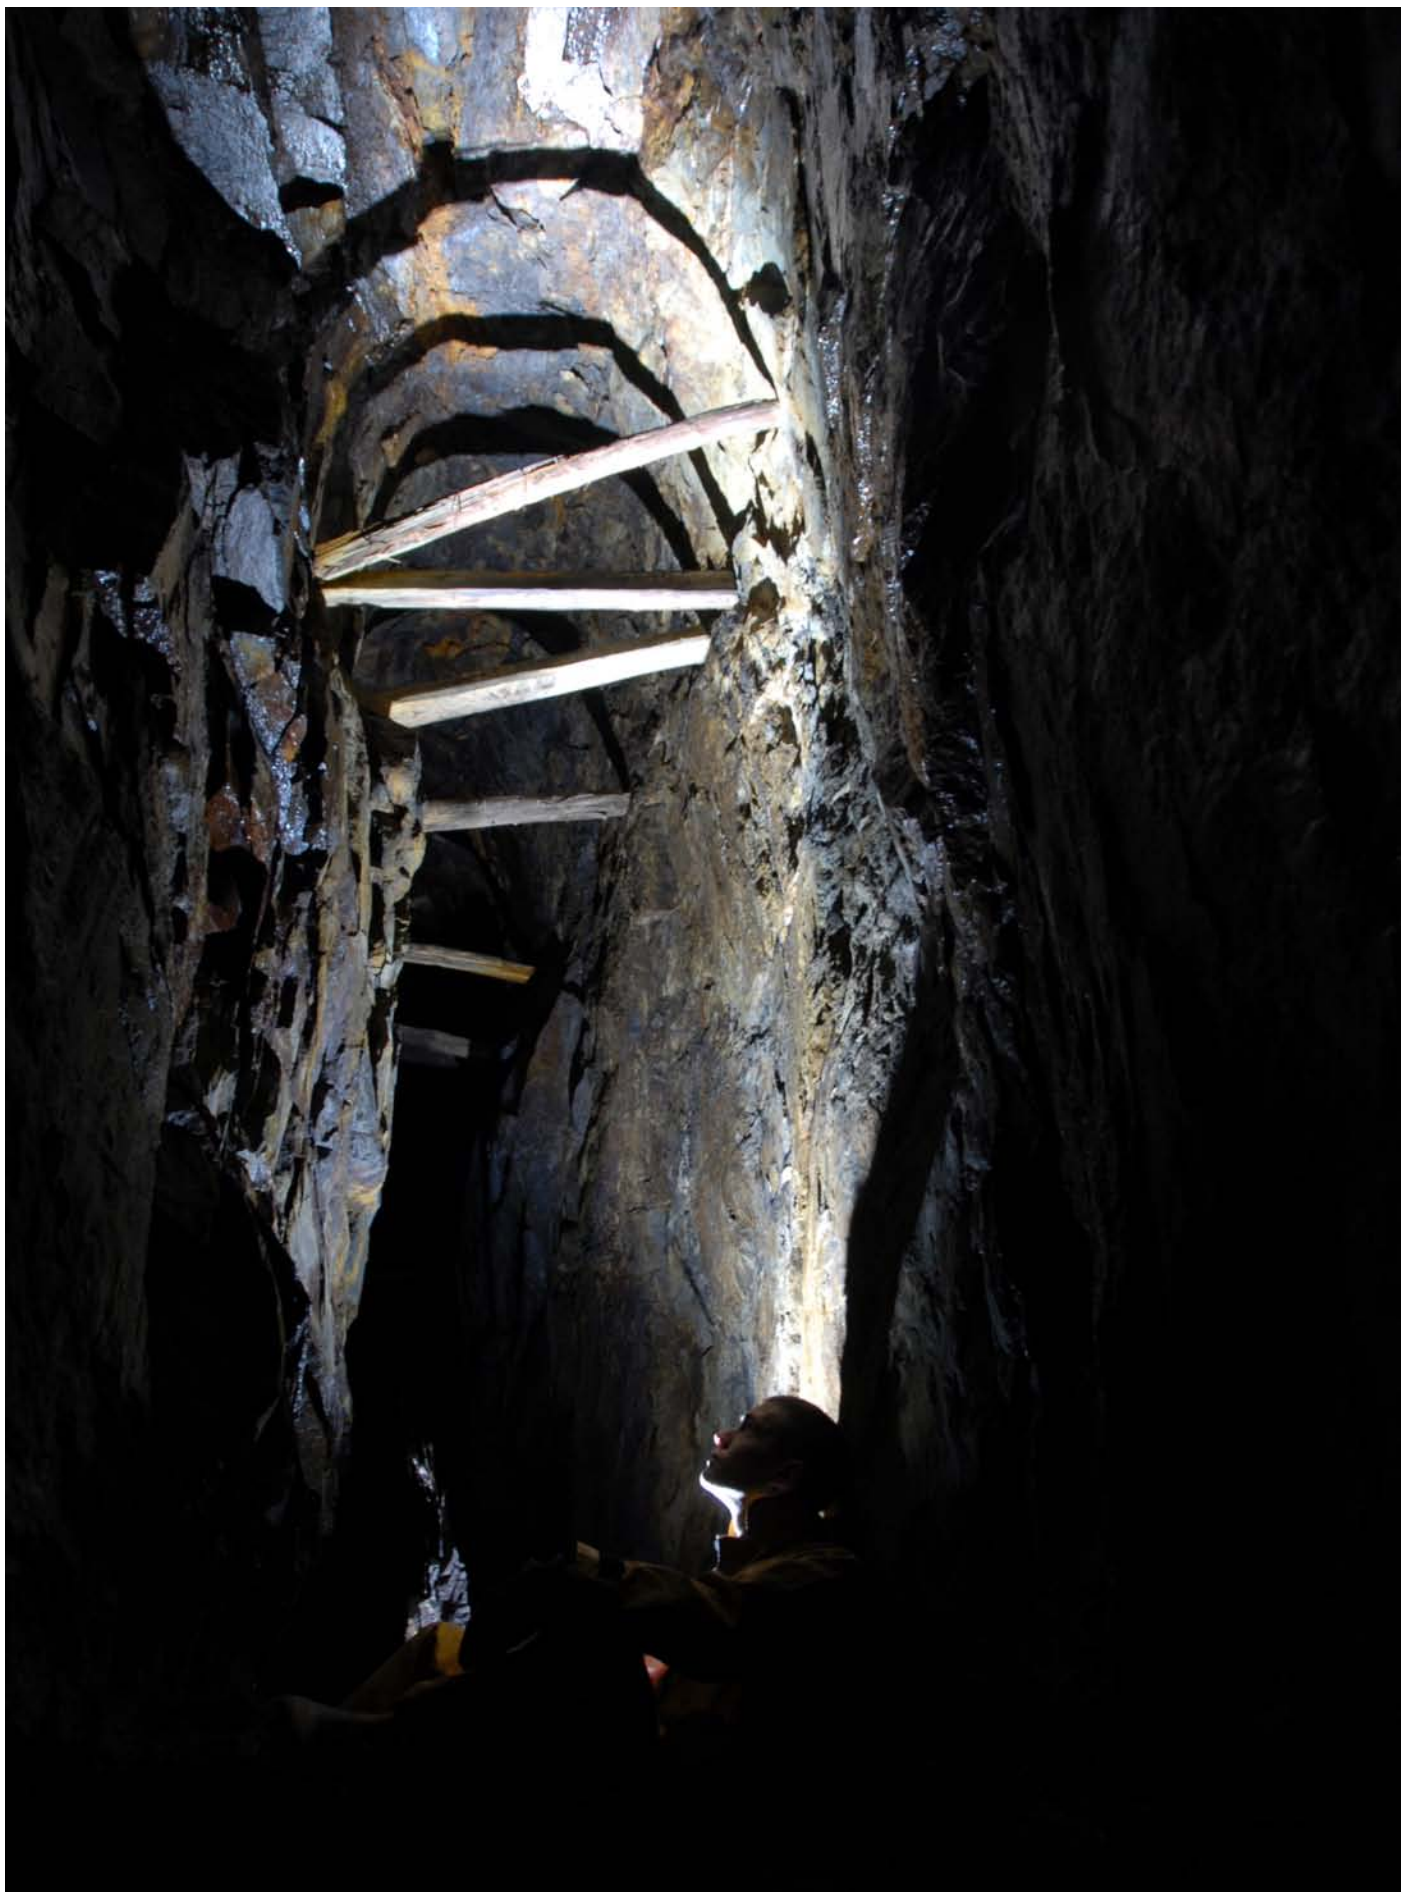
15: Förtimringar i smalt brytrum

Plats: 25 m avvägning i liten ort NV om Svenskgruvan, ovanför Kommendören.

Troligen är detta stämp för att stadga den tunna och instabila väggen mot Odelmarksgruvan.

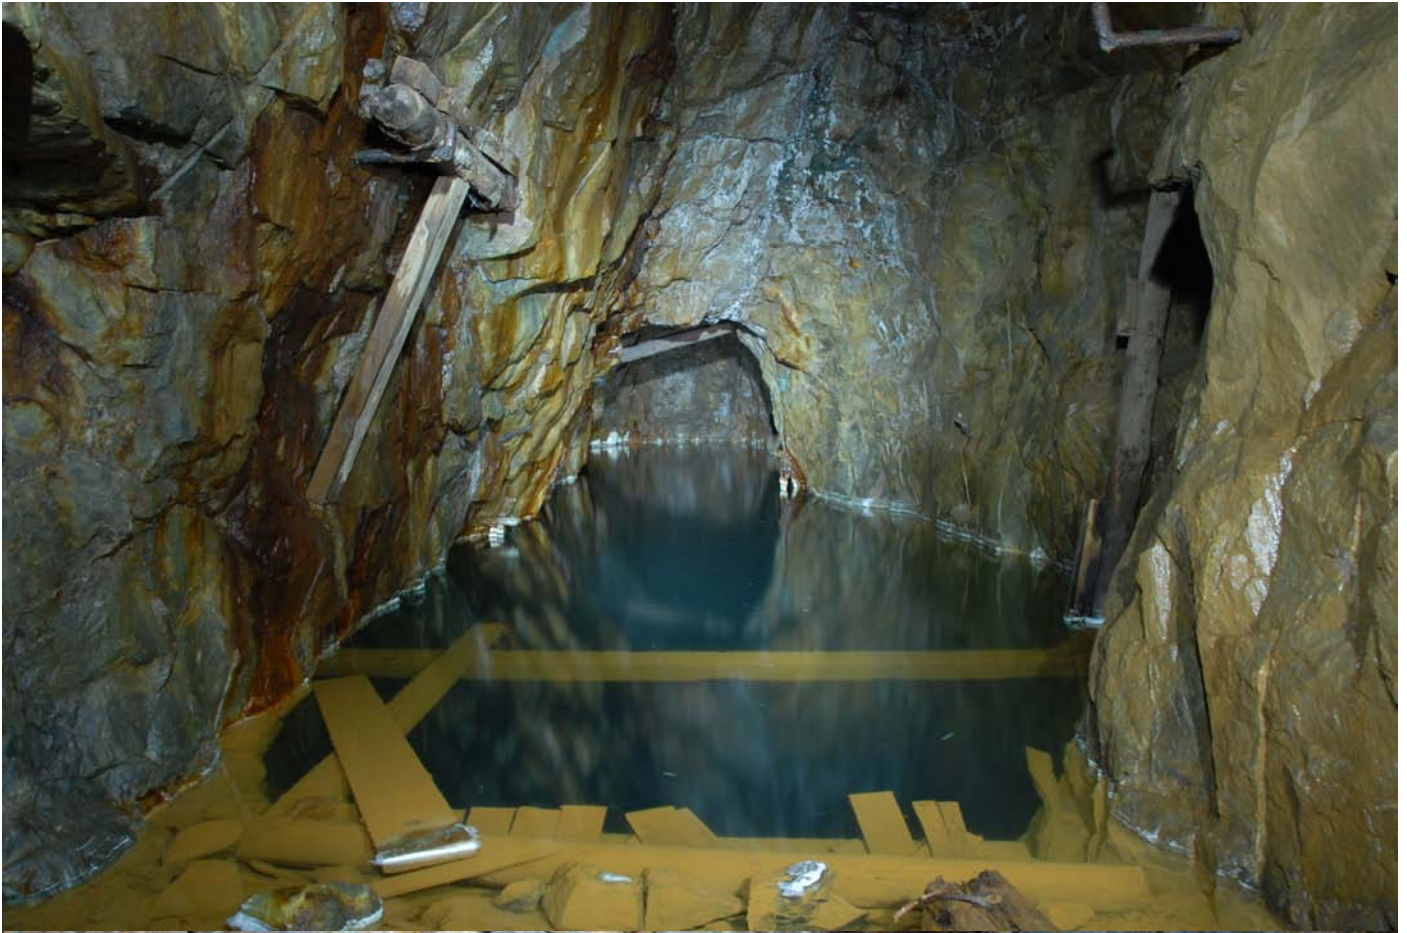
16. Timmerbotten strax under vattenytan.

Plats: 34 m avvägning i Odelmarksgruvans brytrum. (sent 1800-tal)

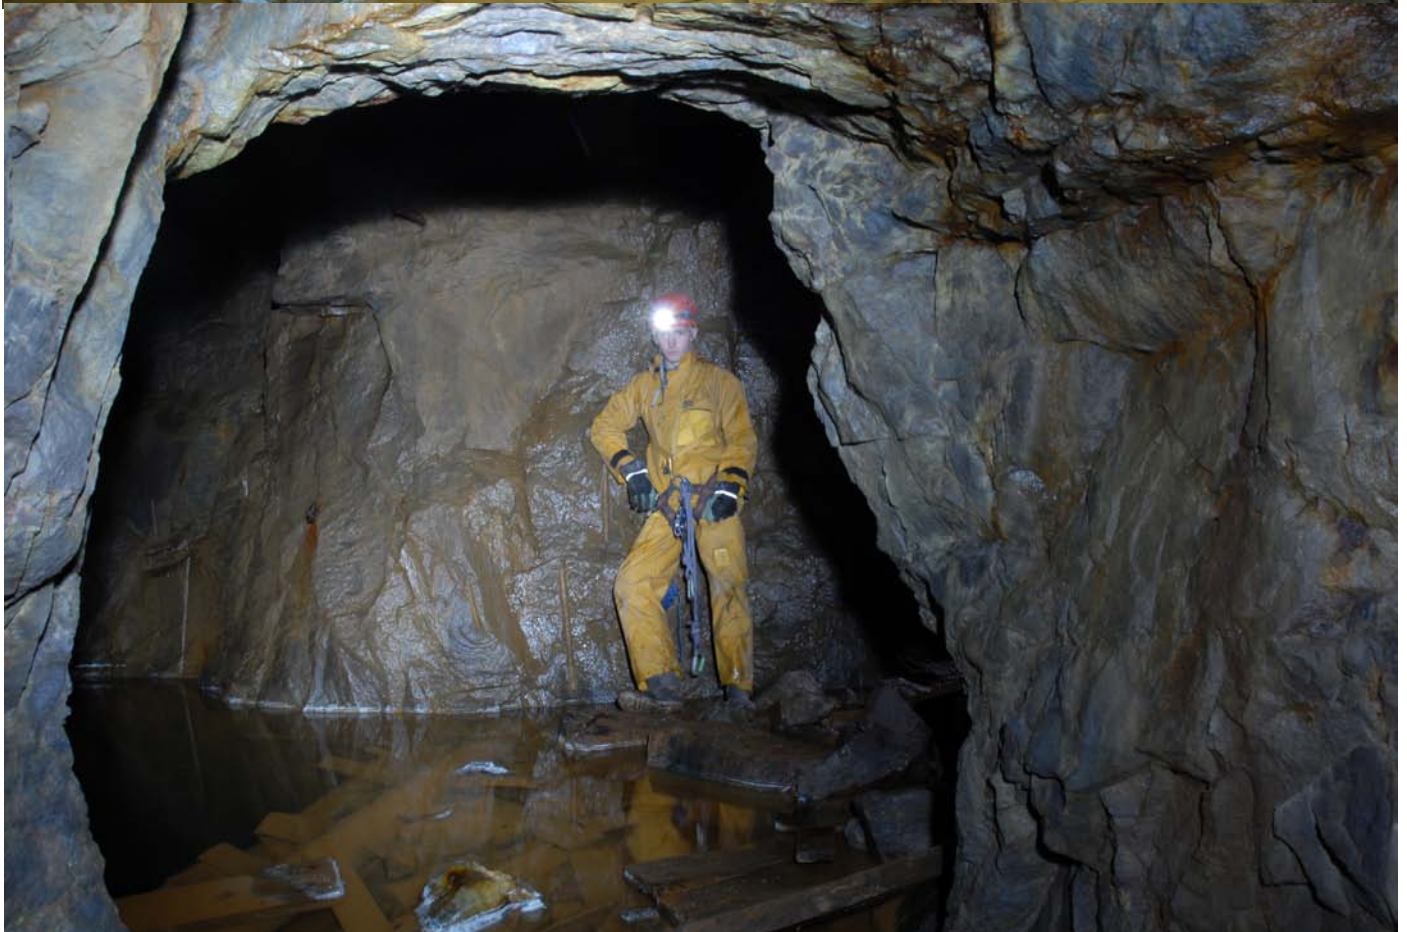
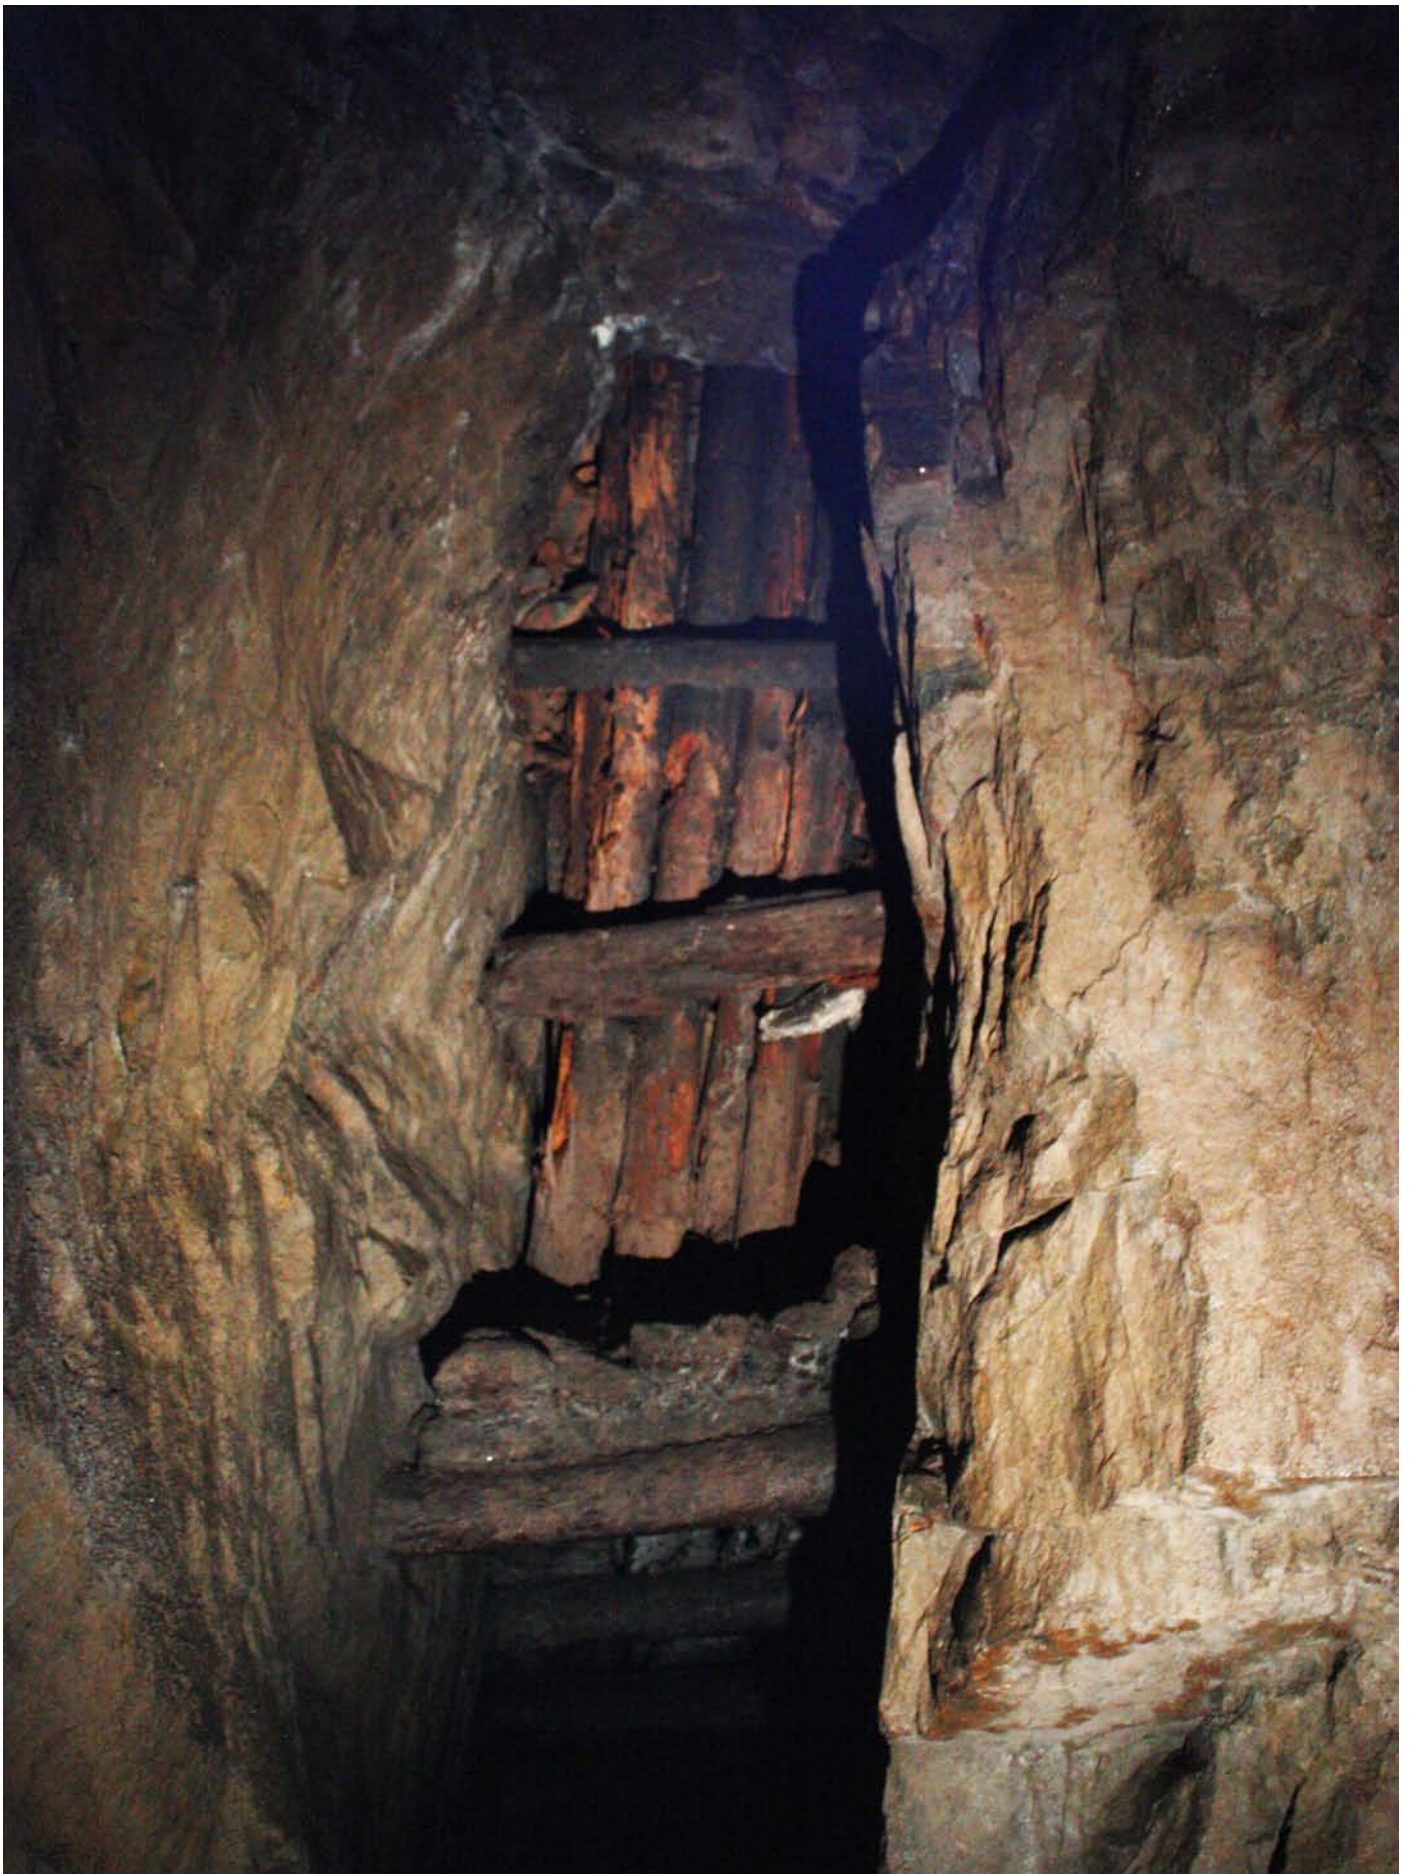
17: Bondeschaktet

Plats: 20 m avvägning i Bondeschaktet. Mot NV syns både vertikala och horisontella förtimringar som håller rasmassorna från Holländaregruvan på plats.

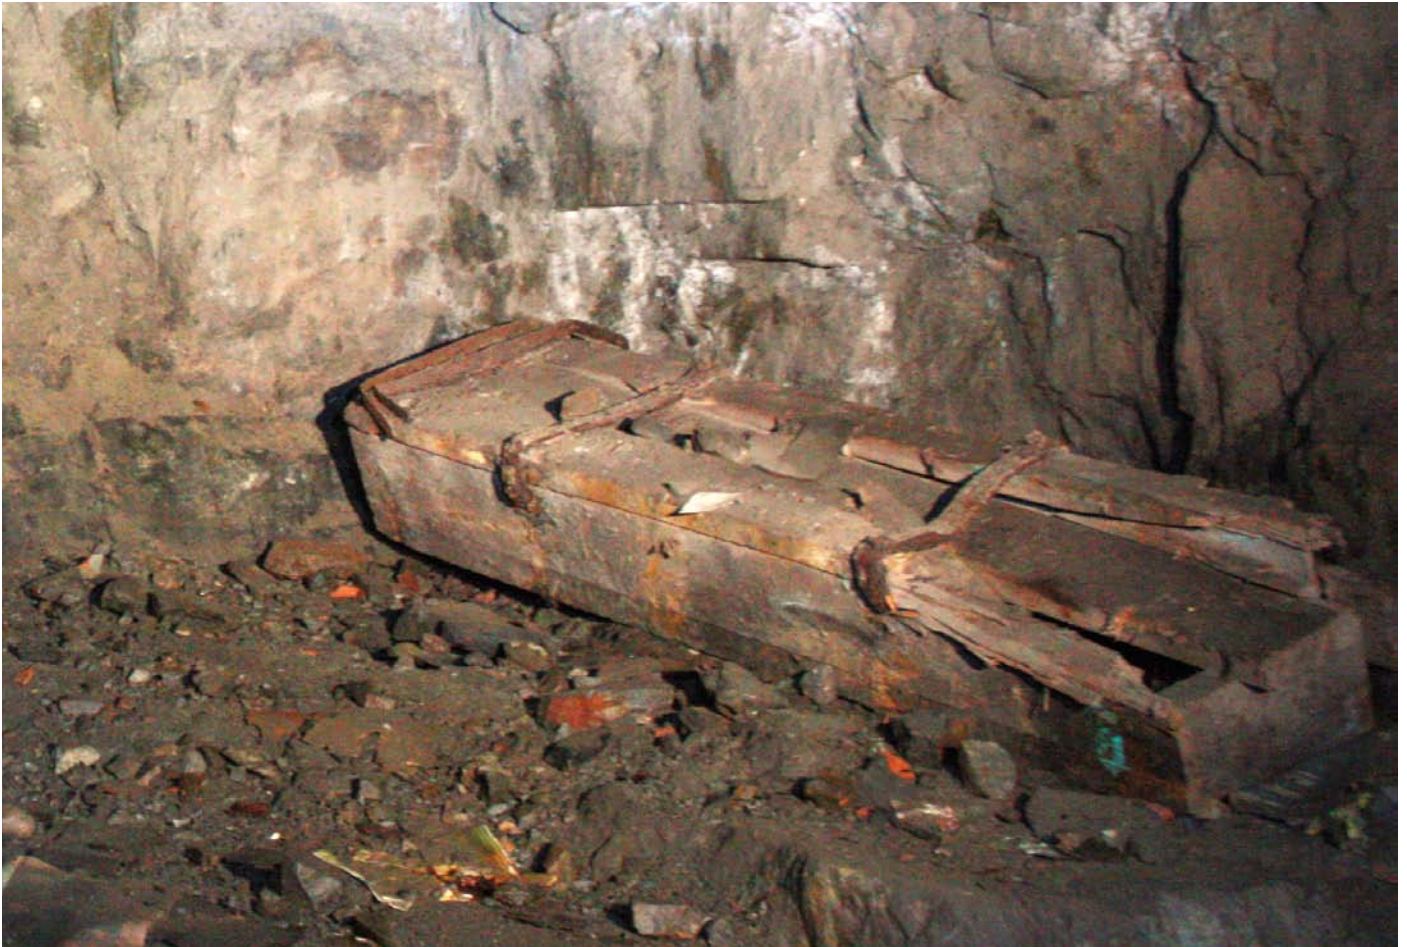
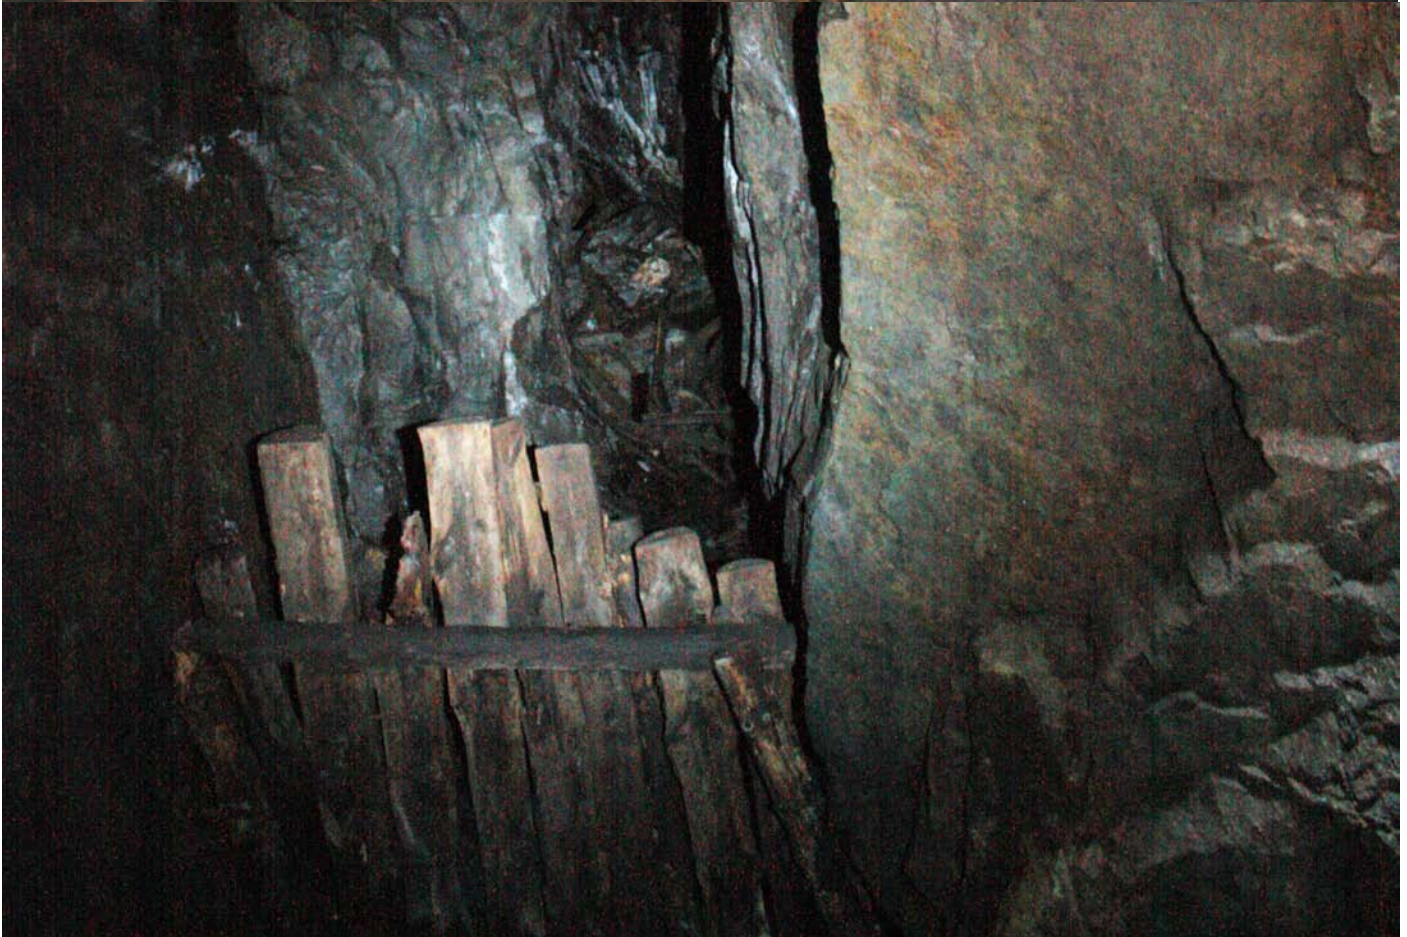
18: Kista samt förtimring i Bondeschaktet.

Plats: 20 m avvägning i Bondeschaktet - en kista med okänd användning.

På 34 m avvägning - den pallisadliknande förtimringen är troligen en timmerbotten som delvis fallit ned från sin horisontella position.

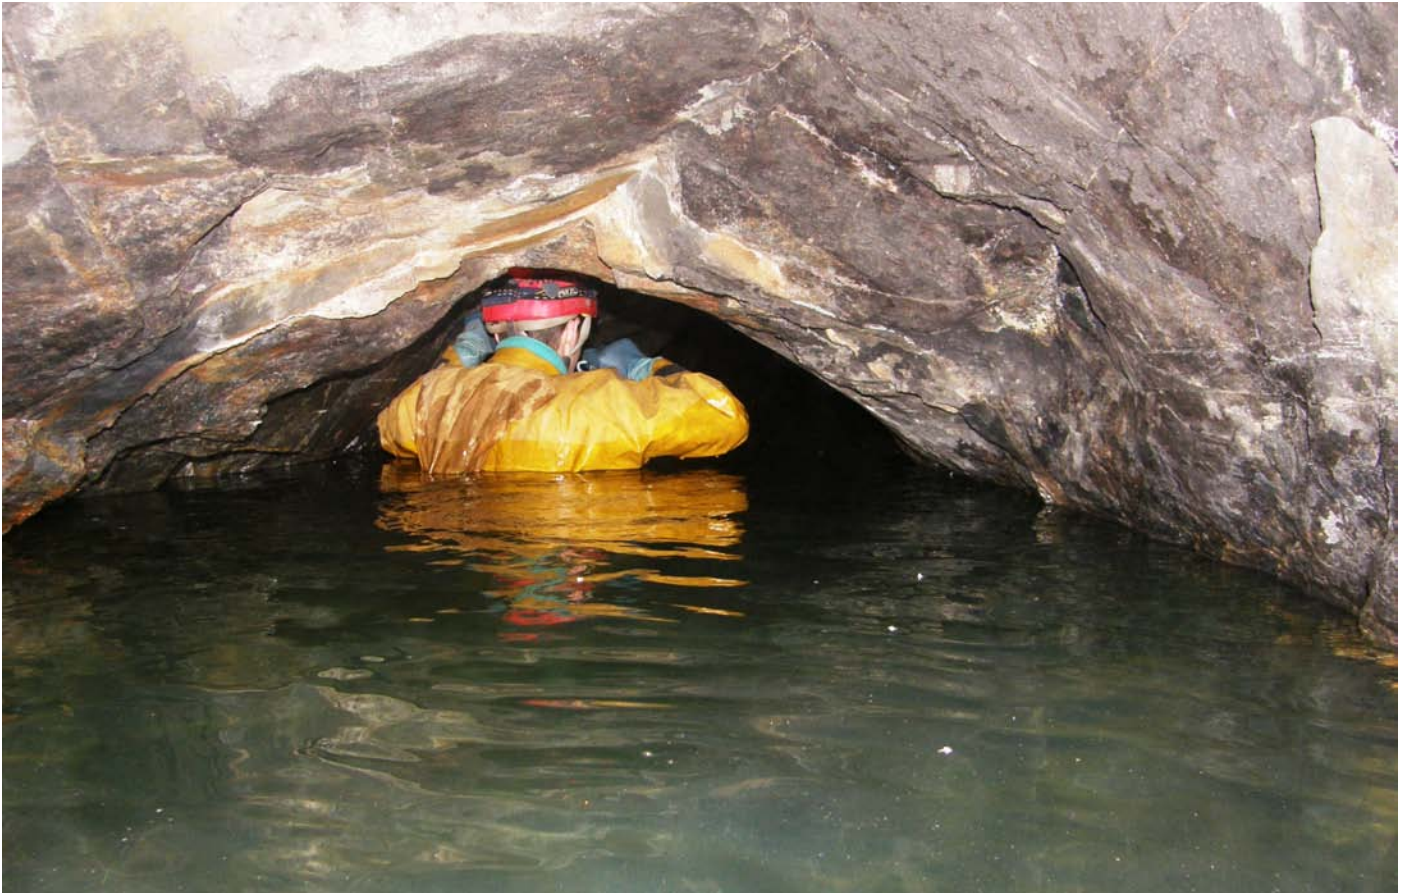
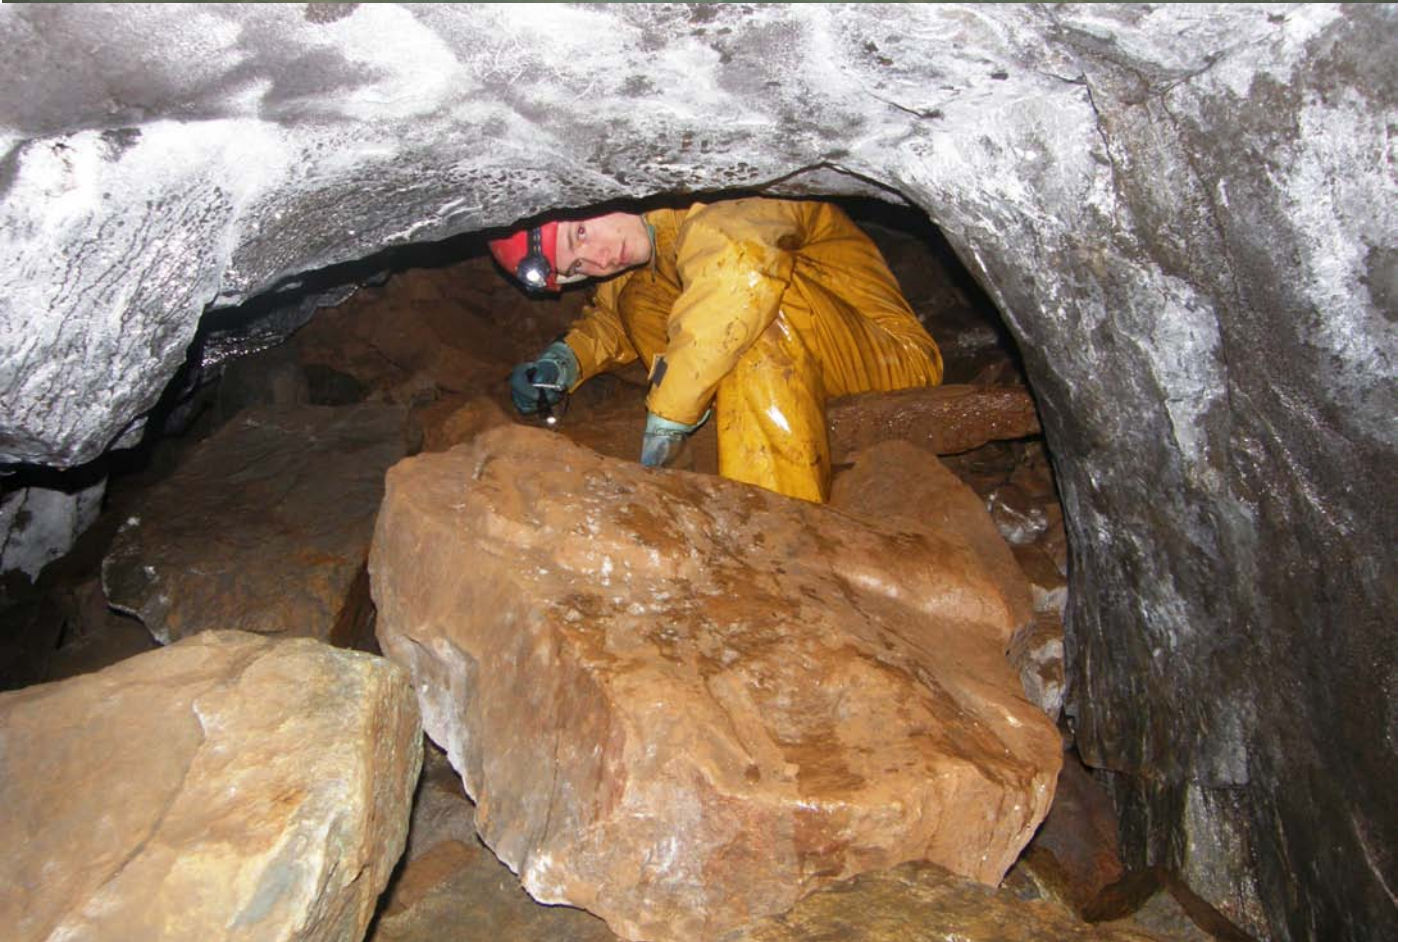
19: Stollen.

Stollgången (St Pers Nyckel, anlagd 1764-1773) är delvis vattenfylld till följd av uppdämning i de yttre delarna. Stollen förefaller att till stor del vara tillmakad. Rasmassorna som blockerar stollen längst in härrör med största sannolikhet från Tyskgruvans kollapsade timmerbottnar.
