Gladhammars gruvor

Underjordiska minnen av en fyrahundraårig industrihistoria

På uppdrag av Västerviks kommun har vi genomfört en preliminär fältinventering avseende kultur- och industrihistoriskt intressanta lämningar i de underjordiska delar av Gladhammars gruvor / Holändarfältet som varit tillgängliga för besök.

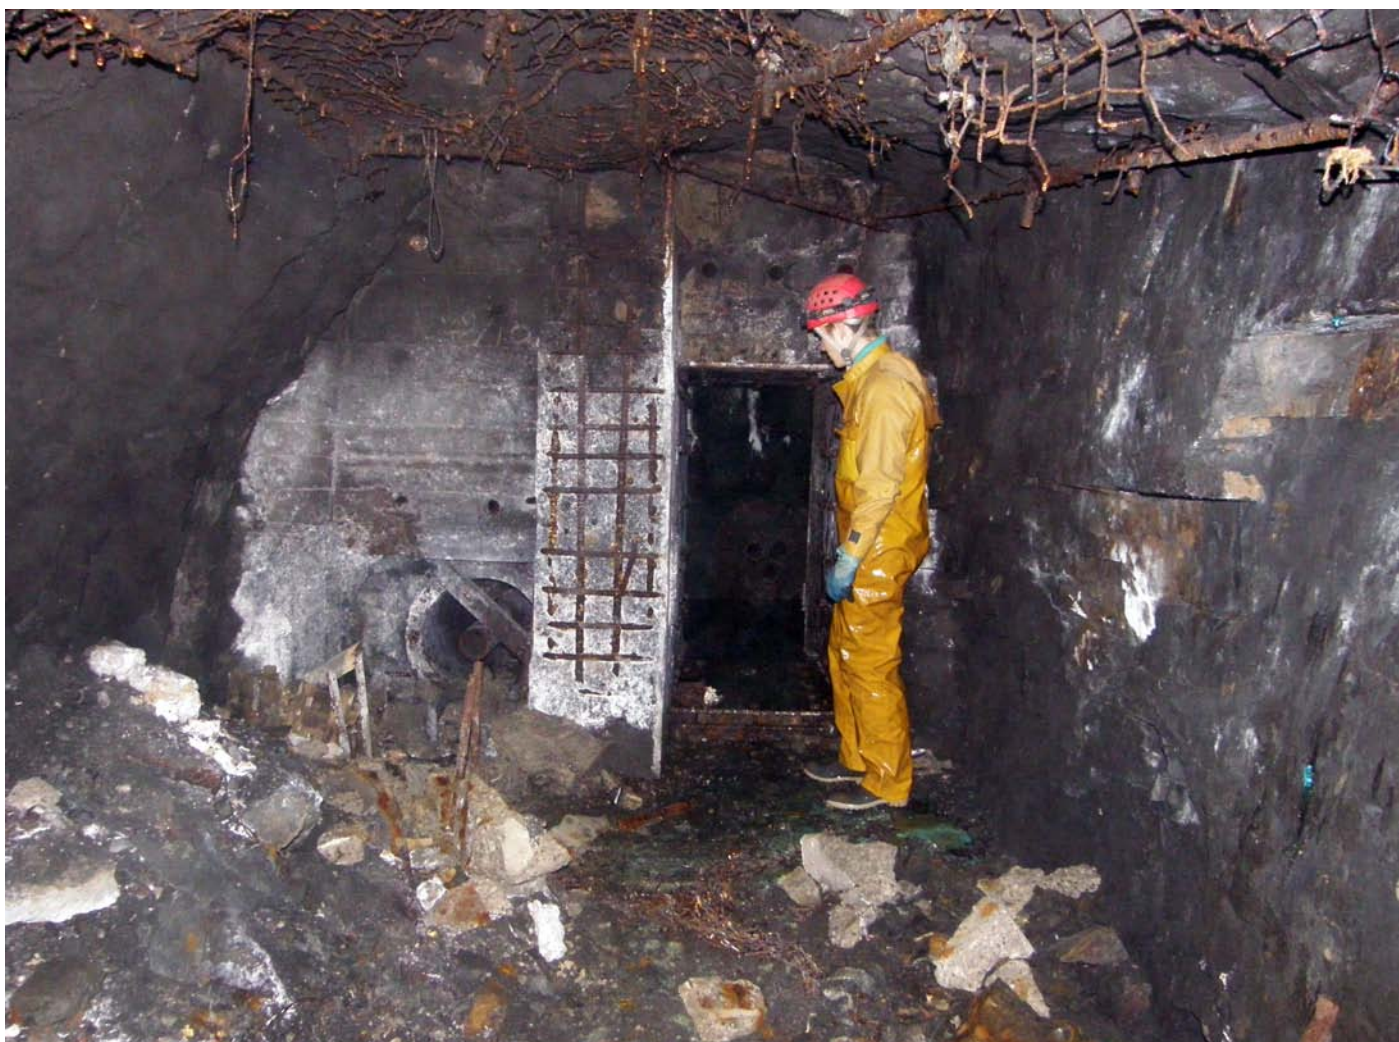
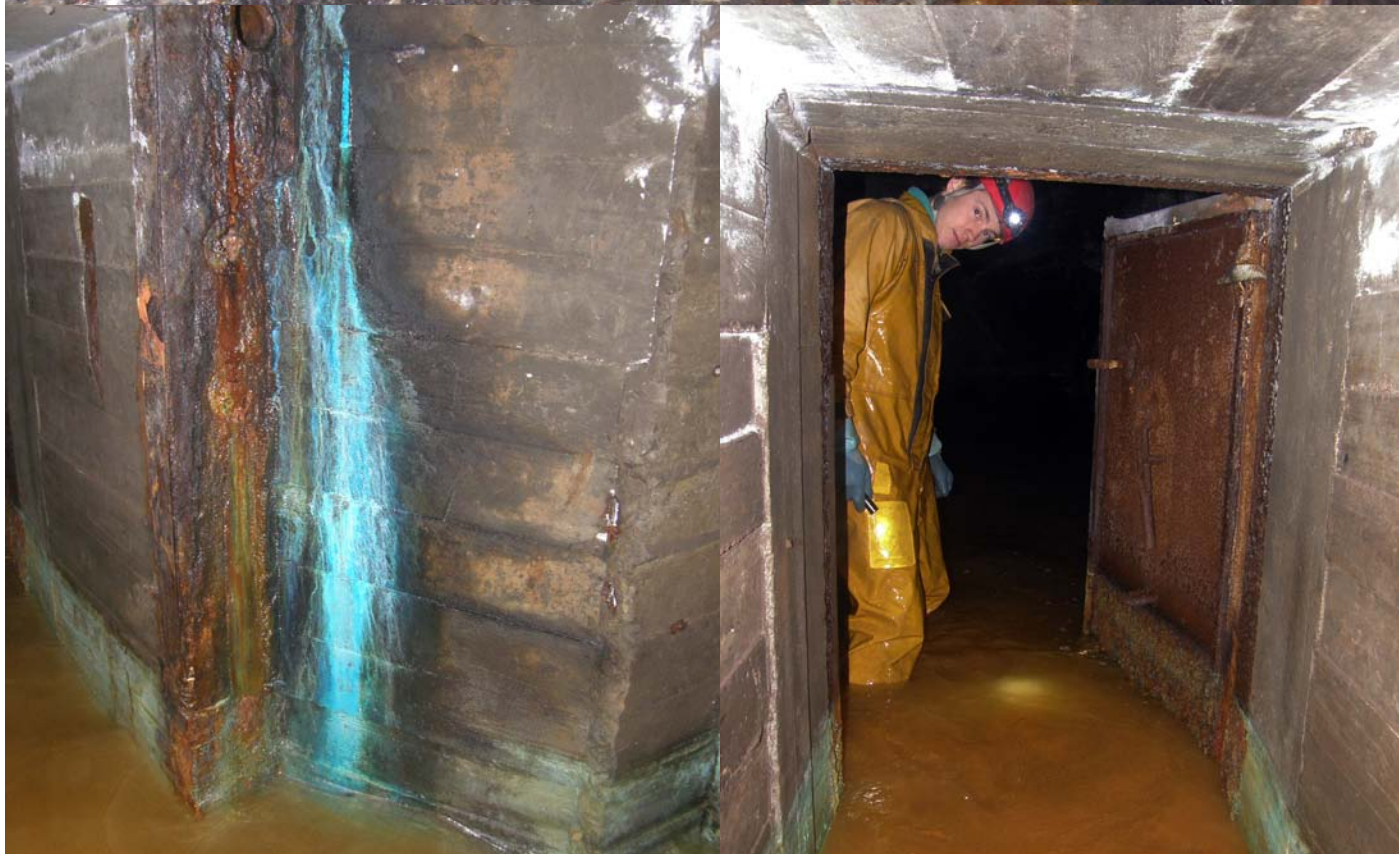
20: Spår av militär försöksverksamhet - sprängkammare

Plats: Sydöstra sidan i den inre delen delen av stollen. (FOA 1960)

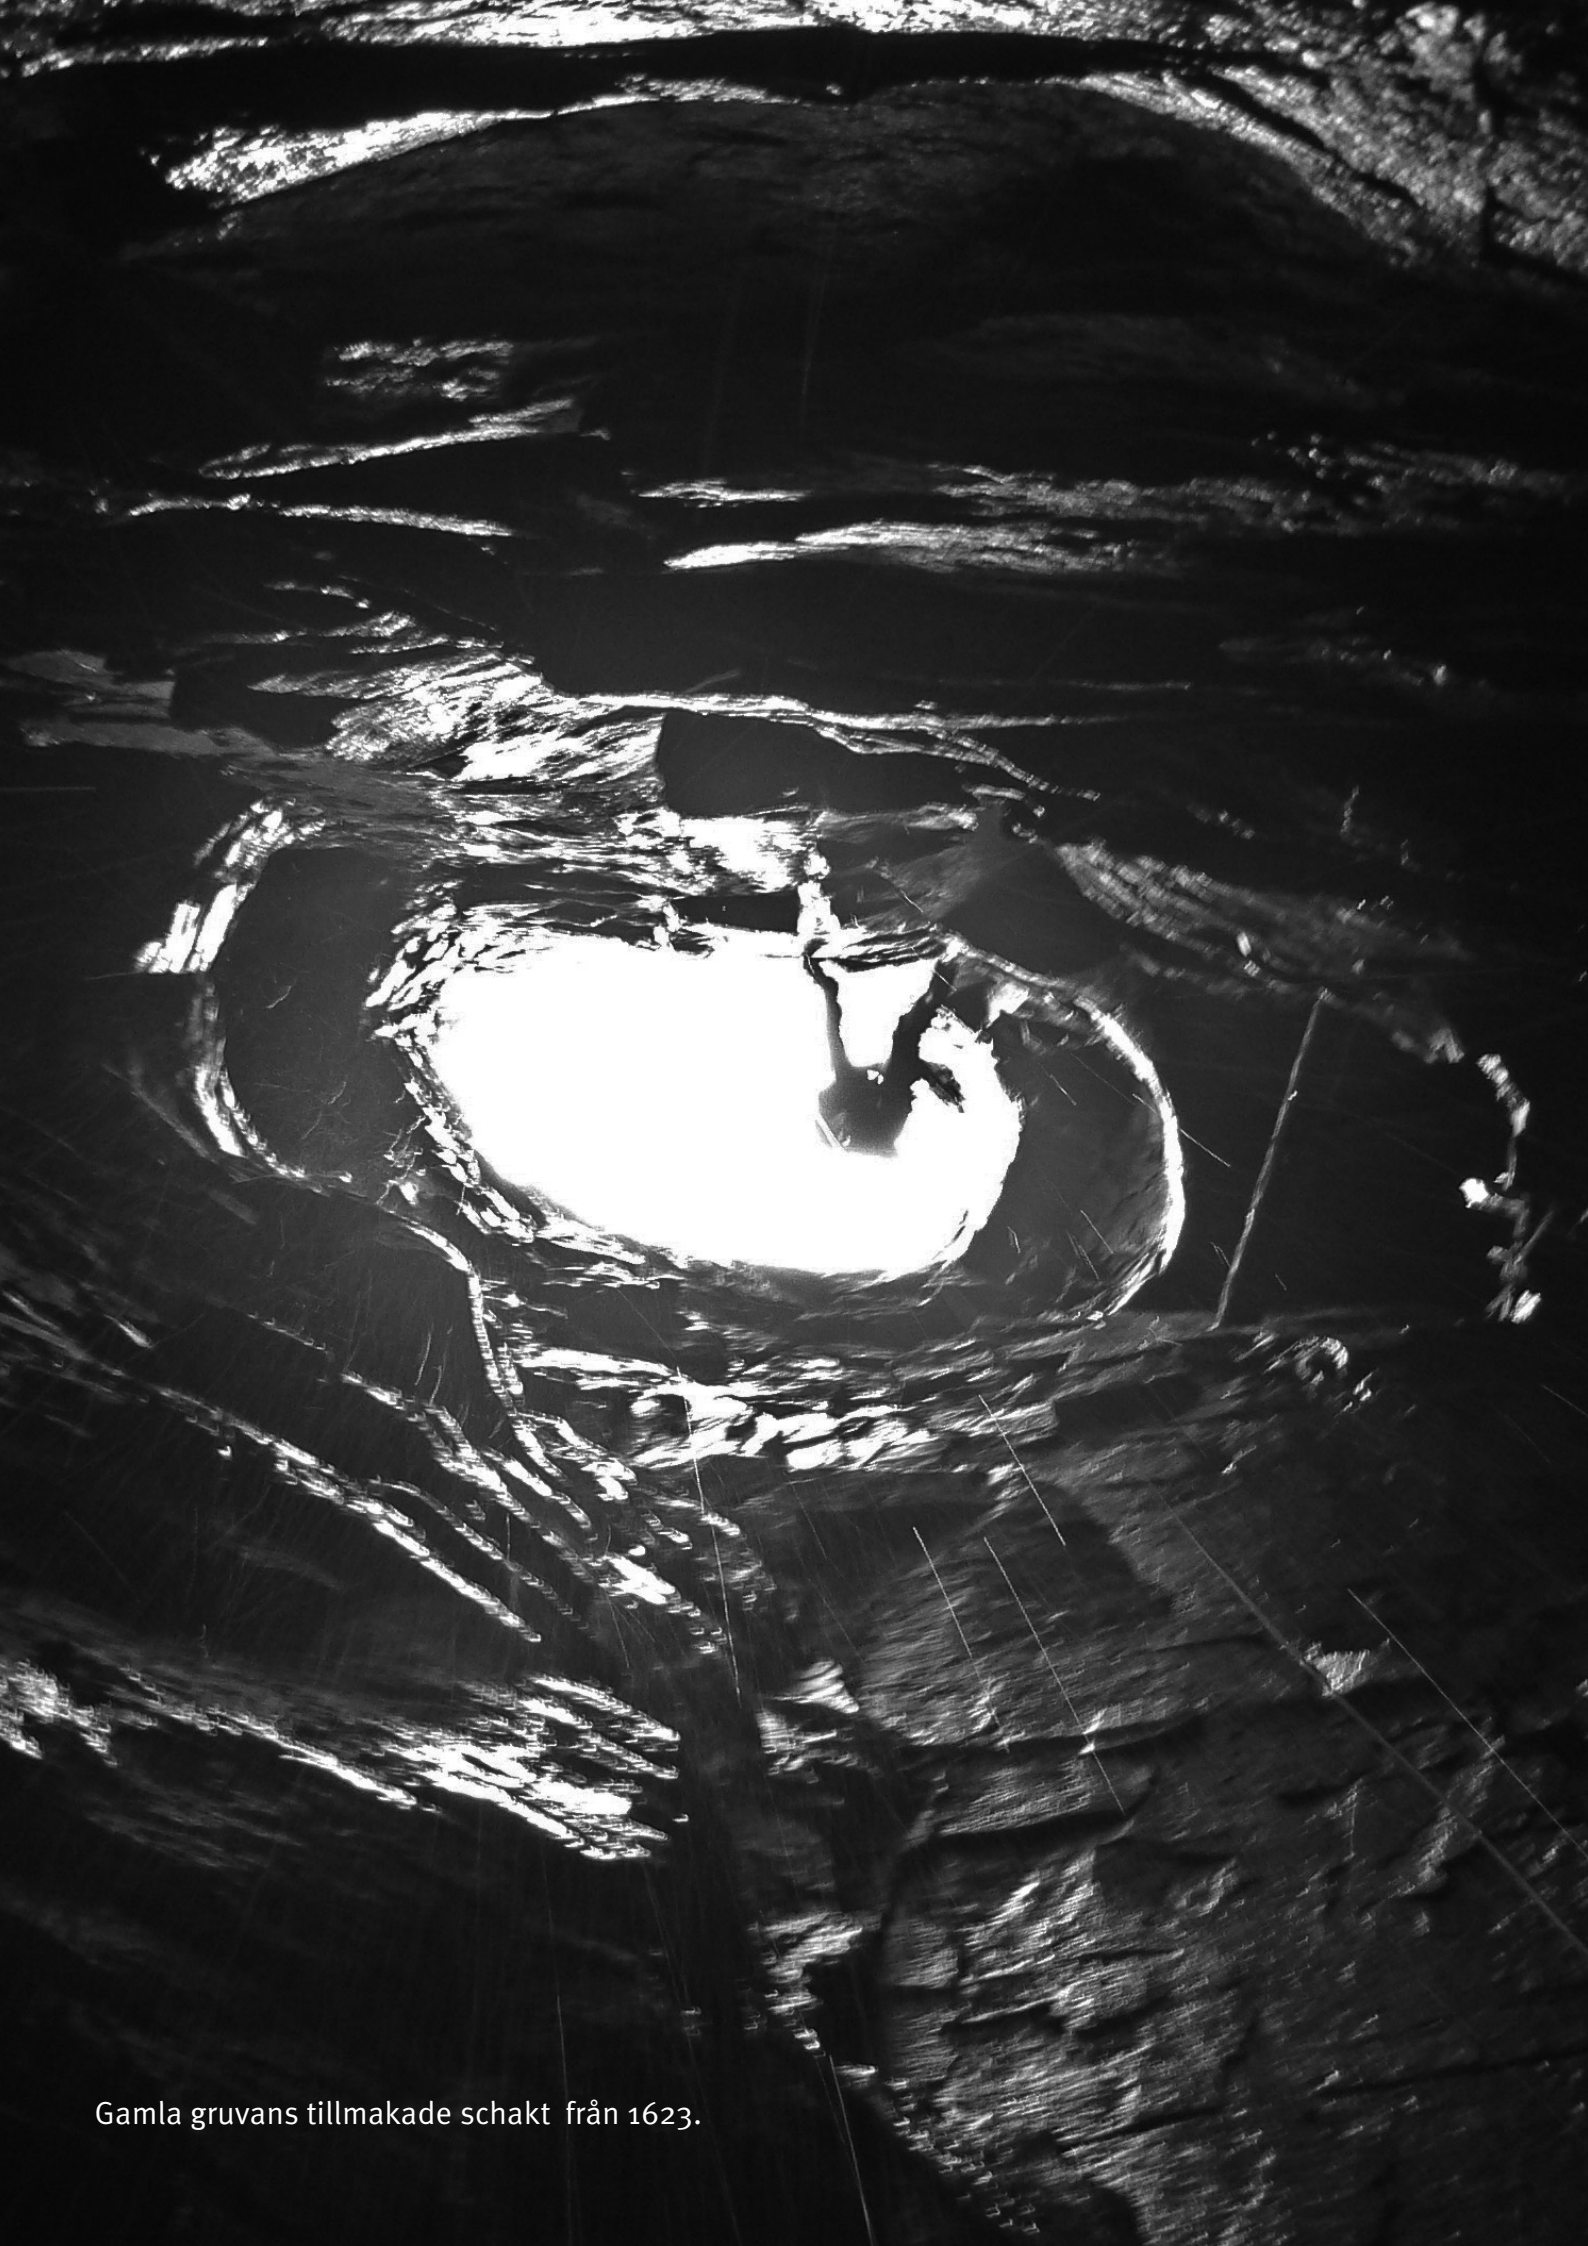
Gamla gruvans tillmakade schakt från 1623.
