# Gladhammars gruvor

Arkeologisk förundersökning 2009

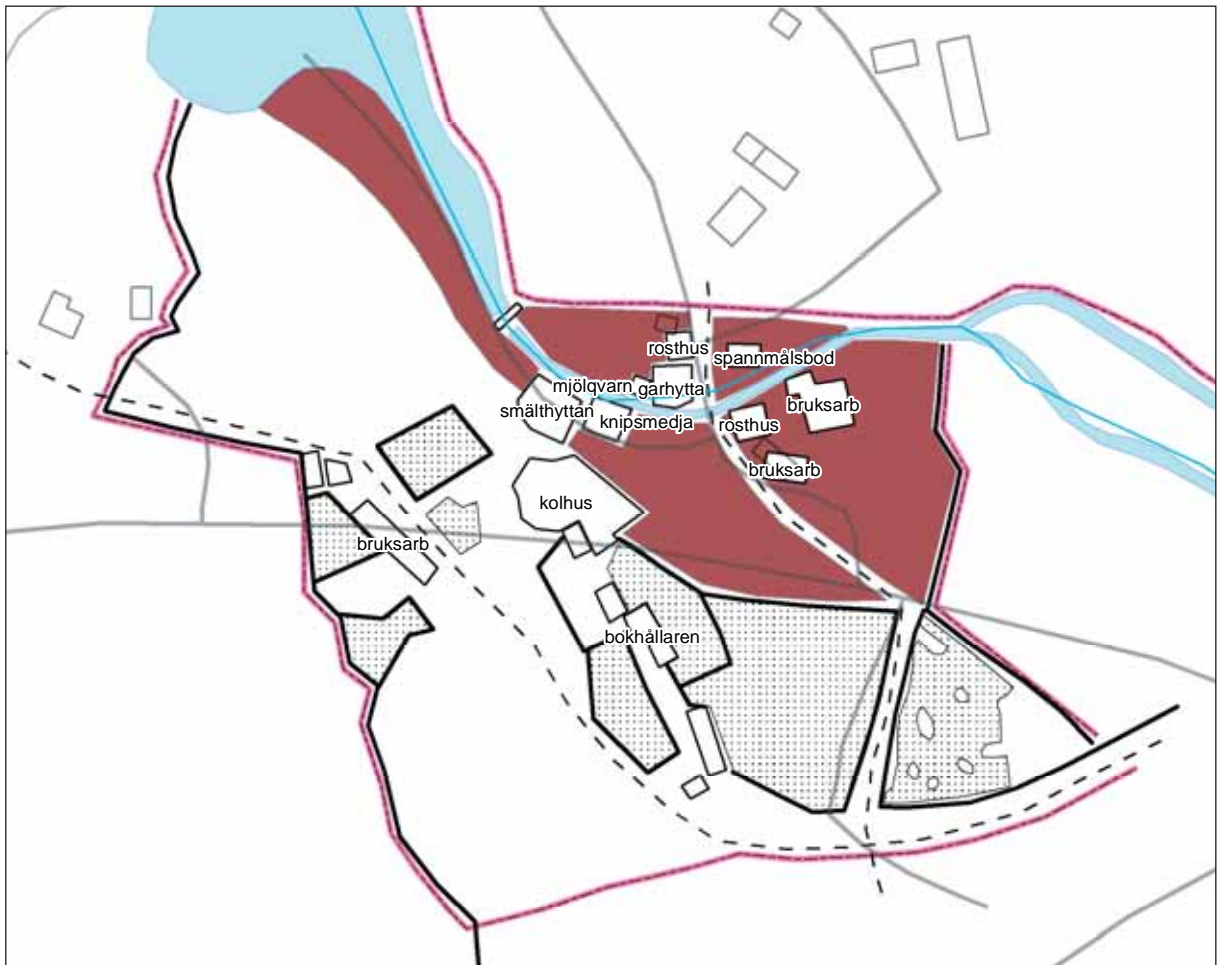
Historiskt kartöverlägg. Brunt är slagghvarp, prickigt är odling, tjock svart linje är hägnad, strekat är vägar, rosa linje är gränser. De grå linjerna är dagens vägar och hus.

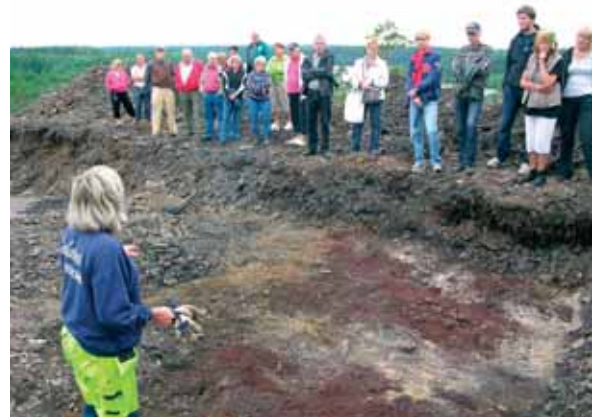
Eva Carlsson berättar om kallrostningsanläggningen (Ho101) uppe på Holländarefältet. Foto: V Palm.

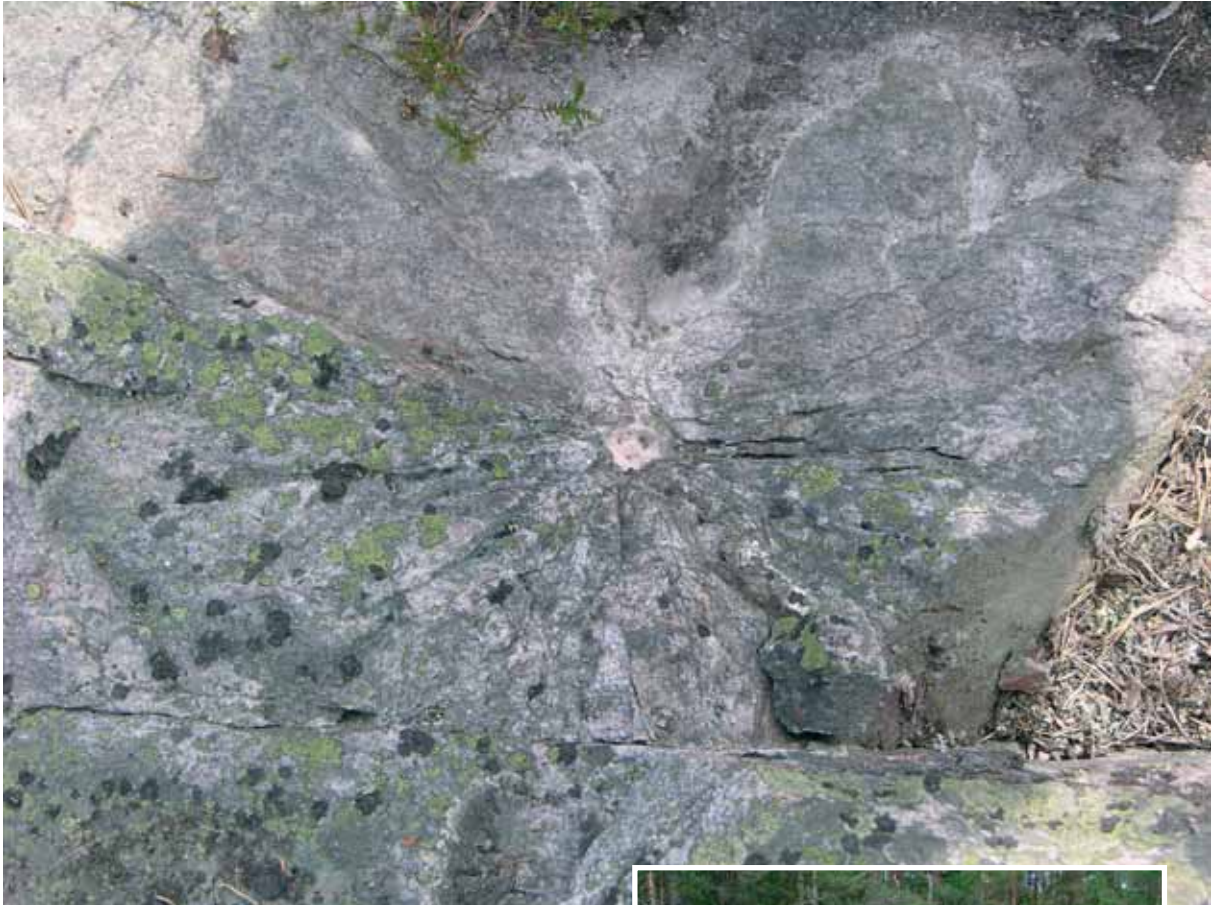
Detalj av påbörjat borrhål med sprickbildningar vid skärpningen So39. Foto:V Palm.
