Provschaktsgrävningen

Alla anläggningar och lager mättes in digitalt med totalstation (geodimeter) eller GPS. Här mäter Nicholas Nilsson in smältverksgrunden Ho29. Vy från V. Foto: V Palm.

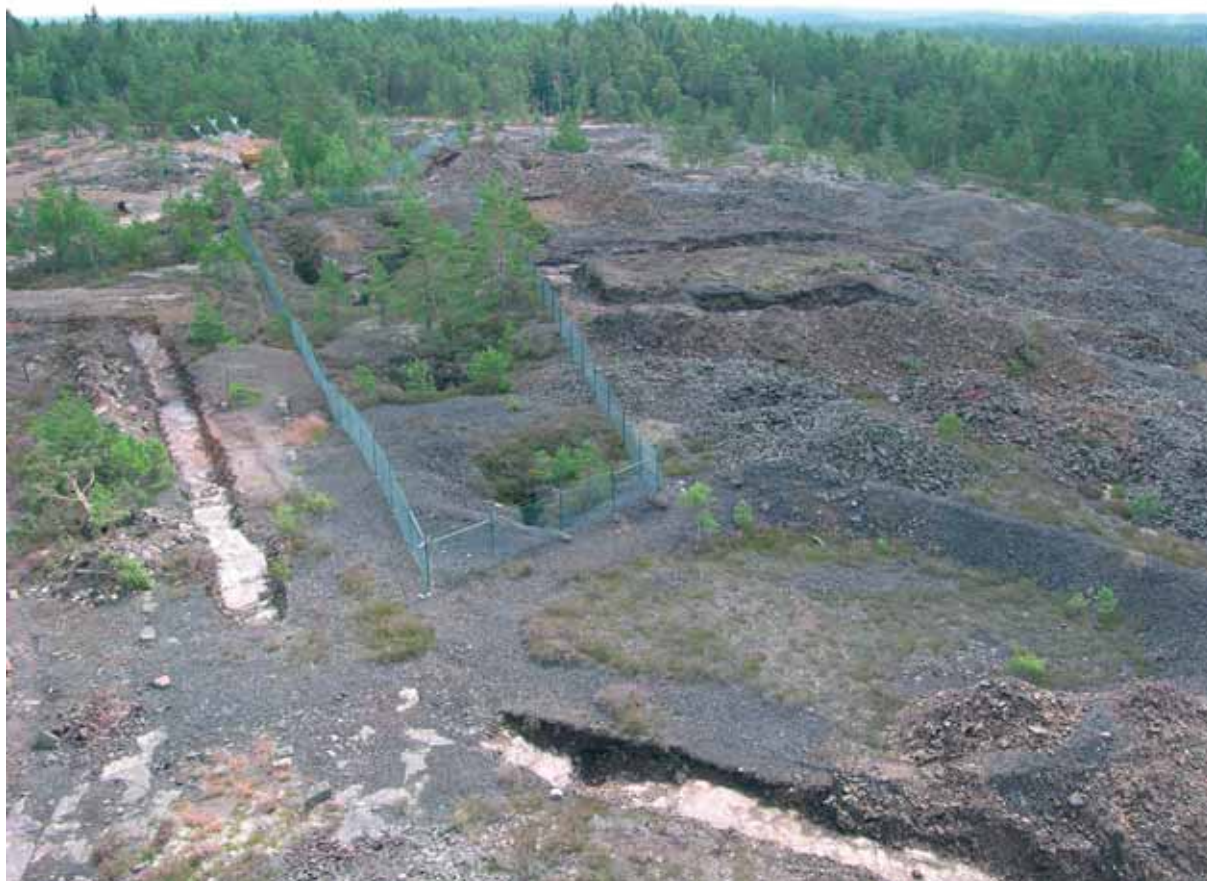
Provschakt upptagna i Holländarefältets centrala delar, kring gruvorna Odemark- och Svenskgruvan (So21) samt Tyskgruvorna (Ho27-28). Vy från NV. Foto: V Palm.

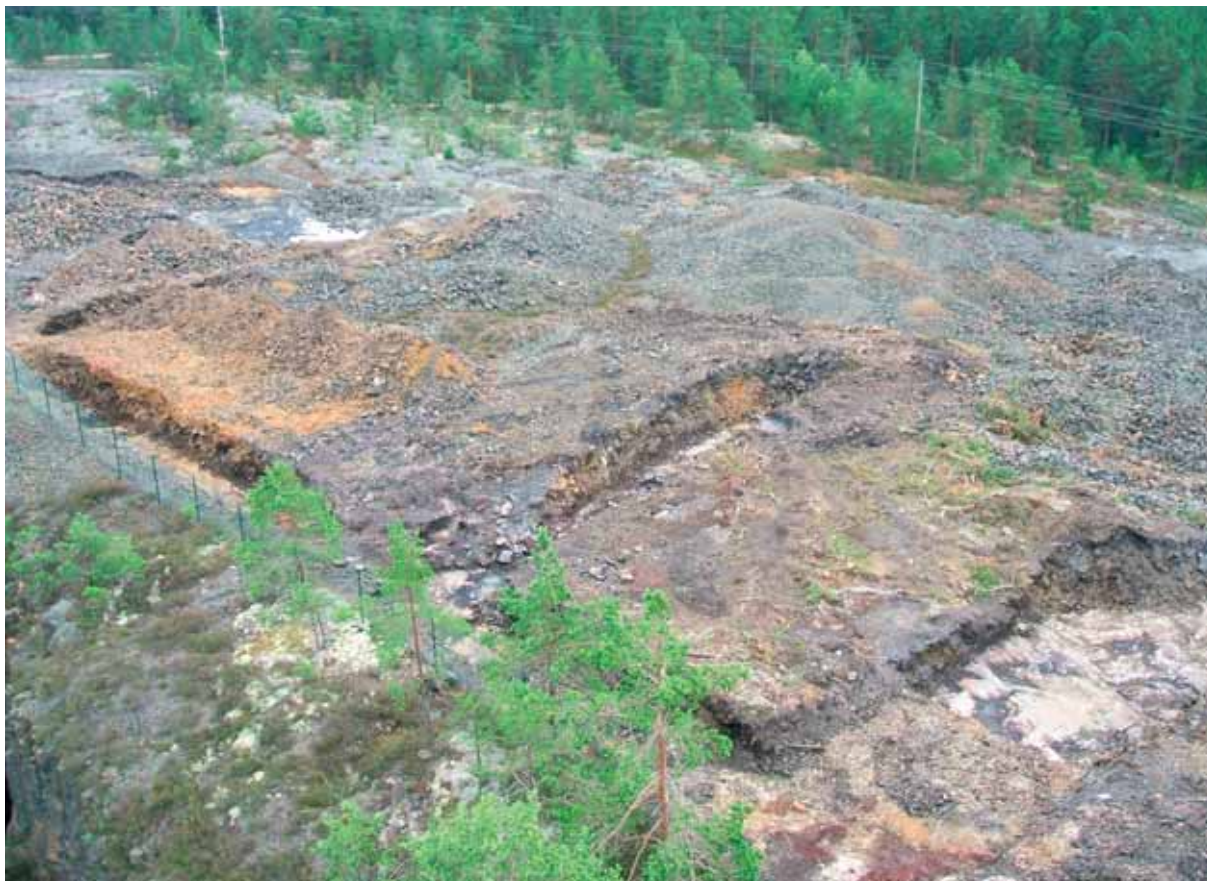
Översikt från NV över schakt 6 och platån So23. Nere t h i bild syns kallrostanläggningen Ho101. Foto:V Palm.

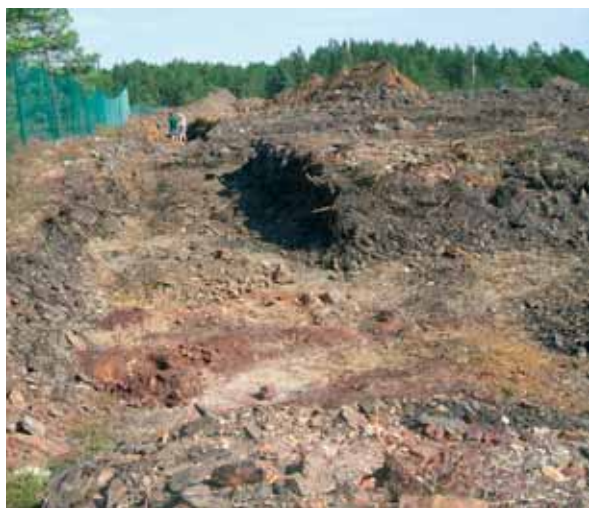
Schakt 6. Översikt av västra delen av långschaktet från NV med rosten Ho101 i förgrunden. Foto:V Palm.

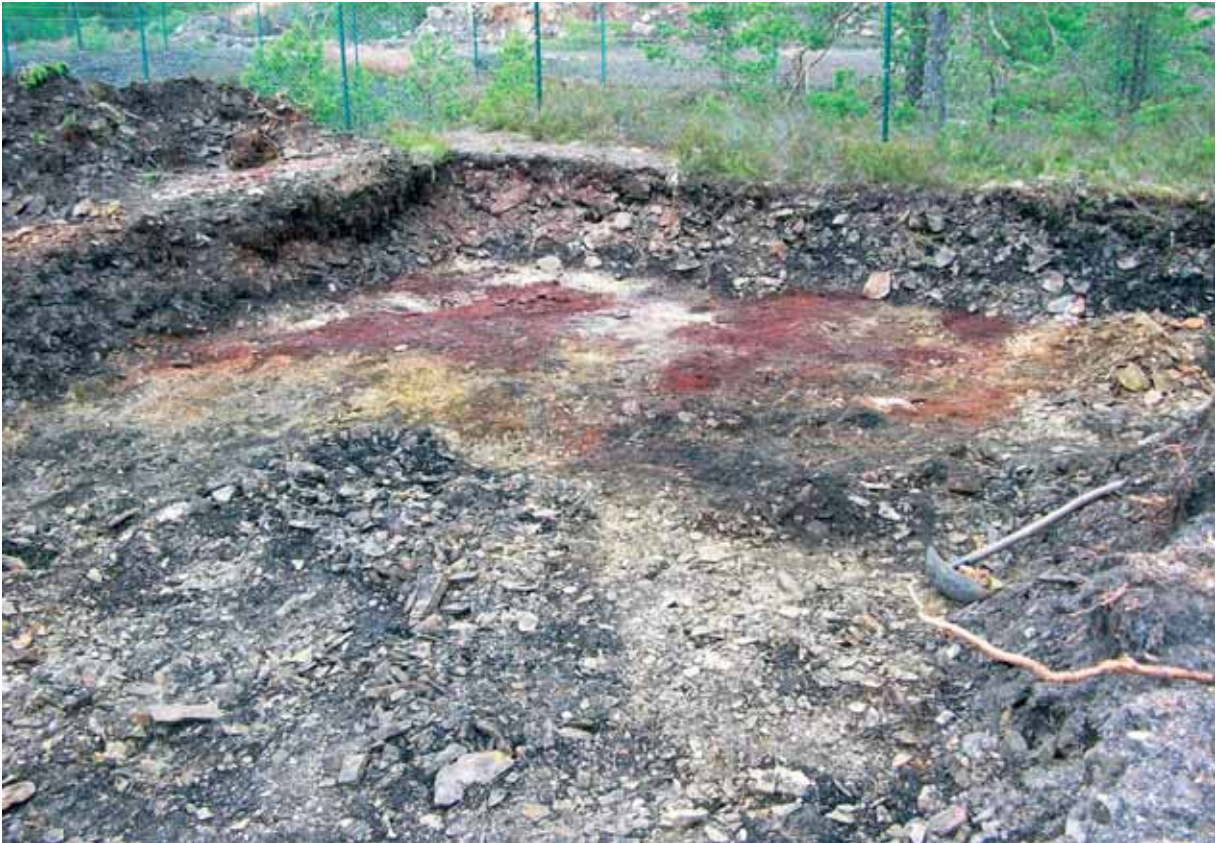
Kallrosten Ho101 i översikt från S. Foto: E Carlsson.

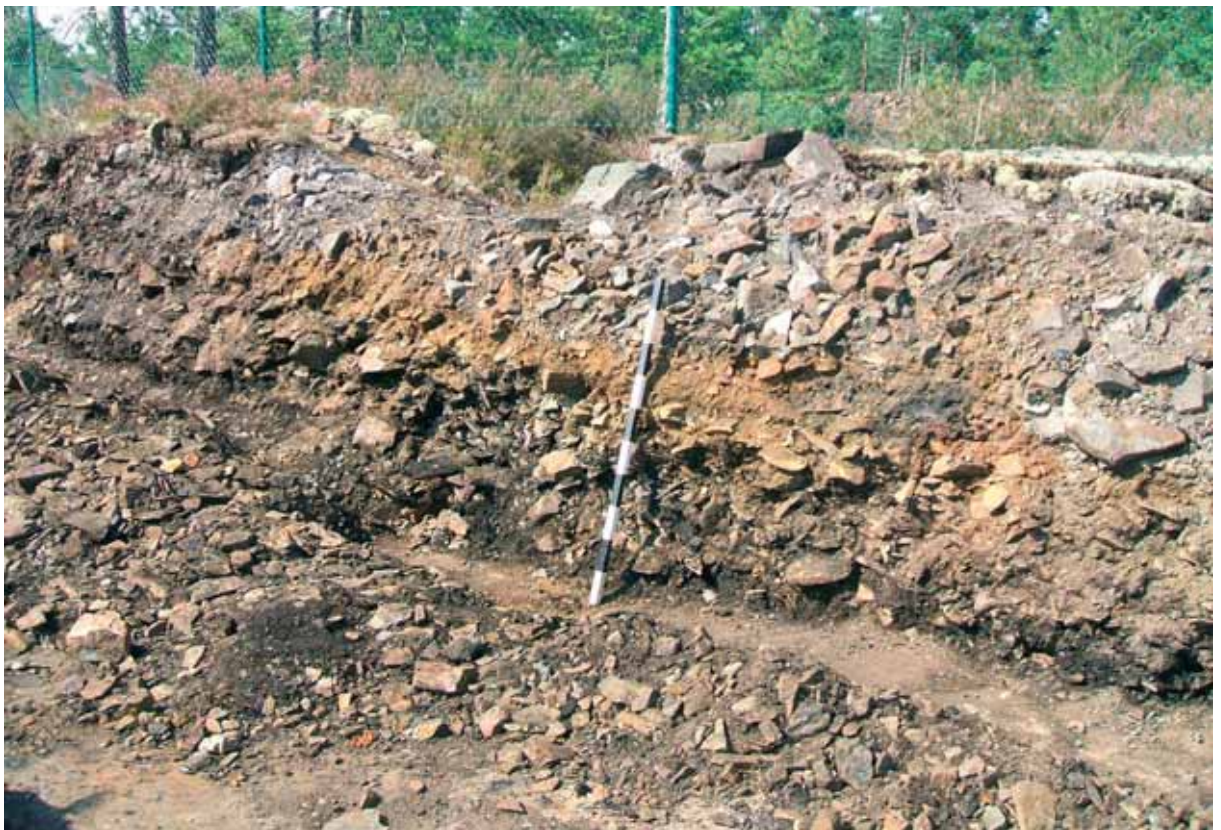
Varpstratigrafi vid en av rännorna Ho25 från NV mot Odelmark/Svenskgruvan (Ho21). Foto: N Nilsson.

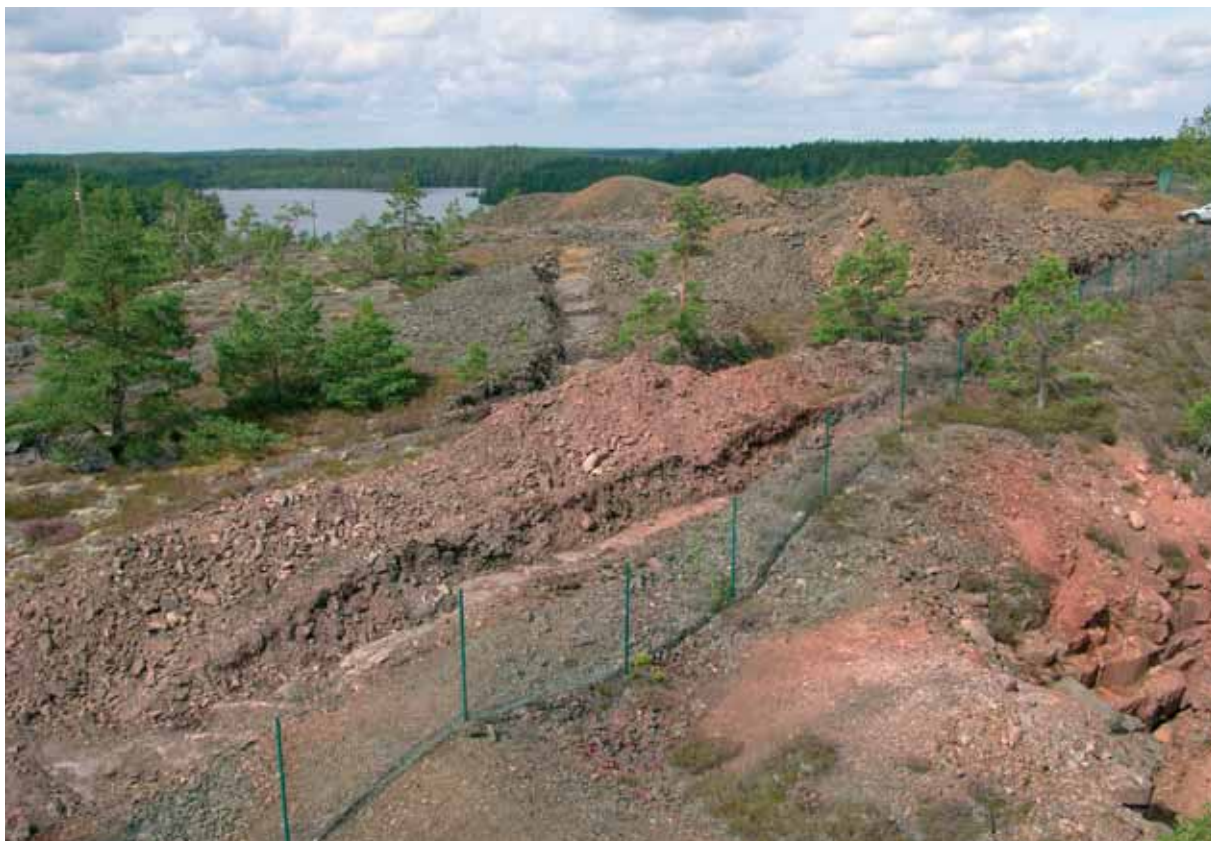
Vy från NÖ över schakt 21 intill Holländaregruvan (Ho7). Här syns den rostade malmen och varpen från Ho105-106 som rödaktiga ansamlingar intill gruvan. I bildens mitt syns schakt 22. Foto:V Palm.

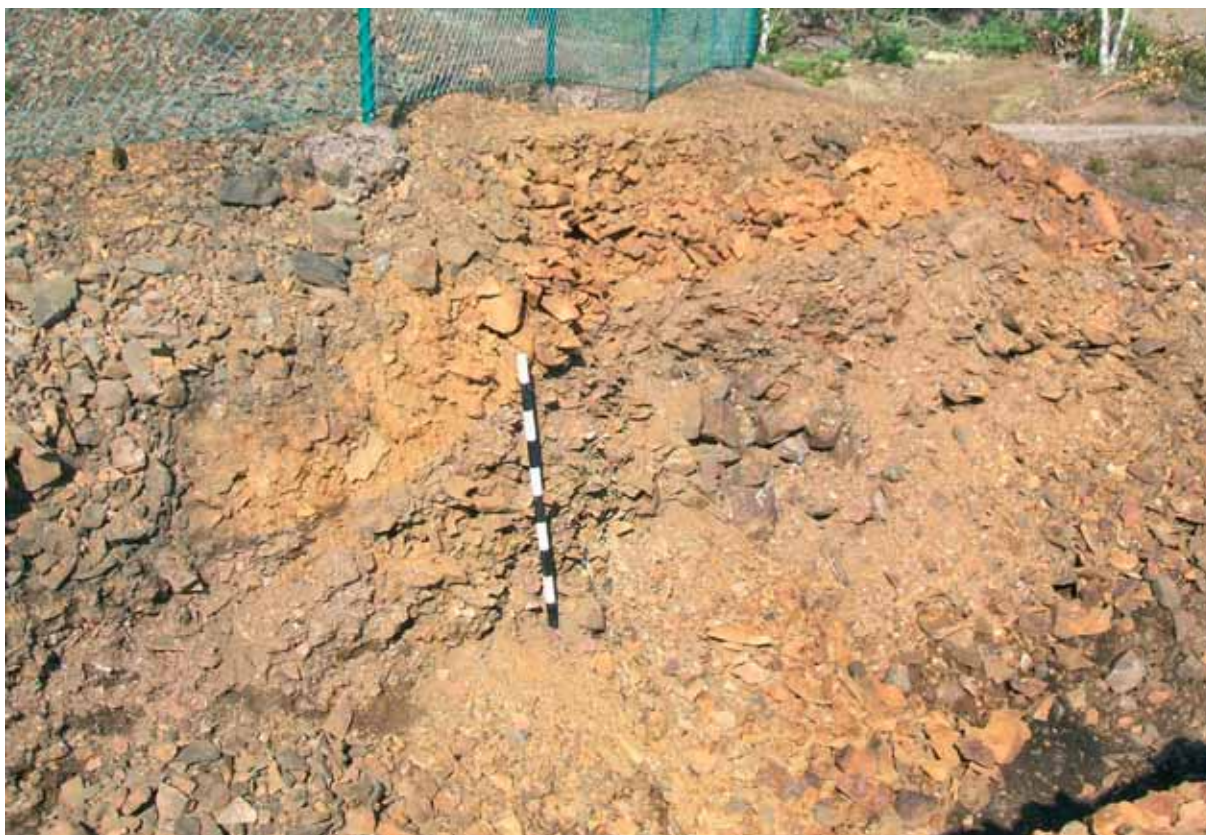
Schakt 6. Tydliga varpskikt i den norra schaktväggen vid Svenskgruvans (Ho21) östra ände. Här finns dels stora amfibolitblock som innehåller magnetit, men även finkornig amfibolit, magnetit, kopparkis och svavelkis. Foto:V Palm.

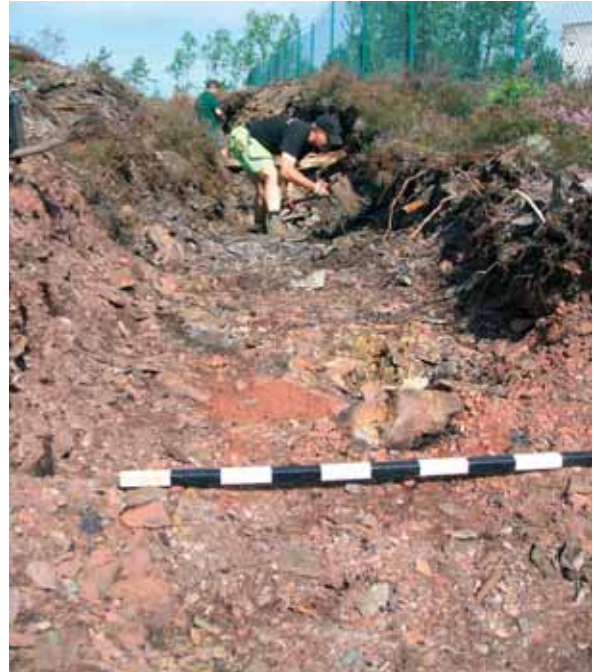
Dokumentation och framrensning av varpstratigrafier i schakt 21. Bakom Nicholas Nilsson anas en träbalk till uppfodringen Ho104. I förgrunden rostarerna Ho105-106. Foto från SÖ av V Palm.

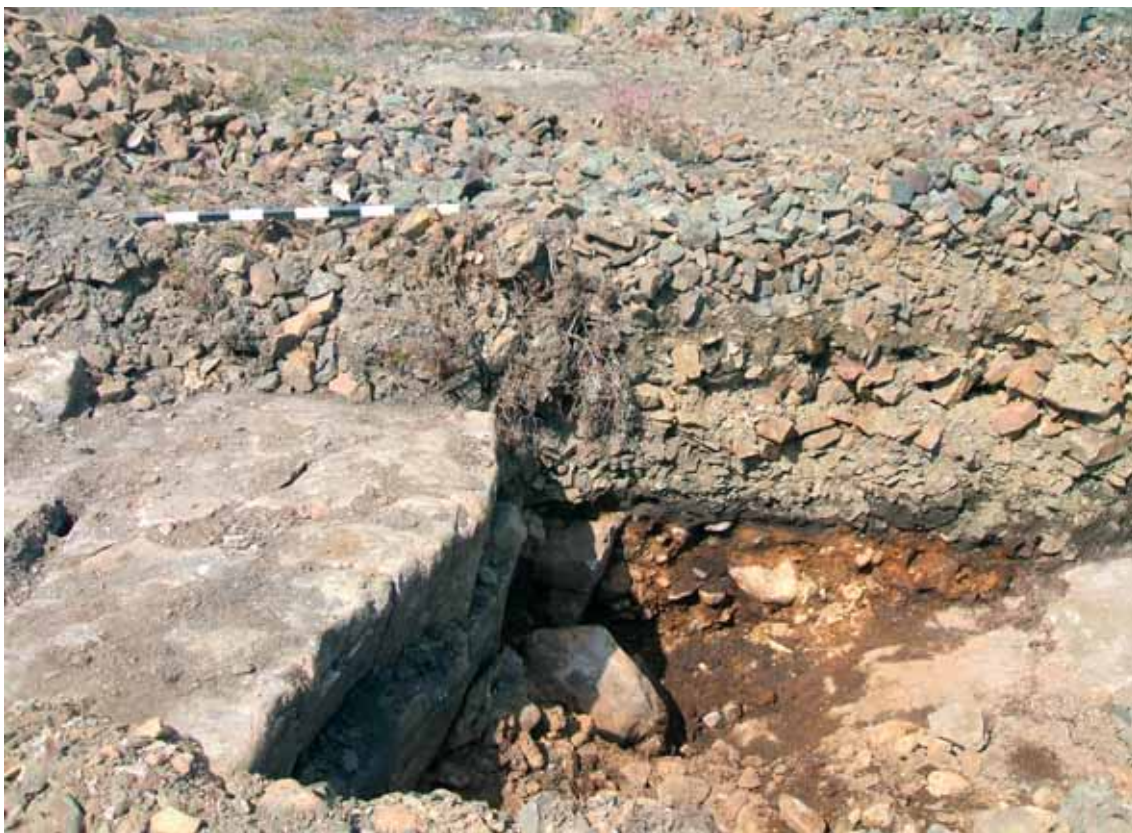
Äldre varplager under och i anslutning till smältverksgrunden Ho29 i schakt 24 Ö del. Foto:V Palm.

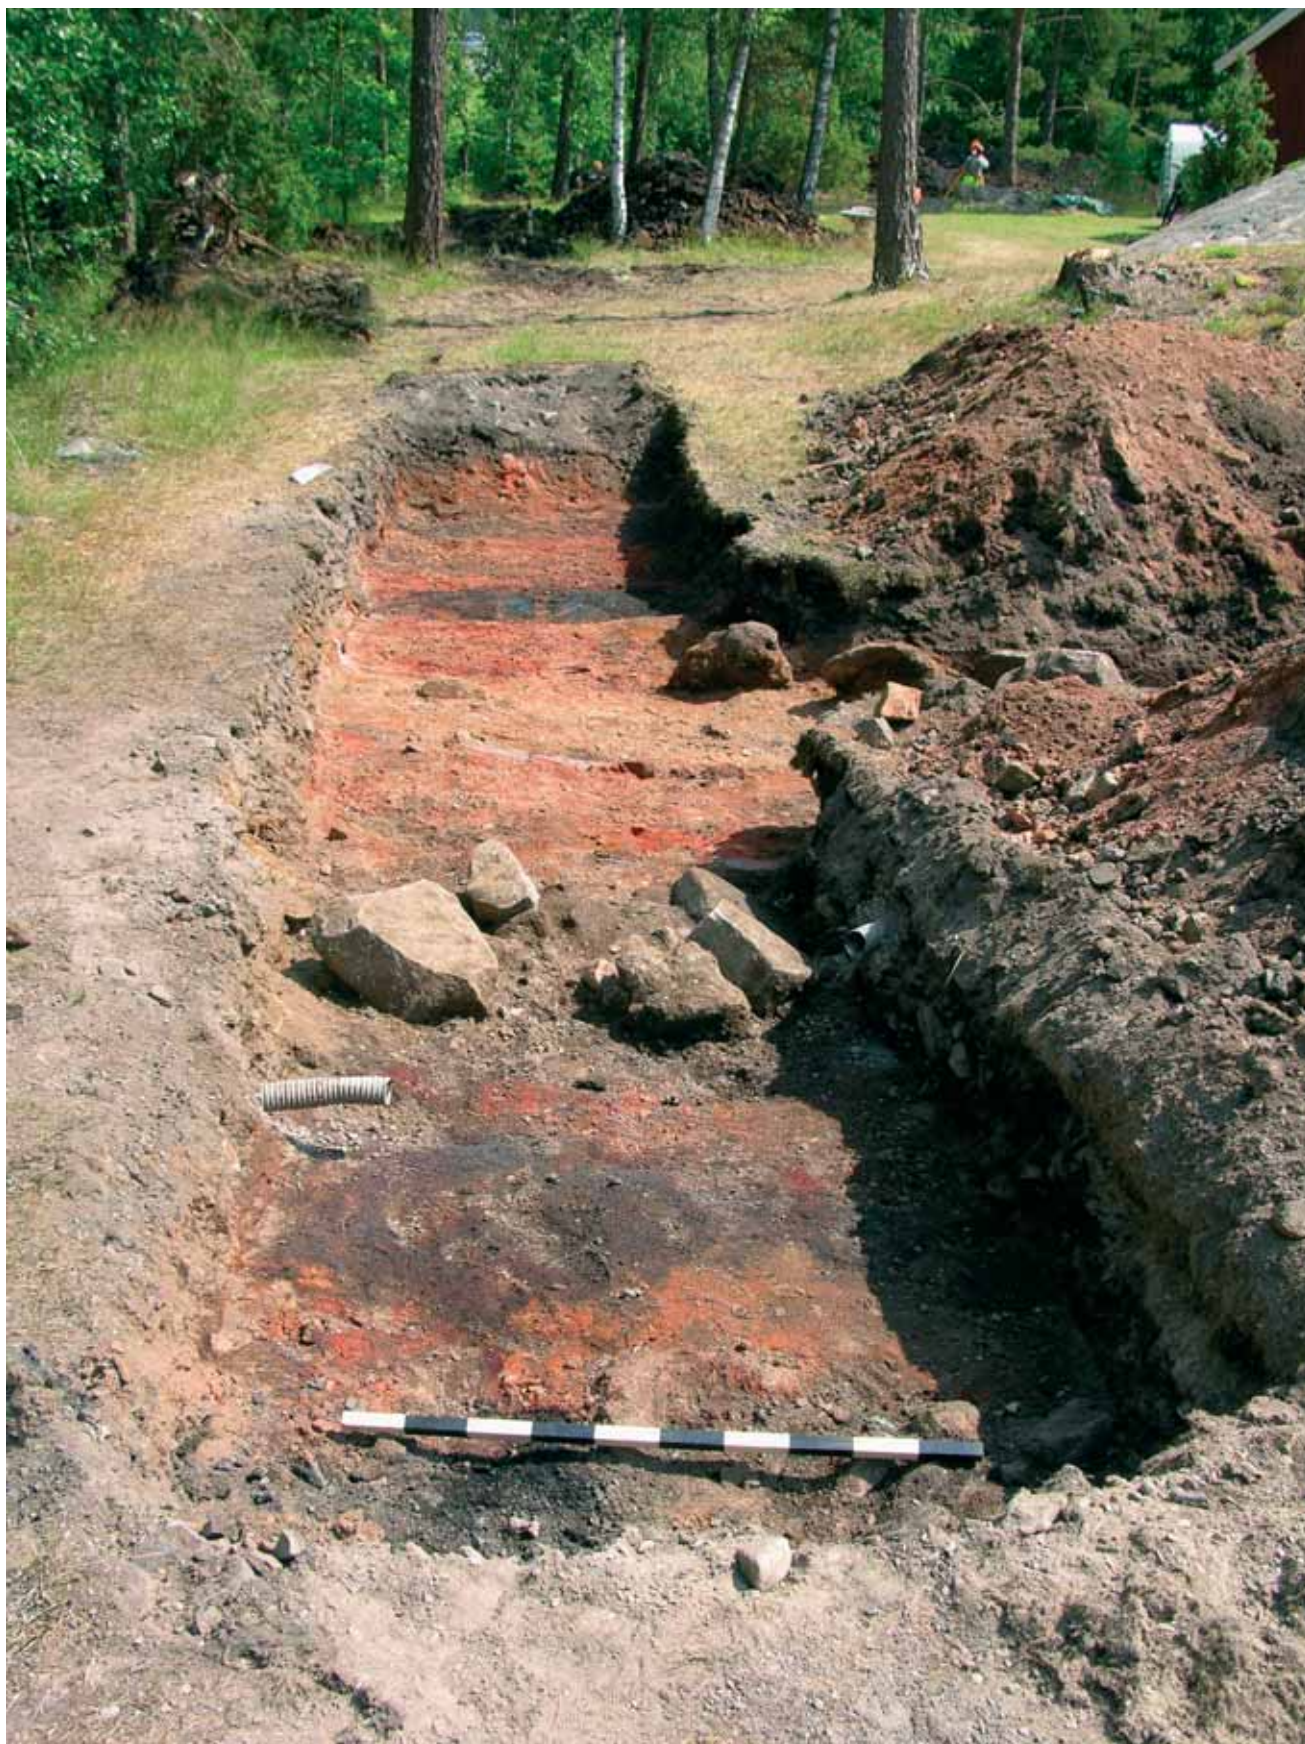
Översikt från SV av vändrostanläggningen Hy3 i schakt 9. Foto:V Palm.
