MILJÖPROJEKTET

# GLADHAMMARS GRUVOR

# Genomförd sanering

## SÅ HÄR GICK SANERINGEN TILL

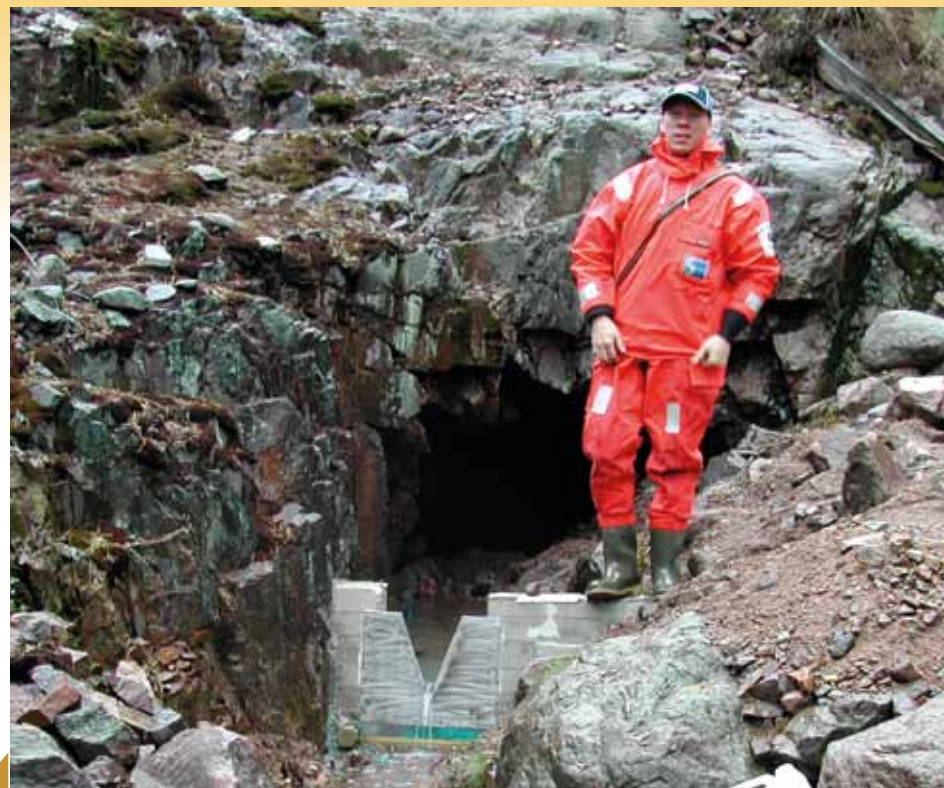
MÅTÖVERFALET UTVÄNFÖR STOLLGÅNGEN. FÖR KONTROLL AV FLÖDESHASTIGHET, VID UNDERSÖKNINGARNA INNAN SANERINGEN. FOTO: CHRISTER RAMSTRÖM, VÄSTERVIKS KOMMUN

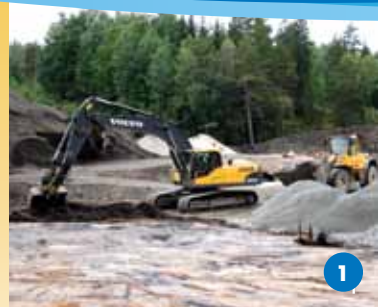
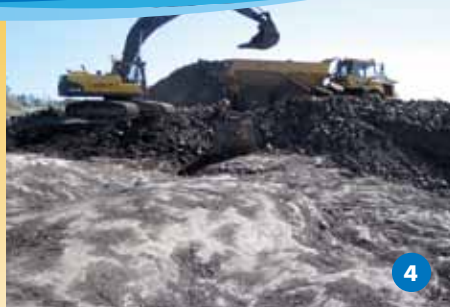
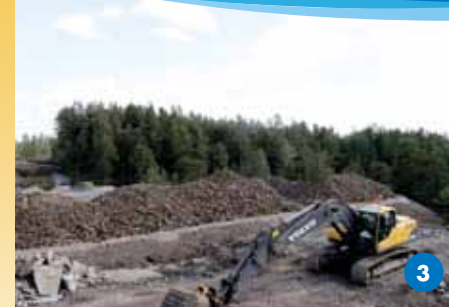
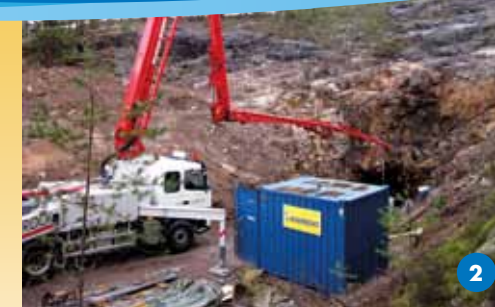
ÖVERSIKTSBILD ÖVER GLADHAMMARS GRUVOMRÅDE

**SLAGG** är det glasartade och blåsiga avfall som bildas vid smältning av malmen vid utvinningen av metaller.  
**VARP** är den del av det utbrutna berget som bedömdes vara fattigt på malm.  
**VASKMULL** är en finkornig avfallsprodukt från anrikningsprocessen.  
**LAKREST** är en annan kemisk avfallsprodukt från försöken att utvinna metaller ur malmen.

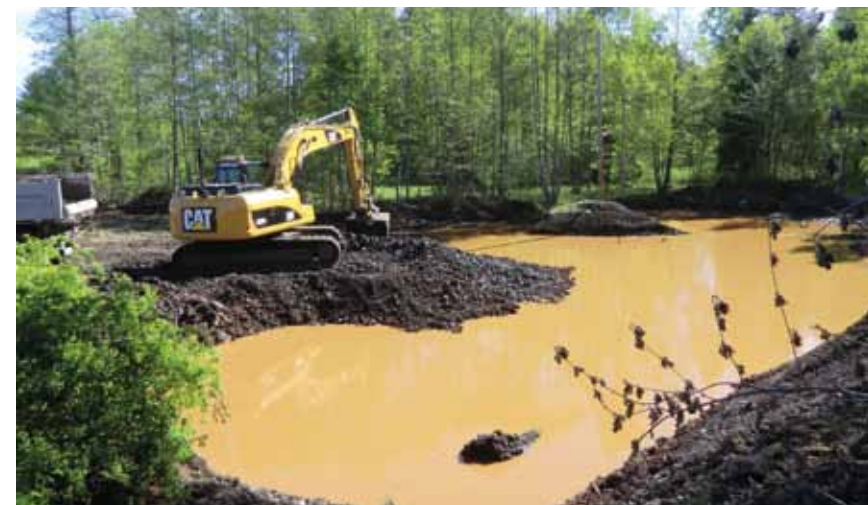
SANERING AV SLAGG VID TVÅ OMRÅDEN VID HYTTRAN. FOTO: ULRIKA PALMÉR NILSSON, EMPIRIKON KONSULT AB

Saneringen vid området kring Hyttan pågick under våren 2011. Slaggen lades ut tillsammans med varp på botten i Tjursbosjön. Innan arbetena startade befarade man att det även skulle finnas slagg i åkanten mot Torsfallsån och att detta under arbetets gång skulle innebära stora problem med grumling i ån. Det visade sig dock att slaggen hade tryckt upp naturligt material i en vall mellan slaggen och ån och det därför inte fanns någon slagg i kanten av Torsfallsån.

Ca 5400 ton slagg schaktades bort från upplagen vid Hyttan.

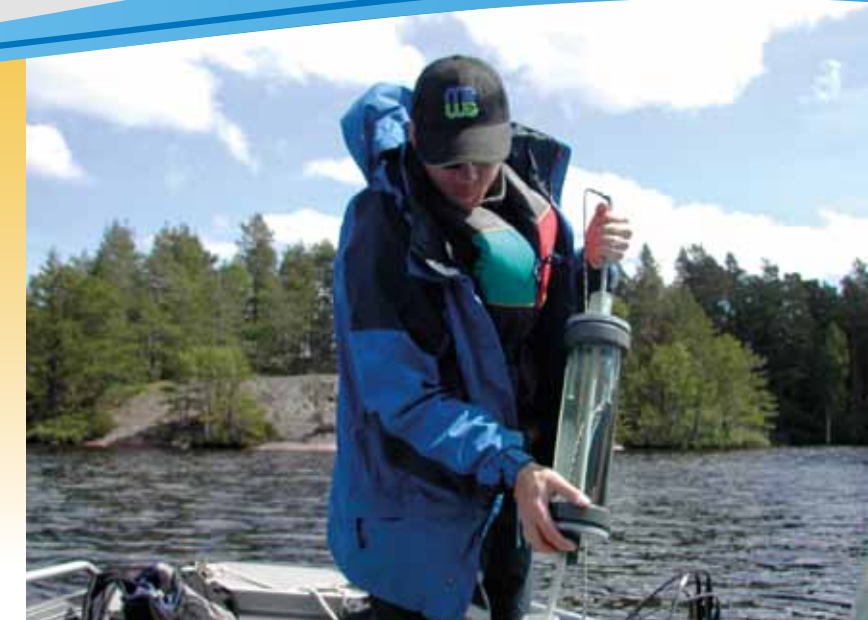
VATTENPROVTAGNING FÖR ANALYS PÅ LABORATORIUM VID UNDERSÖKNINGARNA INNAN SANERINGEN. FOTO: CHRISTER RAMSTRÖM, VÄSTERVIKS KOMMUN.

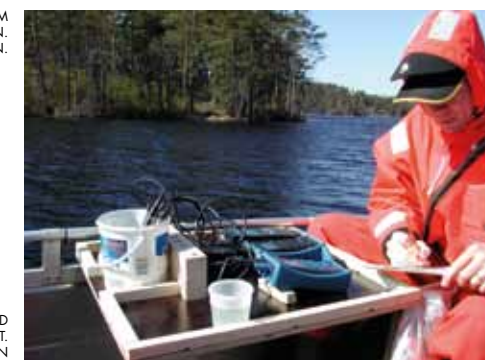
VISSA ANALYSER GÖRS ÄVEN DIREKT I FÄLT MED BARBARA INSTRUMENT. FOTO: CHRISTER RAMSTRÖM, VÄSTERVIKS KOMMUN.

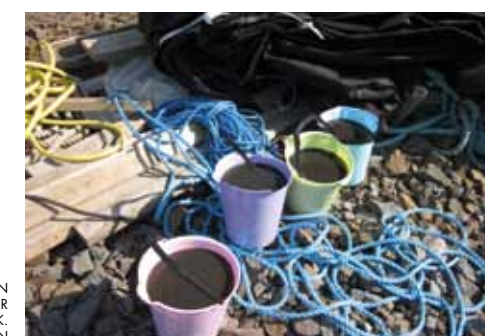
FÖRSÖK FÖR ATT SE HUR FORT BOTTENSEDIMENTEN OCH KOPPARHALTEN I VATTNET SJUNKER VID TILLSATS AV OLIKA MÄNGDER KALK. FOTO: ULRIKA PALMÉR NILSSON

En viktig del under saneringsarbetet var att kontrollera hur saneringsarbetet påverkade miljön. Miljödomstolen fastställde i tillståndet villkor för hur mycket grumling som accepterades och kommunen satte upp riktvärden för hur hög kopparhalten fick vara. För att hindra grumlingen att sprida sig till övriga delar av sjön skärmades hela arbetsområdet i Tjursbosjön av med skyddsskärmar. Det beslutades även att all finkornig varp mindre än 50 mm skulle blandas med kalk och läggas i storsäckar innan det fick läggas ut i sjön. Tanken var att på så sätt minska avfallets yta som exponeras för att minska kopparhalten och grumlingen. Som väntat orsakade utläggningen av varp och slagg inom arbetsområdet i Tjursbosjön en grumling. Under två perioder steg också kopparhalten innanför skärmen över riktvärdet. För att komma tillrätta med problemen med grumling och hög kopparhalt kalkades arbetsområdet efter varje arbetsdag. Provtagningen utökades för att i ett tidigt skede upptäcka om kopparhalten även skulle öka utanför skärmen och nedströms. Kalkningen hade önskad effekt och kopparhalten innanför skärm sjönk.

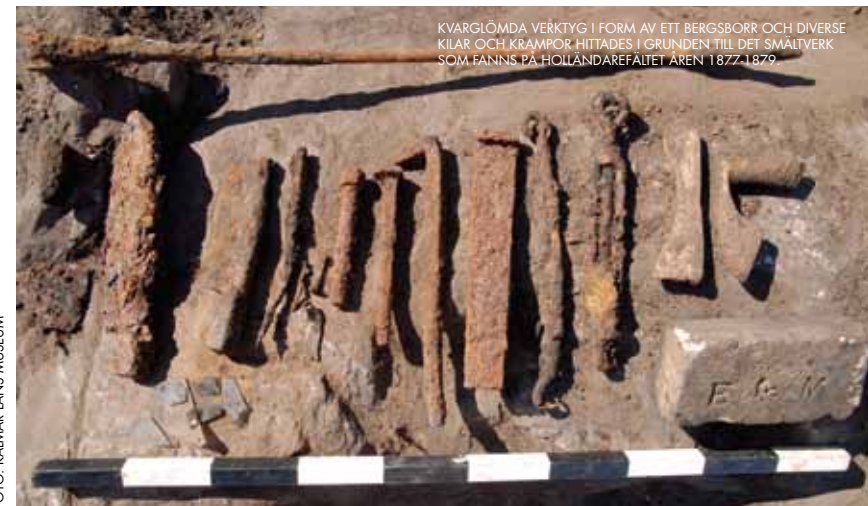
KVÄRGLÖMDA VERKTYG I FORM AV ETT BERGSBORR OCH DIVERSE KILAR OCH KRAMPOR HITTADES I GRUNDEN TILL DET SMÅTVERK SOM FANNIS PÅ HOLLÄNDAREFÄLTET ÅREN 1877-1879.

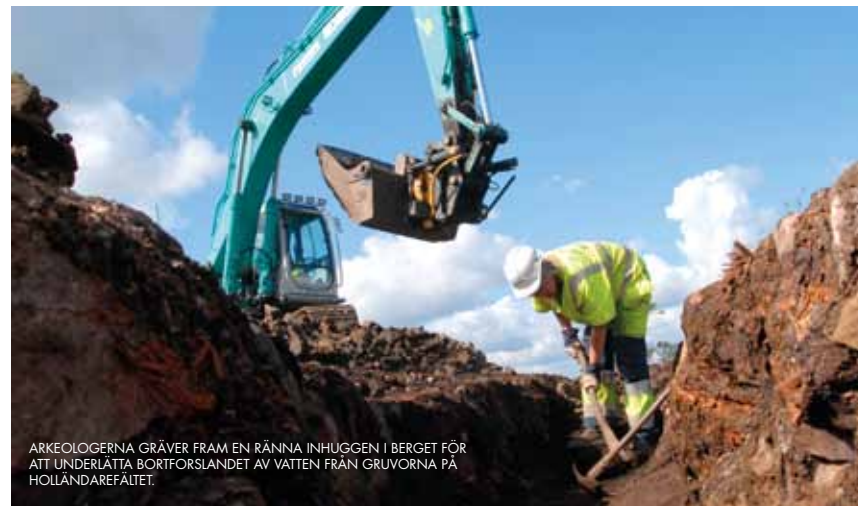
ARKEOLOGERNA GRÄVER FRAM EN RÄNNA INHUGGEN I BERGET FÖR ATT UNDERLÄTTA BORTFÖRSLANDET AV VATTEN FRÅN GRUVORNA PÅ HOLLÄNDAREFÄLTET.

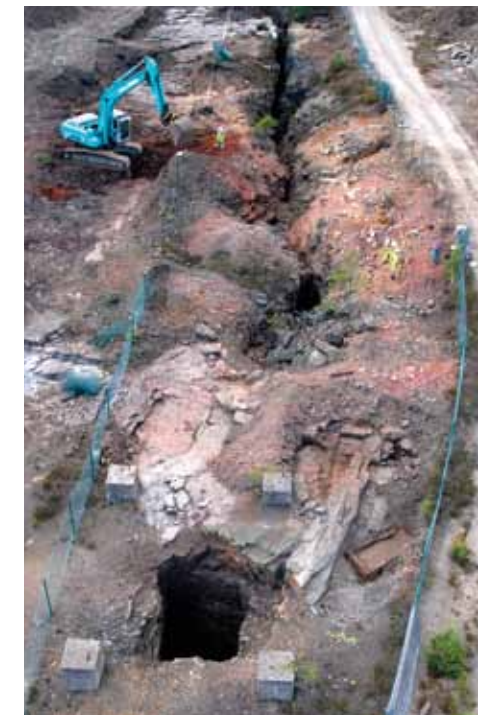
GRUVANS MÅNGHUNDRÅRIGA HISTORIA AVSPEGLADES I LÄMNINGARNA PÅ GRUVBERGET. HÄR SYNS BETONG-FUNDAMENT FRÅN 1950-TALET PROSPEKTERINGAR INTILL ÅNGMASKINFUNDAMENT OCH EN DEL AV EN PUMPANORDNING FRÅN 1800-TALET SENARE DEL ETT STENKAST FRÅN DESSA ÅTERFANNIS 15 KALLIROSTAR DATERADE TILL 1300-1500-TALEN. FOTO: KALMAR LÄNS MUSEUM.

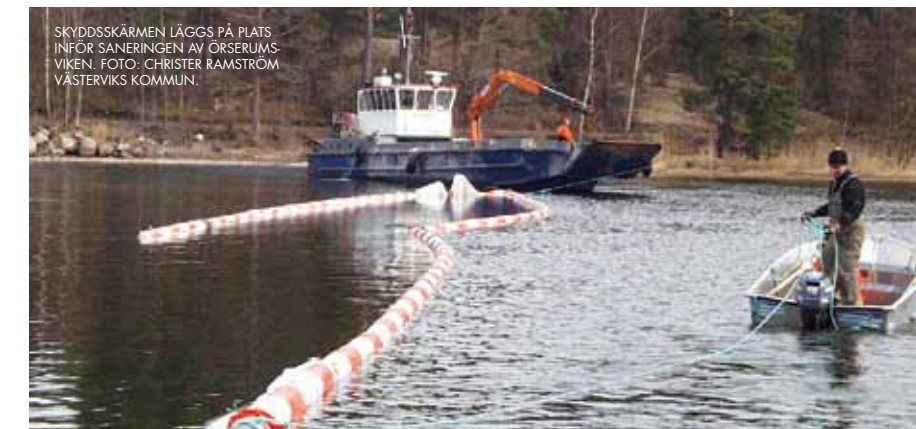
SKYDDSSKÄRMEN LÄGGS PÅ PLATS INFÖR SANERINGEN AV ÖRSERUMSVIKEN. FOTO: CHRISTER RAMSTRÖM, VÄSTERVIKS KOMMUN.

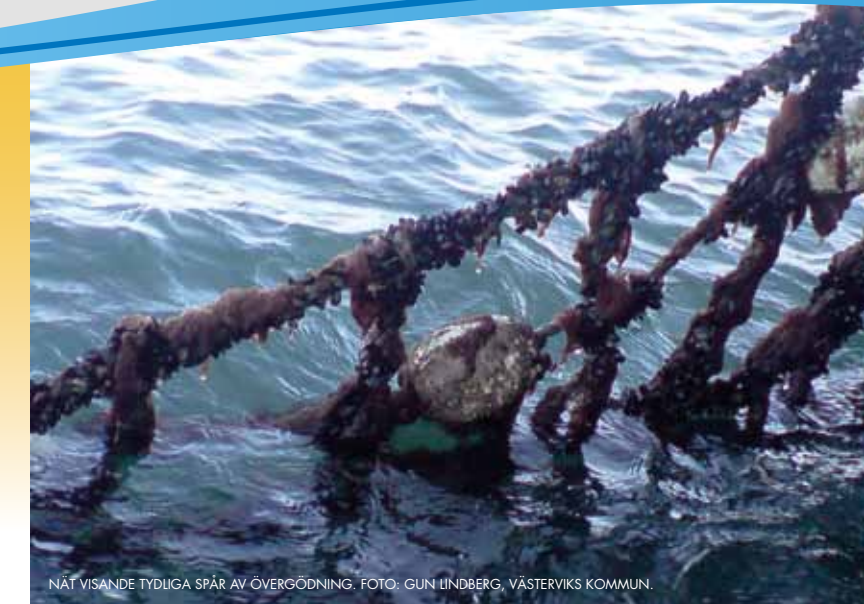
NÄT VISANDE TYDLIGA SPÅR AV ÖVERGÖDNING. FOTO: GUN LINDBERG, VÄSTERVIKS KOMMUN.

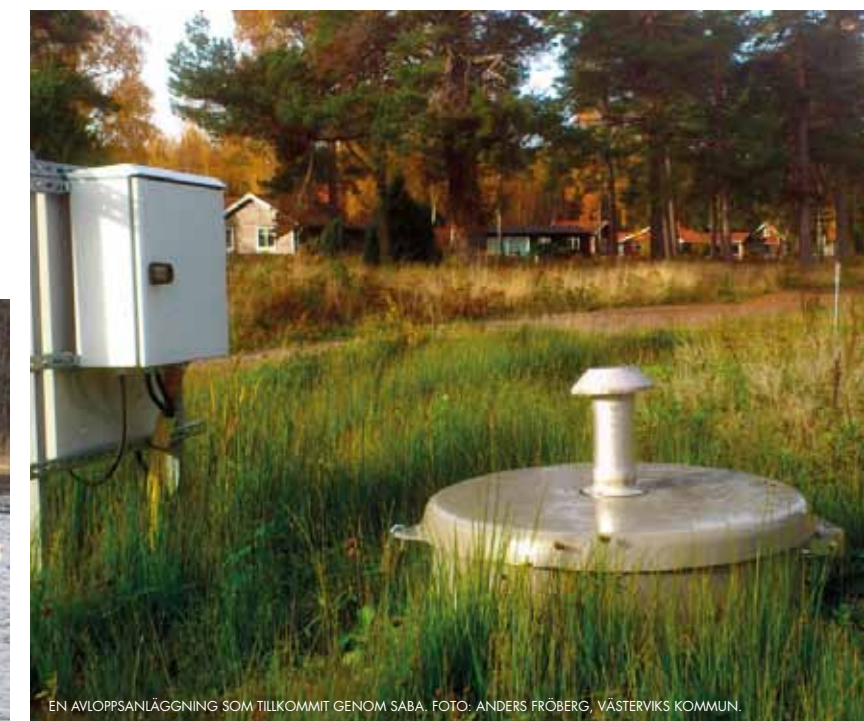
EN AVLOPPSANLÄGGNING SOM TILLKOMMIT GENOM SABA. FOTO: ANDERS FRÖBERG, VÄSTERVIKS KOMMUN.

Under 2007 startade Västerviks kommun projektet SABA, som innebär att alla enskilda avlopp skall inventeras under en tioårs period. Man räknar med att minst hälften av kommunens alla enskilda avlopp (ca 7000 st) har otillräcklig rening. Inventeringen sker områdesvis och syftet är att förbättra samtliga avlopp för att minska påverkan på miljön av kväve och fosfor. Funktionskraven för avlopp är fastställda av miljö- och byggnadsnämnden. För anläggningar nära vatten skall reningen av fosfor (P) uppgå till 90 % och av kväve (N) 50 %. I övriga kommunen gäller 70 % P och 40 % N. Vid nya avlopp ska näringsämnena kunna återföras – kretsloppskrav.

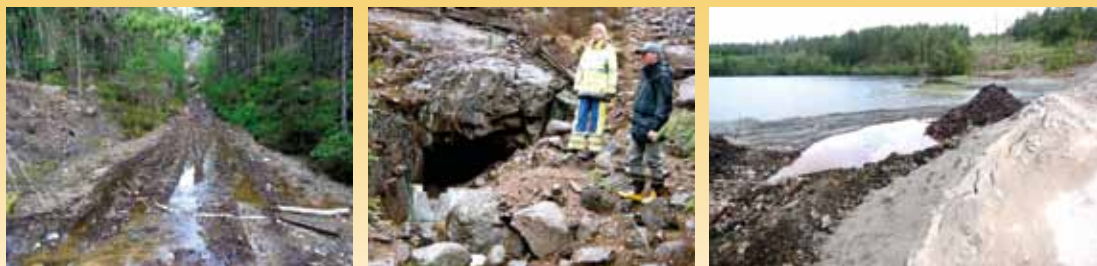
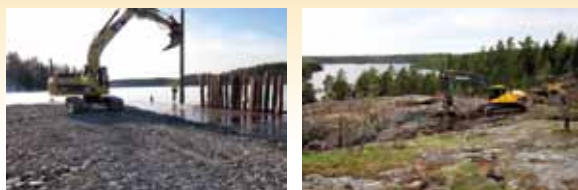
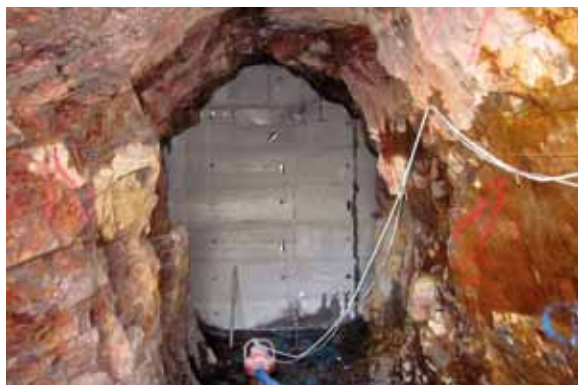
UTFLODET FRÅN STOLLGÅNGEN INNAN SANERINGEN, 2010.  
FOTO: FREDRIK ELMARSSON (NCC).

HÄR SYNS STOLLGÅNGENS MYNNING INNAN SANERINGEN PÅBÖRJADES.  
FOTO: PÅR ELANDER, HIFAB AB

SANERING AV LAKREST PÅGÅR, NOTERA DEN VIOLETTA FÄRGEN SOM ÄR  
KARAKTÄRISTISK PÅ LAKRESTEN.  
FOTO: ULRIKA PALMÉR NILSSON, EMPIRIKON KONSULT AB

PIREN FÖR UTTRANSPORT AV VARP OCH SLAGG BYGGS.  
FOTO: ULRIKA PALMÉR NILSSON, EMPIRIKON KONSULT AB

SANERING PÅ HOLLÄNDAREFÄLTET.  
FOTO: ULRIKA PALMÉR NILSSON, EMPIRIKON KONSULT AB

DEN FÄRDIGGJUTNA BETONGPLUGGEN I STOLLGÅNGEN, OKTOBER 2011.  
FOTO: ULRIKA PALMÉR NILSSON, EMPIRIKON KONSULT AB

Stollgången förband gruvorna i Holländarefältet med Tjursbosjön och anlades 1764-1773 för att leda ut det vatten som ständigt rann in i gruvorna. Tidigare läckte stora mängder tungmetaller direkt ut i Tjursbosjön via stollgången. För att förhindra detta gjöts stollgången igen med en 50 kubikmeter stor och vattentät betongplugg. Förberedande arbeten såsom sprängning och skrotning utfördes för att få en bra yta att gjuta mot. Entreprenören satte in en invändig och utvändig form i stollgången och därefter pumpades betongen in i formarna. Betongen fick sedan härda ordentligt under noggrann kontroll.
