Bedömning geoteknisk status Gamleby hamn

Västerviks kommun

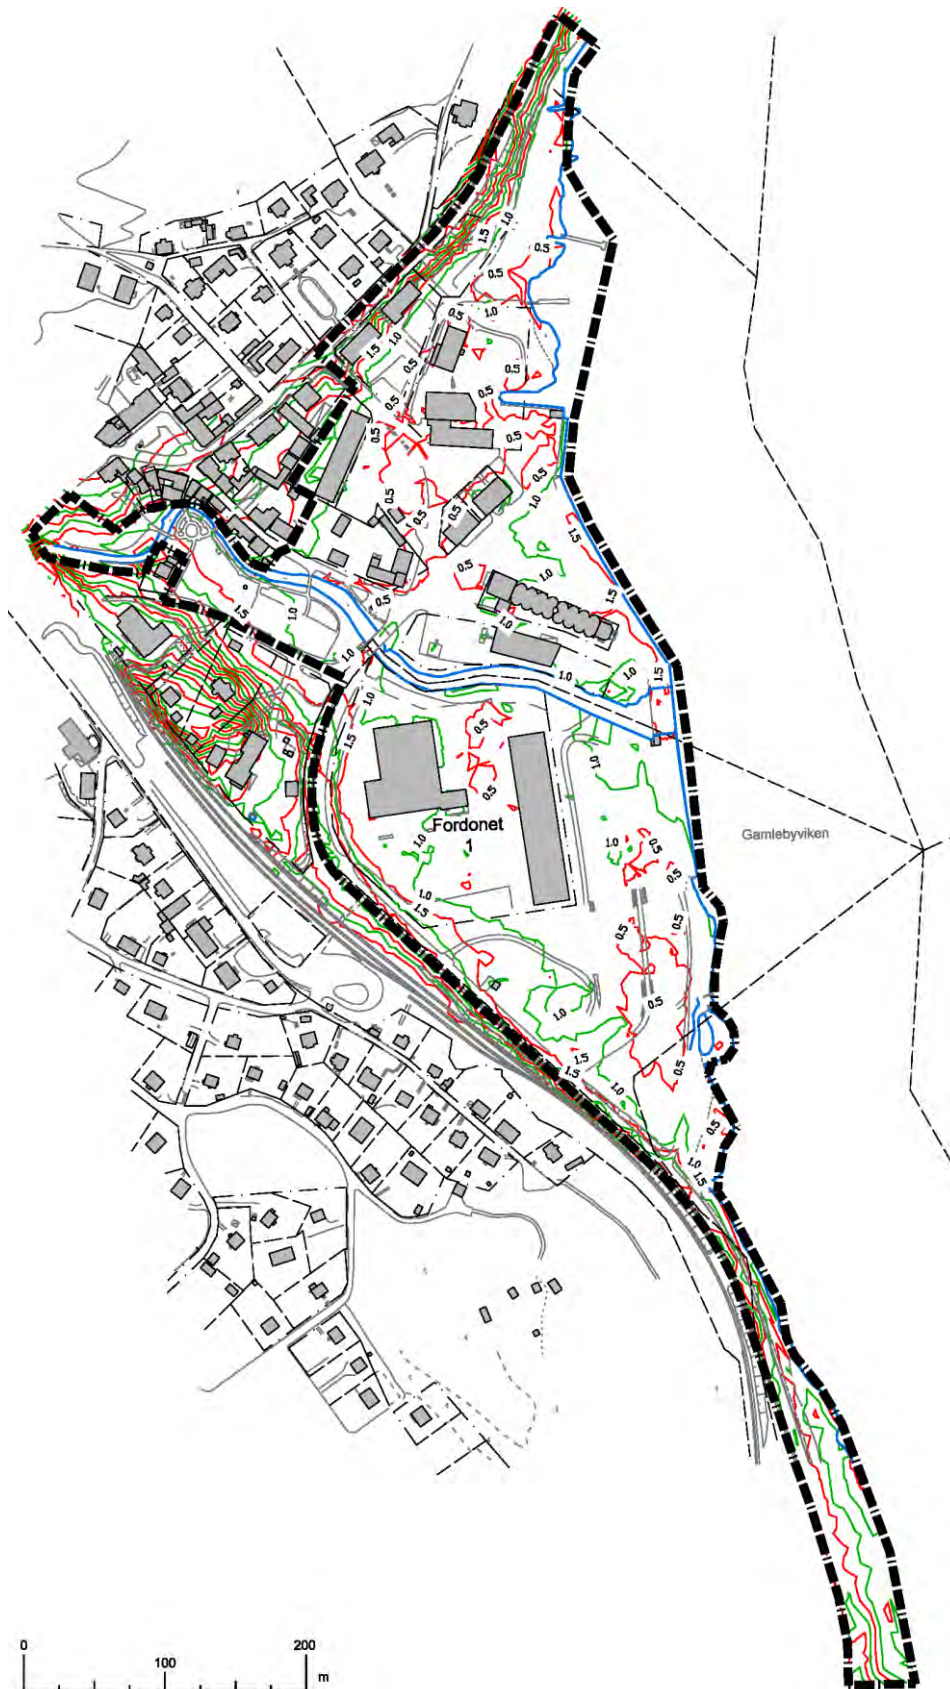
Figur 3. Topografi.

Hamnområdet ligger låglänt och kommer att översvämmas när havsnivån stiger på grund av klimatförändringarna. Redan nu inträffar översvämningar vid höga flöden och/eller högt vattenstånd. De flesta byggnader och infrastrukturen i hamnområdet påverkas vid dessa tillfällen. Närmast strandlinjen finns indikationer på skredrisk. Längs områdets östra sida, på en sträcka av drygt 300 m, finns en kaj. Kajen är i mycket dåligt skick. Gamlebyåns nedre del är utförd med träspont längs båda sidor. Även dessa träsponten är i dåligt skick.

I **fig. 3** redovisas områdets topografi. Området är relativt plant och låglänt. Av figuren framgår att marknivåerna i större delen av området är 0,5 – 1,5 möh.

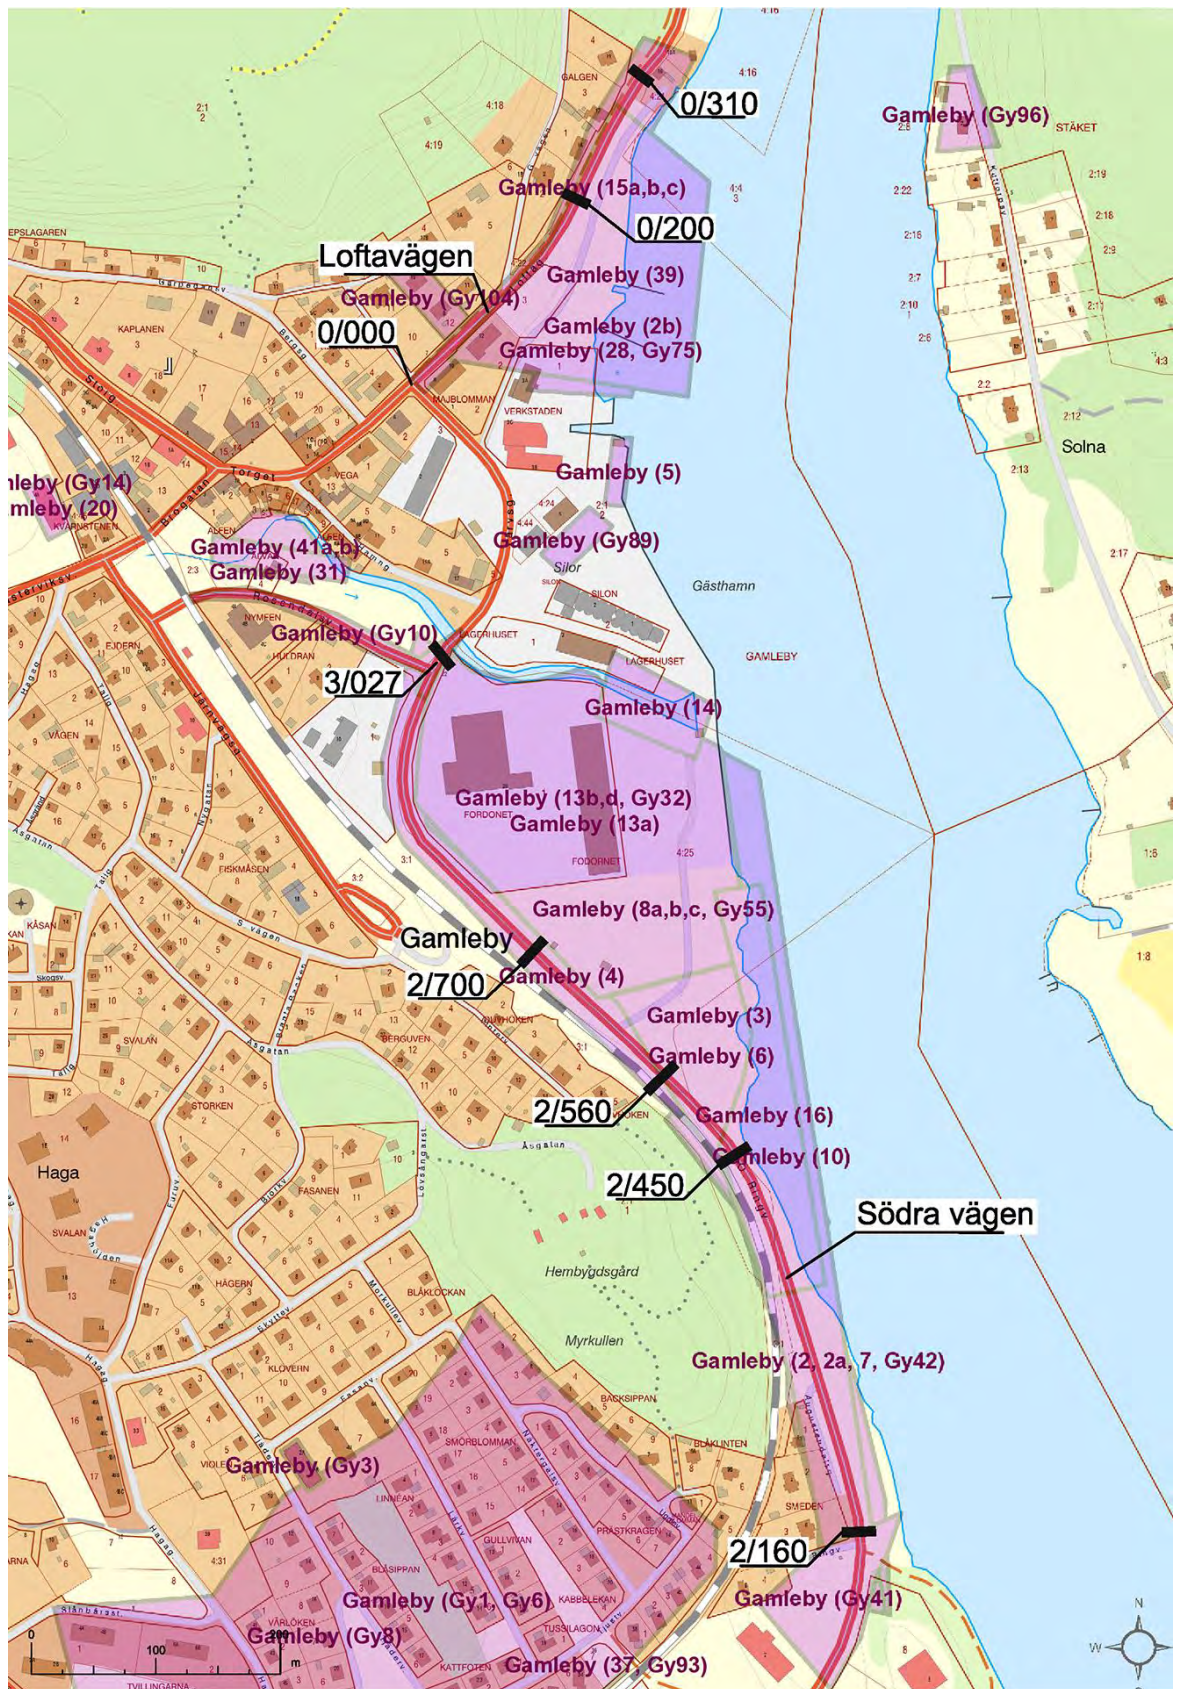
Figur 7. Översikt geotekniska utredningar samt sektionsmarkeringar för Södra vägen och Loftavägen.

Med anledning av de dåliga geotekniska förhållandena har ett flertal geotekniska undersökningar/utredningar utförts inför byggnationerna inom ett antal delområden i hamnområdet, se **fig. 7**. I **bilaga 1** redovisas titlarna på de geotekniska undersökningar/utredningar som legat till grund till denna analys. Flertalet av undersökningarna gjordes på 1960-talet.

1967 inträffade ett skred inom kv Sågen, sträckan 2/500 – 2/760, vari delar av den aktuella vägen planerades. Skredet uppkom vid en sprängstensutfyllnad som utfördes enligt ett äldre vägförslag. På sträckan 2/500 – 2/760 är jorden ”mycket oregelbundet lagrad. Detta sammanhänger med skredet, varvid fyllning av morän och sprängsten kom att inlagras i lera och lergyttja.

Normalt består jorden överst av lergyttja och därunder av lera på fast botten av mo, sand och grus på morän på berg. Både lergyttja och leran är mycket lösa.”

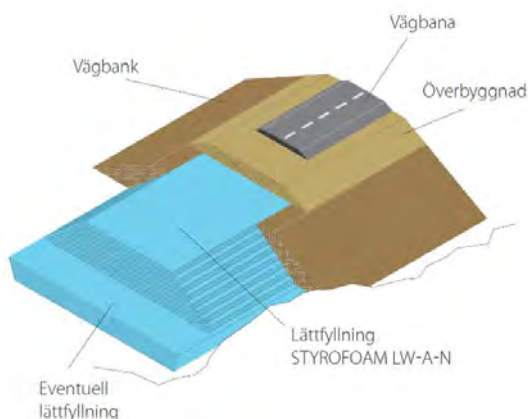
Figur 12. Exempel på lättfyll i en vägkonstruktion, källa Styrofoam.

I det aktuella fallet kommer vattennivån vara upp till gatans nivå vilket innebär att massorna ovan lättfyllnaden måste vara tyngre än vattentrycket för att inte lättfyllnaden ska flyta upp vid höga vattenstånd. En höjning av gatan med lättfyll bedöms vara relativt kostsam.

För att höja gatunivån till minst +2,7 möh krävs olika åtgärder beroende på hur vägen är grundlagd. Där vägen är grundlagd på naturligt fast material eller där sprängstensfyllning har utförts bedöms en höjning vara möjlig inom en rimlig budget. I det fall vägen ligger på löst material måste kostnadskrävande åtgärder utföras, t ex massor byts ut till lättfyll, se exempel i *fig. 12*.
