Sanering av förorenade sediment i Örserumsviken, Västerviks kommun omfattande muddring, avvattning och deponering

Underlag till slutrapport av åtgärd i ett lokalt investeringsprogram

2005-04-04

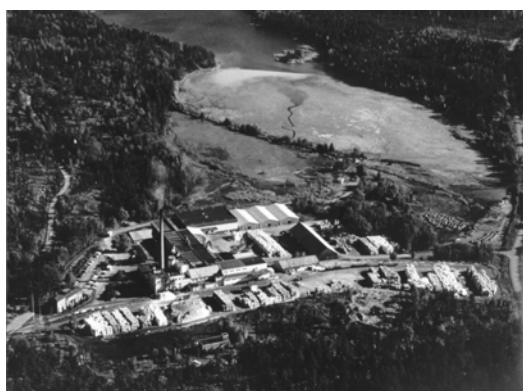
Under sin verksamma period släppte pappersbruket ut stora mängder pappersfiber med avloppsvattnet och vattnet från processen var periodvis förorenat med både PCB och kvicksilver.

Bild 1:2. Flygbild över pappersbruket och slam i Örserumsvikens inre del.

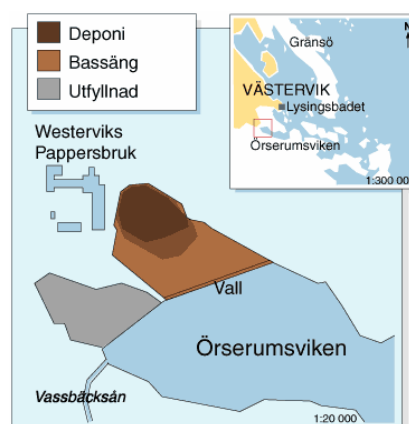
Figur 1:1. Ritning över Westerviks pappersbruk efter sanering 1978-1979.

Trots att de ovanstående efterbehandlingsåtgärderna genomfördes kvarblev stora mängder förorenade fibermassor på vikens botten. Det ledde till misstankar om att det efter utförd sanering fortfarande transporterades betydande mängder av PCB och kvicksilver ut från viken till Östersjön. Under perioden 1994 till slutet på 1998 genomfördes ett antal utredningar om miljösituationen i viken och föroreningarnas påverkan på människa och miljö. Utredningarna visade att det fanns ansevärliga mängder PCB och kvicksilver i vikens sediment och att området utgjorde en betydande källa för spridning av PCB och kvicksilver till omgivningen. I huvudstudierapport Projekt Örserumsviken Huvudstudie, Arbetsgruppens sammanfattande rapport med åtgärdsförslag, Västervik 1998-06-08 går att läsa;

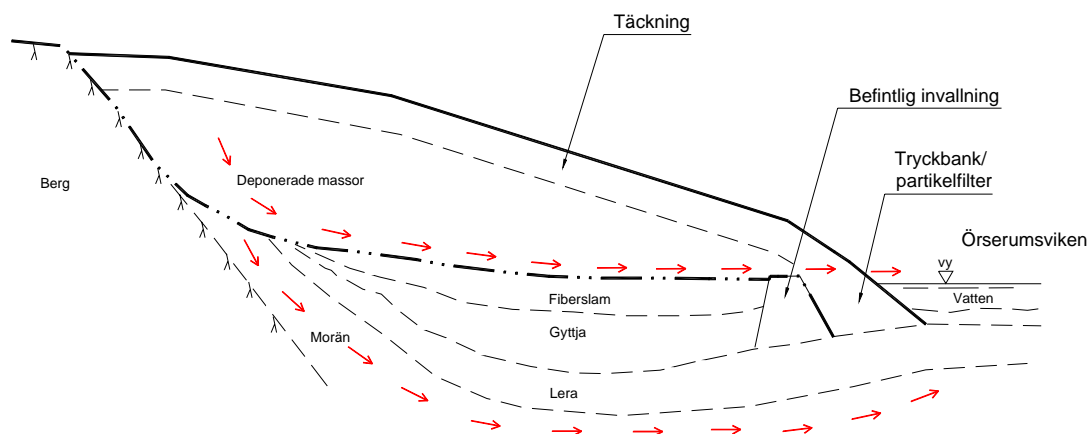
Deponin vid Örserumsviken planerades att på kort tid färdigställas och därefter täckas på ett sådant sätt att lakvattenproduktionen blev mycket liten. Det konstaterades att lokaliseringen för deponin medför att det lakvatten som bildas avleds direkt till viken, se figur 7.1, där tillskottet av föroreningar skulle bli försumbart. Risken för att en grundvattentäkt i framtiden skulle kunna anläggas på ett sådant sätt att den förorenas av deponin bedömdes som försumbar. Det ansågs därför inte som motiverat att anlägga något system för uppsamling och behandling av lakvatten förutom den passiva filtreringen av lakvattnet vid passage genom den förstärkta invallningen alternativt underlagande jord. Därmed bortföll också behovet av geologisk barriär och artificiell botten tätning vars enda funktion skulle bli att säkerställa att lakvattnet skulle avrinna som ytvatten till viken. Infiltration i den mark som underlagrar deponin skulle endast innebära att lakvattnet passerar jordlagren under deponin innan det når Örserumsviken. Grundvattnet i dessa jordlager var redan påverkade av lakvattentransport från den befintliga deponin och sedimentationsbassängen och eftersom deponin skulle placeras i direkt anslutning till viken fanns inga mellanliggande markområden där föroreningar skulle kunna spridas innan det kom fram till viken.

Figur 7.1. Principiellt möjliga strömningsvägar för lakvatten från deponin.

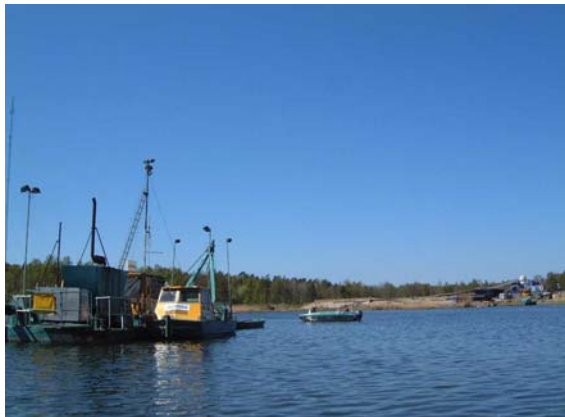
Bild 8.10 : Kontroll av grumling vid undersökningsmuddring.

Vid utförd undersökningsmuddring genomfördes kontroll av grumling runt mudderverket. På grund av ett flertal incidenter kunde undersökningsmuddringen inte fullföljas och detta resulterade i att efterföljande produktionsmuddring inte kunde godkännas under 2001. Muddring i syfte att trimma avvattningsanläggningen pågick dock.

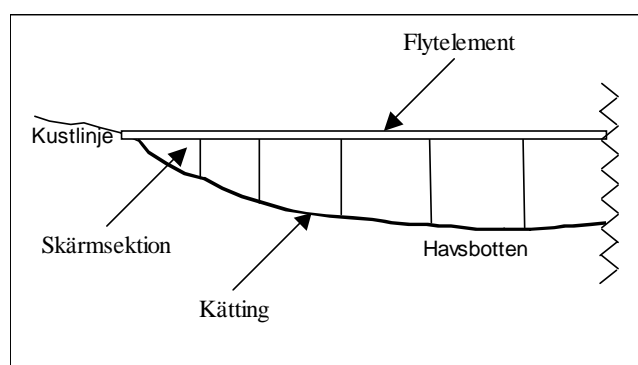
En nålfilt av typen D 1003-K valdes som skyddsskärm och placerades vertikalt i utkanten av muddringsområdet och angjordes på båda kustsidorna. Skärmens överkant fästes i flytelement, insydda i duken, och ett horisontellt rep där ändarna förankrades i berg i anslutning mot kustlinjerna, se figur 11.1. Ett horisontellt rep var fastsytt i dukens nedkant och var fastgjord i kätting som förankrats i totalt 16 stycken betongfundament på botten. Skärmen var uppdelad i sektioner för att bättre tåla de horisontella- och vertikala dragspänningar som vikens vattenflöde medförde på duken. Varje sektion sträckte sig från vattenytan ned till botten. Vertikala rep som angjorts både i överkant på duken och i ytterligare betongfundament utplacerade på botten reducerade skärmens horisontella rörelser vid påverkan av vattenflöden i viken, se figur 11.2.

Figur 11.1 Bild utvisande skyddsskärmens placering och angöring, sett från sidan.

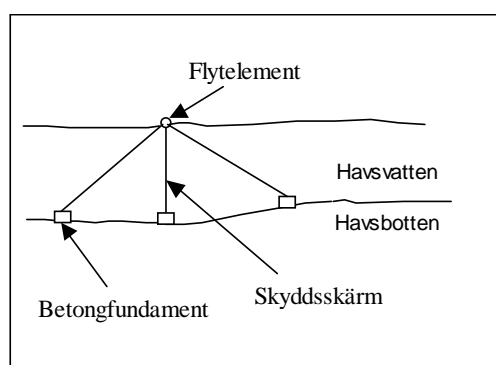
Figur 11.2 Genomsnitt av skyddsskärm med tillhörande förankringsanordningar.

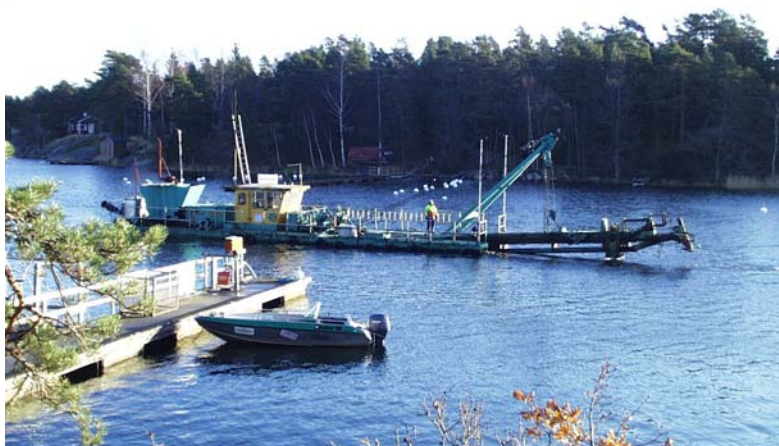
Bild 11.1: Mudderverket Ellicott

Etablering av det nya mudderverket påbörjades omgående och förberedelser gjordes för att påbörja en ny undersökningsmuddring. Undersökningsmuddringen, som var planerad att utföras före årets slut, fick dock ställas in. Dels på grund av att det var maskinella problem med mudderverket, bl.a. med den sk "skruven" (mudderverktyget) och dels för att datorn ingående i utrustningen för manövrering och registrering hade havererat. Entreprenören lovade att se över mudderverket och avvattningsprocessen så att allt skulle vara intrimmat och körklart till den 1 mars 2002. I slutet av november 2001 pågick det därför inte någon muddring. Mudderverket som inte längre skulle användas transporterades bort i januari 2002.

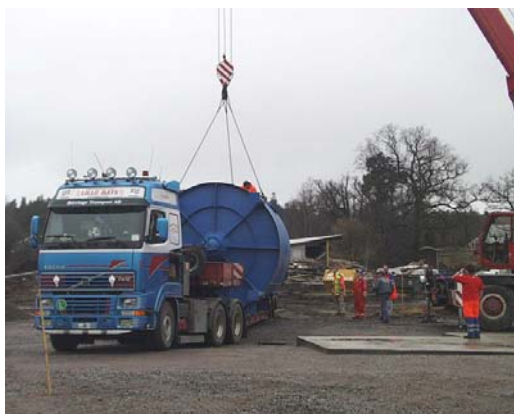
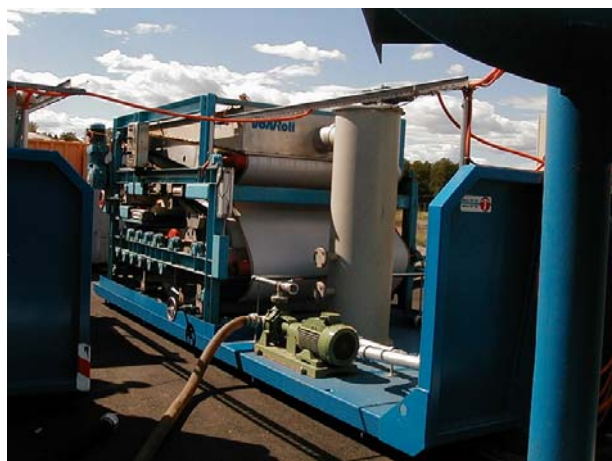
Bild 11.2 och 11.3: Etablering av vattenreningensanläggning. sandavskiljare ovan och silbandpress t h.

I slutet av augusti kunde konstateras att entreprenören var försenad med etableringsarbetet. Dels på grund av fördröjda leveranser och iordningställande av utrustningen, dels på grund av intrimningsproblem.

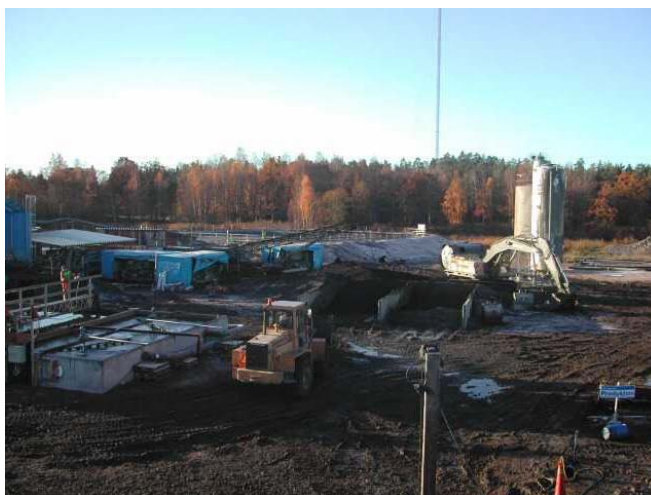
Trots detta visade prover på utgående vatten fortfarande höga susp-halter. Troligen berodde de höga halterna på att finmaterial "urtvättats" från sanden i filterbassängen som var det sista steget i vattenreningsprocessen.

Bild 11.4 och 11.5: Etablering av bassäng för eftersedimentering.

För att åtgärda detta genomspolades bassängen med vatten taget direkt från viken under några dagar. Entreprenören installerade även en ny provpunkt för syrgasmätning i utgående vatten som placerades efter sedimentationsbassängen.

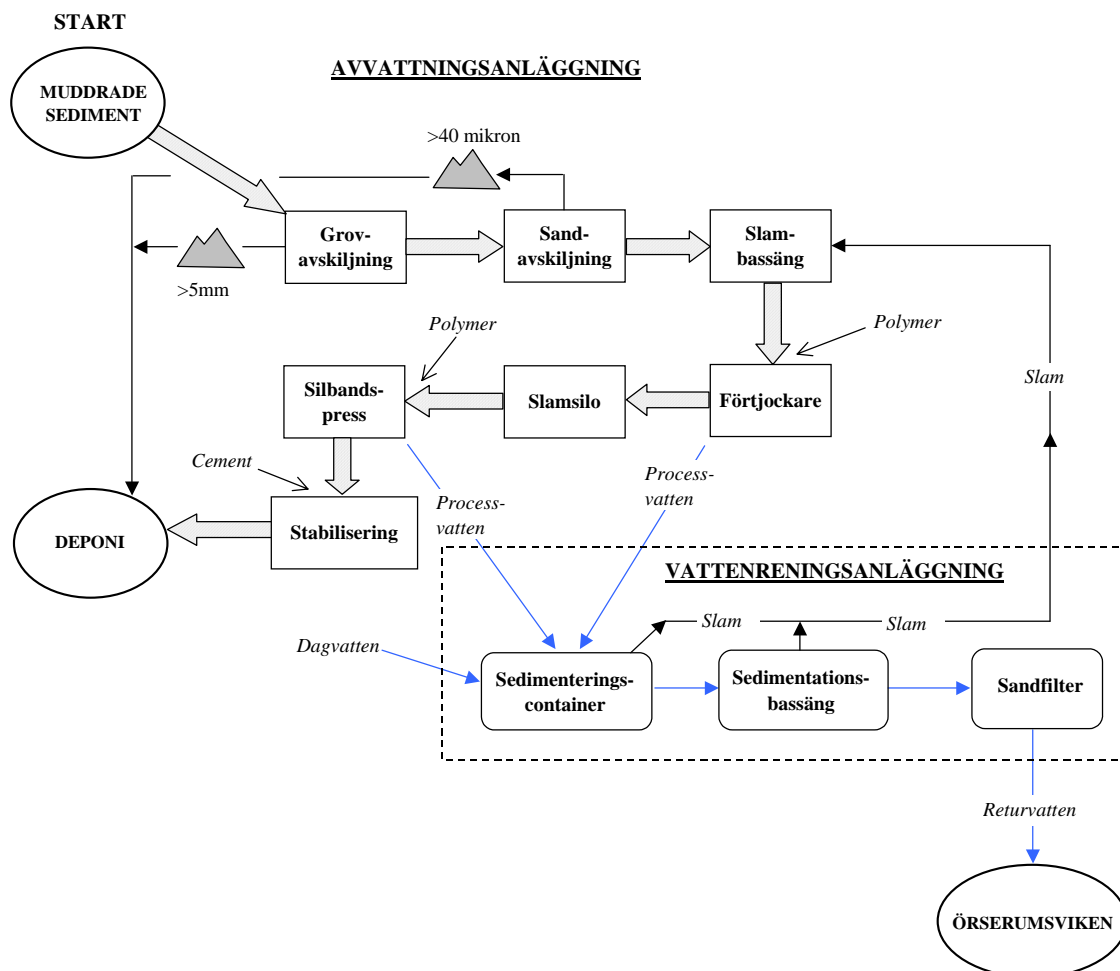
bassängen användes denna som buffert för att tidigare linjeverksamhet skulle kunna fortgå. En schematisk bild över avvattningsprocessen framgår av figur 11.3. De ingående avvattningsstegen var grovavskiljning, sandavskiljning, slambassäng, förtjockare, slamsilo och silbandspress.

Figur 11.3. Schematisk bild över muddrade massors väg genom entreprenörens avvattnings- och stabiliseringsanläggning innan det kom till deponin. Även reningsprocessen av överskottsvatten från arbetsområdet och processvatten från avvattningsanläggningen är åskådliggjord.

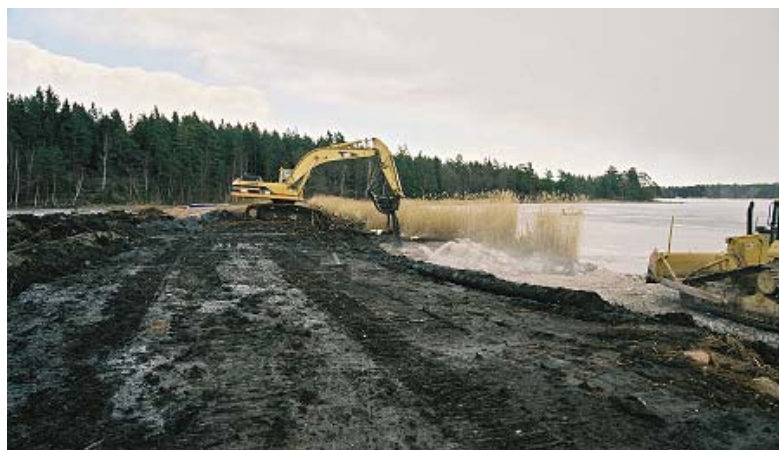
Under tiden mars till juni 2001 arbetade entreprenören med att förstärka den befintliga stödwallen utanför deponiområdet (sedimentationsbassängen) med berg och moränfyllning.

Bild 11.6. Anläggning av stödwall.
