# Bilaga 5: Naturvärdesinventering av Överumsån

En del av arbetet med naturvärdesinventering av fastigheten Överum 13:1, 2020.

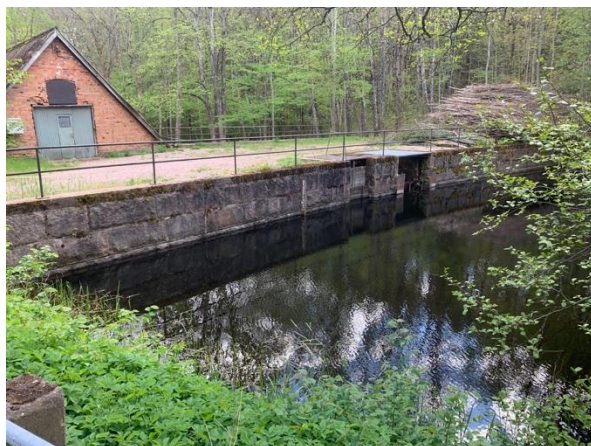
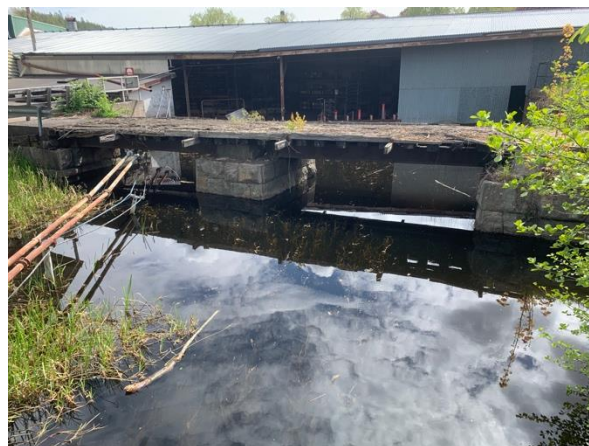
Ett definitivt vandringshinder för fisk i form av en dammtröskel, varifrån vattnet leds vidare i kulvert under Överums bruk, är beläget ca 100 meter nedströms den inventerade sträckan och har stor påverkan på majoriteten av den inventerade sträckan. Inventeringsområdet avgränsas uppströms av ytterligare en damm, en äldre kvarnmiljö, som även den utgör ett definitivt vandringshinder för fisk. Denna damm är även reglerande för sjön Såduggens utlopp. Ytterligare ett vandringshinder finns i Överumsån inom samhället, strax nedströms bruksområdet. Totalt har de tre vandringshindren en fallhöjd på ca 17 m.

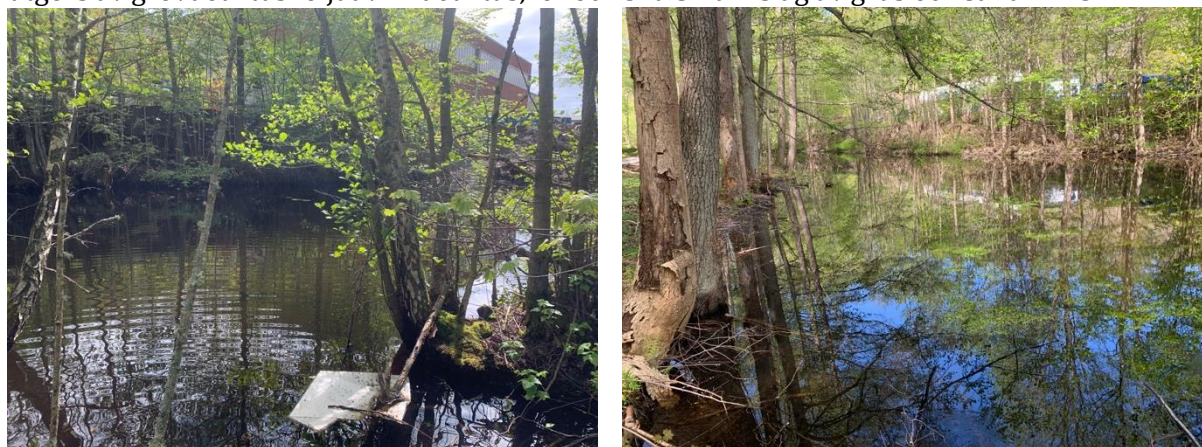
Den inventerade sträcka 1 utgörs av den hydromorfologiska typen (hymotyp) Ex, vattendrag i finkornigt sediment. Sträckan är mycket lugnflytande på grund indämningen nedströms, är kraftigt rensad och har tydlig karaktär av kanal. Det går inte att bedöma den ursprungliga hymotypen då den mänskliga påverkan på vattendraget är för stor och har varit så under lång tid. Sannolikt har en stor del av vattendragssträckan mellan de två vandringshindren varit strömmande, baserat på omgivande landskap och fallhöjd mellan vandringshindren. Östra sidan av vattendragets nedre sträckning gränsar mot industribyggnad och parkeringsplats tillhörande Överums bruk. Vattendraget är rätat och har i östlig riktning ingen möjlighet till översvämning, det vill säga att inneslutningen är hög. Även på västra sidan är inneslutningen hög men inte fullständig, strandkanten har mer naturlig karaktär med mindre rak strandlinje, rikligt med träd ända ner till vattnet och ibland med uppbyggda alsocklar som tillhandahåller gömslen för fisk och bottenfauna. Beskuggningen är hög. Det finns tydliga tecken på erosion på träd på båda stränderna, något som är vanligt vid störd hydrologi. Svämplan finns inte då landskapet höjer sig snabbt i västlig riktning.

Pålar noterades på några platser ute i fåran, liksom en del skrot och skräp. Bottensubstratet utgörs av grovdetritus följt av findetritus, ler och silt. Små inslag av grus och sand finns.

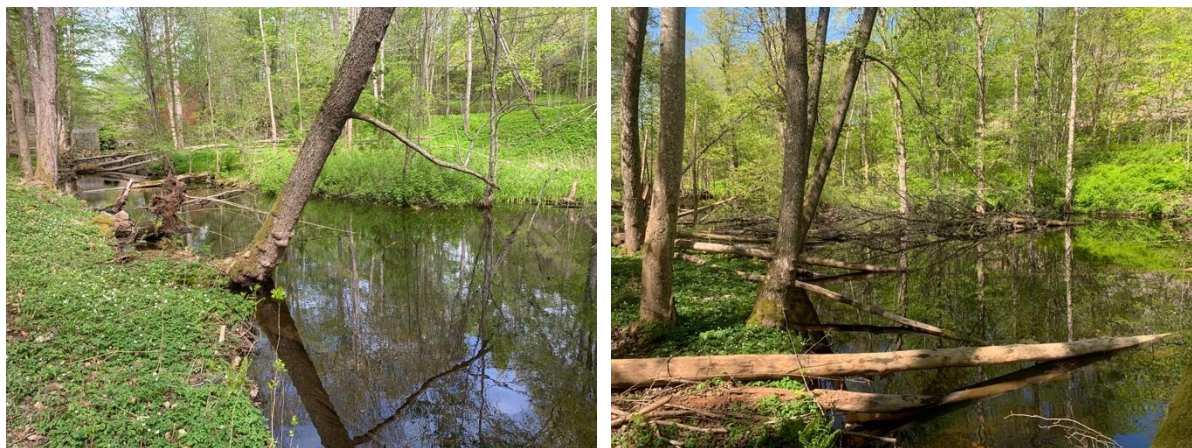
Liksom sträcka 1 utgörs sträcka 2 av hymotypen Ex, vattendrag i finkornigt sediment. Sträckan är mycket lugnflytande på grund indämningen nedströms och har viss karaktär av kanal. Det går inte att bedöma den ursprungliga hymotypen då den mänskliga påverkan på vattendraget och dess omgivning är för stor. Sannolikt har en stor del av vattendragssträckan mellan de två vandringshindren varit strömmande, baserat på omgivande landskap och fallhöjd mellan vandringshindren. Dalgångens inneslutning var måttlig och till viss del finns svämplan, både på östra och västra sidan. Stensättningar finns i utkanten av den gamla kvarnmiljön uppströms på sträckan, liksom resterna av ett raserat hus. På östra sidan finns ett skogsbevuxet fuktigt översvämningssområde som fungerar som svämplan. På detta svämplan/skogsområde längst nedströms på sträckan finns en uppbyggd vall där en gammal tågräls ansluten till fabriksområdet skymtar under vegetationen. Där vattendragsfåran rinner mot fabriksområdet breddar sig vattendraget och har bildat en liten sidodamm in mot detta. Det finns tecken på erosion på båda stränderna, något som är vanligt vid störd hydrologi.

Beskuggningen är mycket hög på sträckan och inslaget av död ved är relativt stort. På några platser har grov död ved ansamlats i brötor och där har sedimentationen ökat, vilket lett till uppgrundning av vattendragsfåran och viss spridning av övervattensvegetation till sedimentbankarna. Bottensubstratet utgörs av silt följt av ler, sand, grov- och findetritus. Enstaka block finns i fåran och i strandlinjen. Vegetationstäckningen är mycket låg, gul näckros förekommer på några platser och jättegroe växer i anslutning till sedimentbankar i fåran.

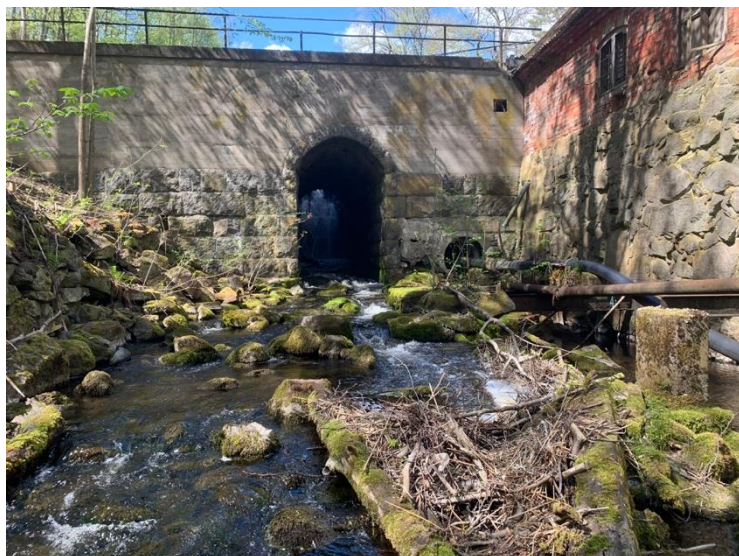
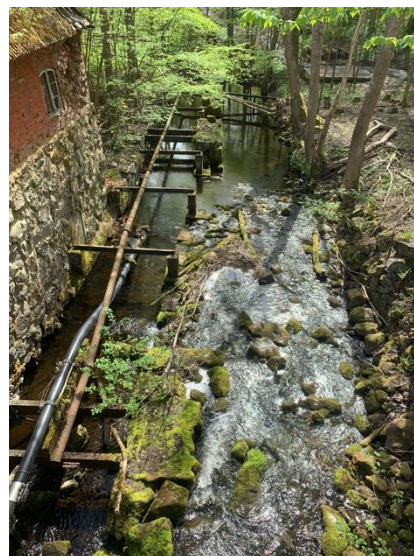
Sträckan utgörs av hymotyp Bx, Branta vattendrag med sten och turbulent flöde, och har sannolikt varit en Bx-sträcka även urprungligen. Sträckans avgränsning uppströms utgörs av det definitiva vandringshinder som den gamla indämningen till kvarndammen utgör. Hela sträckan utgörs av kulturmiljö, fåran är kraftigt påverkad av mänsklig aktivitet och har så varit under lång tid. Uppströms, på dammbyggnaden, finns en korsande väg. Det finns stensättningar både längs sidorna och i vattendraget och dalgångens inneslutning är hög. Bottensubstratet domineras av block följt av sten och grus, med stort inslag av grovdetritus. Medelvattendjupet var vid inventeringstillfället ca 0,15 m och strömförhållandet var strömmande och forsande. Vegetationstäckningen var tämligen stor, med näckmossa på en stor del av blocken och stenarna

samt visst inslag av andra mossor samt trådalger. Beskuggningen var lägre än på de två första sträckorna, 5-50%. Visst inslag av död ved finns på sträckan.

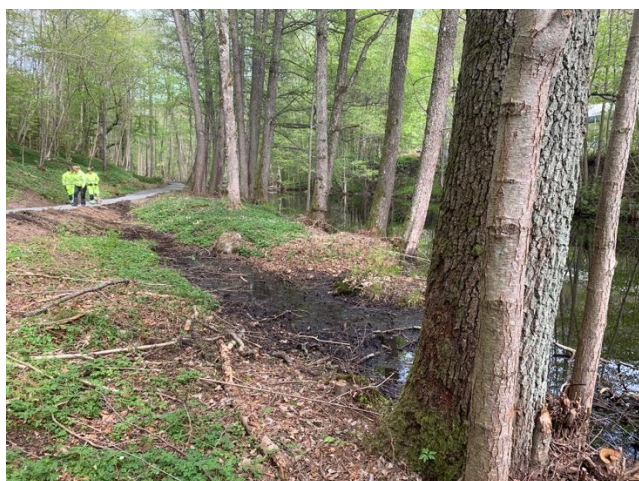
Längs delar av sträckan finns svämplan (översvämningsytor för vattendraget) som bör bevaras och ytterligare ingrepp i svämplanet bör undvikas. Den gångstig som nyligen är anlagd och lokalt passerar delar av svämplanet bör inte asfalteras och påverka på stigen vid regn och höglöden bör övervakas, då placeringen kan medföra problem.
